HÔTEL

Bourgogne-Franche-Comté, Doubs
Besançon
îlot Cingle - 33, 33 bis rue Renan

Dossier IA25000460 réalisé en 1996 revu en
2007

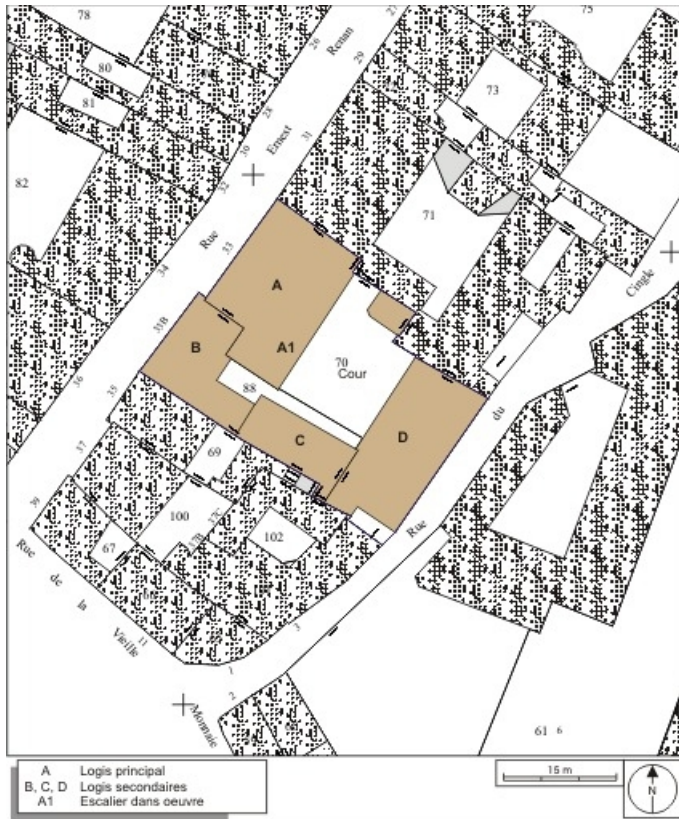
N° de l'illustration : 20092501204NUDA

Plan masse et de situation Extrait du plan cadastral, 1974, section AM.
25, Besançon, 33, 33 bis rue Renan, lieudit : îlot Cingle

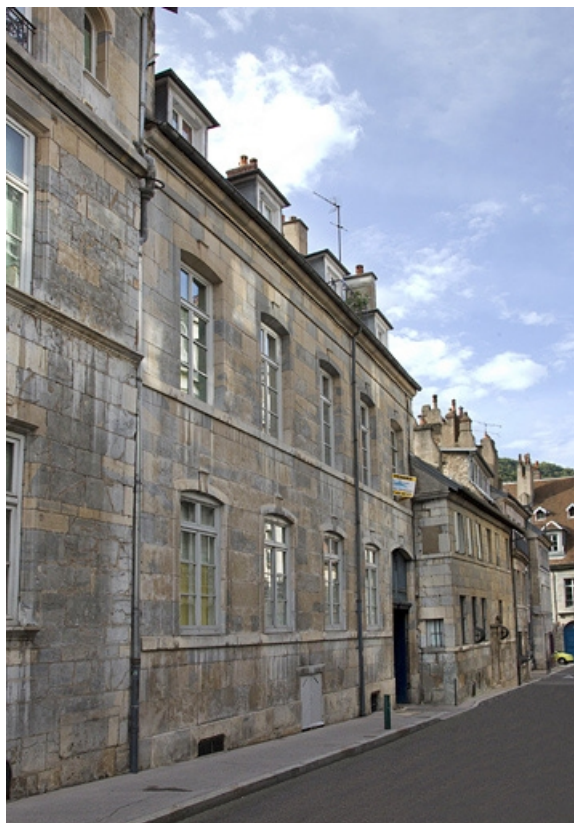
N° de l'illustration : 20112502827NUC2A

Vue d'ensemble depuis la rue, de trois quarts gauche.
25, Besançon, 33, 33 bis rue Renan, lieudit : îlot Cingle

Situé sur une grande parcelle traversante irrégulière, l'édifice est constitué de deux logis sur rue, le principal en pierre de taille (33 rue Renan) avec une entrée cochère en position latérale, et une remise à sa droite, est bâti sur un sous-sol voûté d'arêtes et en berceau avec une autre petite cave plafonnée ; son escalier dans oeuvre est à retours sans jour en maçonnerie avec une rampe en ferronnerie ; l'autre à sa droite (33 bis rue Renan), avec une façade sur rue en pierre de taille, possède un escalier droit en maçonnerie avec une rampe en ferronnerie. L'aile droite sur cour avec une remise en rez-de-chaussée est en moellon enduit. Le logis en fond de cour, en moellon, a deux remises en rez-de-chaussée, plus un bûcher et une buanderie situés à droite sous un passage qui conduit à la rue du Cingle. Tous les corps de bâtiments sont à un étage carré, et un de comble pour le logis principal, à l'exception du logis secondaire en fond de cour à deux étages carrés côté cour et un seul côté rue du Cingle.
