HÔTEL

Bourgogne-Franche-Comté, Doubs
Besançon
îlot Cingle - 33, 33 bis rue Renan

Dossier IA25000460 réalisé en 1996 revu en 2007

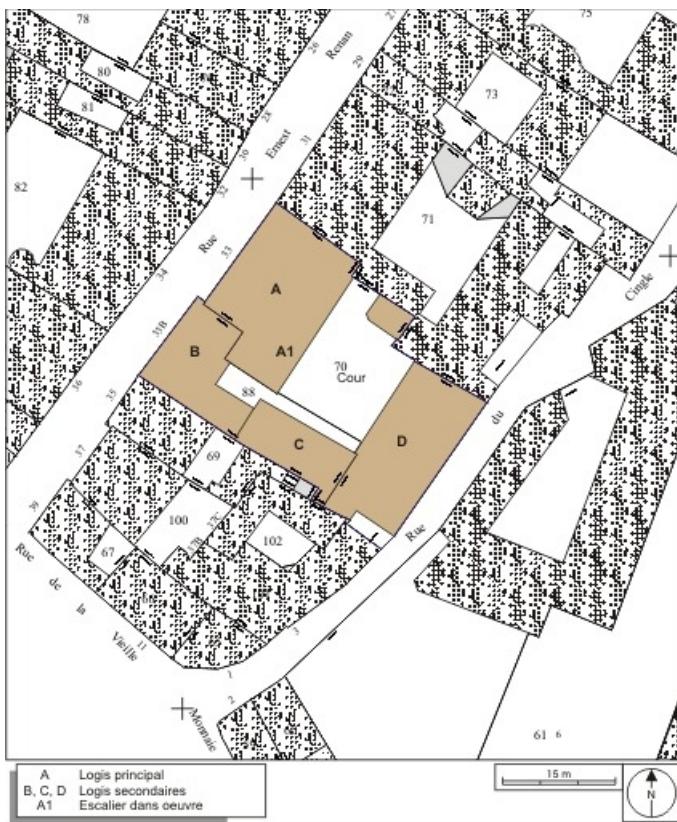
N° de l'illustration : 20092501204NUDA

Plan masse et de situation Extrait du plan cadastral, 1974, section AM.

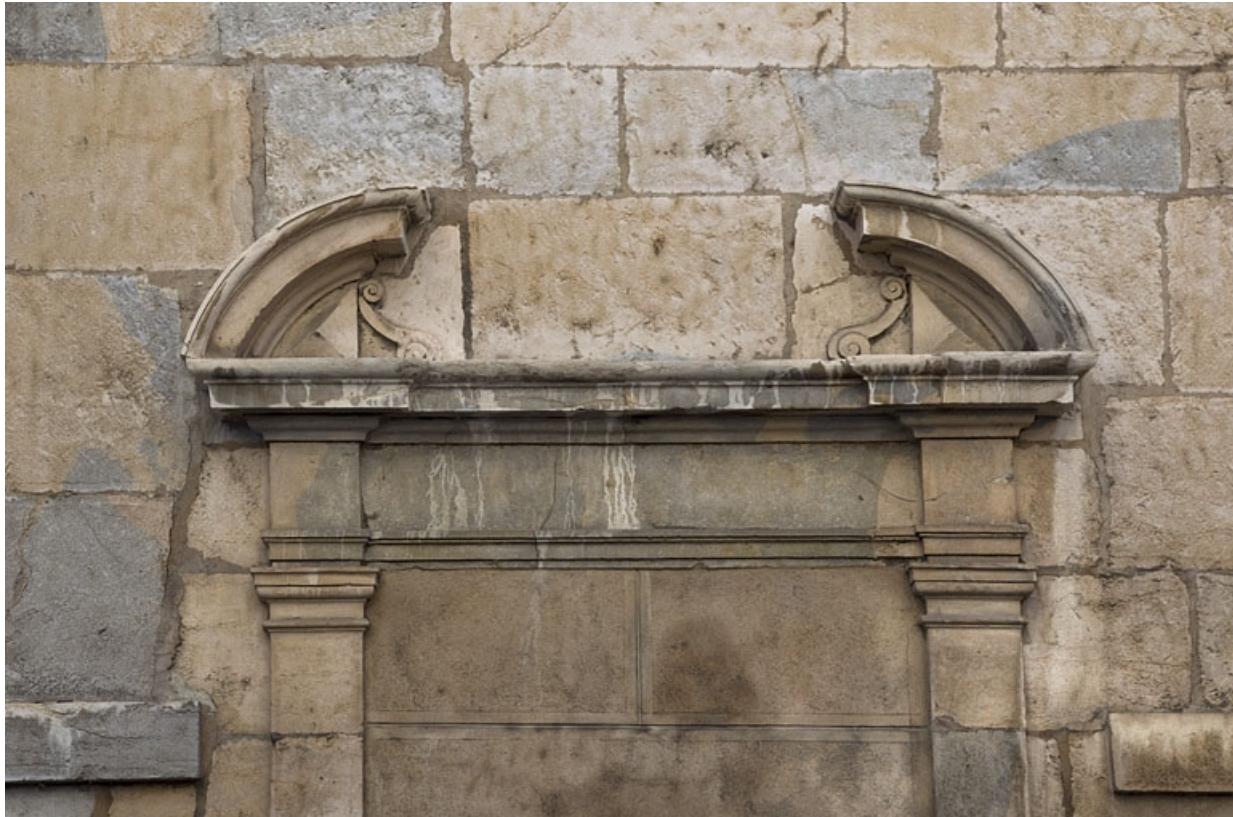
N° de l'illustration : 20112502819NUC2A

Premier logis secondaire, façade antérieure : détail du fronton interrompu de la porte murée.
25, Besançon, 33, 33 bis rue Renan, lieudit : îlot Cingle

Un fronton interrompu de forme cintrée couronne l'ancienne porte d'entrée du logis situé 33 bis rue Renan.

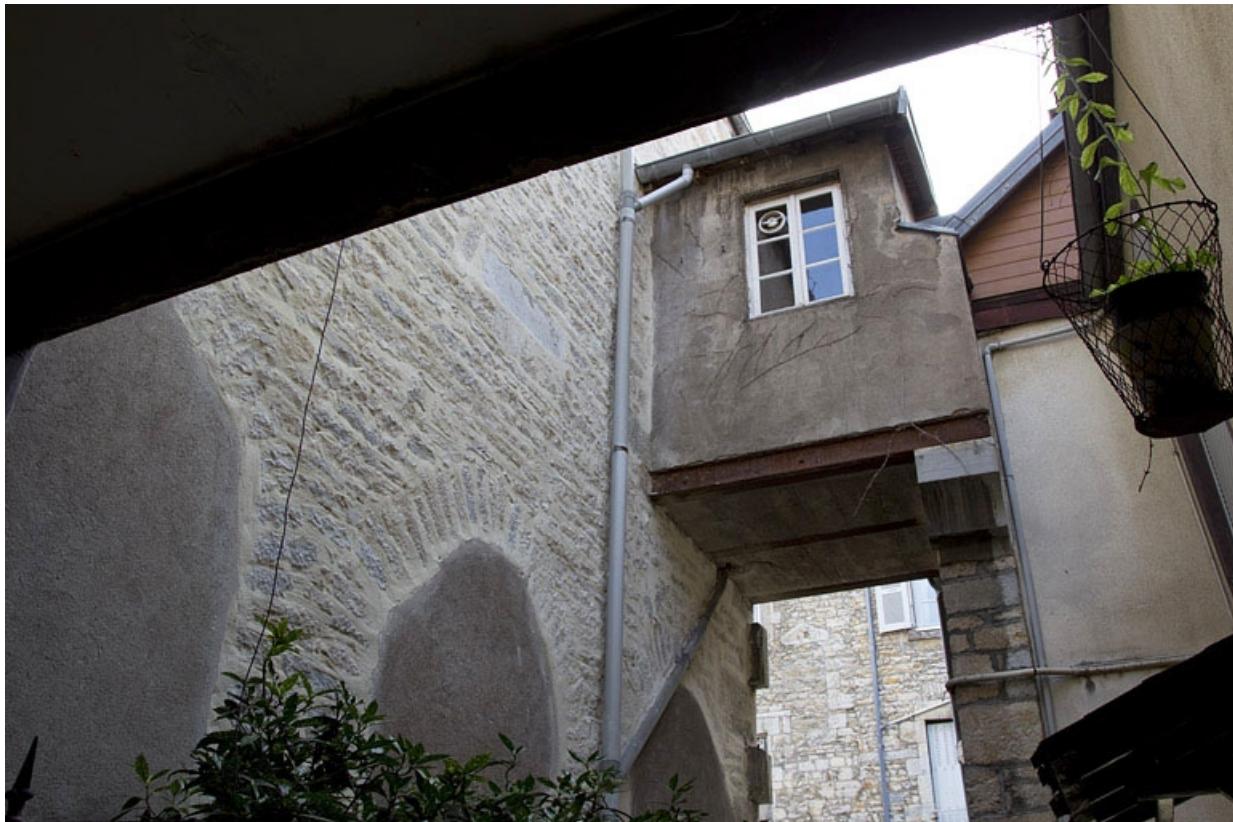
N° de l'illustration : 20112502825NUC2A

Détail du passage suspendu à l'entrée de la courvette débouchant sur la cour principale.
