HÔTEL

Bourgogne-Franche-Comté, Doubs
Besançon
îlot Cingle - 33, 33 bis rue Renan

Dossier IA25000460 réalisé en 1996 revu en
2007

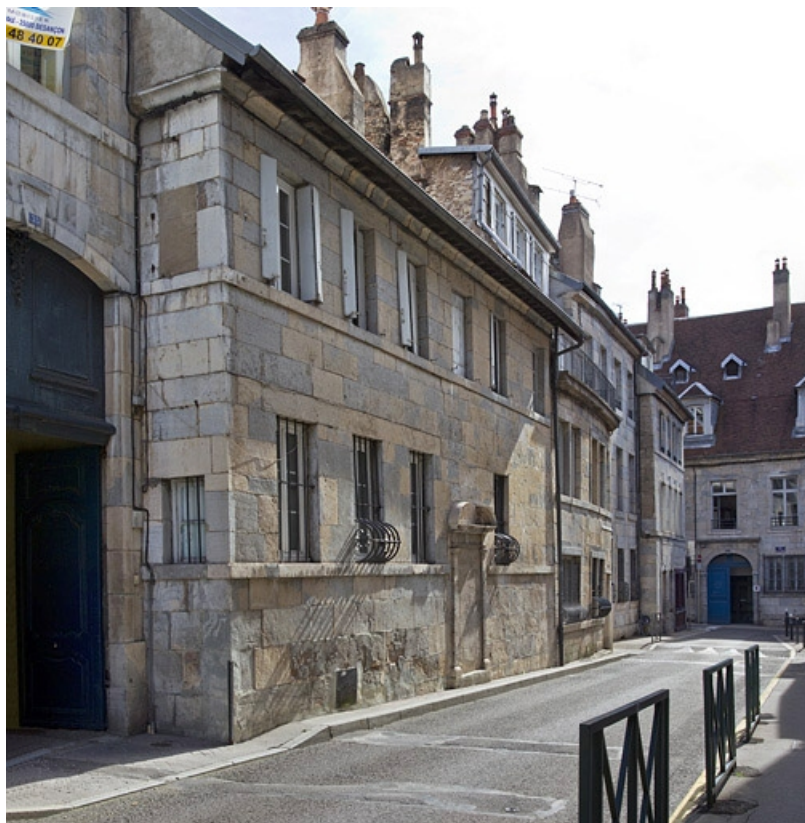
N° de l'illustration : 20112502814NUC2A

Vue d'ensemble du premier logis secondaire depuis la rue, de trois quarts gauche.
25, Besançon, 33, 33 bis rue Renan, lieudit : îlot Cingle

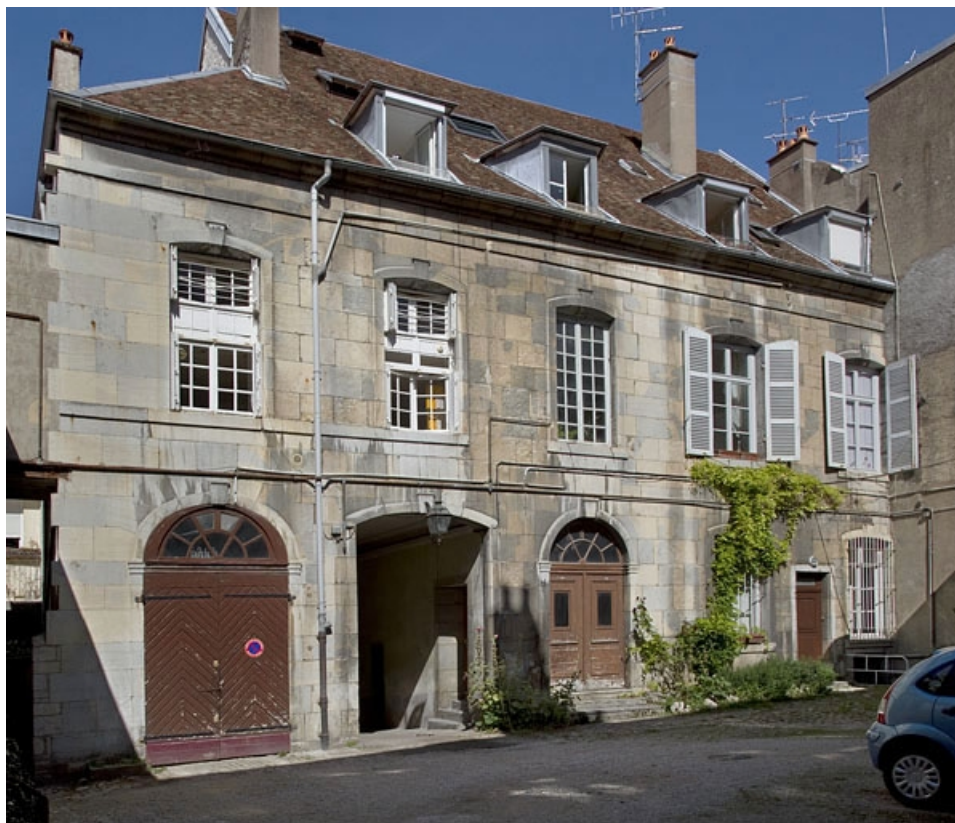
N° de l'illustration : 20112502817NUC2A

Logis principal, façade postérieure : de trois quarts gauche.

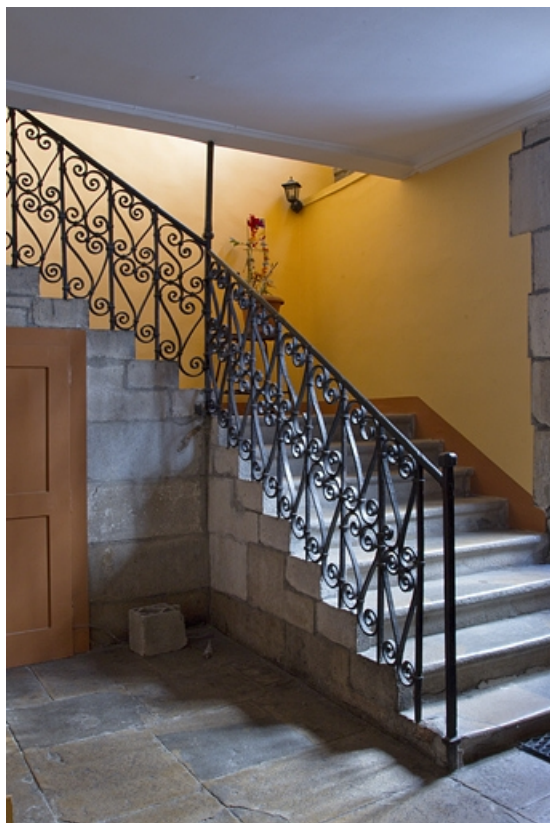
N° de l'illustration : 20112502824NUC2A

Premier logis secondaire : détail du départ de l'escalier.

Escaliers : escalier dans-oeuvre, escalier tournant à retours sans jour, en maçonnerie; escalier dans-oeuvre, escalier droit, en maçonnerie
