MAISON

Bourgogne-Franche-Comté, Doubs
Besançon
îlot Cingle - 27 rue Renan

Dossier IA25000461 réalisé en 1996 revu en 2007

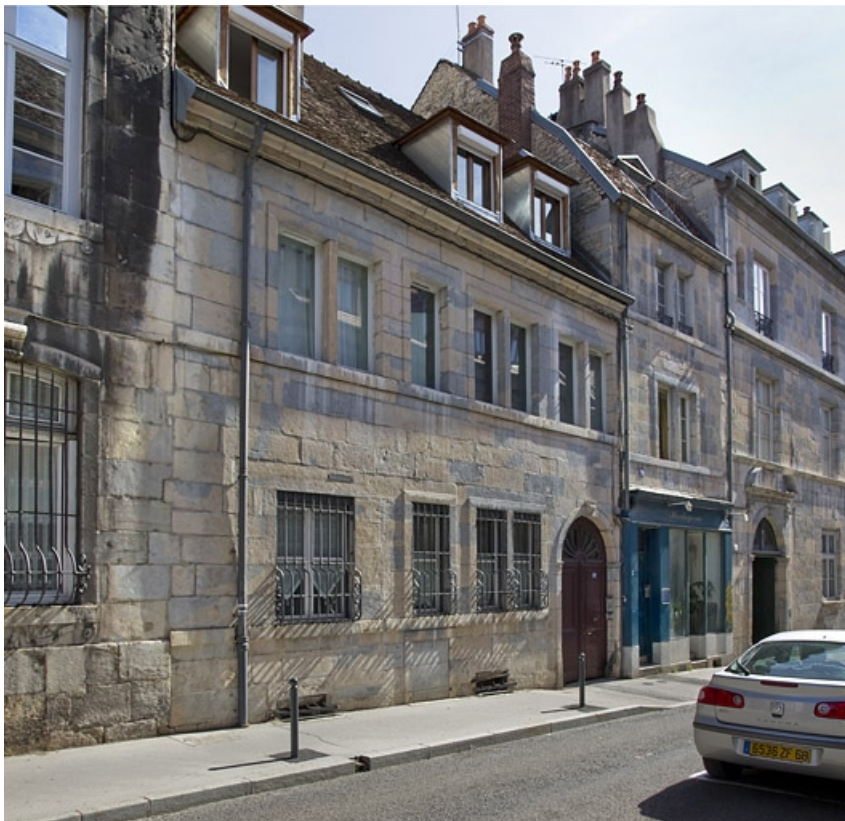
N° de l'illustration : 20112502790NUC2A

Vue d'ensemble depuis la rue : de trois quarts gauche.

La maison est constituée de deux logis parallèles, distribués par un escalier à cage ouverte sur cour en maçonnerie puis en charpente. Celui sur rue, à un étage carré, est bâti sur deux caves voûtées en berceau perpendiculaires à la rue et possède une entrée cochère en position latérale. Celui sur cour est à trois étages carrés. Une extension en pan de bois récente, entre les deux logis, est située à droite de la cour. Le fond de la parcelle est occupé par un grand jardin avec une porte dans clôture donnant sur une rue secondaire.

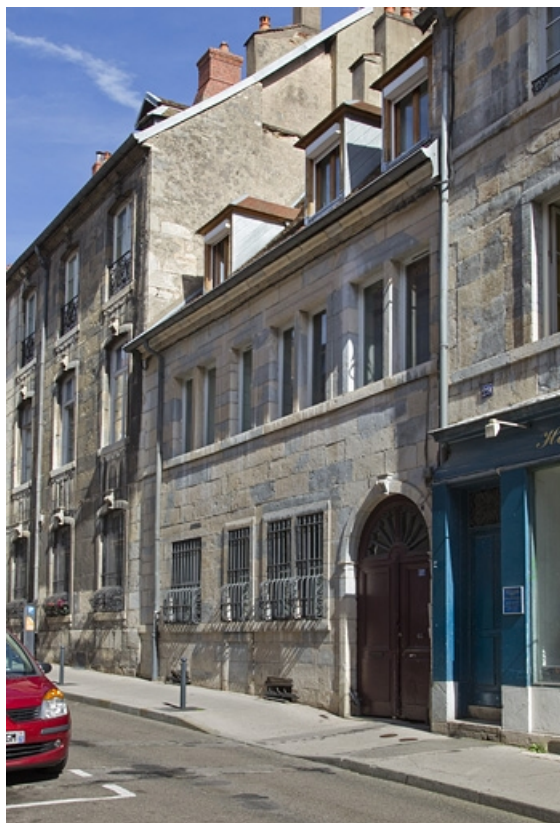
N° de l'illustration : 20112502798NUC2A

Vue d'ensemble depuis la rue : de trois quarts droit.

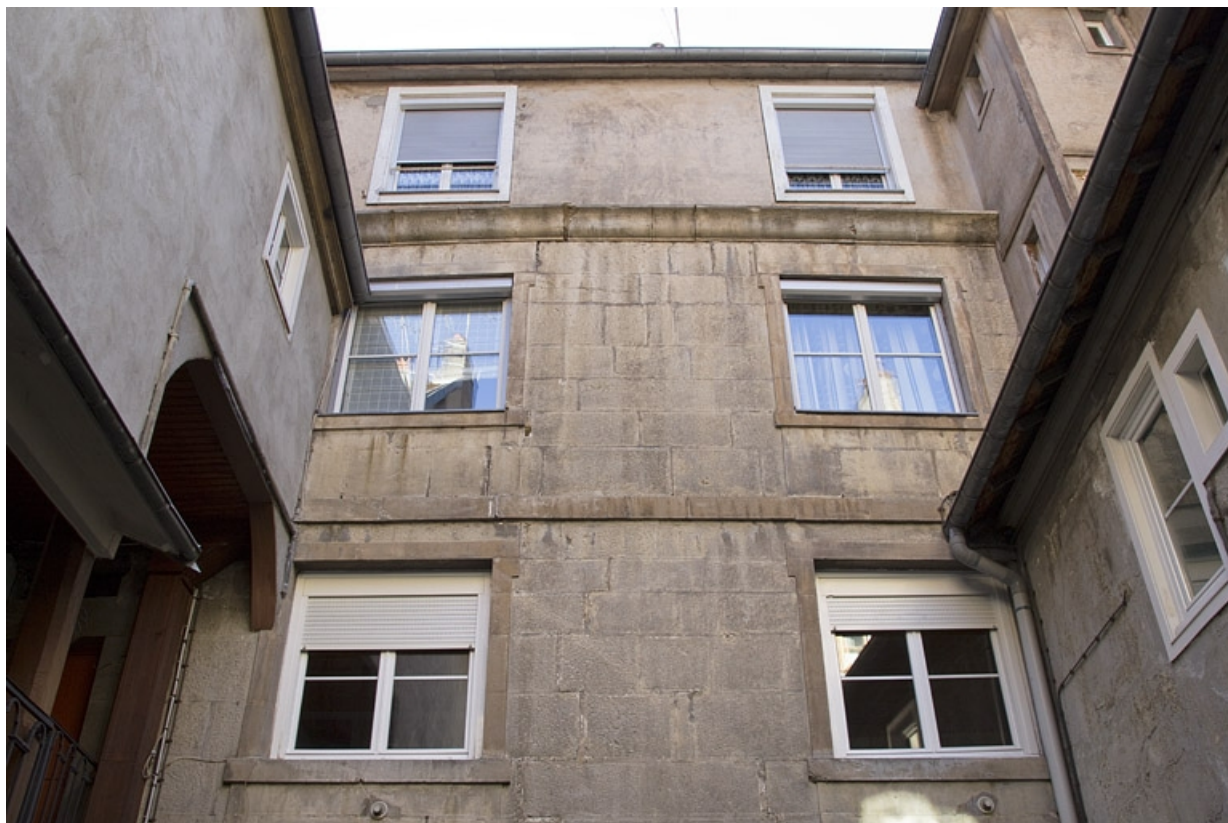
N° de l'illustration : 20112502797NUC2A

Logis principal, façade postérieure : de face.
25, Besançon, 27 rue Renan, lieudit : îlot Cingle

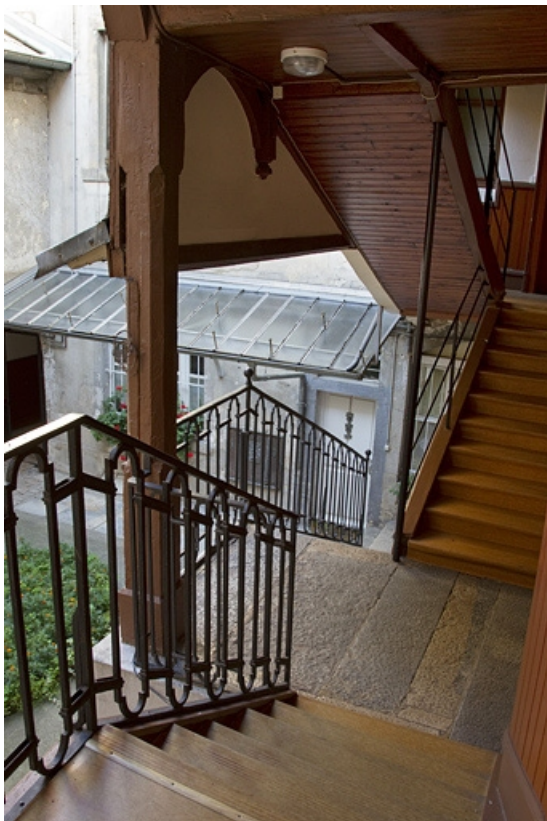
N° de l'illustration : 20112502796NUC2A

Escalier à cage ouverte : vue depuis l'intérieur.

Escaliers : escalier de distribution extérieur, escalier de type complexe, cage ouverte en charpente en maçonnerie

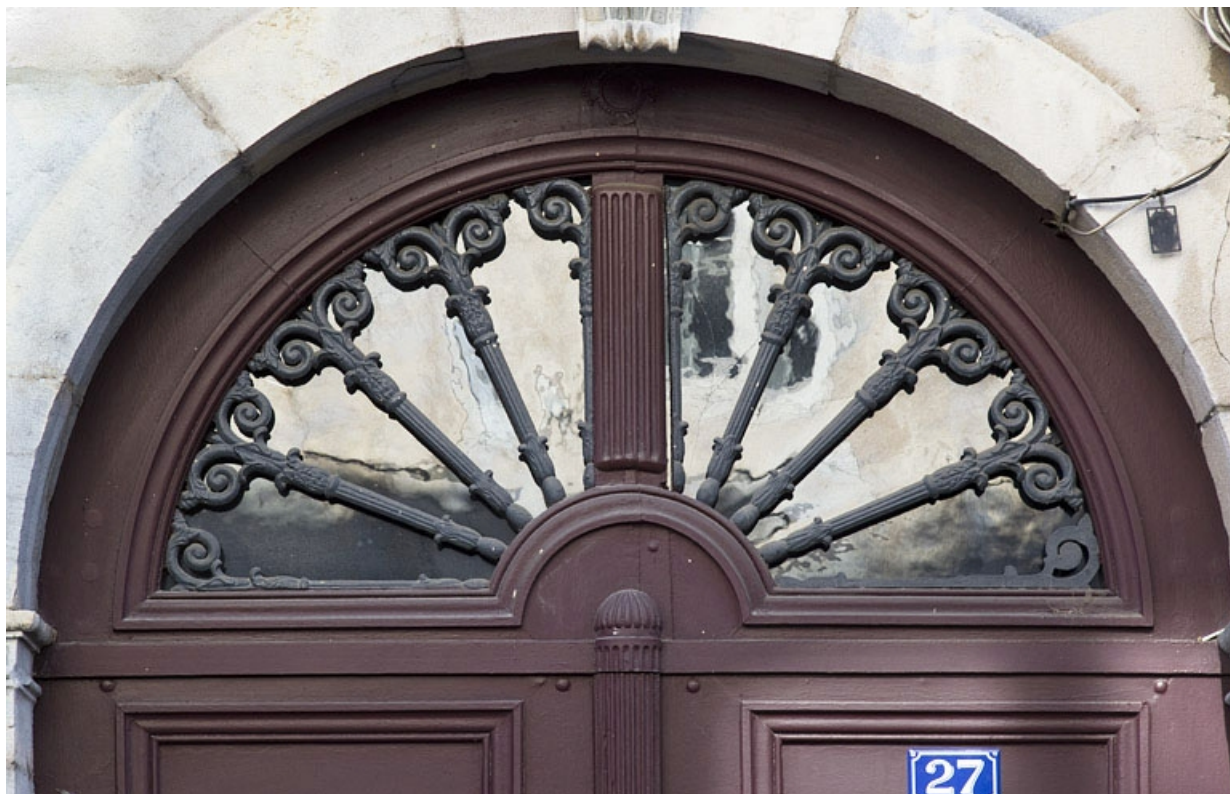
N° de l'illustration : 20112502795NUC2A

Portail d'entrée : détail du tympan en menuiserie de la porte.

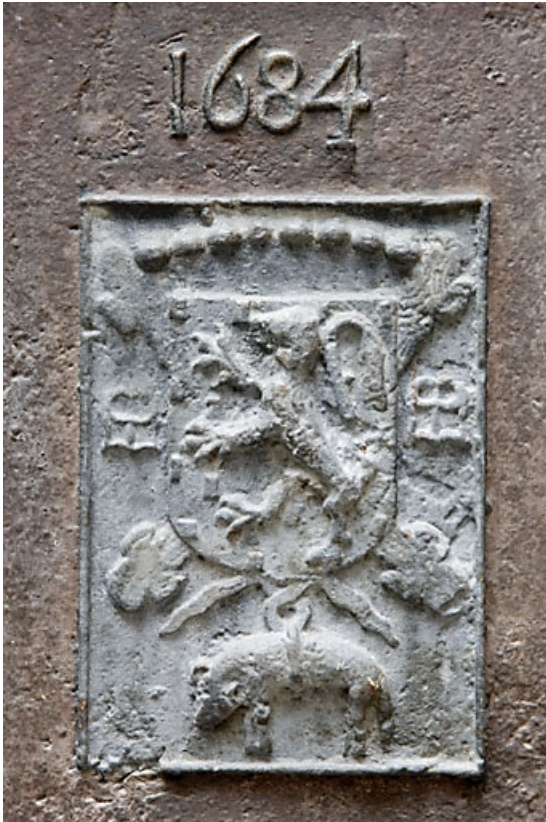
N° de l'illustration : 20072500407NUCA

Détail central d'une plaque de cheminée entreposée dans la cour.

D'après le style des baies, le logis sur rue a sans doute été construit à la fin du 17^e siècle, comme le confirmerait une plaque de cheminée portant la date 1684, déplacée et fixée sur la façade sur cour. Celle-ci est ornée d'un blason représentant les armes de Franche-Comté, dans une figuration incluant les emblèmes hérités des ducs de Bourgogne au 15^e siècle et repris par les Habsbourg au 16^e siècle. Cette plaque de cheminée aurait ainsi pu être commandée par un partisan de la Franche-Comté espagnole, s'opposant à la récente conquête de la province par Louis XIV. Il était peut-être aussi chevalier de l'ordre de Malte à cause des croix de Malte surmontant des coeurs situées de part et d'autre des armoiries. Le logis sur cour à trois étages carrés semble avoir bénéficié d'au moins trois étapes de transformation. Le rez-de-chaussée avec des baies en arc segmentaire et le premier et deuxième étages avec des baies à crossettes datent vraisemblablement de la 1^{ère} moitié du 18^e siècle. Le logis a été surélevé d'un autre étage, au dessus de la corniche, au 19^e siècle, peut-être en même temps que l'extension sur cour entre les deux logis était refaite. Le rez-de-chaussée de ce logis sur cour qui devait comporter à l'origine une remise, une écurie et un couloir latéral pour accéder au jardin a été transformé en appartement à une époque indéterminée entre le 19^e et le 20^e siècle.

Armoiries situées sur une plaque de cheminée déplacée dans la cour : écu billeté au lion timbré d'une couronne à huit perles posé sur deux bâtons noueux passés en sautoir, accosté de deux briquets ; à sa pointe est appendu l'insigne de la Toison d'Or ; de part et d'autre du blason : deux colonnes torses et deux coeurs surmontés d'une croix de Malte.
