MAISON

Bourgogne-Franche-Comté, Doubs
Besançon
îlot Cingle - 27 rue Renan

Dossier IA25000461 réalisé en 1996 revu en
2007

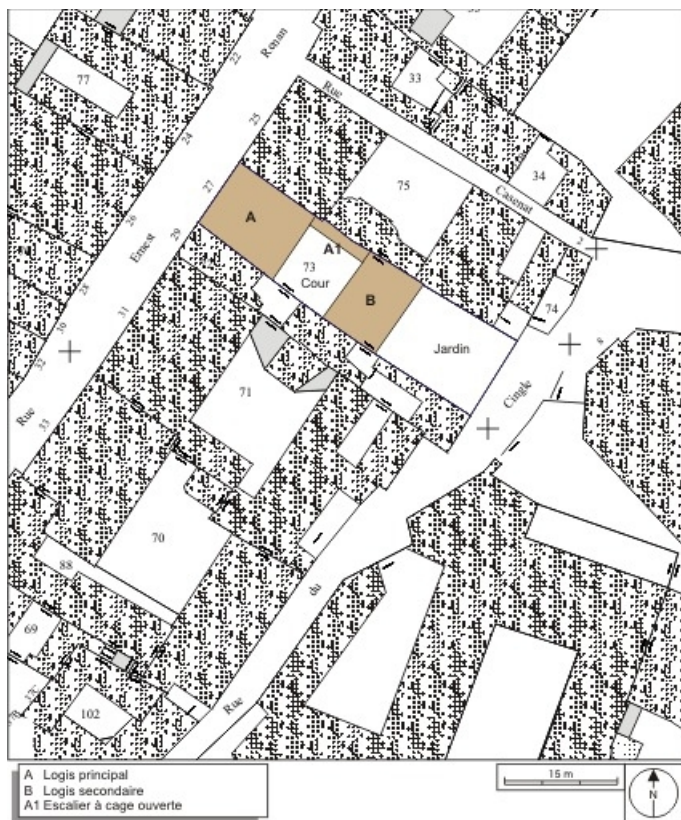
Plan masse et de situation. Extrait du plan cadastral, 1974, section AM.
25, Besançon, 27 rue Renan, lieudit : îlot Cingle

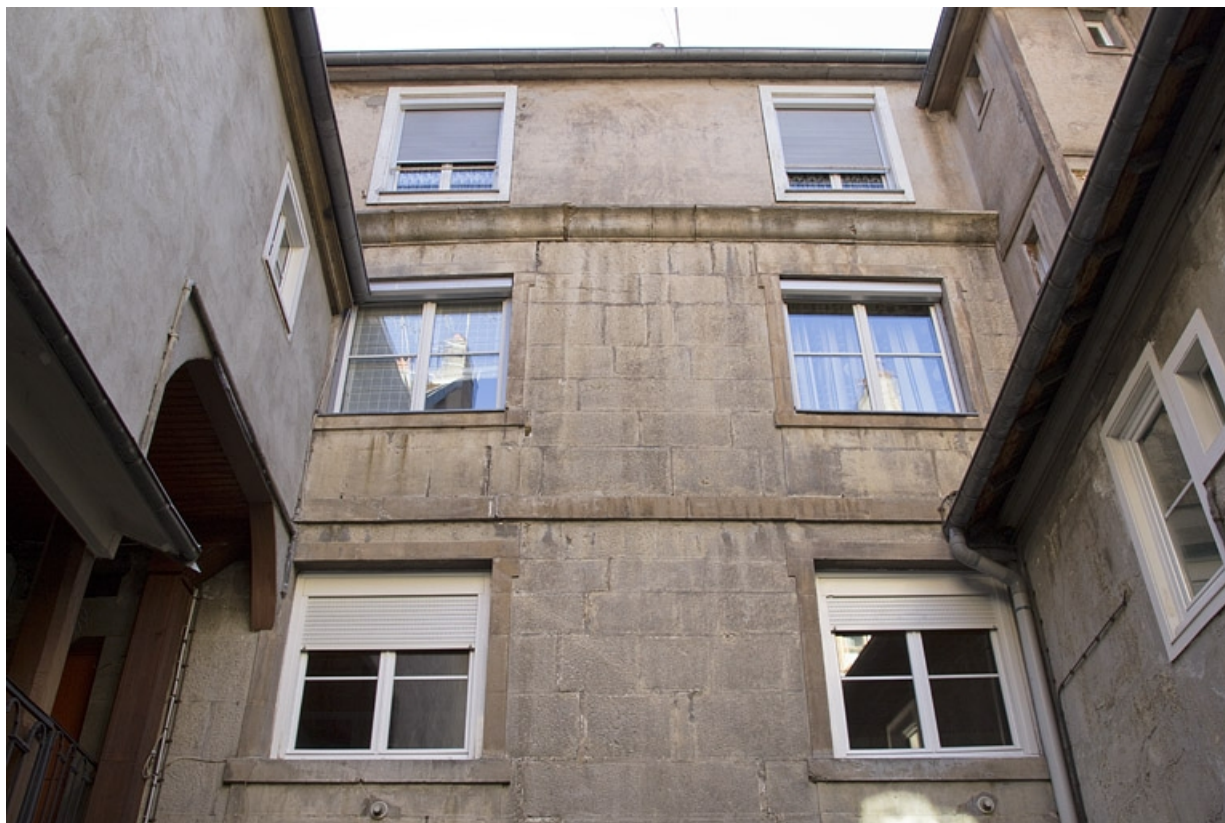
Logis principal, façade postérieure : de face.
25, Besançon, 27 rue Renan, lieudit : îlot Cingle

La maison est constituée de deux logis parallèles, distribués par un escalier à cage ouverte sur cour en maçonnerie puis en charpente. Celui sur rue, à un étage carré, est bâti sur deux caves voûtées en berceau perpendiculaires à la rue et possède une entrée cochère en position latérale. Celui sur cour est à trois étages carrés. Une extension en pan de bois récente, entre les deux logis, est située à droite de la cour. Le fond de la parcelle est occupé par un grand jardin avec une porte dans clôture donnant sur une rue secondaire.

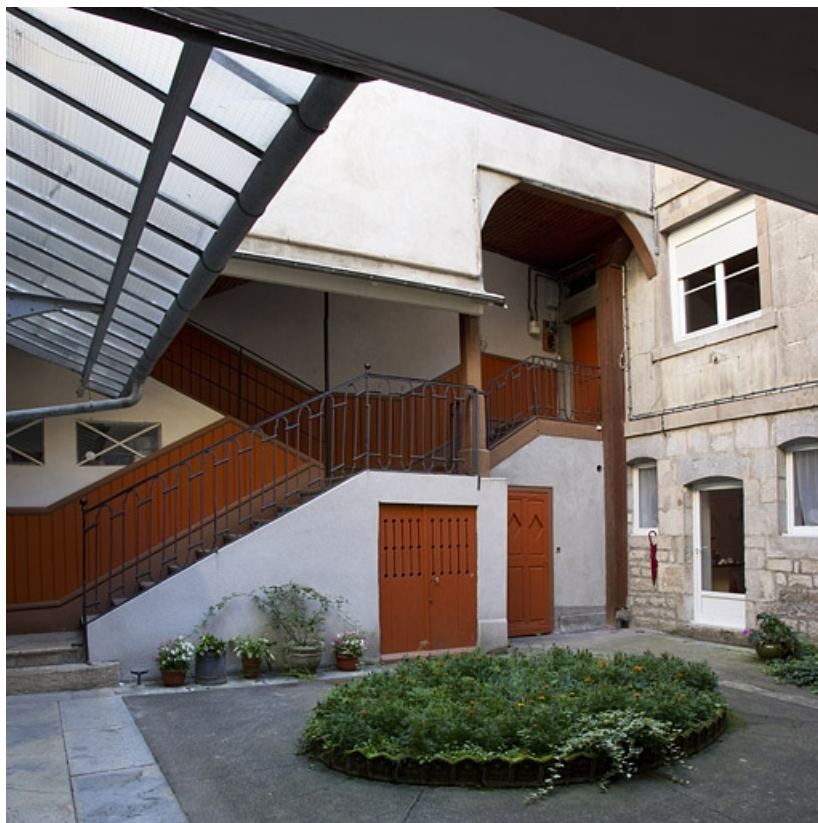
Vue d'ensemble de l'escalier à cage ouverte sur cour, de trois quarts gauche.
25, Besançon, 27 rue Renan, lieudit : îlot Cingle

Escaliers : escalier de distribution extérieur, escalier de type complexe, cage ouverte en charpente en maçonnerie

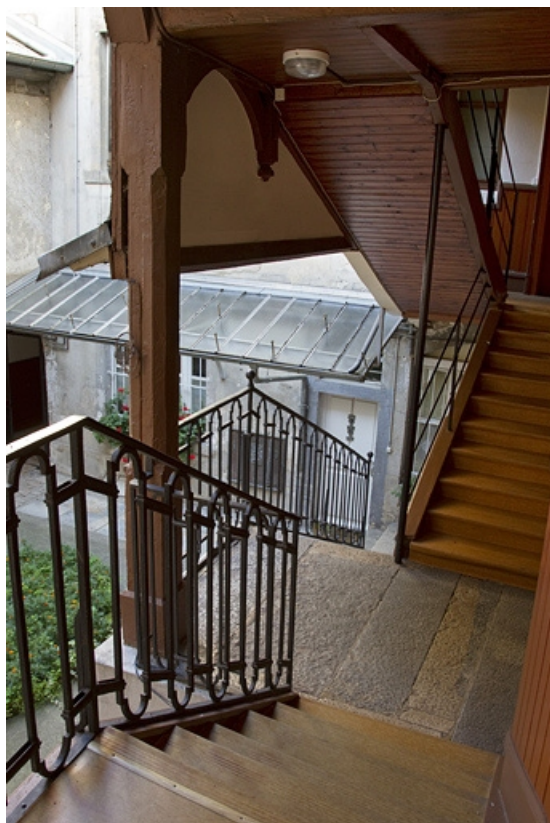
Escalier à cage ouverte : vue depuis l'intérieur.

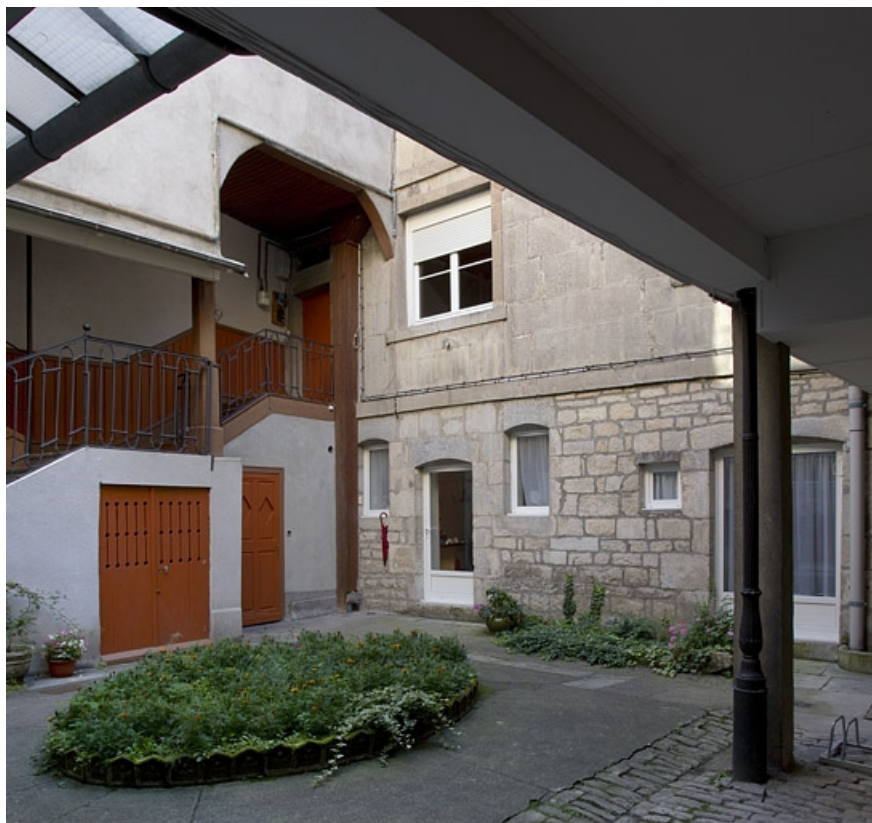
Vue d'ensemble de l'escalier à cage ouverte et du logis secondaire, de trois quarts gauche.

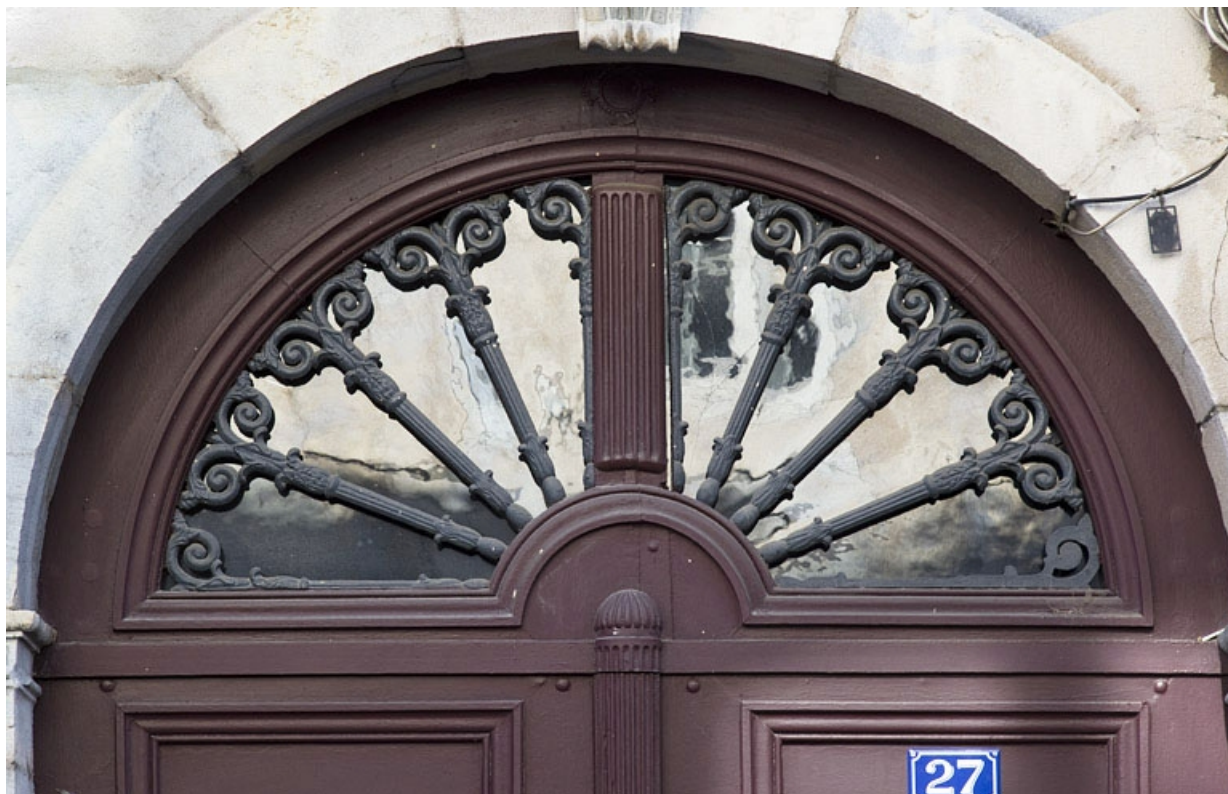
Portail d'entrée : détail du tympan en menuiserie de la porte.

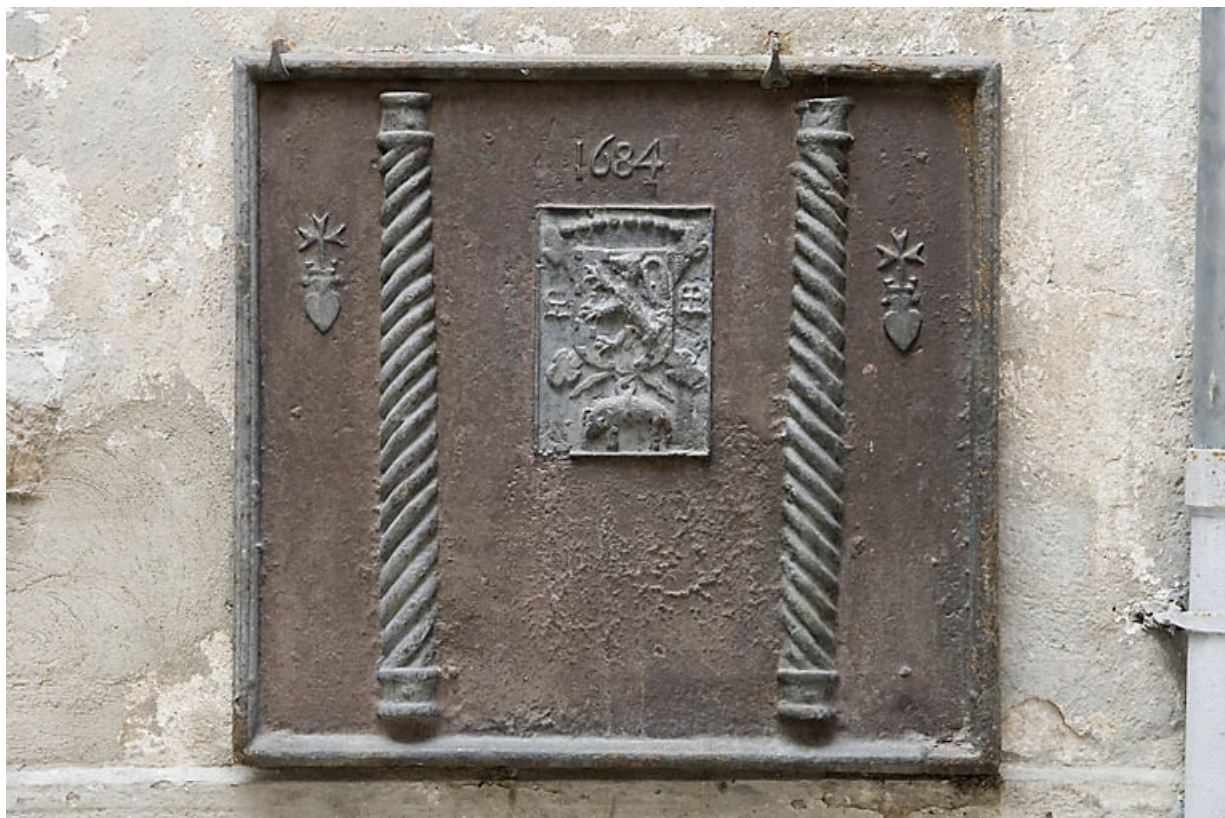
Vue d'ensemble d'une plaque de cheminée entreposée dans la cour.

D'après le style des baies, le logis sur rue a sans doute été construit à la fin du 17^e siècle, comme le confirmerait une plaque de cheminée portant la date 1684, déplacée et fixée sur la façade sur cour. Celle-ci est ornée d'un blason représentant les armes de Franche-Comté, dans une figuration incluant les emblèmes hérités des ducs de Bourgogne au 15^e siècle et repris par les Habsbourg au 16^e siècle. Cette plaque de cheminée aurait ainsi pu être commandée par un partisan de la Franche-Comté espagnole, s'opposant à la récente conquête de la province par Louis XIV. Il était peut-être aussi chevalier de l'ordre de Malte à cause des croix de Malte surmontant des coeurs situées de part et d'autre des armoiries. Le logis sur cour à trois étages carrés semble avoir bénéficié d'au moins trois étapes de transformation. Le rez-de-chaussée avec des baies en arc segmentaire et le premier et deuxième étages avec des baies à crossettes datent vraisemblablement de la 1^{ère} moitié du 18^e siècle. Le logis a été surélevé d'un autre étage, au dessus de la corniche, au 19^e siècle, peut-être en même temps que l'extension sur cour entre les deux logis était refaite. Le rez-de-chaussée de ce logis sur cour qui devait comporter à l'origine une remise, une écurie et un couloir latéral pour accéder au jardin a été transformé en appartement à une époque indéterminée entre le 19^e et le 20^e siècle.

Armoiries situées sur une plaque de cheminée déplacée dans la cour : écu billeté au lion timbré d'une couronne à huit perles posé sur deux bâtons noueux passés en sautoir, accosté de deux briquets ; à sa pointe est appendu l'insigne de la Toison d'Or ; de part et d'autre du blason : deux colonnes torsées et deux coeurs surmontés d'une croix de Malte.

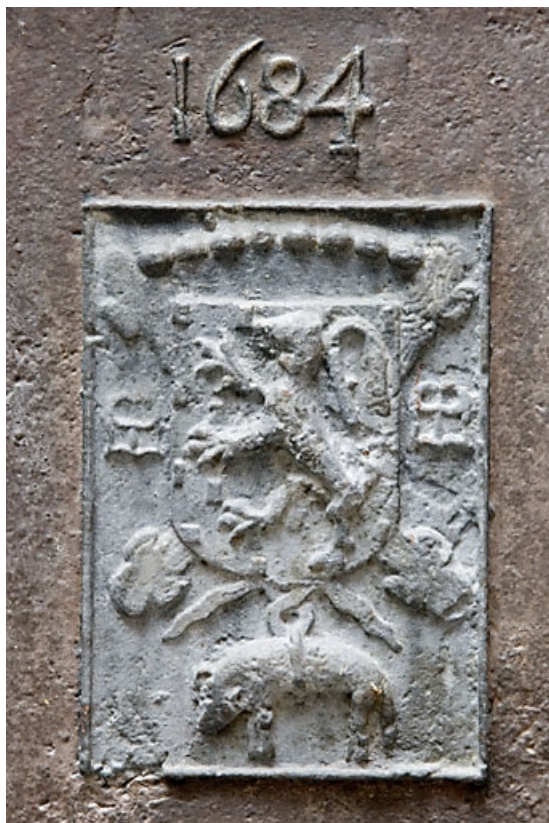
Détail central d'une plaque de cheminée entreposée dans la cour.
