MAISON D'ARCHITECTE

Bourgogne-Franche-Comté, Doubs
Besançon
îlot Lecourbe - 12 rue Lecourbe

Dossier IA25000473 réalisé en 1996 revu en 2007

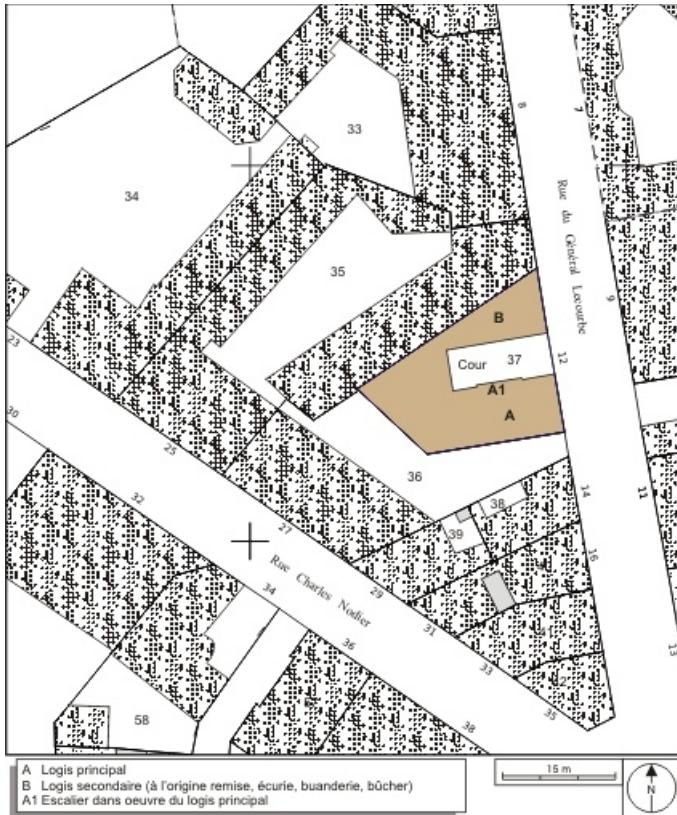
N° de l'illustration : 20092501226NUDA

Plan masse et de situation. Extrait du plan cadastral, 1974, section AP.

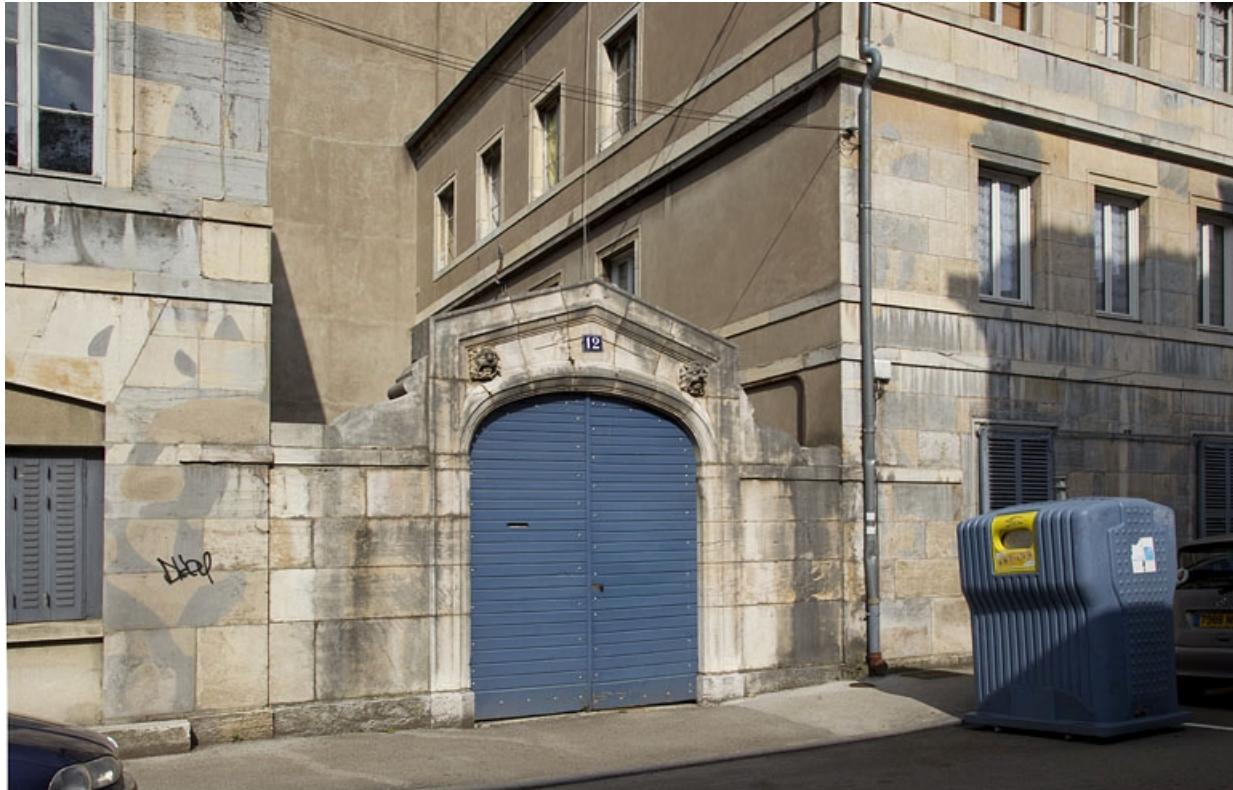
N° de l'illustration : 20112501825NUC2A

Vue du portail d'entrée et du logis secondaire, depuis la rue : de trois quarts gauche.

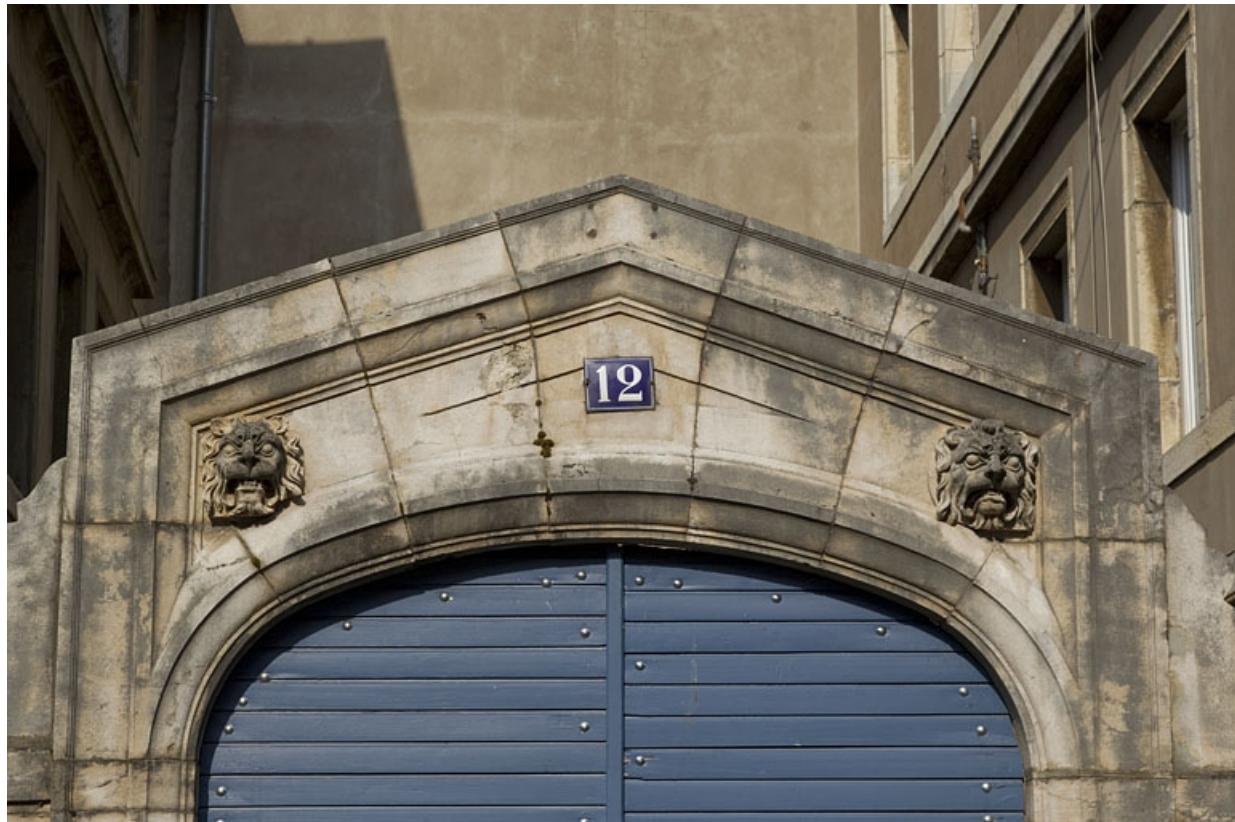
N° de l'illustration : 20112501822NUC2A

Portail d'entrée : détail de la partie supérieure.

Le logis principal est couronné dans sa partie centrale par un fronton triangulaire, soutenu par des colonnes à chapiteaux corinthiens, dans lequel est située une couronne de laurier encadrée de rubans ; deux mufles de lion décorent le portail d'entrée de la cour, un autre est situé sur la façade sur cour des anciens communs.

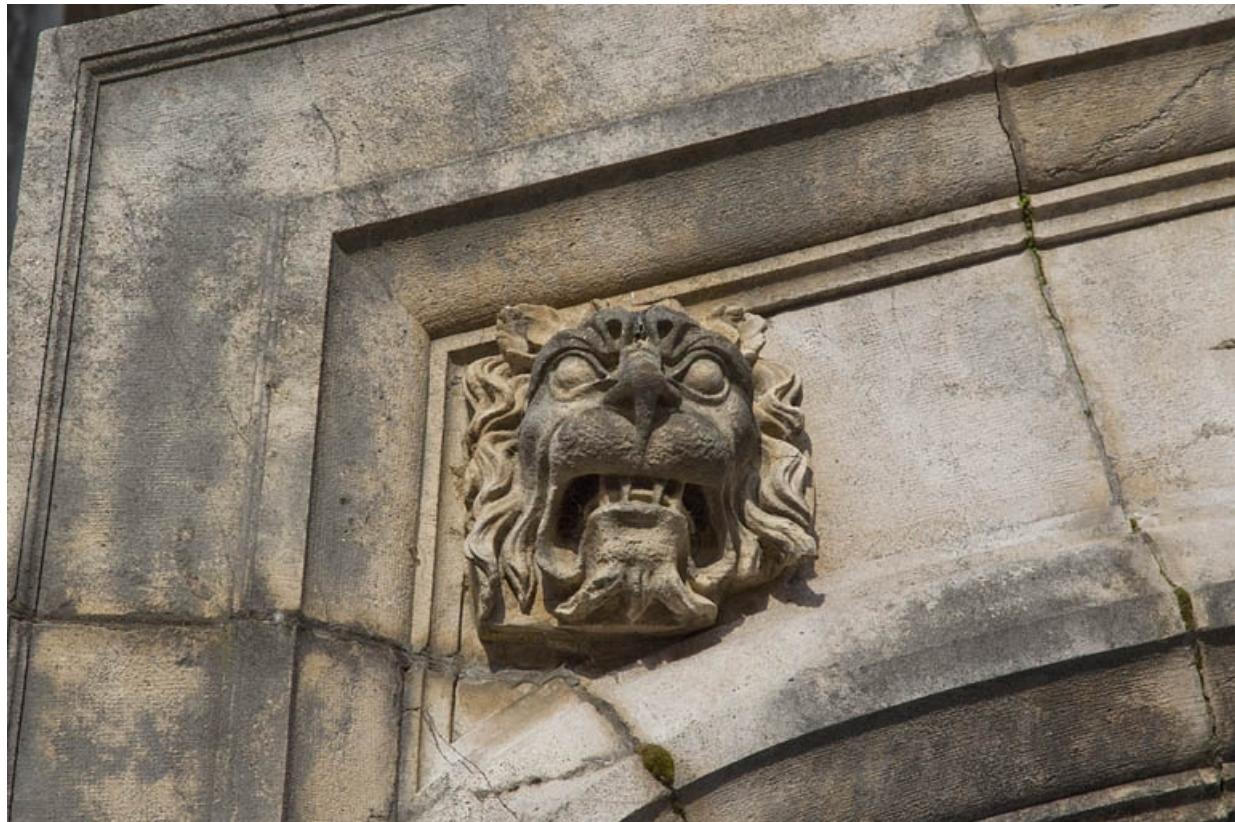
N° de l'illustration : 20112501823NUC2A

Portail d'entrée, partie supérieure : détail du museau de lion gauche.

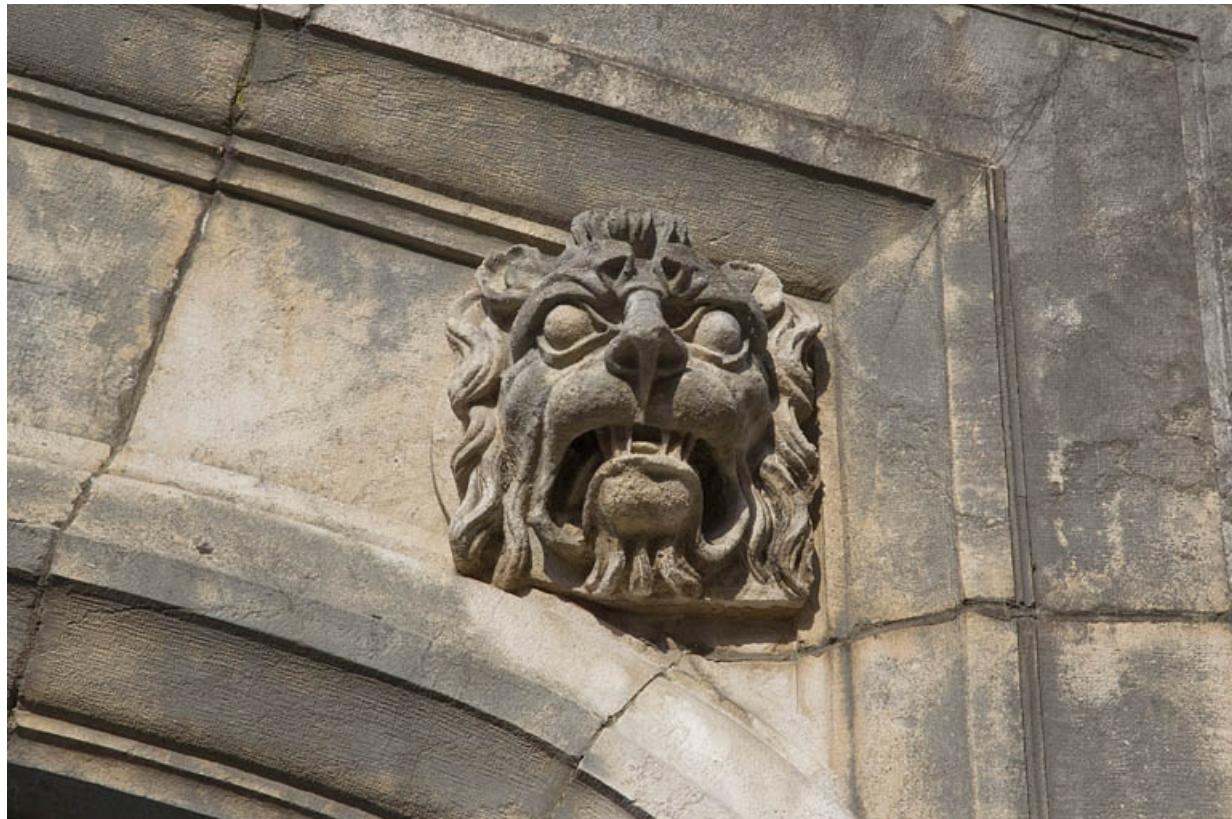
N° de l'illustration : 20112501824NUC2A

Portail d'entrée, partie supérieure : détail du mufle de lion droit.

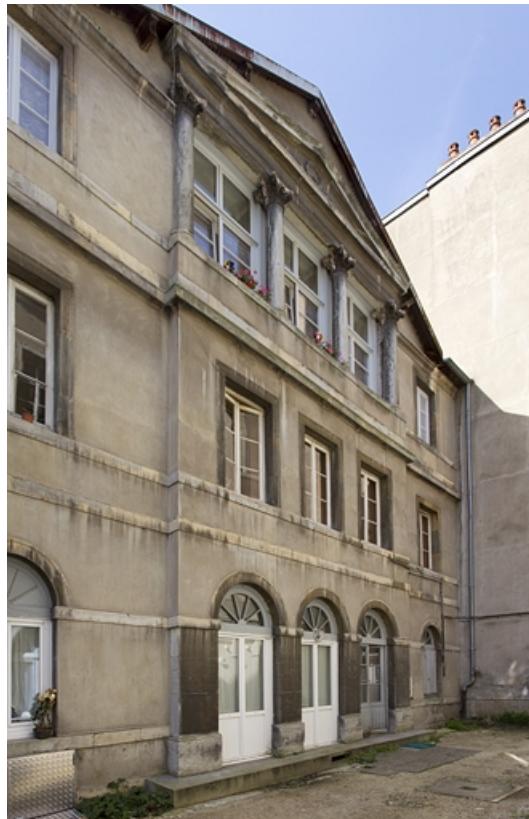
N° de l'illustration : 20112501821NUC2A

Façade antérieure du logis principal : de trois quarts gauche.

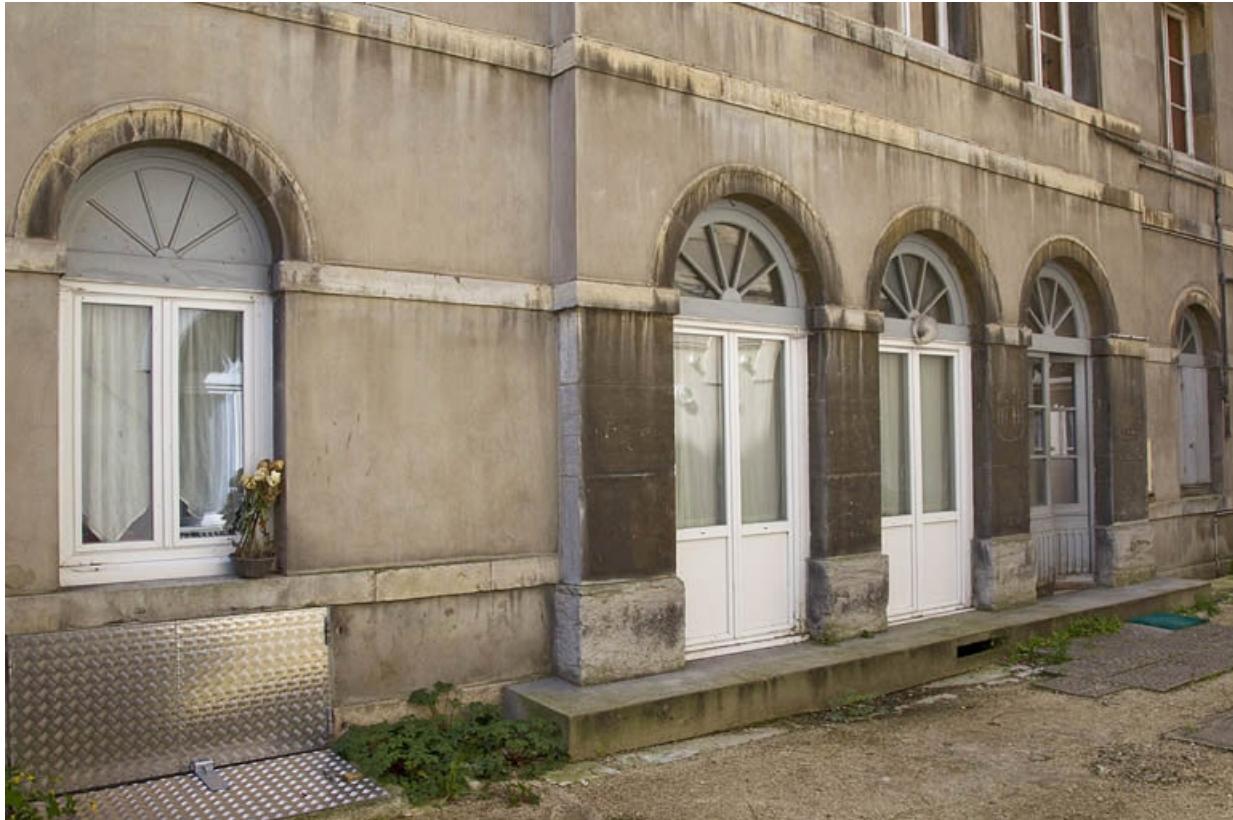
N° de l'illustration : 20112501828NUC2A

Logis principal, façade antérieure, détail du rez-de-chaussée : de trois quarts gauche.
25, Besançon, 12 rue Lecourbe, lieudit : îlot Lecourbe

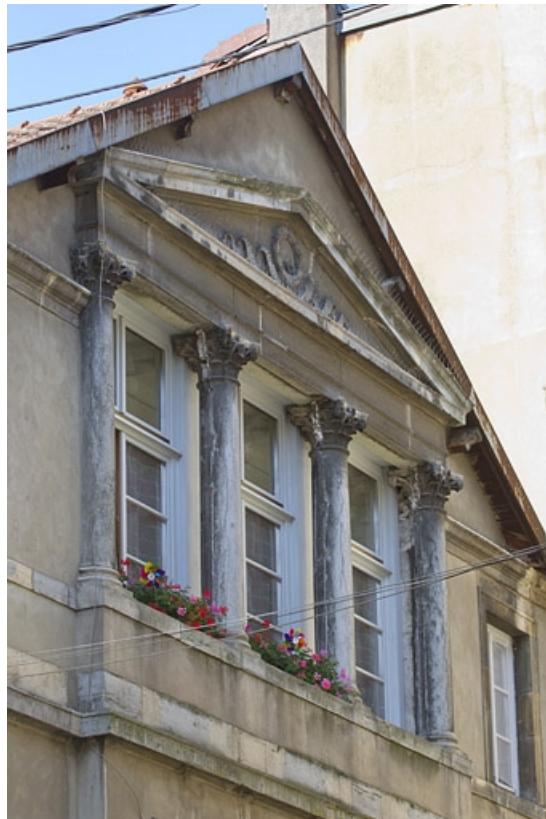
N° de l'illustration : 20112501826NUC2A

Logis principal, deuxième étage, partie centrale : détail des colonnes supportant le fronton, de trois quarts gauche.
25, Besançon, 12 rue Lecourbe, lieudit : îlot Lecourbe

Bien que cette maison, construite pour et par un architecte féru d'antiquités et d'art classique au point de transformer la partie supérieure de son logis en temple grec, ait été dénaturée pour en rentabiliser l'espace, subsistent un dessin et un plan montrant l'état au moment de sa vente ainsi que le fronton et sa colonnade, permettant encore de se faire une idée de l'édifice d'origine.

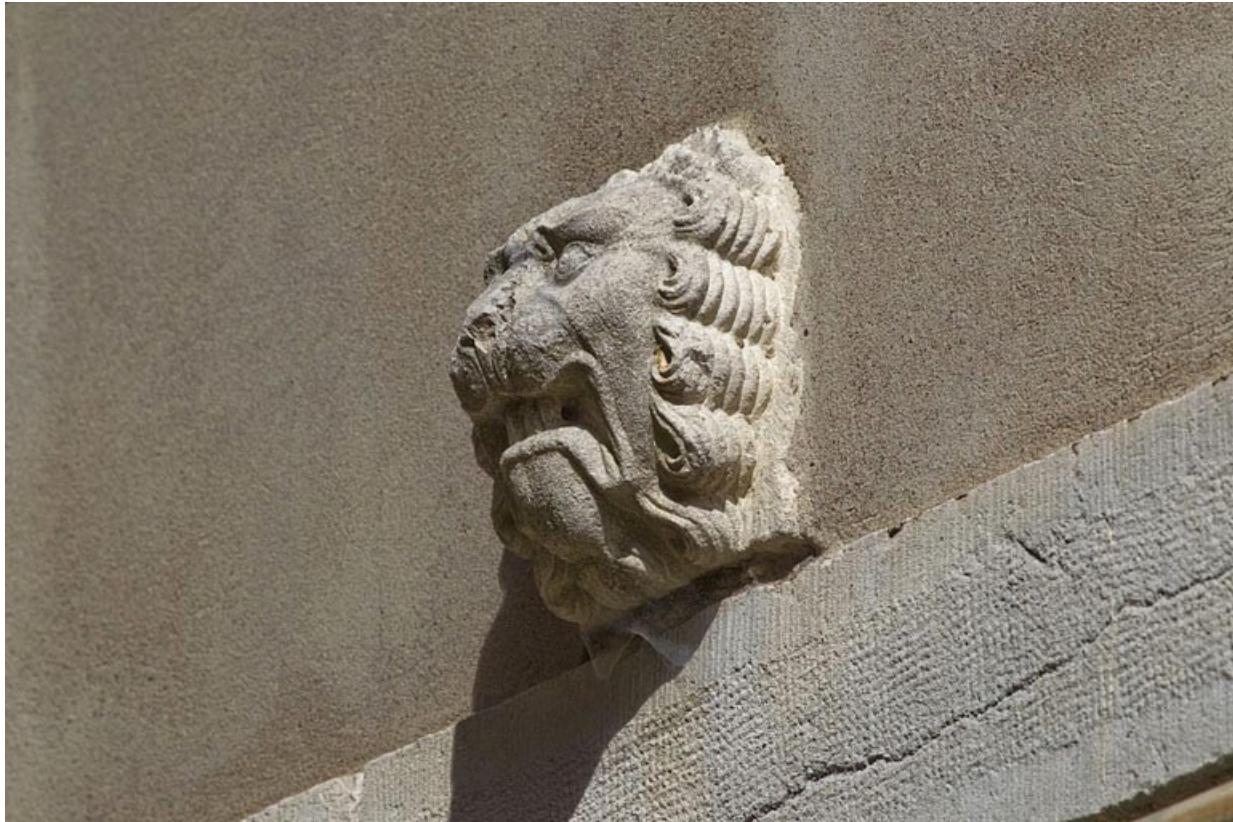
N° de l'illustration : 20112501829NUC2A

Logis secondaire (anciens communs) : détail du mufle de lion décorant la façade.
