## MAISON D'ARCHITECTE

Bourgogne-Franche-Comté, Doubs  
Besançon  
îlot Lecourbe - 12 rue Lecourbe

Dossier IA25000473 réalisé en 1996 revu en  
2007

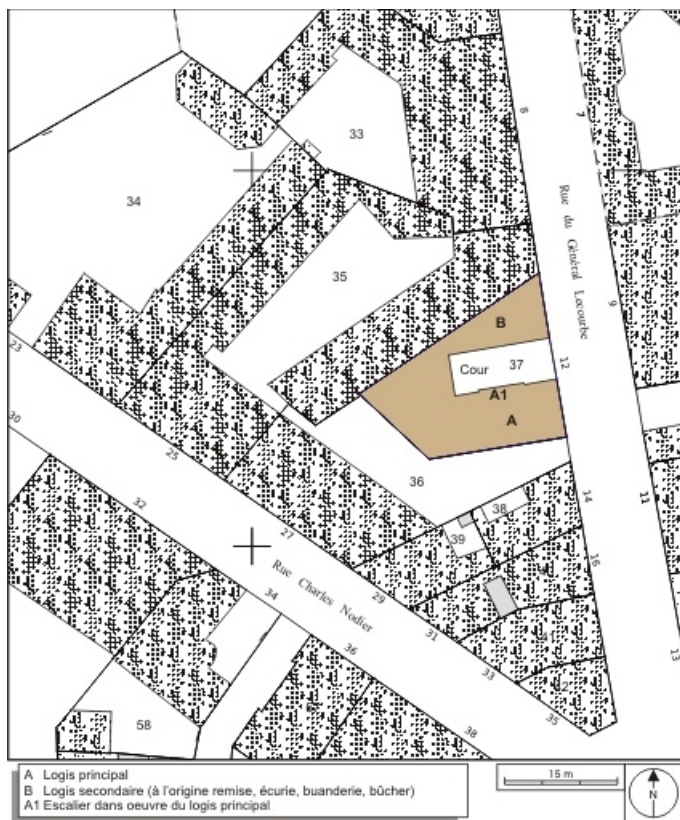
N° de l'illustration : 20092501226NUDA

**Plan masse et de situation. Extrait du plan cadastral, 1974, section AP.**  
25, Besançon, 12 rue Lecourbe, lieudit : îlot Lecourbe

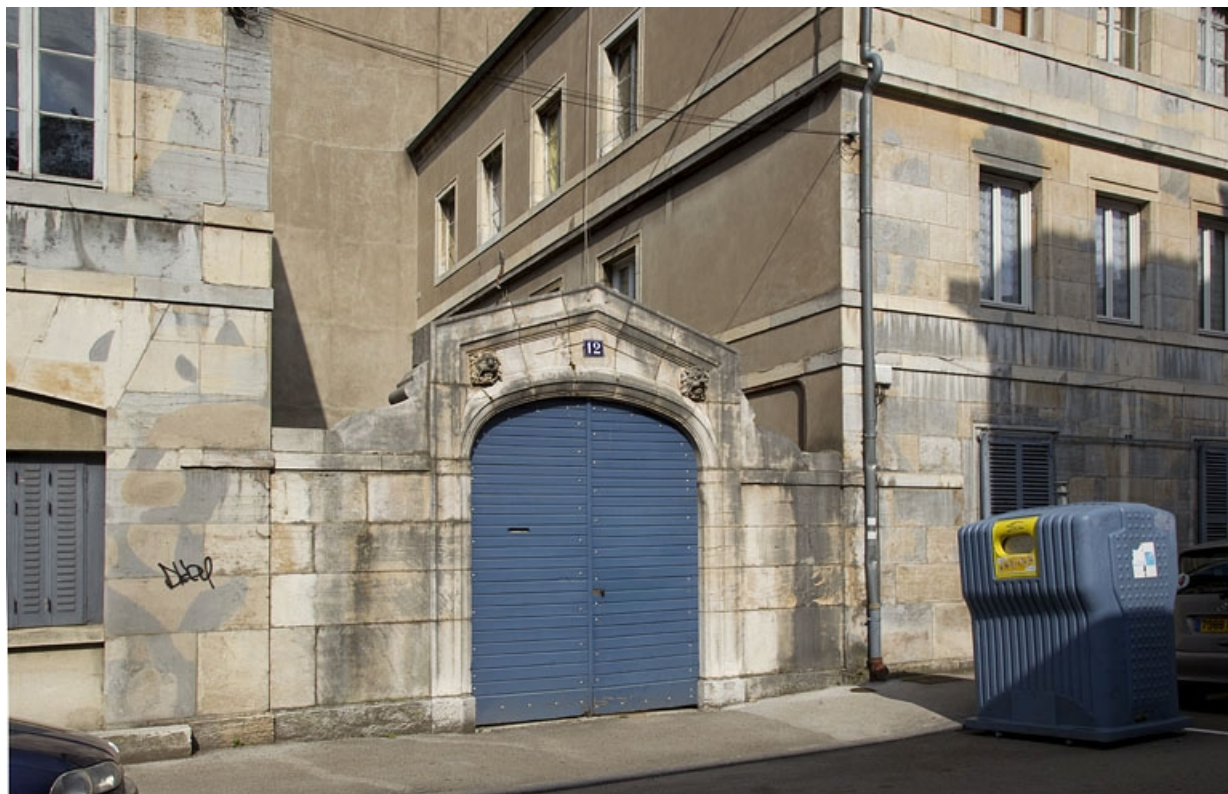
N° de l'illustration : 20112501825NUC2A

**Vue du portail d'entrée et du logis secondaire, depuis la rue : de trois quarts gauche.**  
25, Besançon, 12 rue Lecourbe, lieudit : îlot Lecourbe

La maison, en moellon enduit sauf les façades sur rue en pierre de taille, est constituée de deux logis de deux étages carrés chacun, perpendiculaires à la rue, et situés de part et d'autre d'une cour fermée par une clôture percée d'un portail. Le logis principal à gauche est bâti sur trois caves voûtées. Le secondaire, à droite, en rez-de-chaussée à l'origine, comprenait une remise, avec une porte d'entrée donnant sur la rue, une écurie pour un cheval, une buanderie dans laquelle était située une baignoire, un bûcher et des latrines. A gauche de l'entrée de la cour était située une pompe.

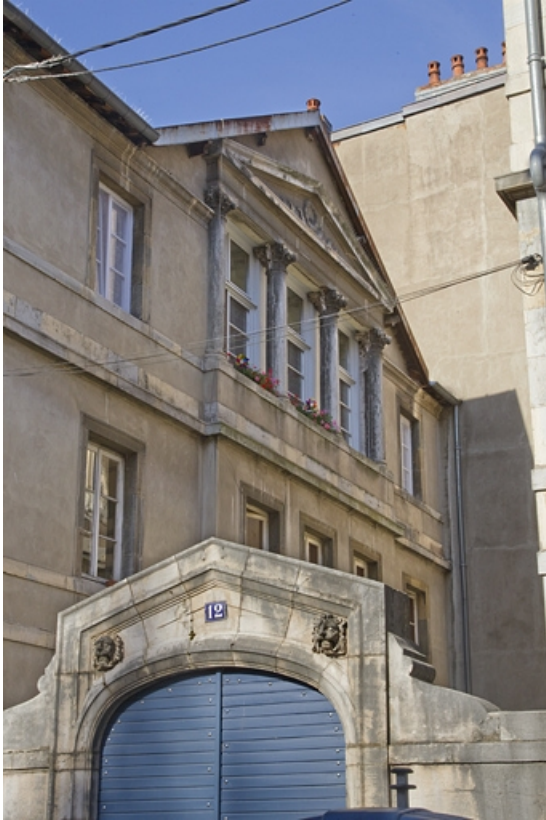
N° de l'illustration : 20112501827NUC2A

**Logis principal et portail depuis la rue : de trois quarts gauche.**

Le logis principal est couronné dans sa partie centrale par un fronton triangulaire, soutenu par des colonnes à chapiteaux corinthiens, dans lequel est située une couronne de laurier encadrée de rubans ; deux mufles de lion décorent le portail d'entrée de la cour, un autre est situé sur la façade sur cour des anciens communs.

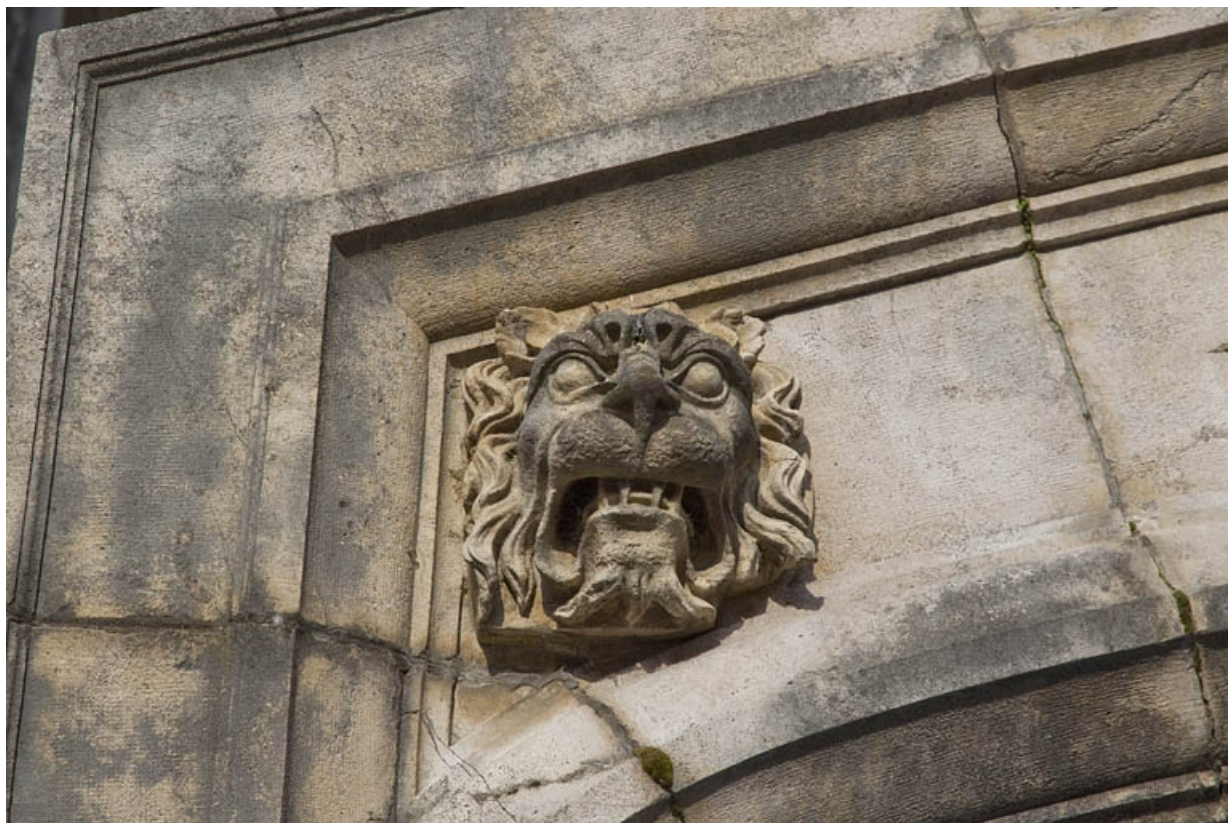
N° de l'illustration : 20112501823NUC2A

**Portail d'entrée, partie supérieure : détail du mufle de lion gauche.**

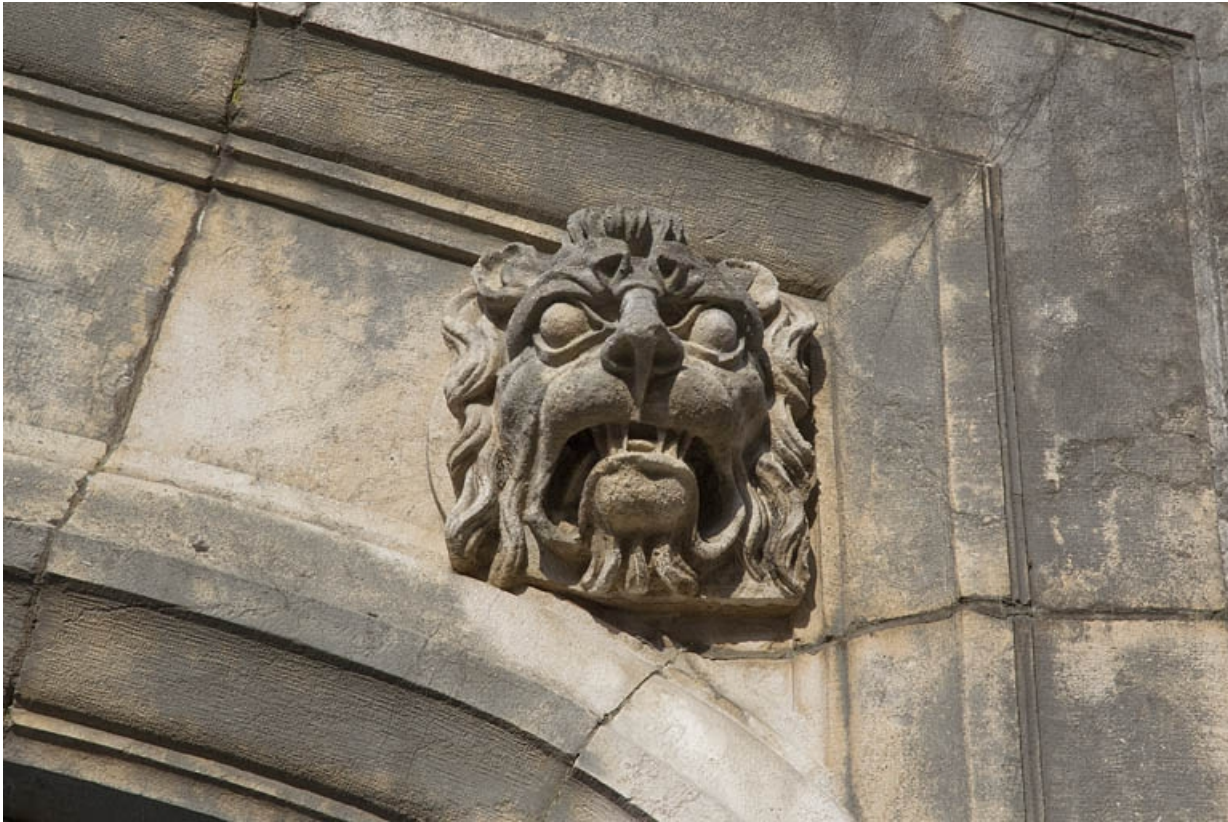
N° de l'illustration : 20112501824NUC2A

**Portail d'entrée, partie supérieure : détail du mufle de lion droit.**

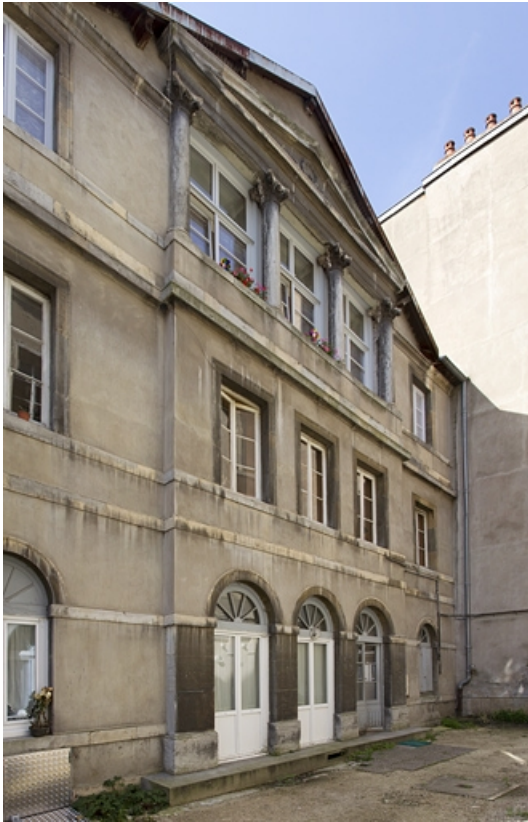
N° de l'illustration : 20112501821NUC2A

**Façade antérieure du logis principal : de trois quarts gauche.**

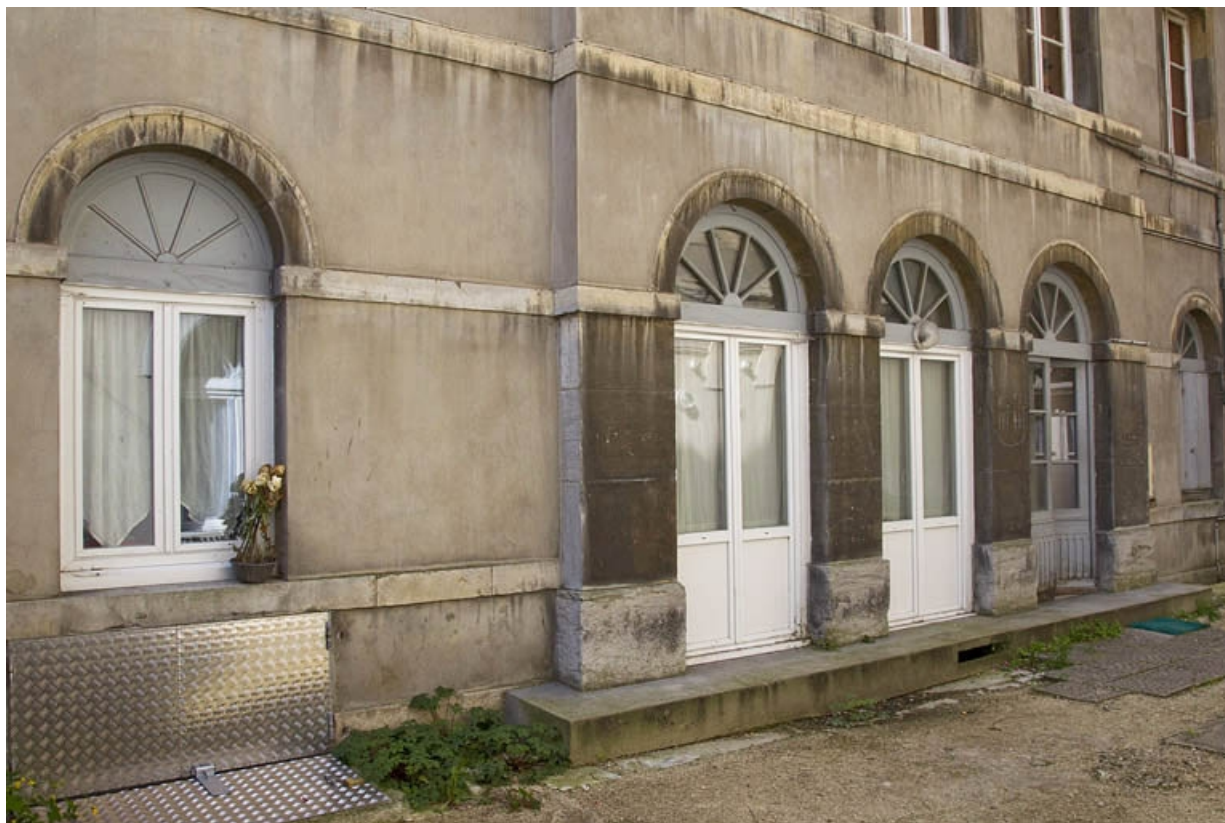
N° de l'illustration : 20112501828NUC2A

**Logis principal, façade antérieure, détail du rez-de-chaussée : de trois quarts gauche.**

La maison a été bâtie par et pour l'architecte Pierre Marnotte, entre 1823, date de son arrivée à Besançon, et 1833, date du cadastre napoléonien sur lequel elle apparaît. Il la revend dans le courant du 19<sup>e</sup> siècle, peut-être vers 1840 lors de l'opération immobilière consécutive à la création de la rue Moncey où il construit les immeubles riverains situés aux n° 1, 3 et 5 de cette rue, se réservant pour son usage le n° 5 où il mourra en 1882. Au moment de la disparition de Marnotte, sa première maison avait déjà subi des transformations. Le logis principal, à gauche de la cour, était constitué à l'origine d'un étage carré surmonté d'un deuxième étage plus étroit, en forme de temple grec avec sur la façade principale une colonnade à chapiteaux corinthiens surmontée d'un fronton triangulaire, orientée côté cour. Ce "temple" dans lequel était situé le cabinet de travail et la bibliothèque de l'architecte, est modifié en deuxième étage normalisé, avec une nouvelle toiture en conservant, noyés dans la maçonnerie, les colonnes et le fronton. Les communs en rez-de-chaussée sont transformés en logis secondaire à deux étages carrés. Les végétaux de la cour constitués d'arbustes de part et d'autre du portail d'entrée, de seringas, de boules de neige et de noisetiers au fond de celle-ci, plus de pieds de vigne plantés entre les baies en plein cintre du rez-de-chaussée des communs ont aussi disparu depuis longtemps.
