MAISON D'ARCHITECTE

Bourgogne-Franche-Comté, Doubs
Besançon
îlot Lecourbe - 12 rue Lecourbe

Dossier IA25000473 réalisé en 1996 revu en
2007

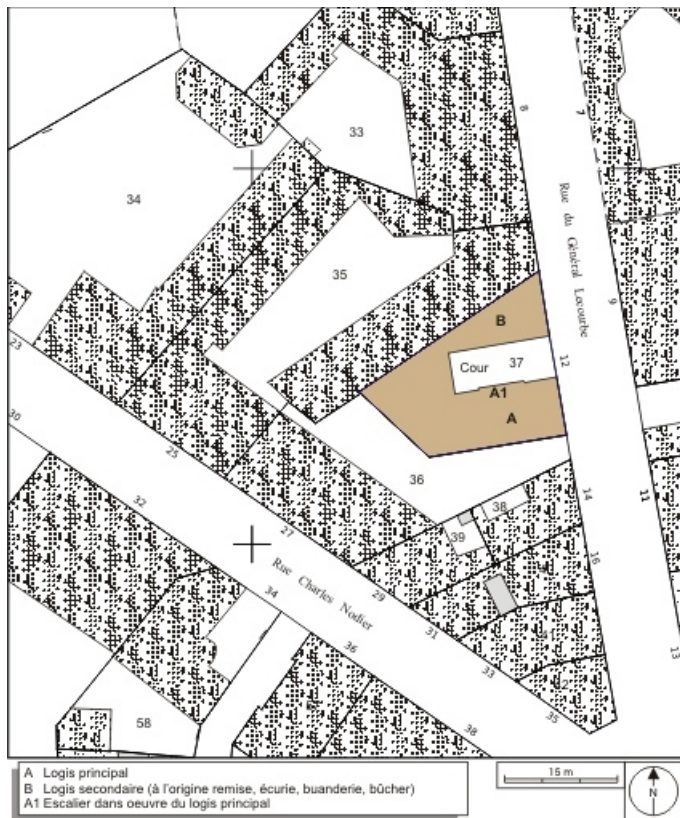
N° de l'illustration : 20092501226NUDA

Plan masse et de situation. Extrait du plan cadastral, 1974, section AP.
25, Besançon, 12 rue Lecourbe, lieudit : îlot Lecourbe

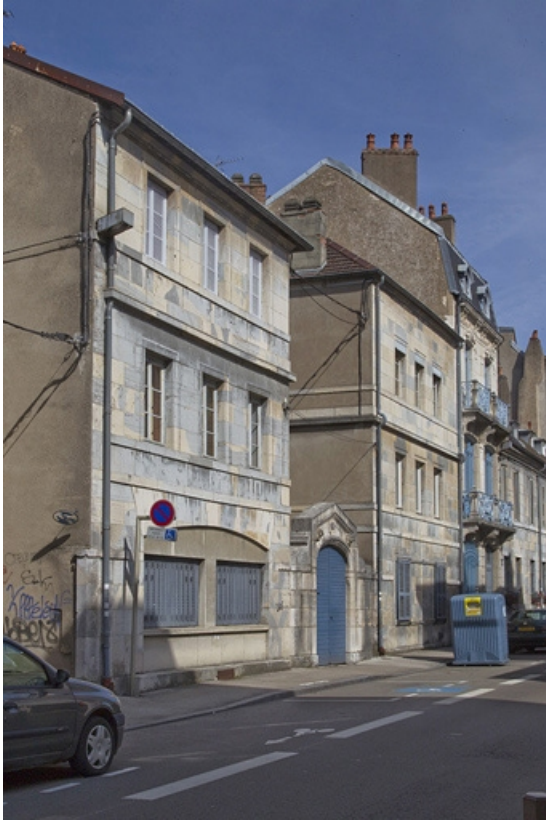
N° de l'illustration : 20112501820NUC2A

Vue d'ensemble depuis la rue : de trois quarts gauche.

La maison, en moellon enduit sauf les façades sur rue en pierre de taille, est constituée de deux logis de deux étages carrés chacun, perpendiculaires à la rue, et situés de part et d'autre d'une cour fermée par une clôture percée d'un portail. Le logis principal à gauche est bâti sur trois caves voûtées. Le secondaire, à droite, en rez-de-chaussée à l'origine, comprenait une remise, avec une porte d'entrée donnant sur la rue, une écurie pour un cheval, une buanderie dans laquelle était située une baignoire, un bûcher et des latrines. A gauche de l'entrée de la cour était située une pompe.
