IMMEUBLE

Bourgogne-Franche-Comté, Doubs
Besançon
îlot Lecourbe - 25 rue Charles Nodier, 10 rue
Lecourbe

Dossier IA25000477 réalisé en 1996 revu en 2007

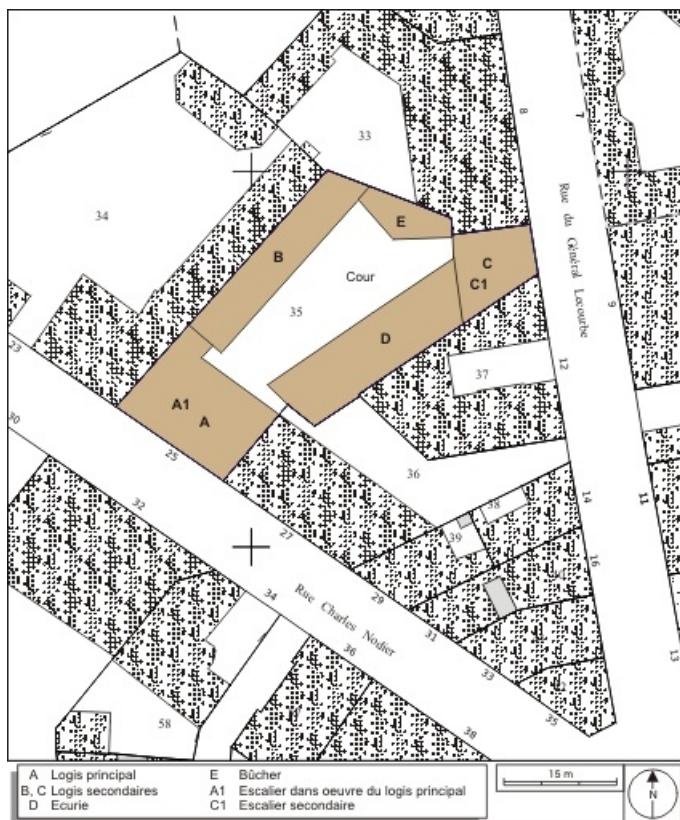
Plan masse et de situation. Extrait du plan cadastral, 1974, section AP.
25, Besançon, 25 rue Charles Nodier, lieudit : îlot Lecourbe

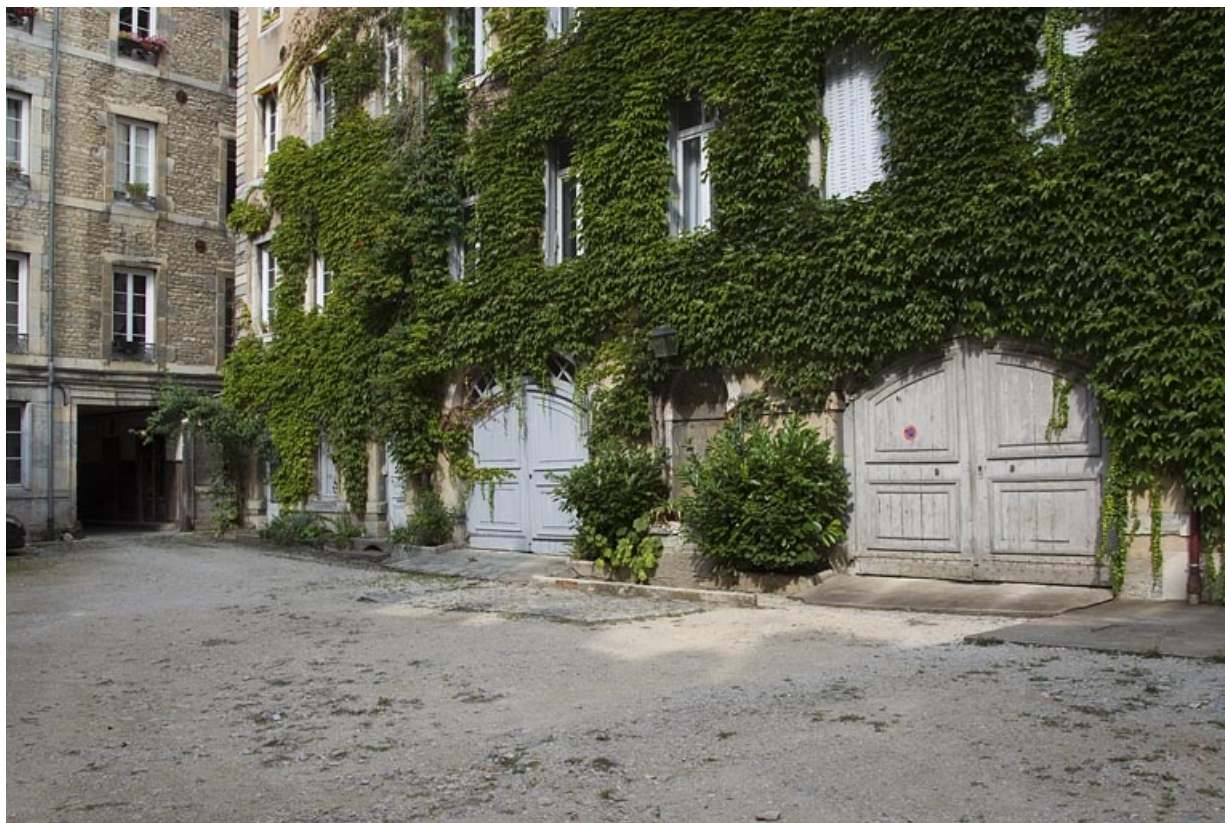
Premier logis secondaire, rez-de-chaussée : détail des remises.

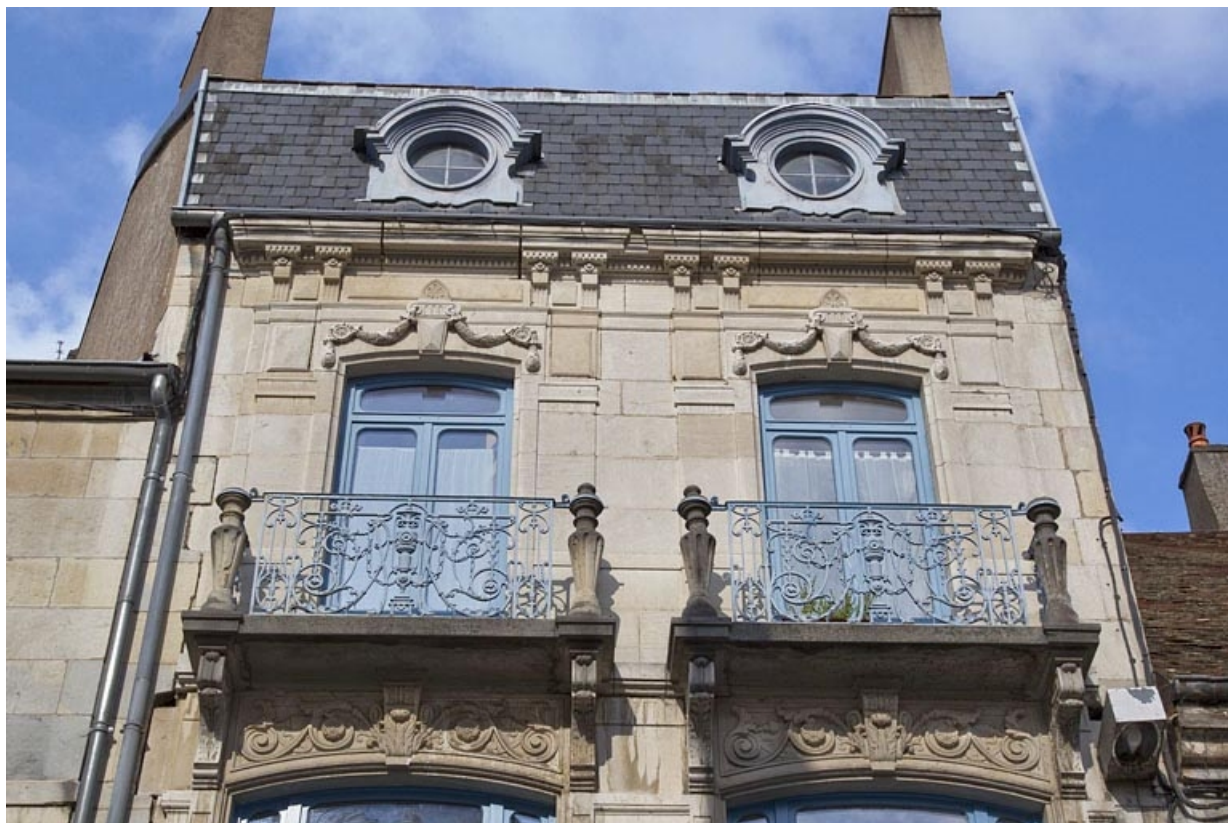
Deuxième logis secondaire, façade sur rue : vue du deuxième étage, de face.

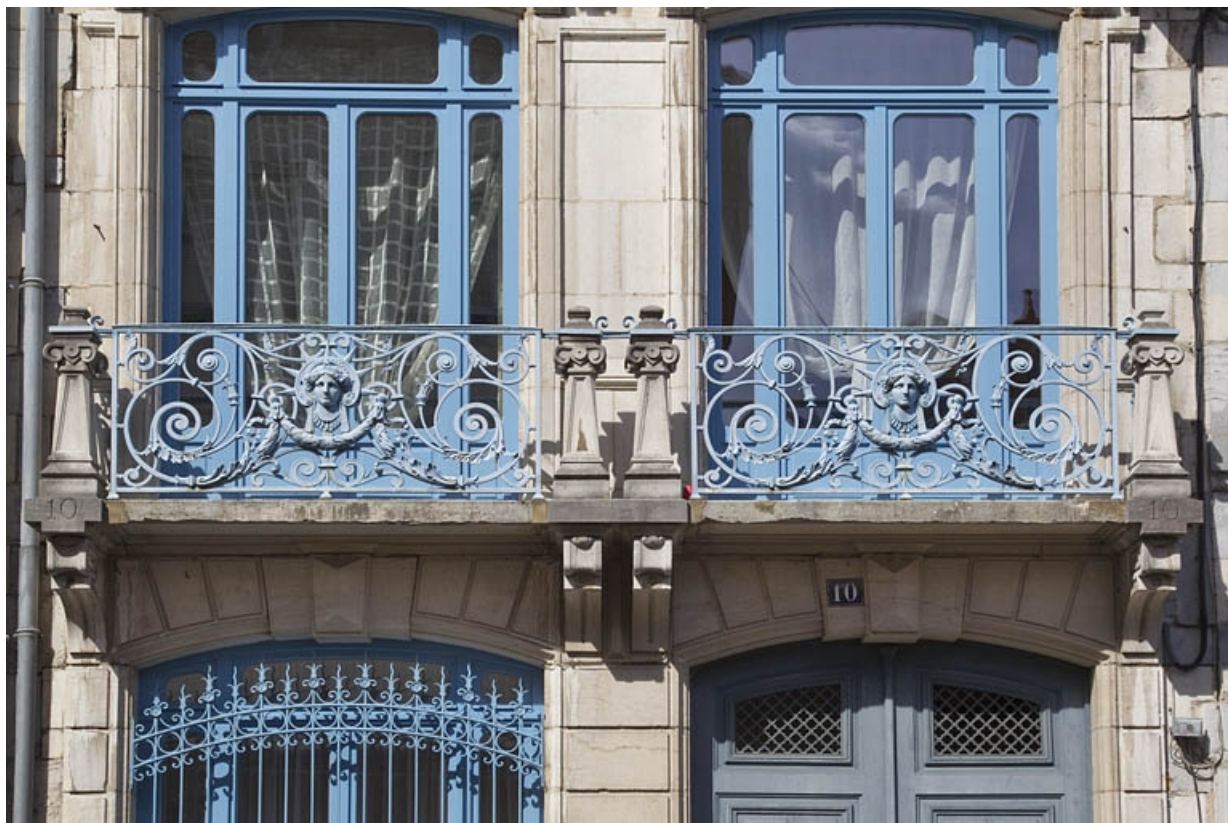
Deuxième logis secondaire, balcons du premier étage : détail des deux garde-corps.

Sur les balcons en fonte du premier étage une tête de femme est encadrée de guirlandes et d'arabesques ; sur ceux du deuxième étage, un candélabre est encadré d'arabesque ; les linteaux des fenêtres sont sculptés de part et d'autre d'une clé

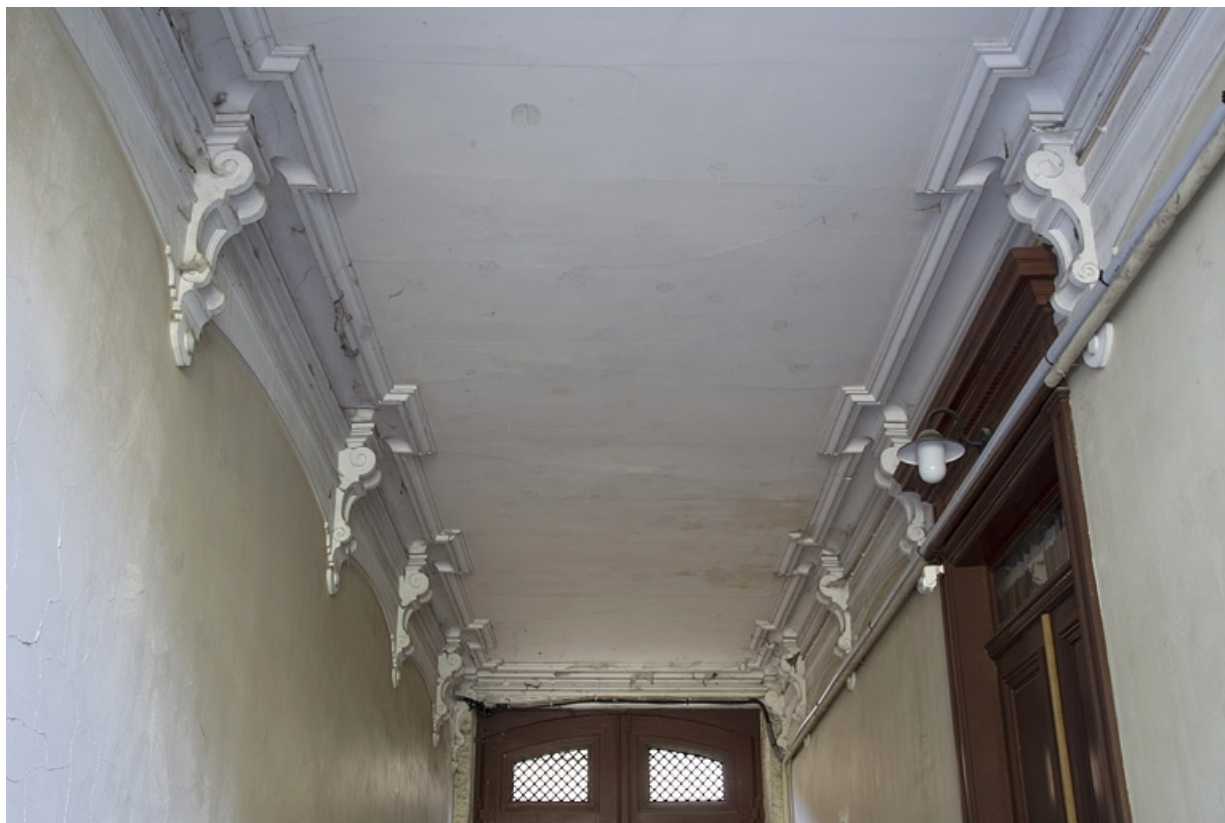
Deuxième logis secondaire : détail du plafond du passage cocher.
