IMMEUBLE

Bourgogne-Franche-Comté, Doubs
Besançon
îlot Lecourbe - 25 rue Charles Nodier, 10 rue
Lecourbe

Dossier IA25000477 réalisé en 1996 revu en 2007
Auteur(s) : Christiane Roussel

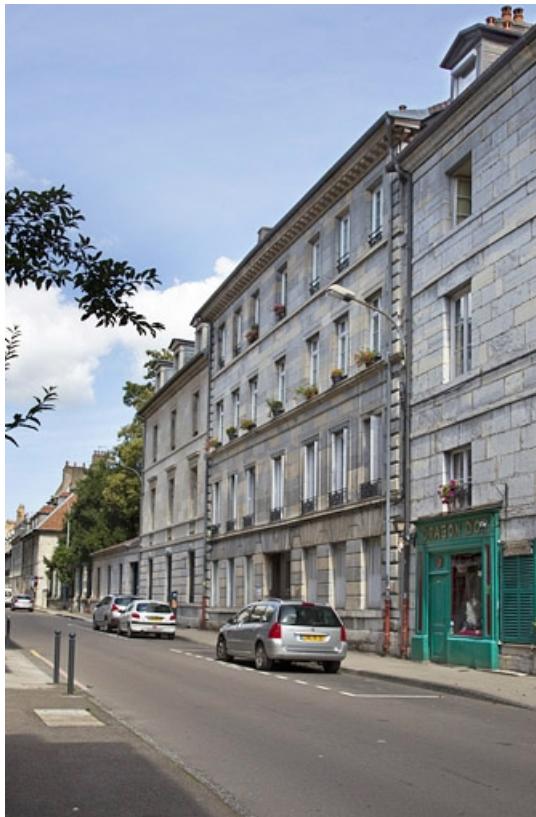
N° de l'illustration : 20112501778NUC2A

Logis principal : vue d'ensemble depuis la rue, de trois quarts droit.

L'édifice est construit sur une parcelle irrégulière traversante. L'immeuble sur la rue Nodier, avec un sous-sol, trois étages carrés et une allée cochère en position centrale, est en pierre de taille sur rue avec un rez-de-chaussée à bossages et en moellon sur cour, sauf le rez-de-chaussée en pierre de taille. Le logis secondaire, à gauche de la cour, à trois étages carrés, avec deux remises en rez-de-chaussée et une fontaine en pierre appuyée contre la façade antérieure, est en moellon enduit. L'écurie, à droite de la cour, qui comprend sept larges portes, est en pan de bois enduit. Le bâtiment en moellon enduit et deux étages au fond de la cour servait de bûcher. Le logis secondaire sur la rue Lecourbe, avec un passage cocher en position latérale, à deux étages carrés et un de comble, est en pierre de taille sur rue et moellon sur cour.

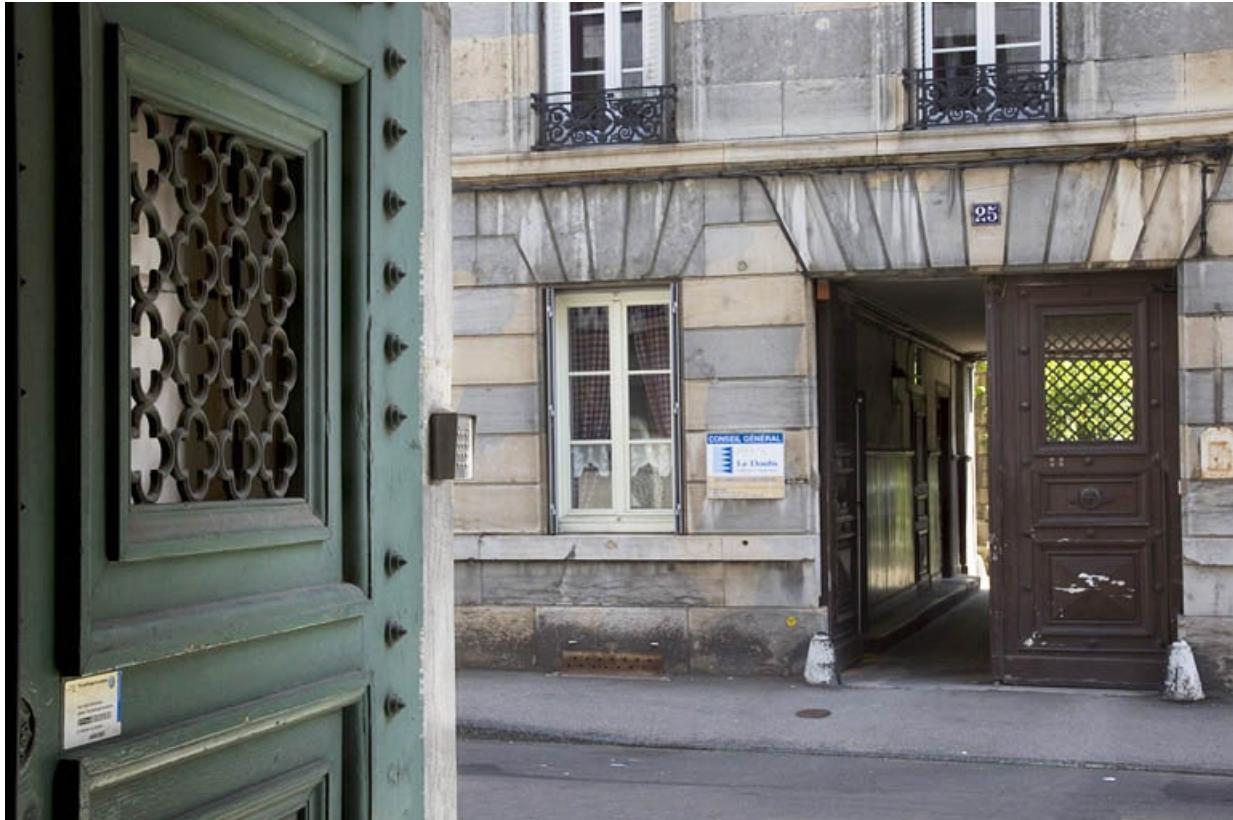
N° de l'illustration : 20112501788NUC2A

Logis principal : détail du portail d'entrée.

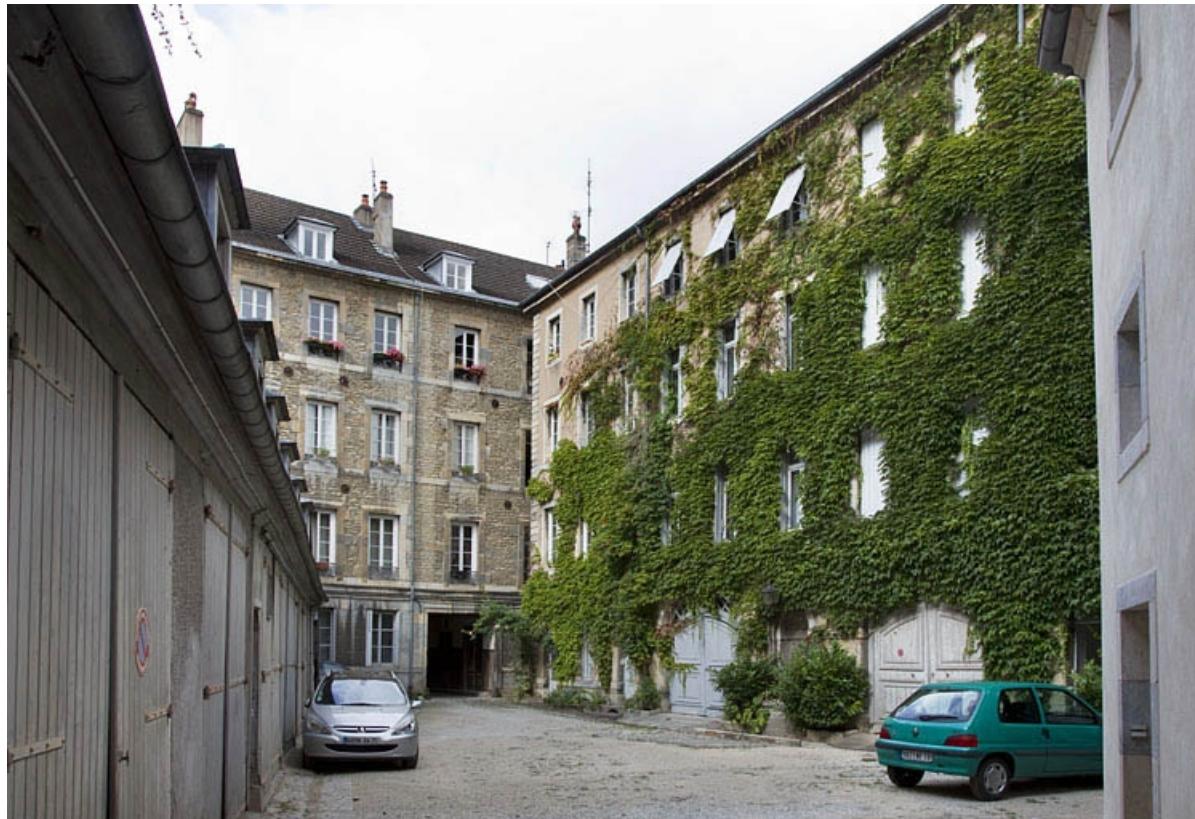
N° de l'illustration : 20112501783NUC2A

Vue d'ensemble de la façade postérieure du logis principal et du premier logis secondaire, depuis le fond de la cour.
25, Besançon, 25 rue Charles Nodier, lieudit : îlot Lecourbe

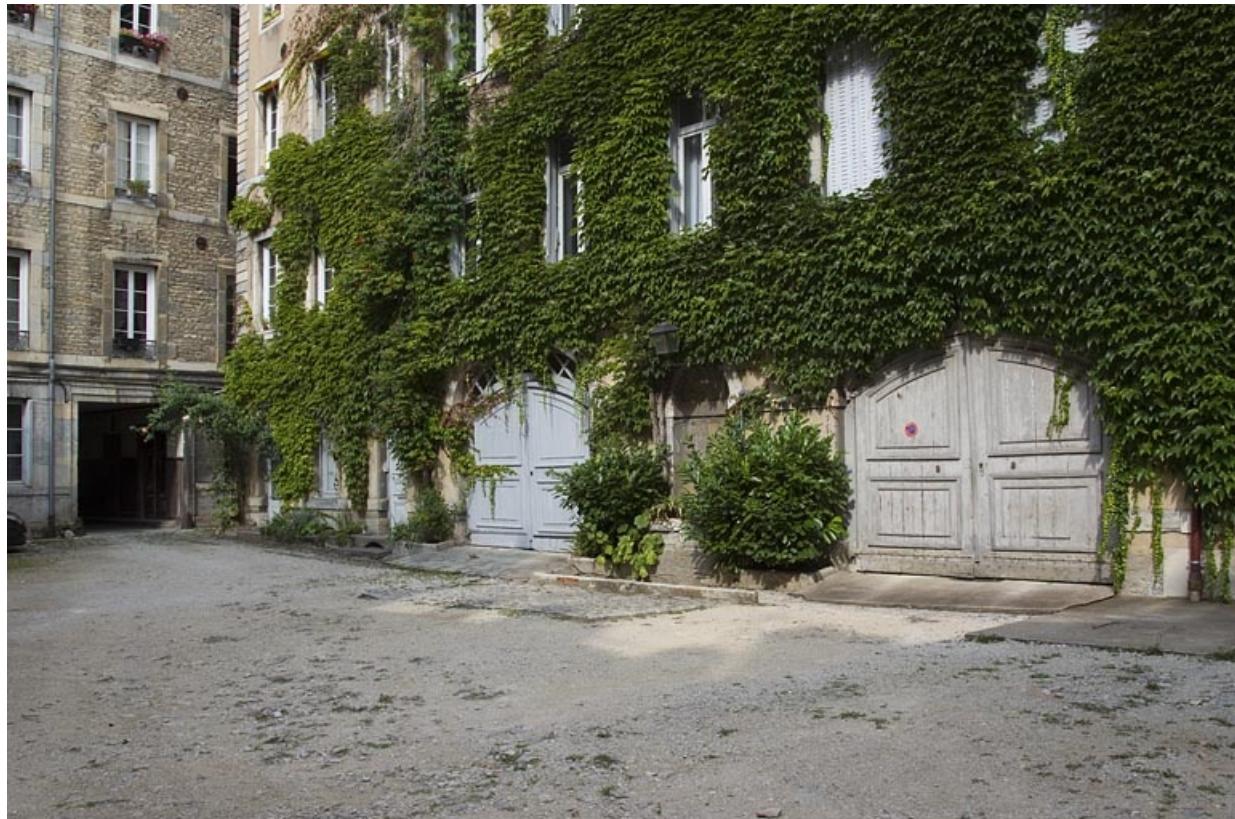
N° de l'illustration : 20112501784NUC2A

Premier logis secondaire, rez-de-chaussée : détail des remises.

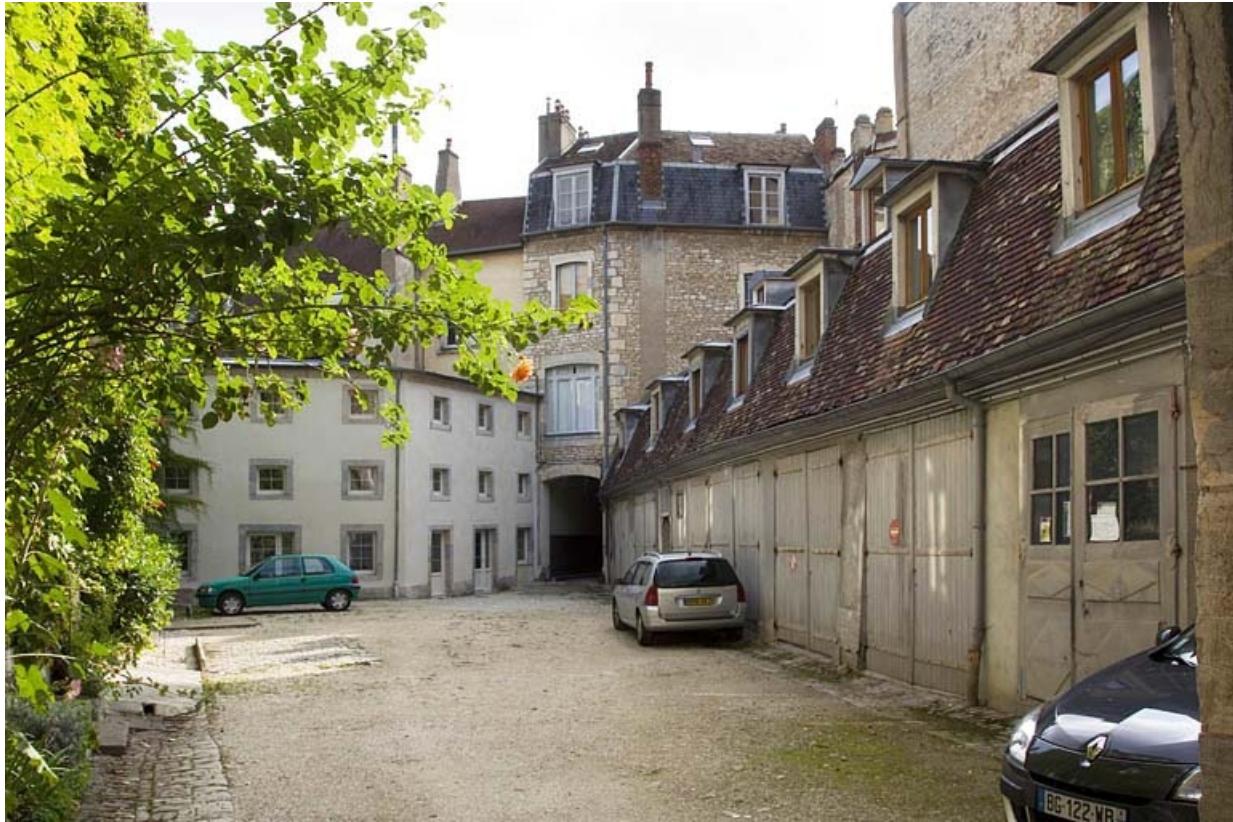
N° de l'illustration : 20112501782NUC2A

Vue d'ensemble de la cour depuis l'entrée.

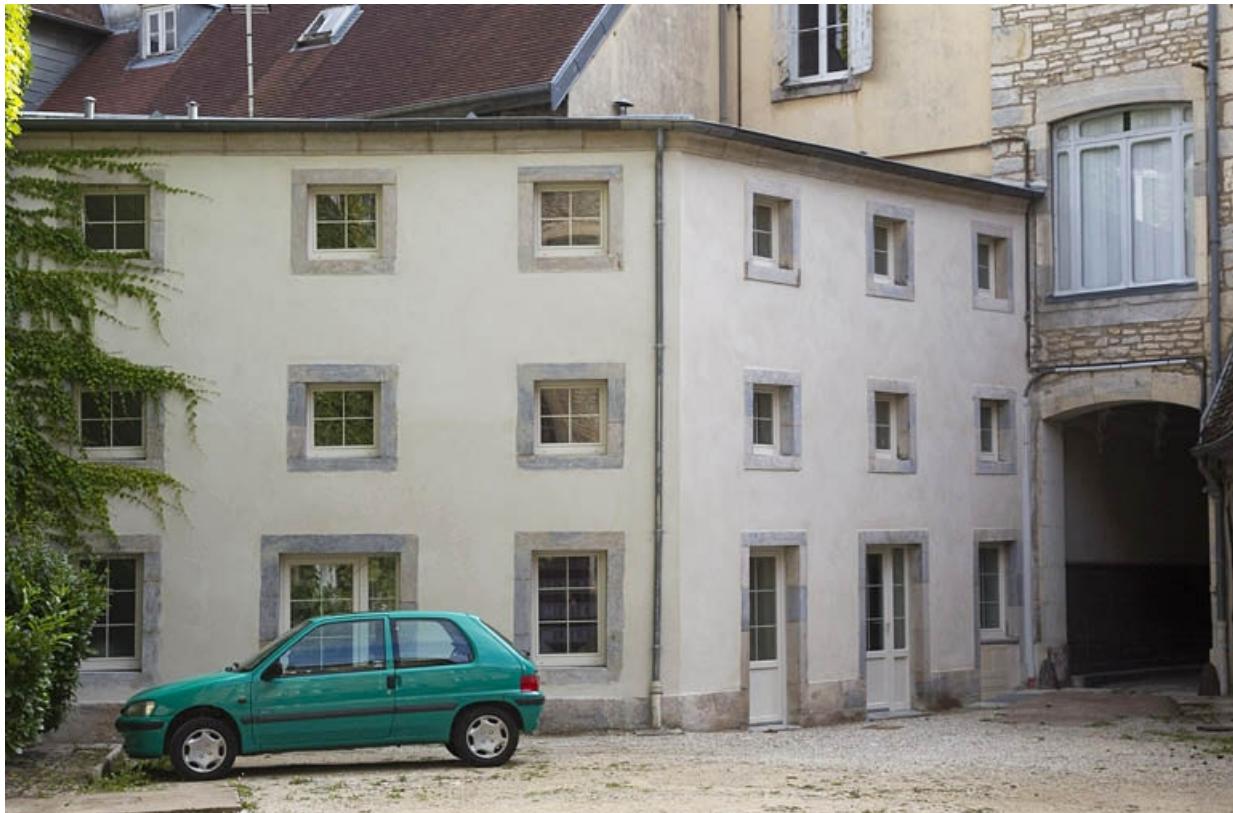
N° de l'illustration : 20112501781NUC2A

Bâtiment des bûchers : de trois quarts droit.

L'immeuble situé rue Charles Nodier et le logis secondaire à gauche de la cour ont été construits dans la première moitié du 19e siècle, après le cadastre de 1833. La grande écurie à droite de la cour et le local en fond de cour qui contenait des bûchers ont été bâtis au début du 19e siècle, avant le cadastre de 1833. L'écurie, d'après un témoignage oral, serait celle qu'utilisait l'armée dont le quartier général était situé, depuis 1818, dans l'hôtel de Clévans voisin (voir dossier). Le logis secondaire de la rue Lecourbe qui existait déjà en 1833 a été reconstruit, d'après le style de sa façade principale, à la fin du 19e siècle.

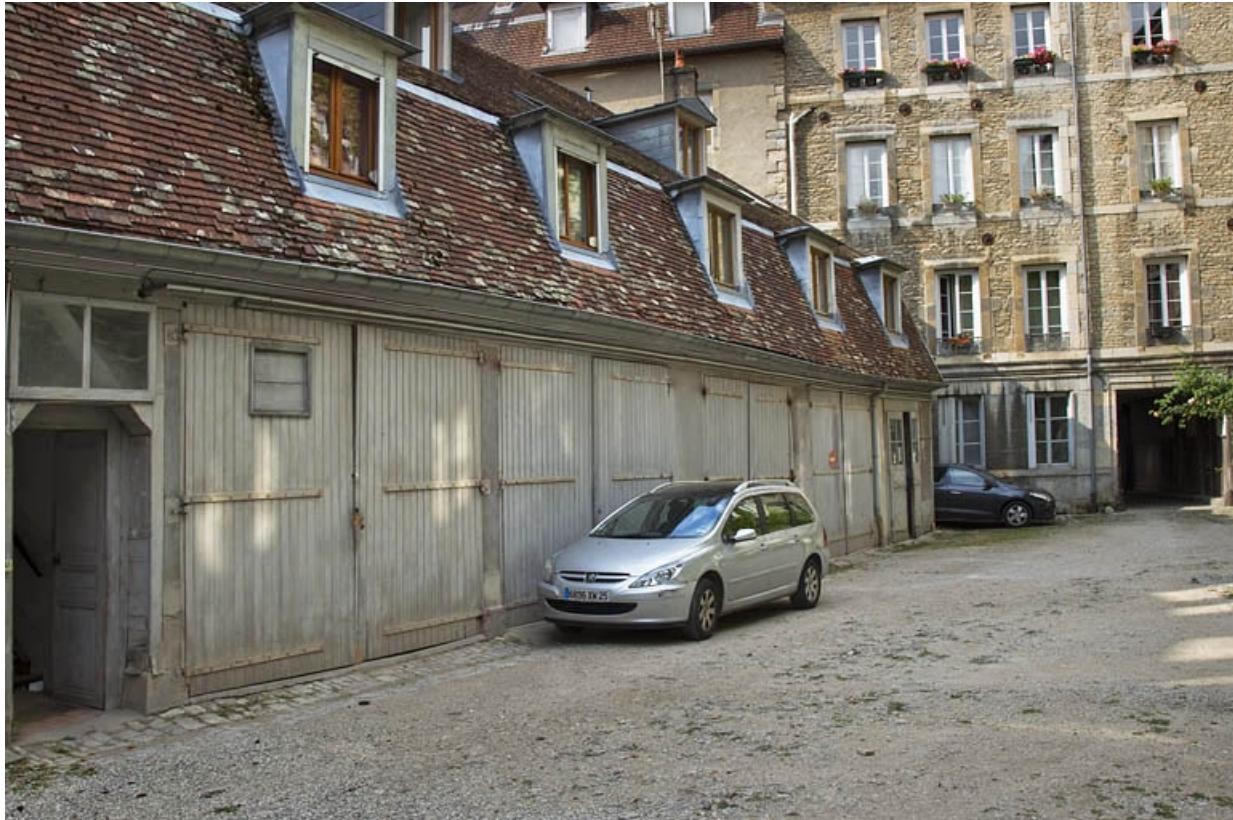
N° de l'illustration : 20112501785NUC2A

Bâtiment des écuries : vue d'ensemble, de trois quarts gauche.

L'élément le plus remarquable est constitué par la vaste écurie en pan de bois enduit qui était utilisée par les militaires du quartier général voisin.

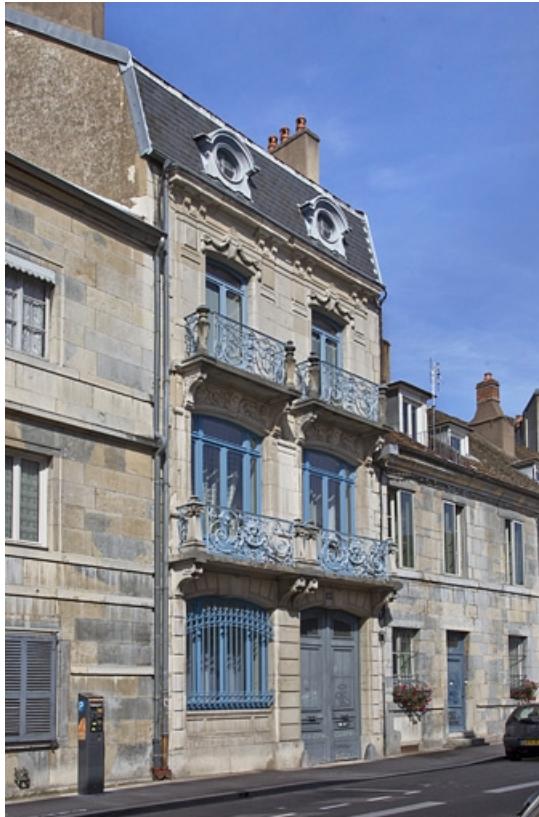
N° de l'illustration : 20112501791NUC2A

Deuxième logis secondaire : vue d'ensemble depuis la rue, de trois quarts gauche.
25, Besançon, 25 rue Charles Nodier, lieudit : îlot Lecourbe

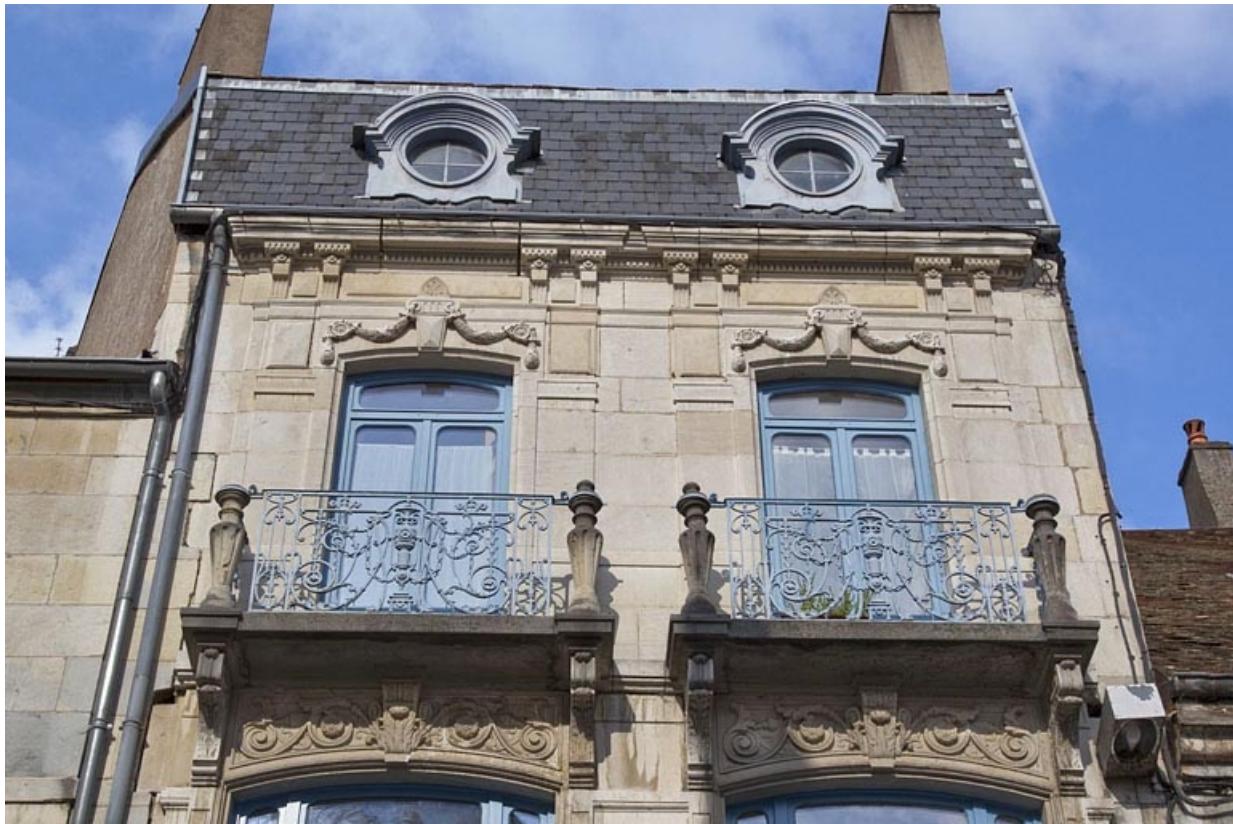
N° de l'illustration : 20112501779NUC2A

Deuxième logis secondaire, façade sur rue : vue du deuxième étage, de face.

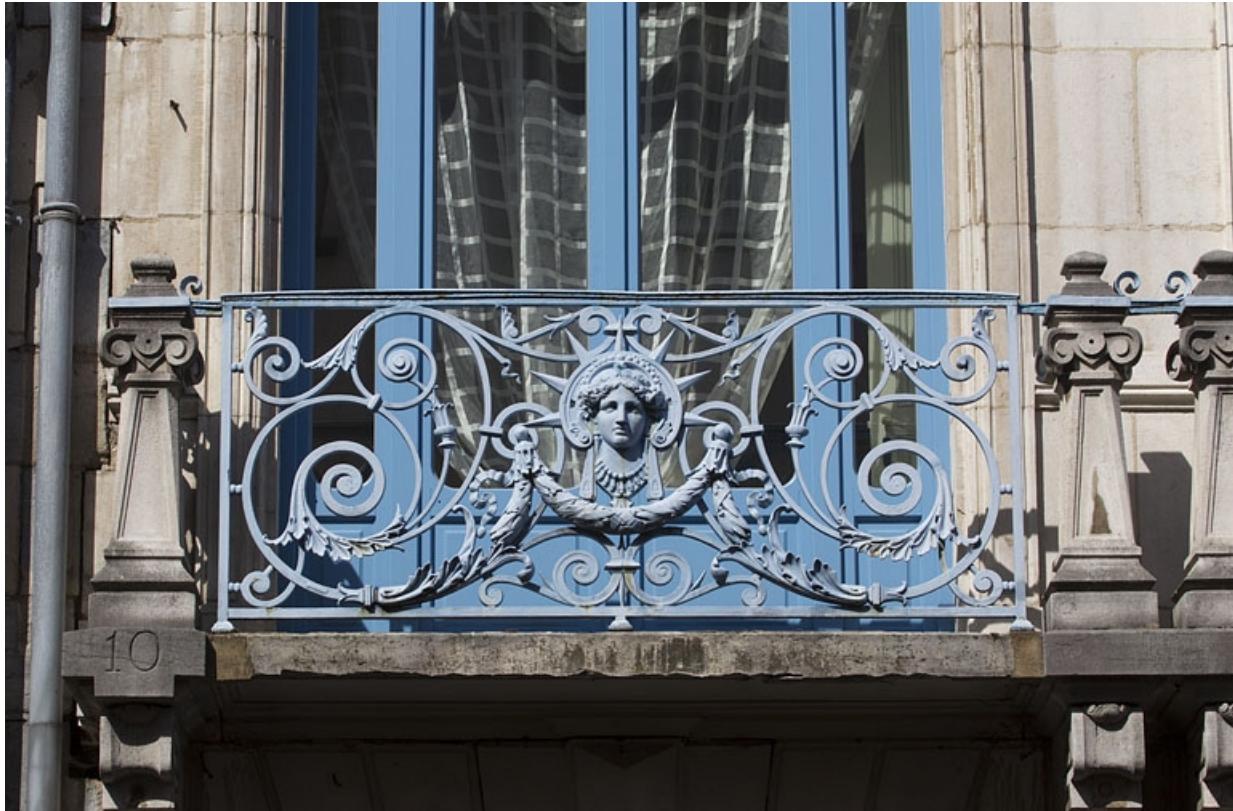
N° de l'illustration : 20112501789NUC2A

Deuxième logis secondaire, balcons du premier étage : détail d'un garde-corps.

Sur les balcons en fonte du premier étage une tête de femme est encadrée de guirlandes et d'arabesques ; sur ceux du deuxième étage, un candélabre est encadré d'arabesque ; les linteaux des fenêtes sont sculptés de part et d'autre d'une clé

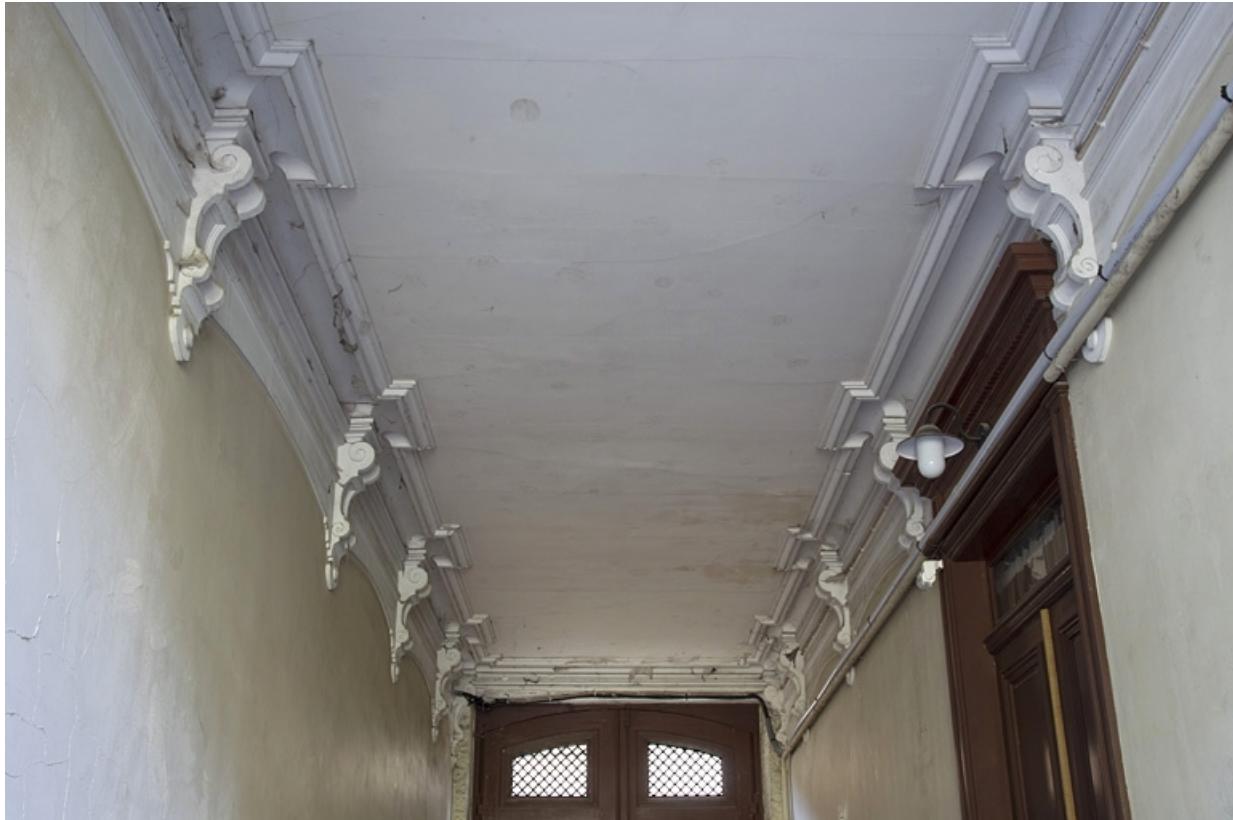
N° de l'illustration : 20112501786NUC2A

Deuxième logis secondaire : détail du plafond du passage cocher.
