ÉTABLISSEMENT DE BIENFAISANCE DIT MAISON DU BON PASTEUR, ACTUELLEMENT MAISON

Bourgogne-Franche-Comté, Doubs
Besançon
îlot Jean Cornet - 46 rue des Bersot

Dossier IA25000494 réalisé en 1996 revu en
2008

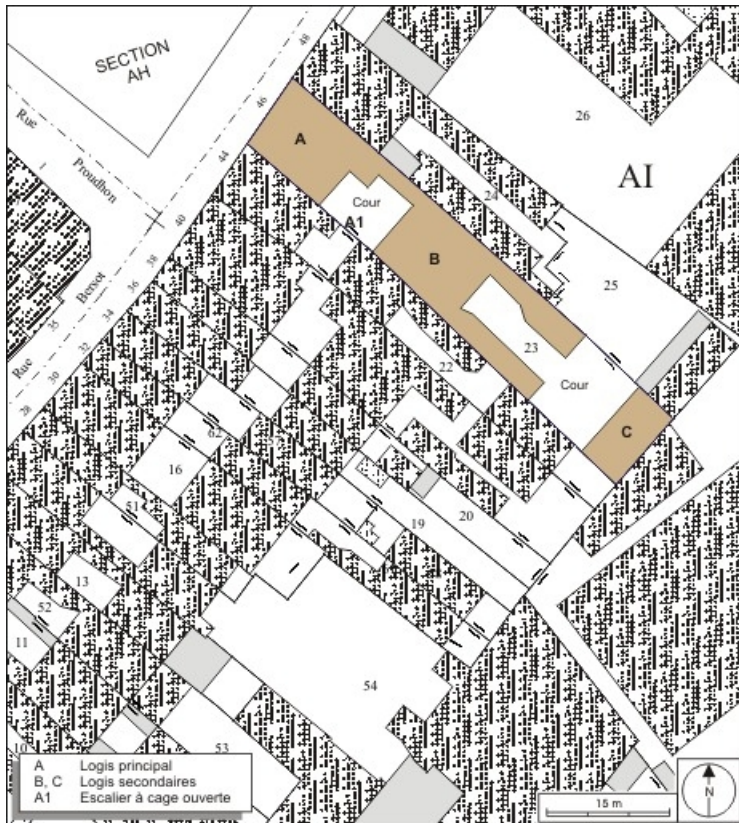
N° de l'illustration : 20092501218NUDA

Plan masse et de situation. Extrait du plan cadastral, 1974, section AI.
25, Besançon, 46 rue des Bersot, lieudit : îlot Jean Cornet

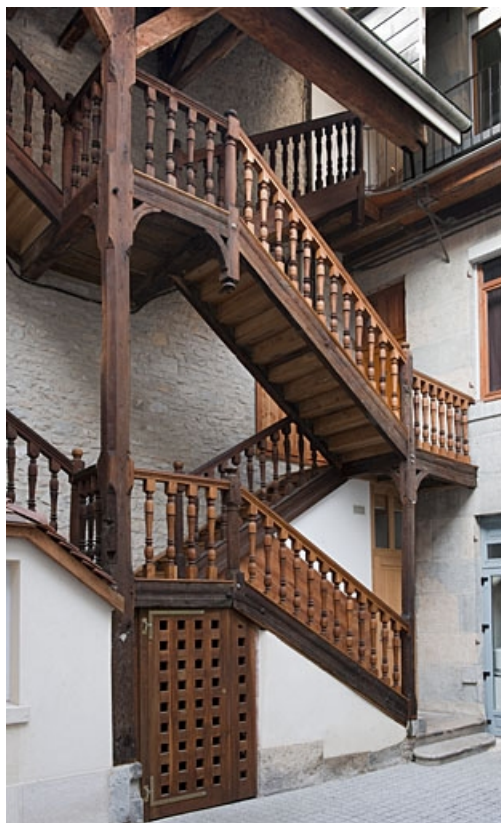
N° de l'illustration : 20112500160NUC4A

Vue d'ensemble de l'escalier à cage ouverte situé dans la première cour.

Escaliers : escalier de distribution extérieur, escalier de type complexe, cage ouverte en charpente; escalier dans-oeuvre, escalier tournant à retours avec jour

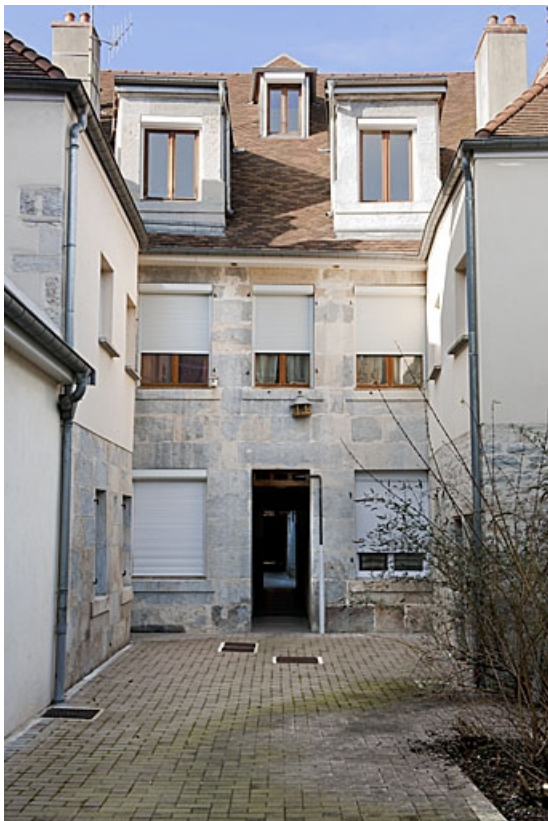
N° de l'illustration : 20112500166NUC4A

Premier logis secondaire : vue d'ensemble de la façade postérieure.
25, Besançon, 46 rue des Bersot, lieudit : îlot Jean Cornet
