## HÔTEL MICHOTÉY

Bourgogne-Franche-Comté, Doubs  
Besançon  
îlot Mairie - 14 rue Mégevand

Dossier IA25000496 réalisé en 1996 revu en  
2008

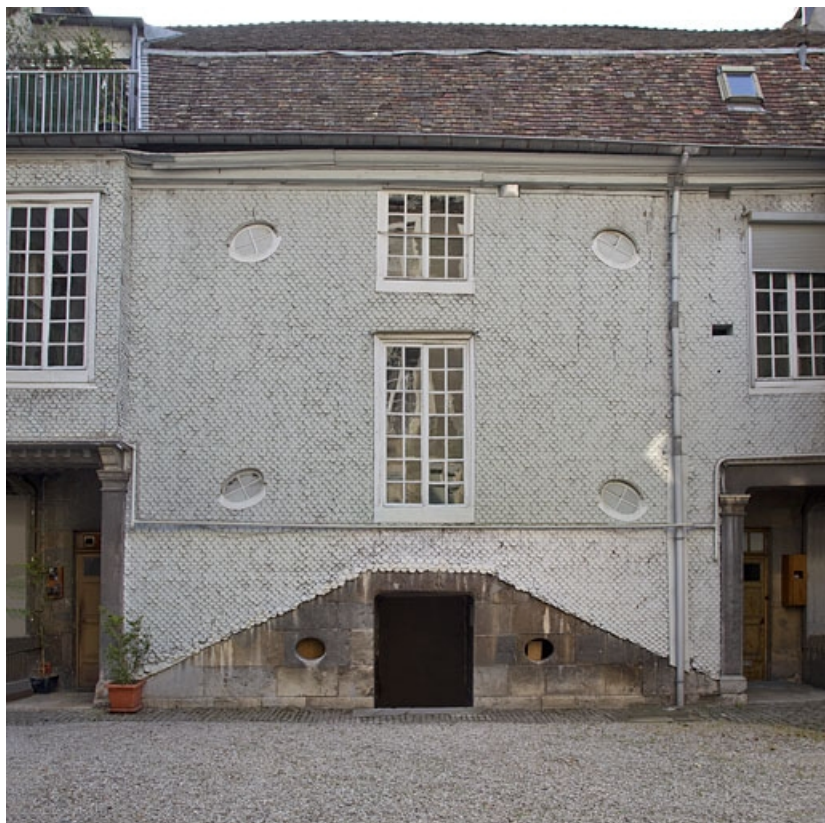
N° de l'illustration : 20112500855NUC2A

**Escalier à cage fermée sur cour, de face.**

**Escaliers :** escalier de distribution extérieur, escalier de type complexe, cage ouverte en maçonnerie en charpente; escalier de distribution extérieur, escalier tournant à retours avec jour, cage ouverte en charpente

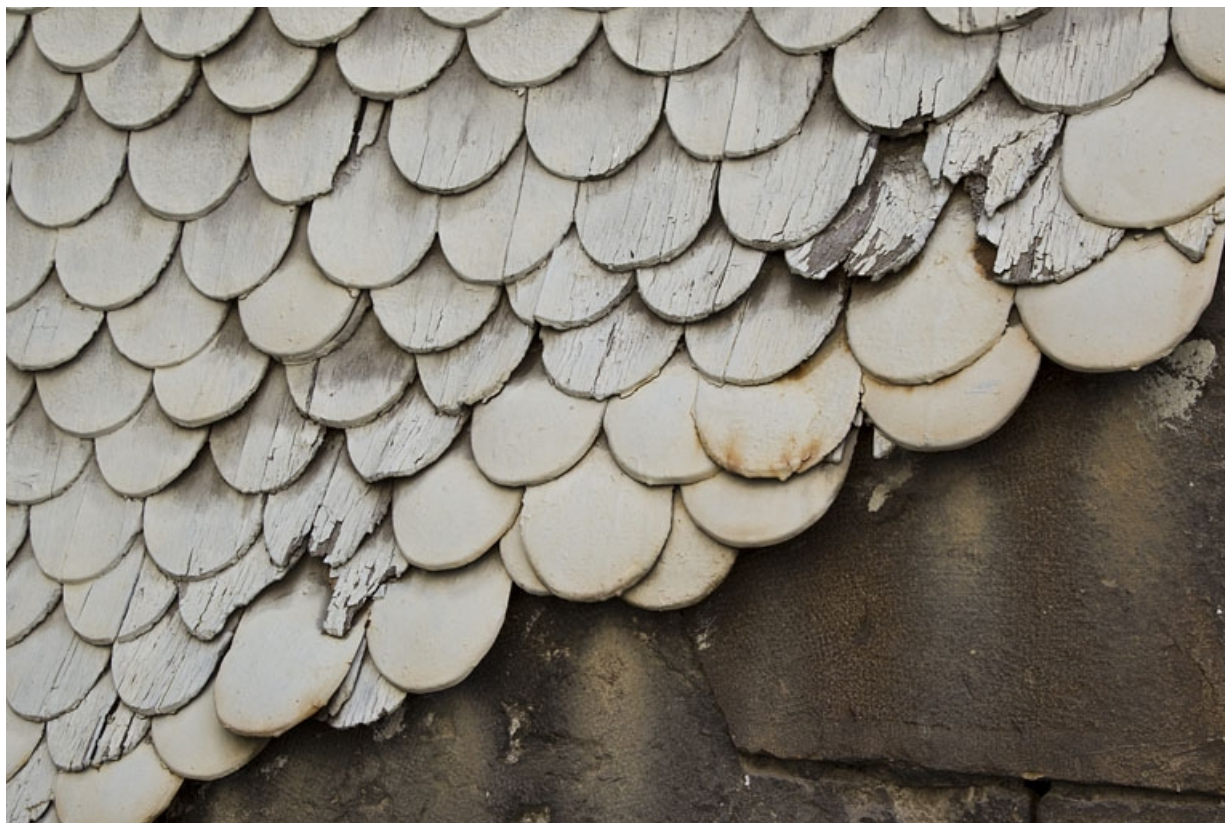
N° de l'illustration : 20112500877NUC2A

**Détail des tavaillons recouvrant l'extérieur de la cage d'escalier : vue rapprochée.**

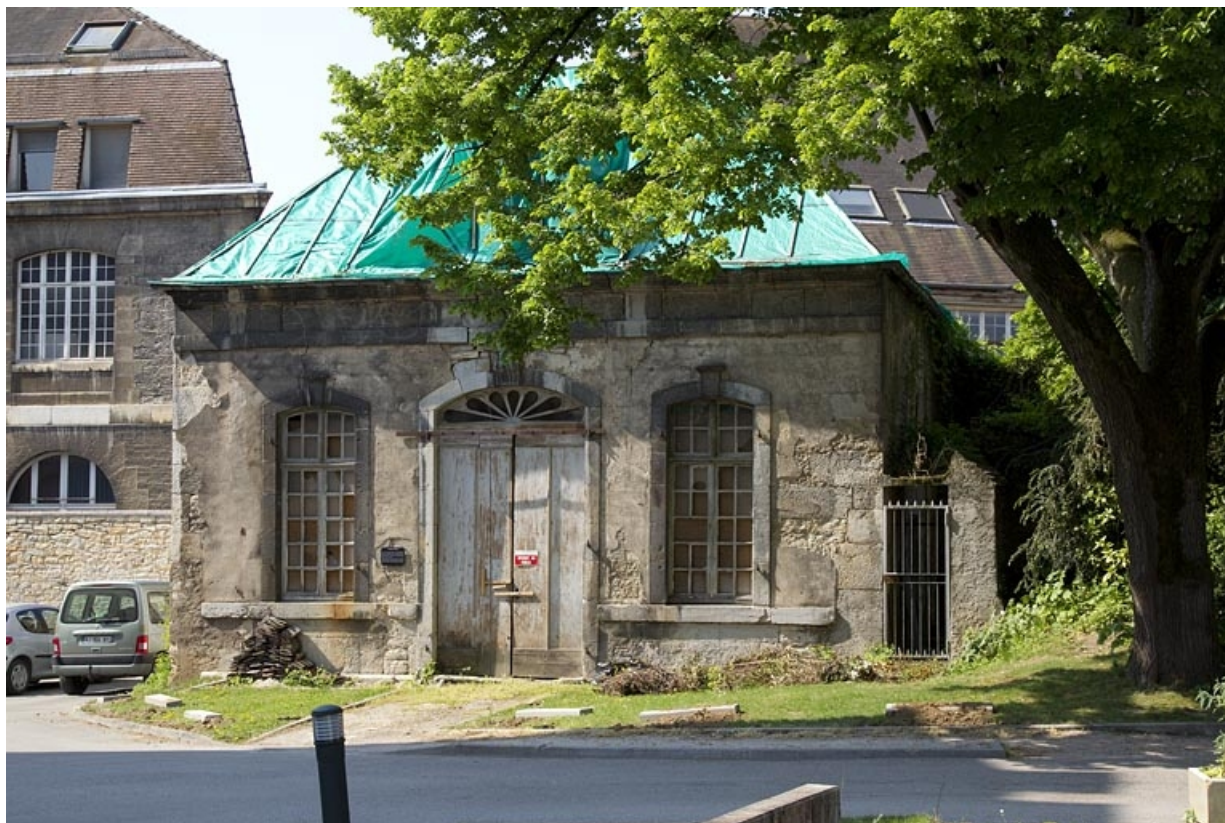
N° de l'illustration : 20112500858NUC2A

**Pavillon de jardin : vue de la façade antérieure.**  
25, Besançon, 14 rue Mégevand, lieudit : îlot Mairie

Représentatif des hôtels du 18e siècle, bâtis sur rue avec des logis secondaires perpendiculaires au principal, l'édifice comprend aussi un rare pavillon de musique du début du 18e siècle avec des décors intérieurs en stuc, classé MH en 2007.

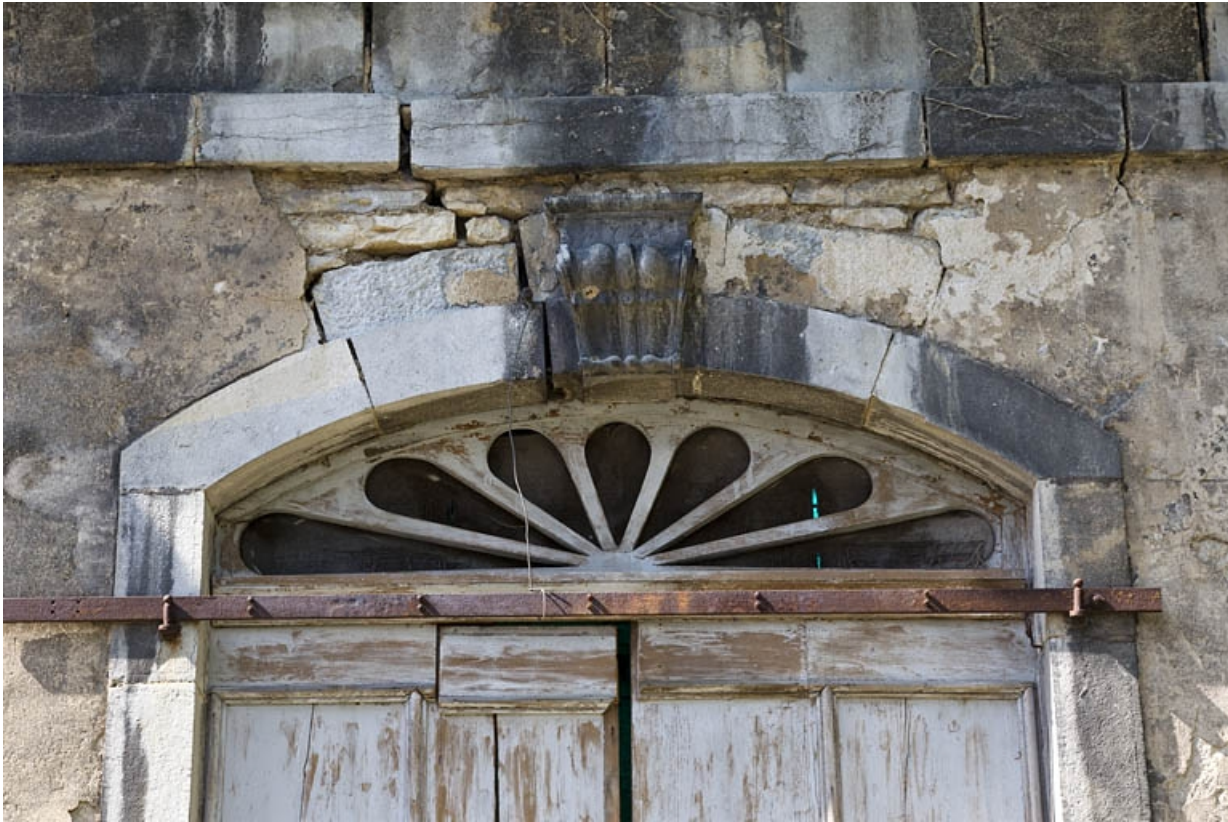
N° de l'illustration : 20112500860NUC2A

**Pavillon de jardin : détail de l'arc de la porte.**
