HÔTEL MICHOTÉY

Bourgogne-Franche-Comté, Doubs
Besançon
îlot Mairie - 14 rue Mégevand

Dossier IA25000496 réalisé en 1996 revu en
2008

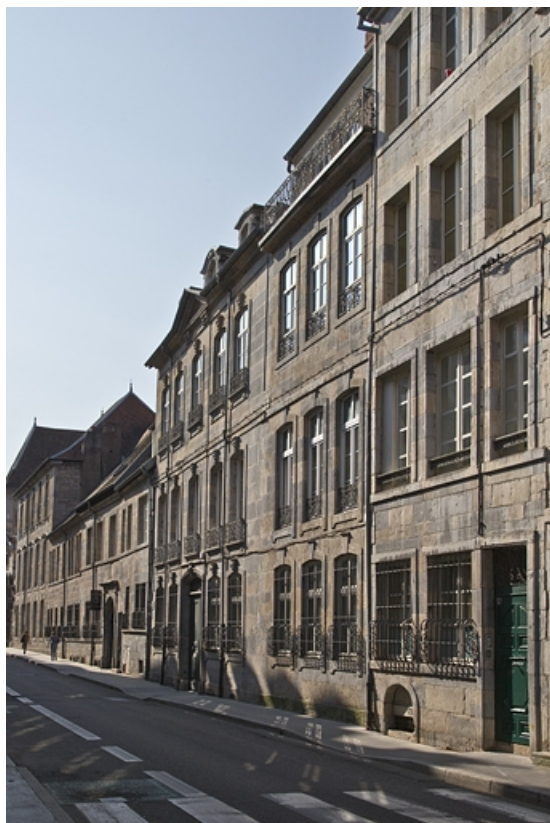
N° de l'illustration : 20112500848NUC2A

Logis principal, façade sur rue : de trois quarts droit.

L'hôtel comprend un logis principal sur rue et trois logis secondaires perpendiculaires dont le droit donne également sur la rue. L'avant-corps central de la façade principale, surmonté d'un fronton triangulaire, comprend un balcon au bel étage avec un garde-corps en ferronnerie. L'escalier de distribution extérieur à cage ouverte, qui dessert le logis principal et le logis secondaire gauche, a été fermé par des matériaux précaires constitués de tavaillons. Escalier symétrique, rare à Besançon, il présente deux volées convergentes et deux volées divergentes en maçonnerie avec rampe en ferronnerie. La partie qui mène au deuxième étage est rampe sur rampe et en charpente. Le troisième logis secondaire, à un étage carré, en pierre de taille, est accolé au logis secondaire gauche. Un pavillon de musique est situé au fond du jardin. L'hôtel possède trois caves voûtées en berceau perpendiculaires à la rue, dont une ne communique pas avec les deux autres.

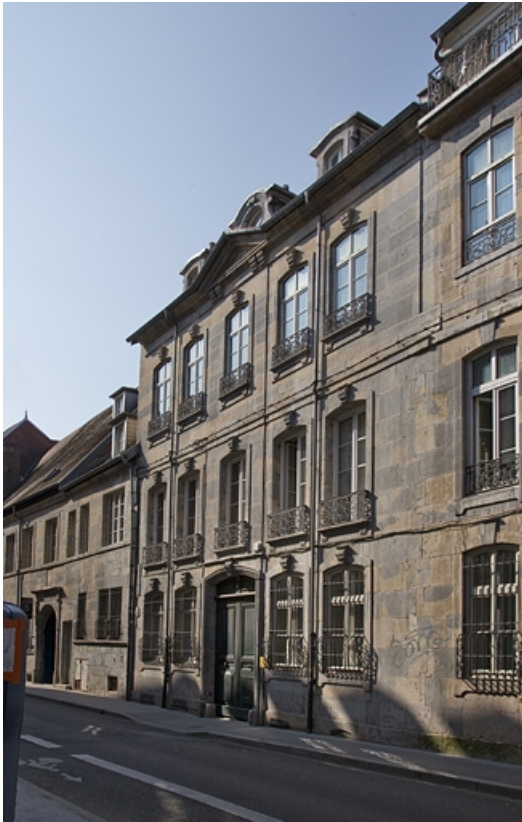
N° de l'illustration : 20112500849NUC2A

Logis principal, façade sur rue : de trois quarts droit, vue rapprochée.

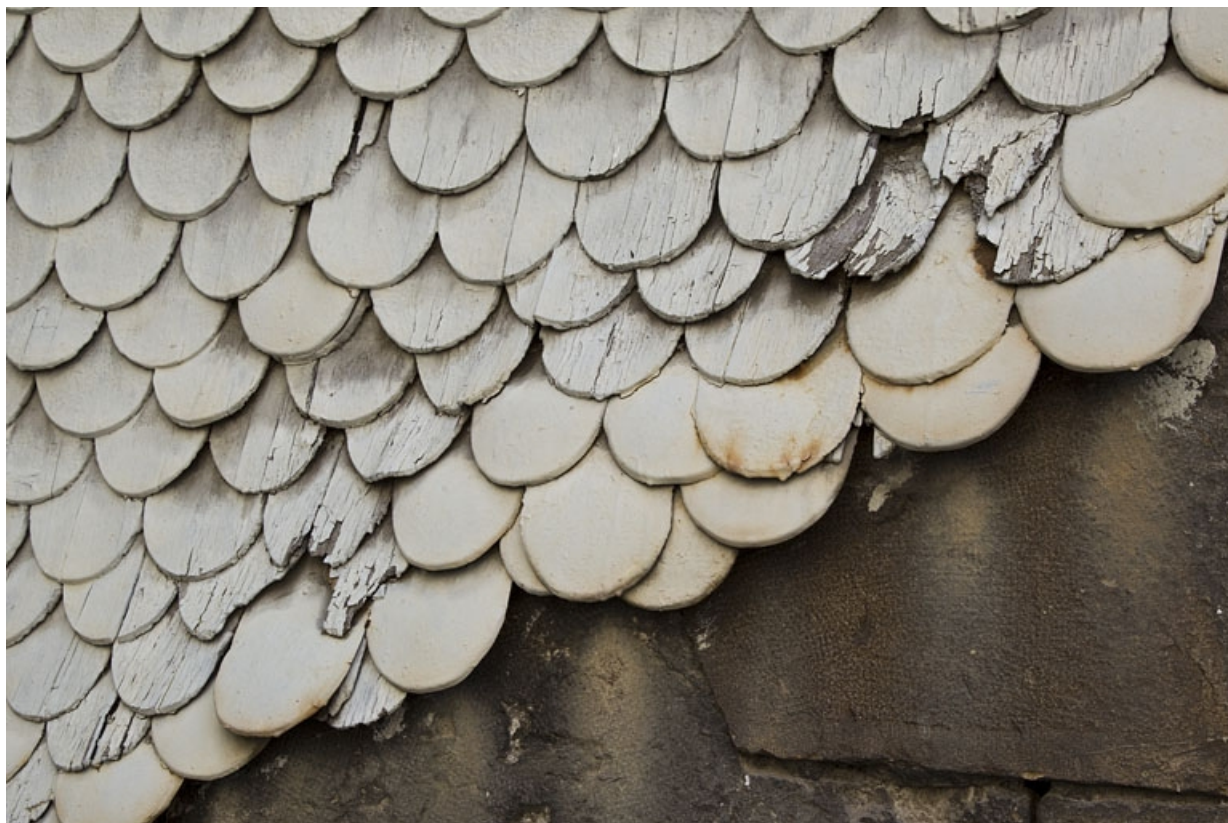
N° de l'illustration : 20112500877NUC2A

Détail des tavaillons recouvrant l'extérieur de la cage d'escalier : vue rapprochée.

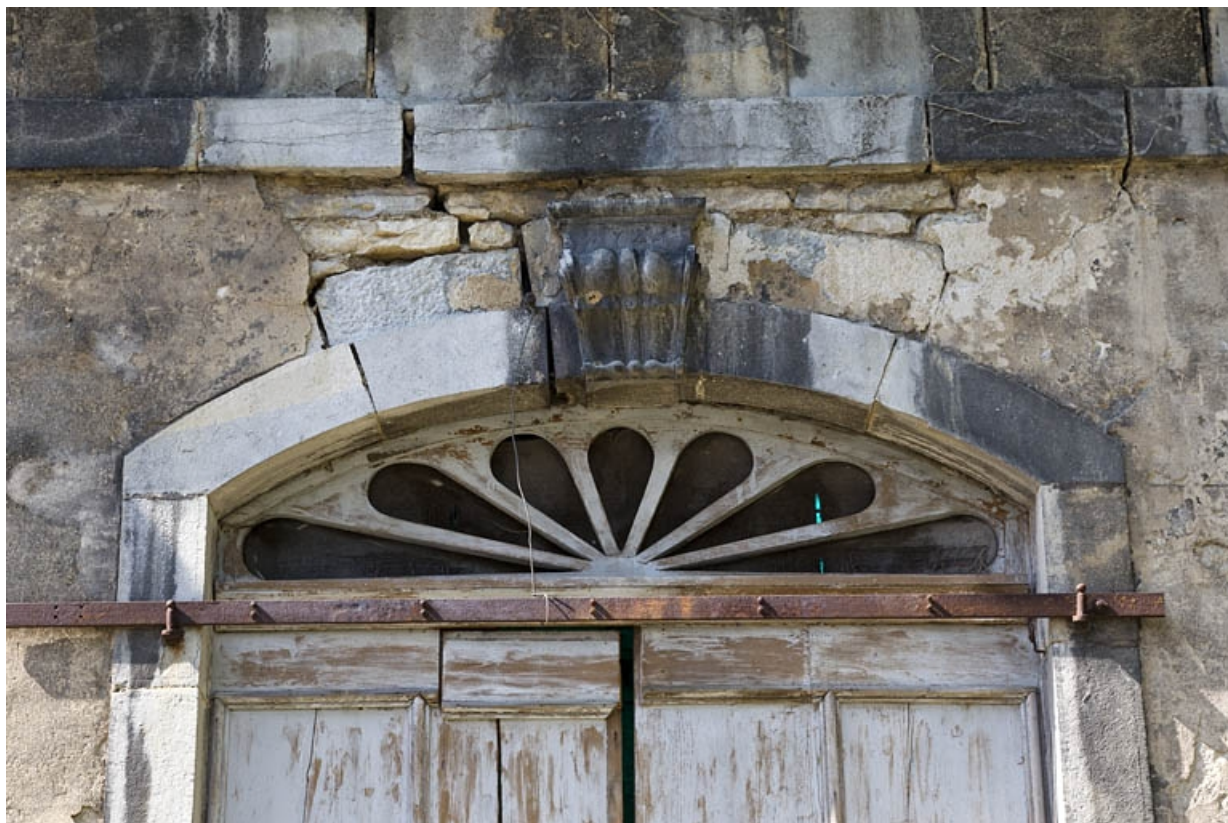
N° de l'illustration : 20112500860NUC2A

Pavillon de jardin : détail de l'arc de la porte.
