HÔTEL MICHOTHEY

Bourgogne-Franche-Comté, Doubs
Besançon
îlot Mairie - 14 rue Mégevand

Dossier IA25000496 réalisé en 1996 revu en
2008
Auteur(s) : Séverine Pégeot, Christiane Roussel

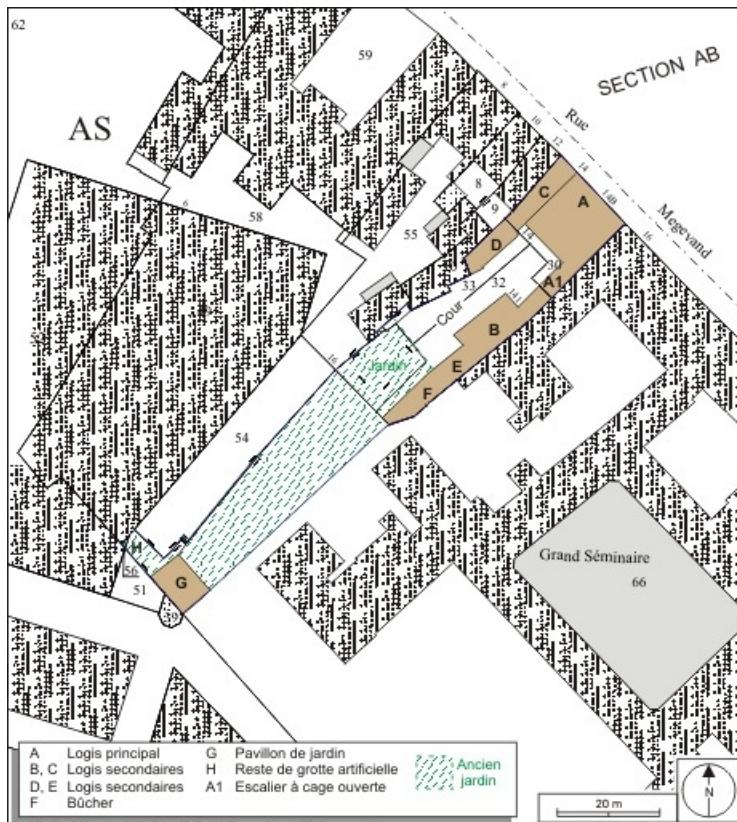
Plan masse et de situation. Extrait du plan cadastral, 1974, section AS.

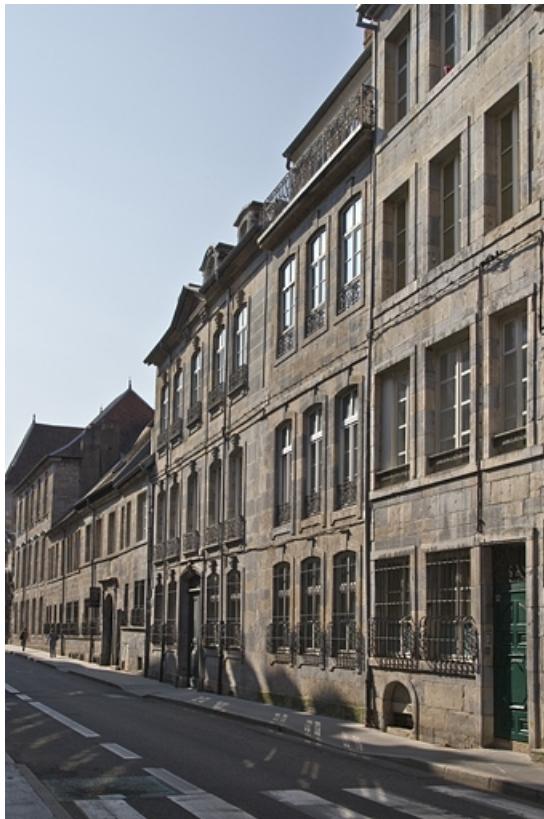
Logis principal, façade sur rue : de trois quarts droit.

L'hôtel comprend un logis principal sur rue et trois logis secondaires perpendiculaires dont le droit donne également sur la rue. L'avant-corps central de la façade principale, surmonté d'un fronton triangulaire, comprend un balcon au bel étage avec un garde-corps en fer forgé. L'escalier de distribution extérieur à cage ouverte, qui dessert le logis principal et le logis secondaire gauche, a été fermé par des matériaux précaires constitués de tavaillons. Escalier symétrique, rare à Besançon, il présente deux volées convergentes et deux volées divergentes en maçonnerie avec rampe en fer forgé. La partie qui mène au deuxième étage est rampe sur rampe et en charpente. Le troisième logis secondaire, à un étage carré, en pierre de taille, est accolé au logis secondaire gauche. Un pavillon de musique est situé au fond du jardin. L'hôtel possède trois caves voûtées en berceau perpendiculaires à la rue, dont une ne communique pas avec les deux autres.

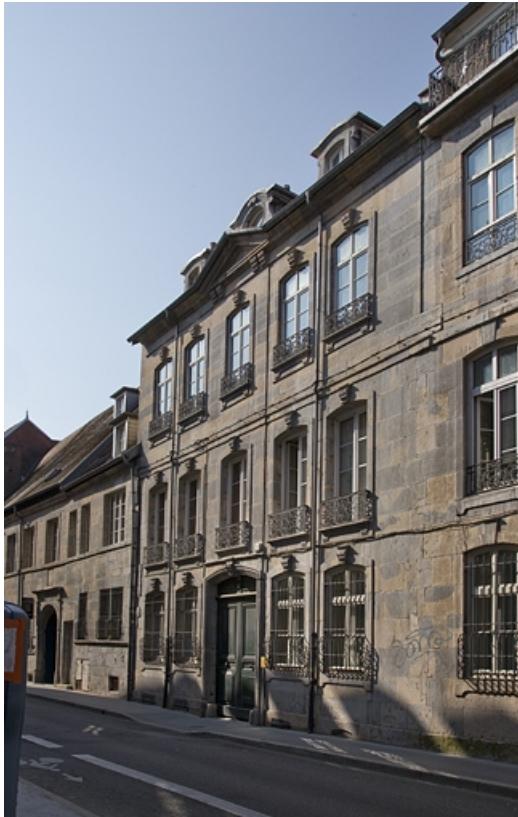
Logis principal, façade sur rue : de trois quarts droit, vue rapprochée.

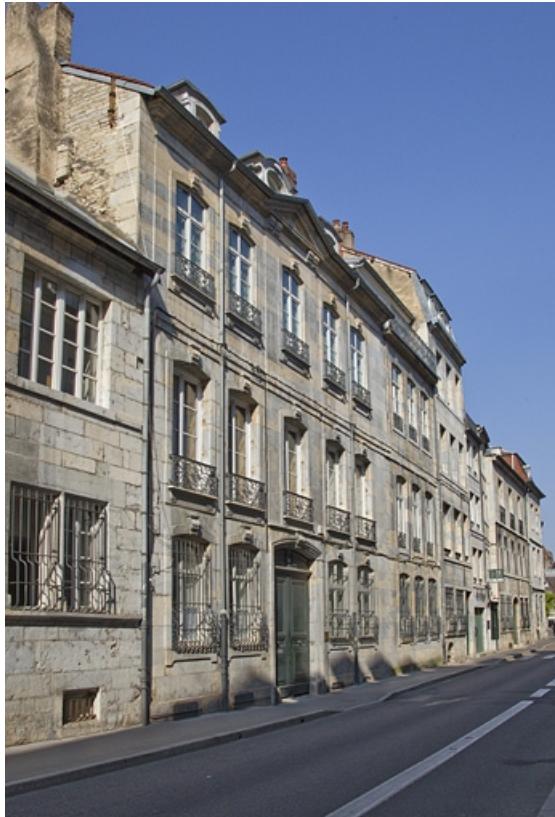
Logis principal, façade sur rue : de trois quarts gauche.

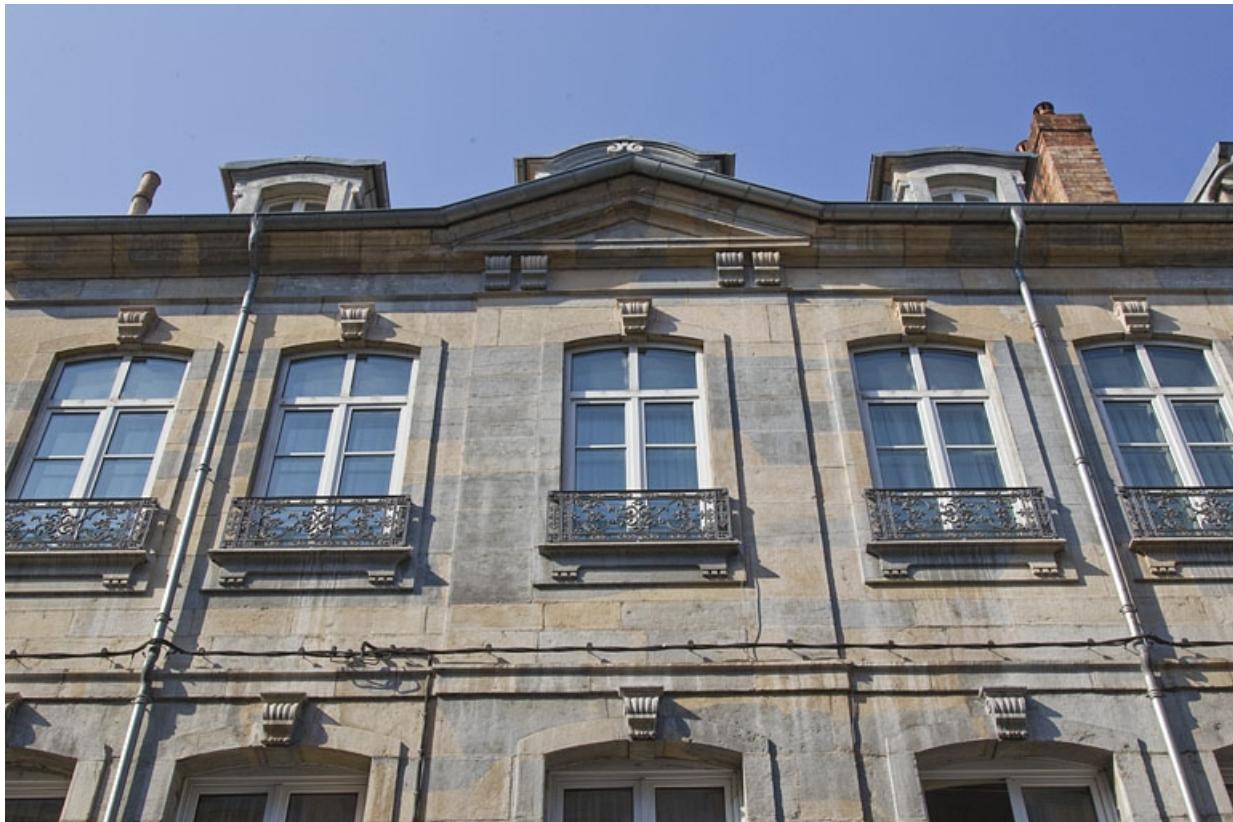
Logis principal, façade sur rue : vue de la partie supérieure, de face.

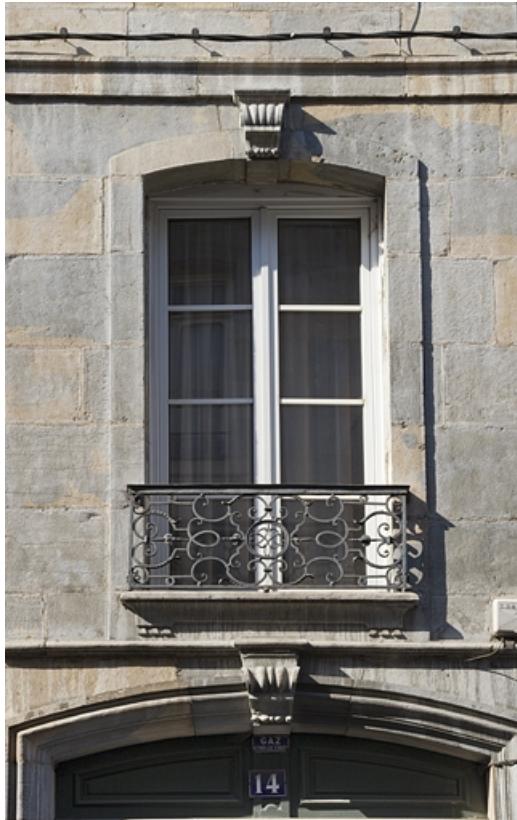
Logis principal, façade sur rue : vue d'une fenêtre et de son garde-corps en ferroviaire.
25, Besançon, 14 rue Mégevand, lieudit : îlot Mairie

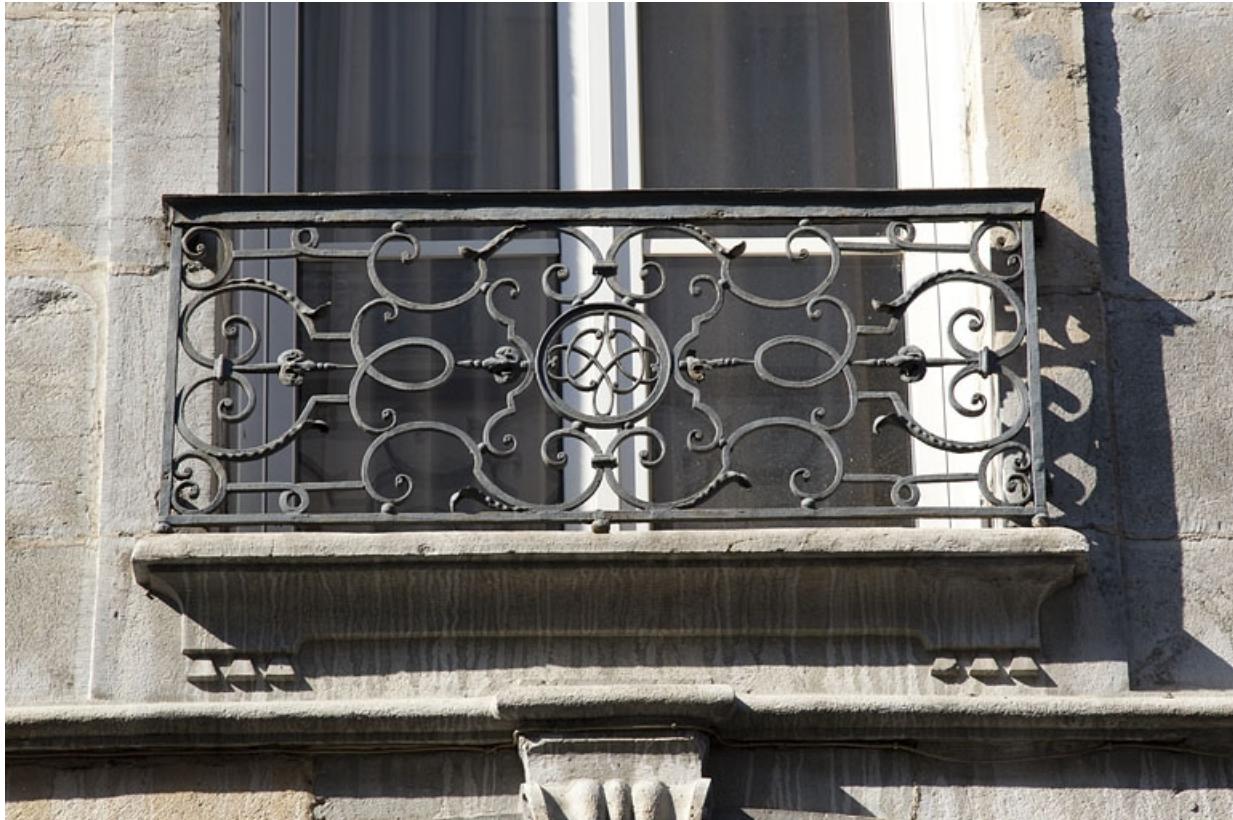
Logis principal, façade sur rue : détail d'un garde-corps en ferronnerie.

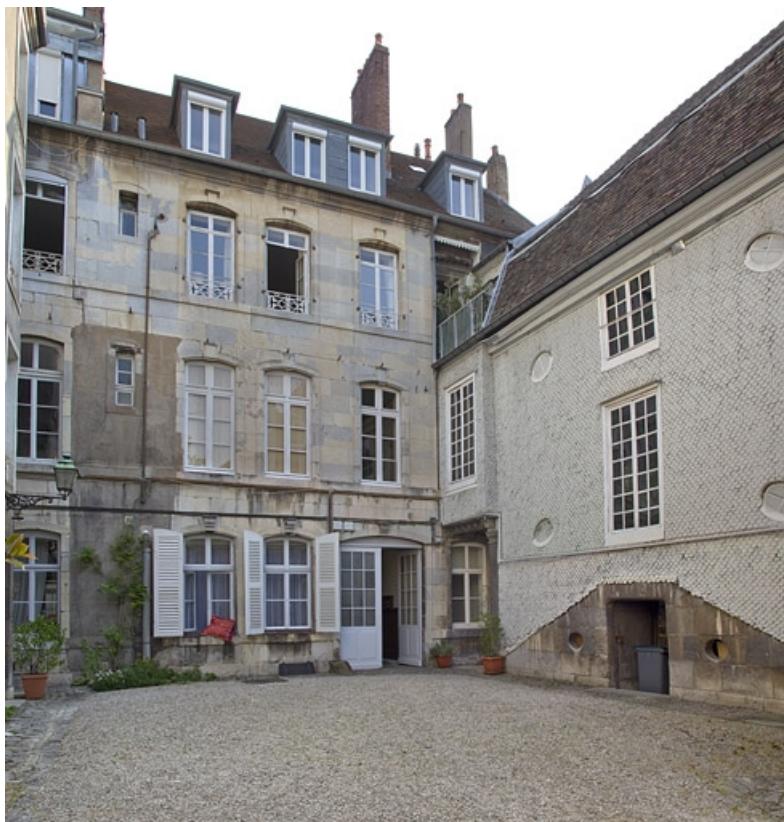
Logis principal et escalier, façades sur rue : de trois quarts gauche.

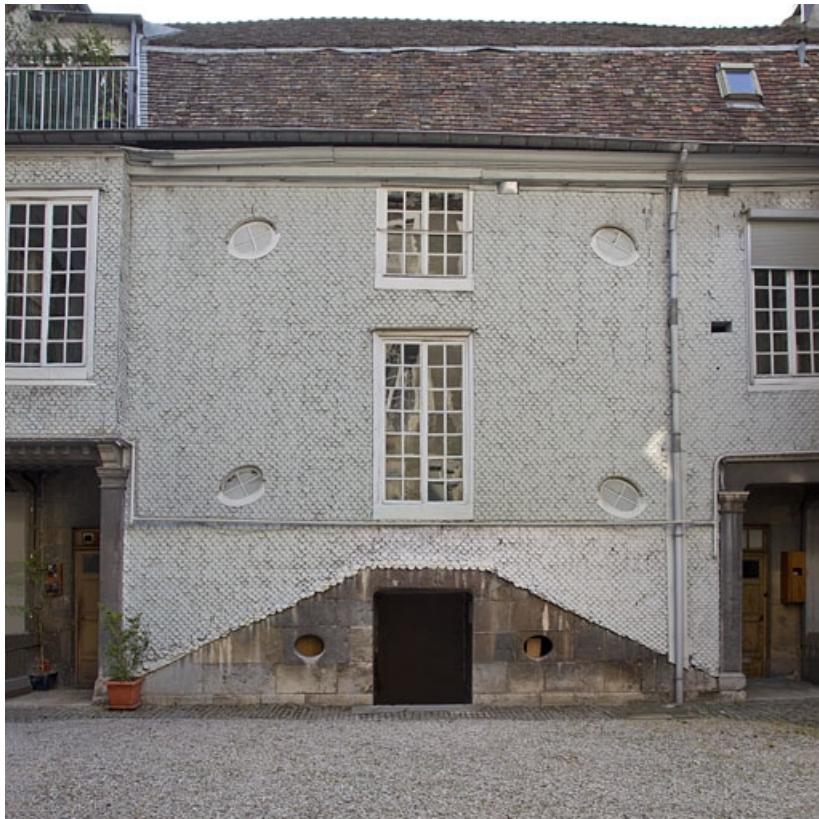
Escalier à cage fermée sur cour, de face.

Escaliers : escalier de distribution extérieur, escalier de type complexe, cage ouverte en maçonnerie en charpente; escalier de distribution extérieur, escalier tournant à retours avec jour, cage ouverte en charpente

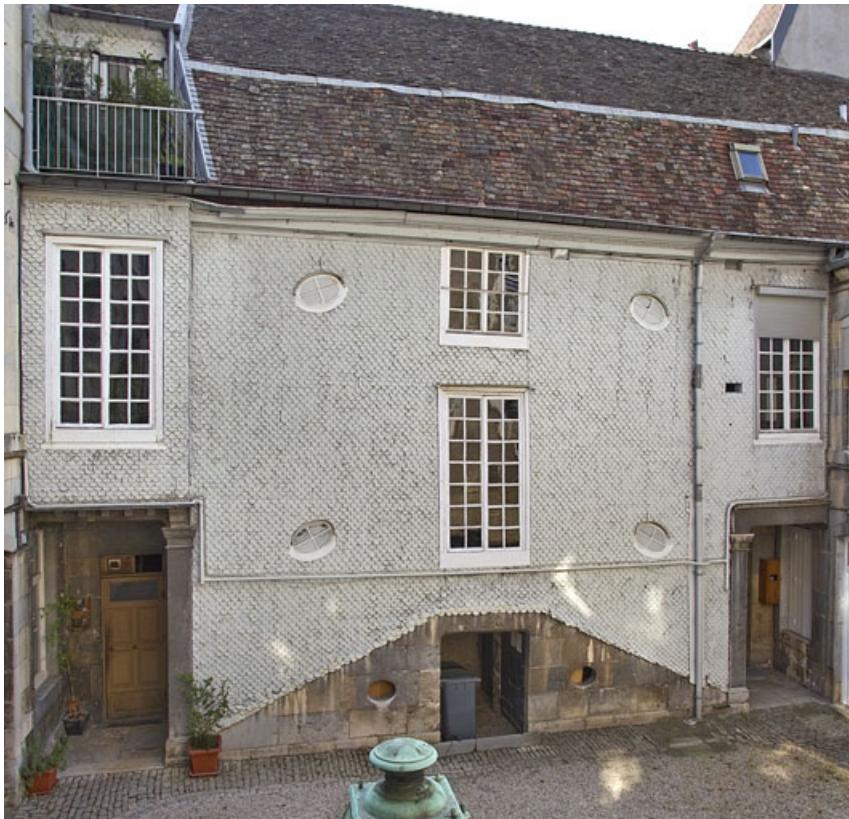
Escalier à cage fermée sur cour, de trois quarts gauche.

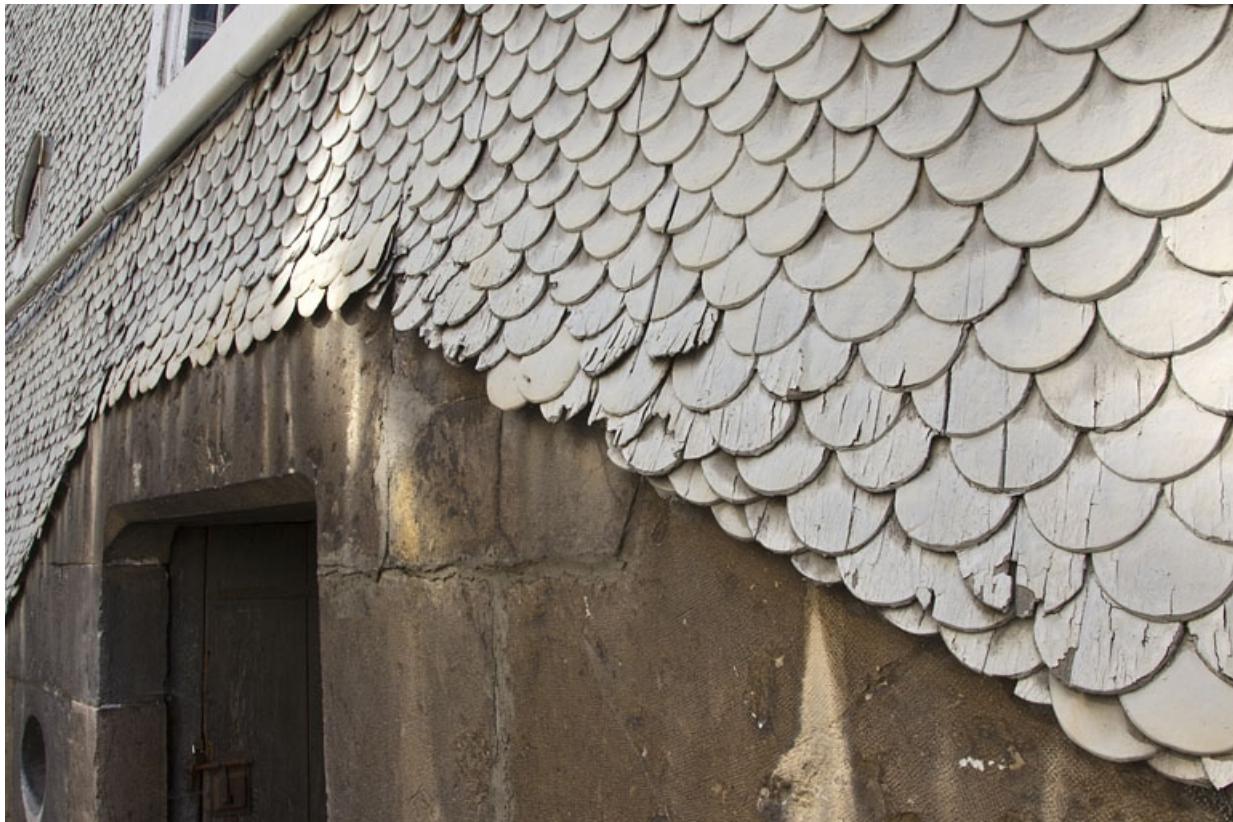
Détail des tavaillons recouvrant l'extérieur de la cage d'escalier.

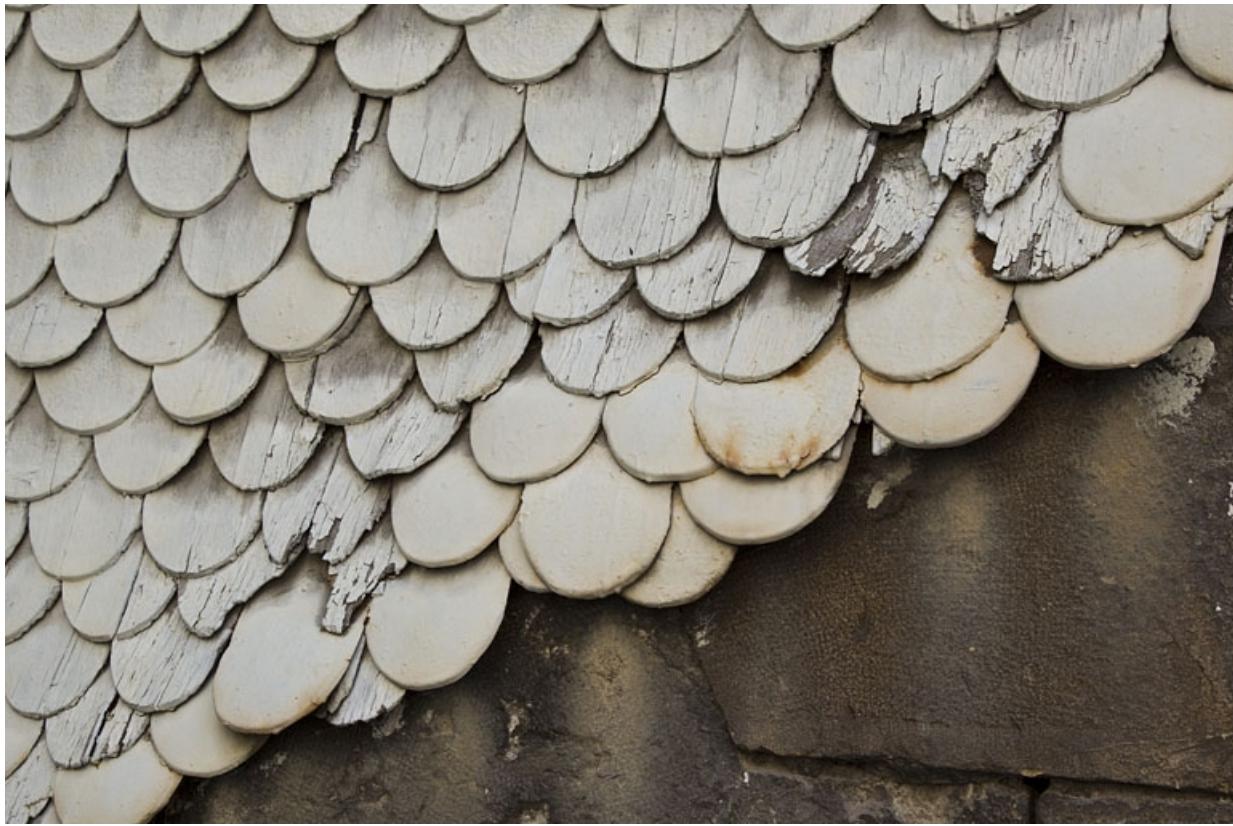
Détail des tavaillons recouvrant l'extérieur de la cage d'escalier : vue rapprochée.

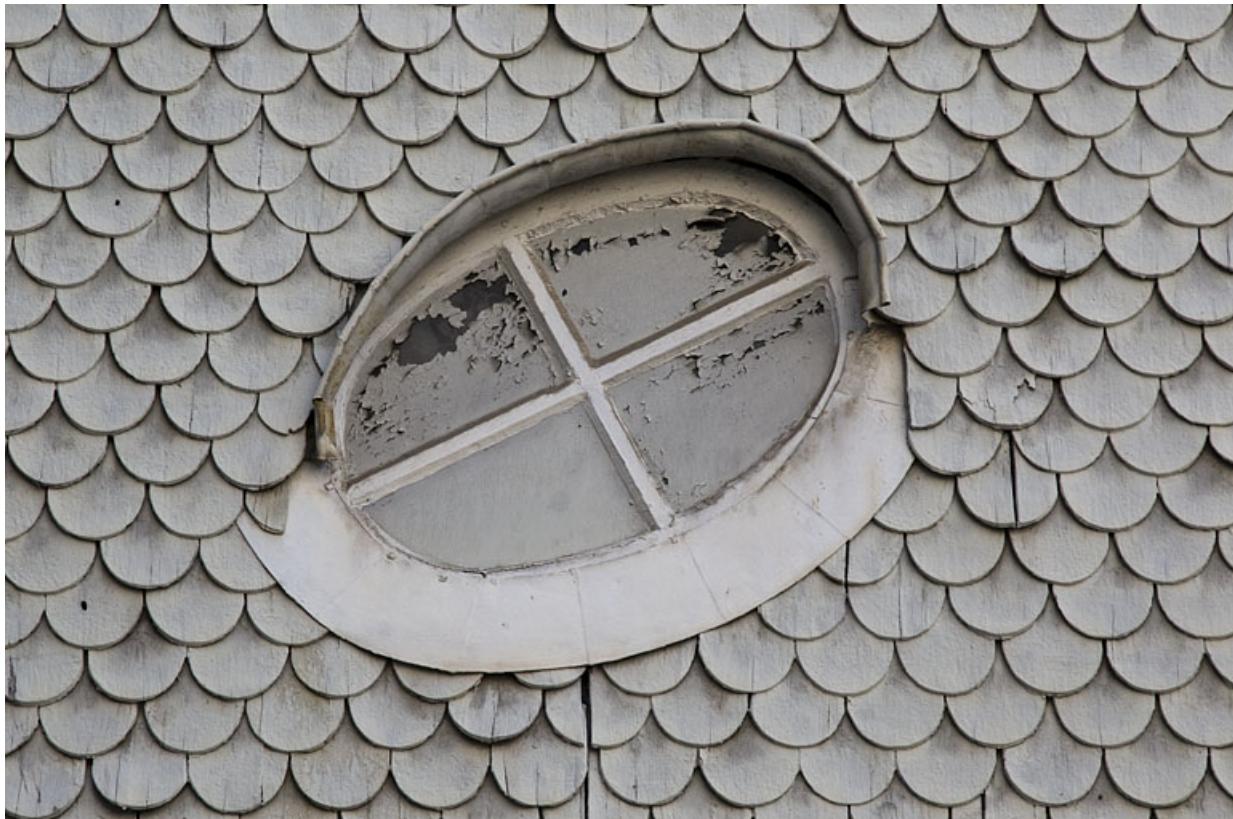
Escalier à cage fermée : détail d'un œil de boeuf, vu de l'extérieur.

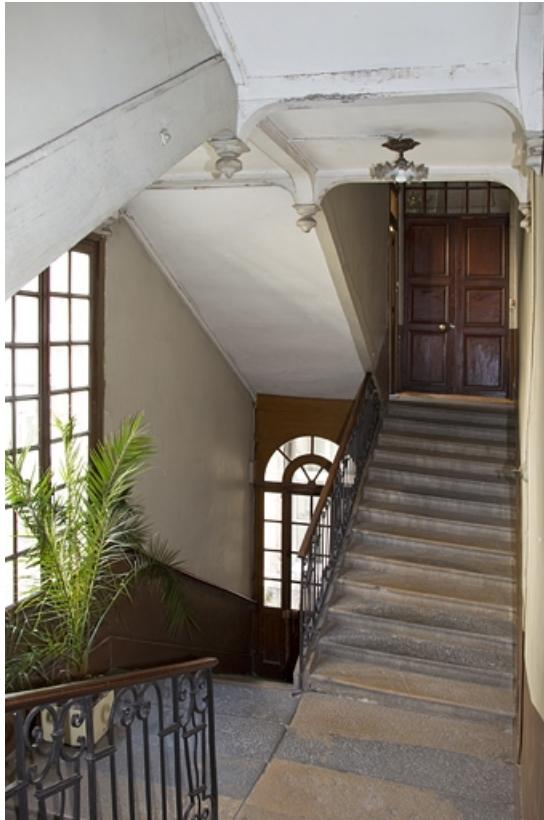
Vue d'ensemble de l'intérieur de l'escalier.

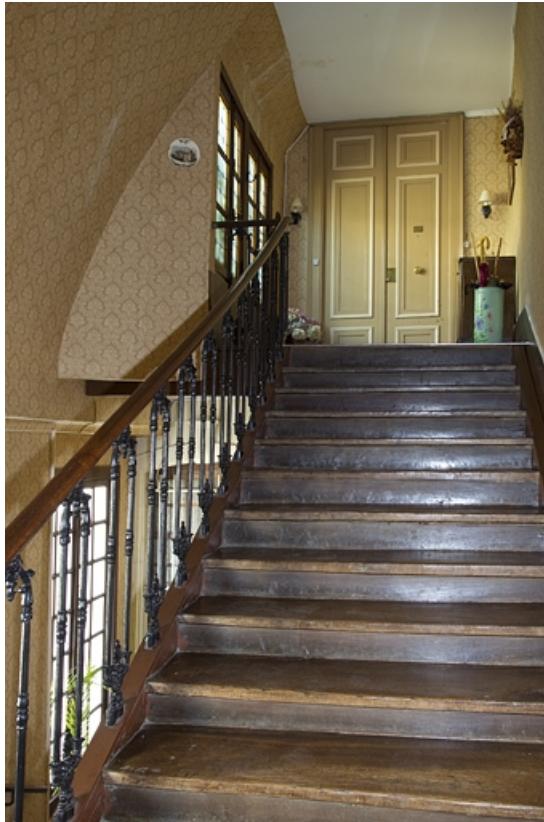
Intérieur de l'escalier : détail d'une volée.

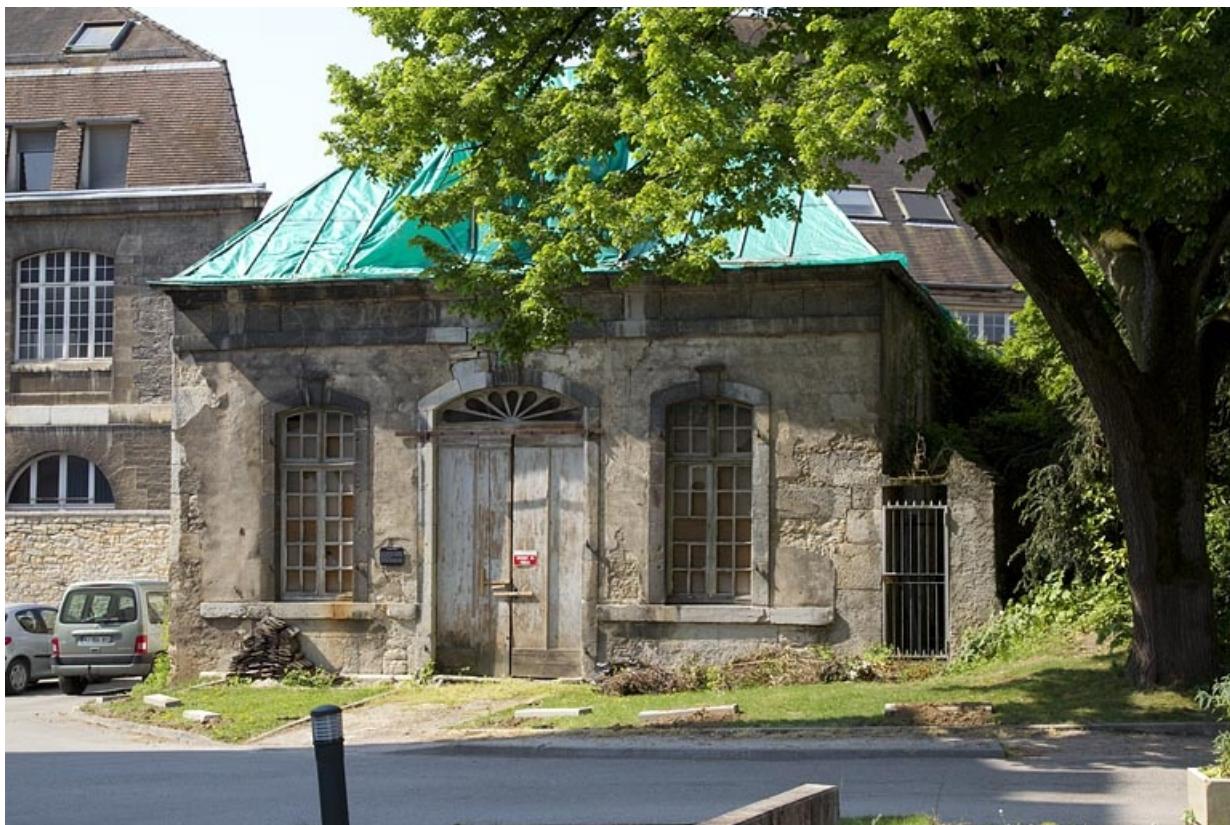
Pavillon de jardin : vue de la façade antérieure.

Représentatif des hôtels du 18e siècle, bâti sur rue avec des logis secondaires perpendiculaires au principal, l'édifice comprend aussi un rare pavillon de musique du début du 18e siècle avec des décors intérieurs en stuc, classé MH en 2007.

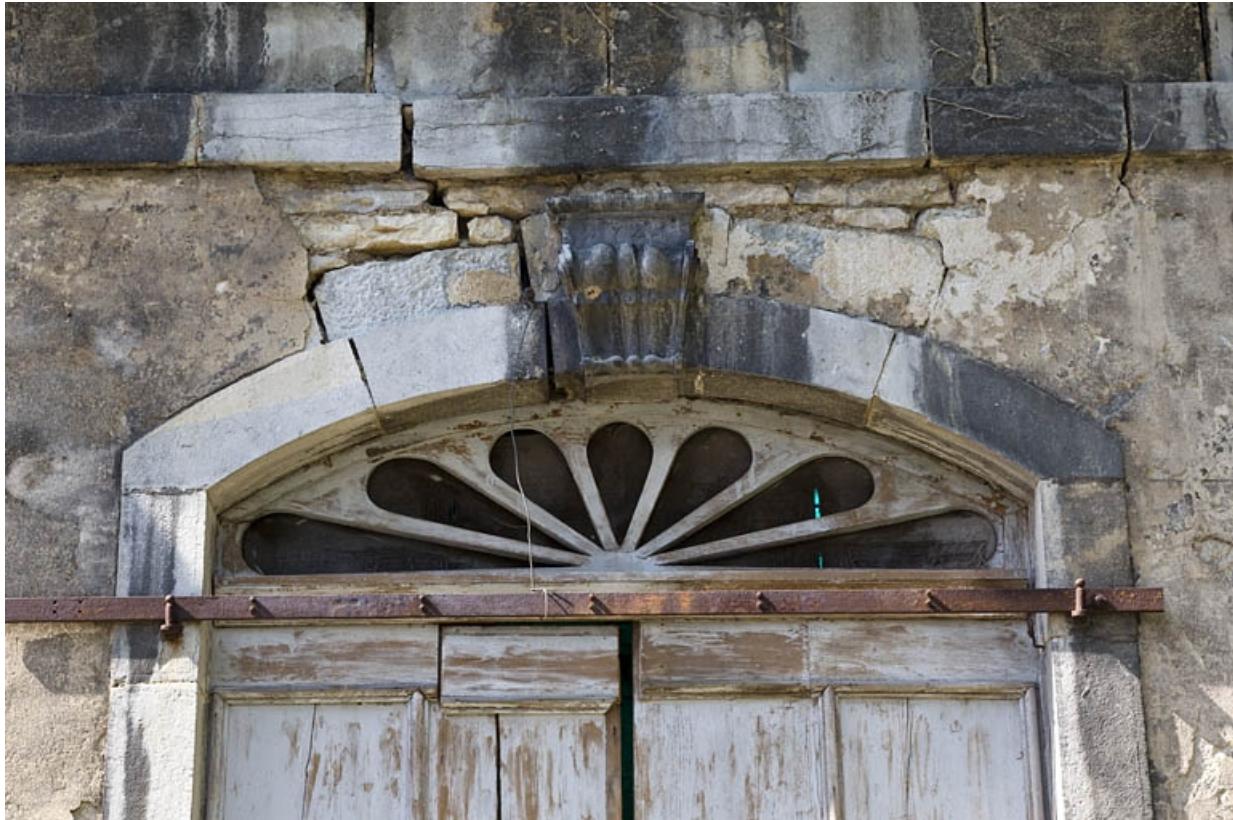
Pavillon de jardin : détail de l'arc de la porte.

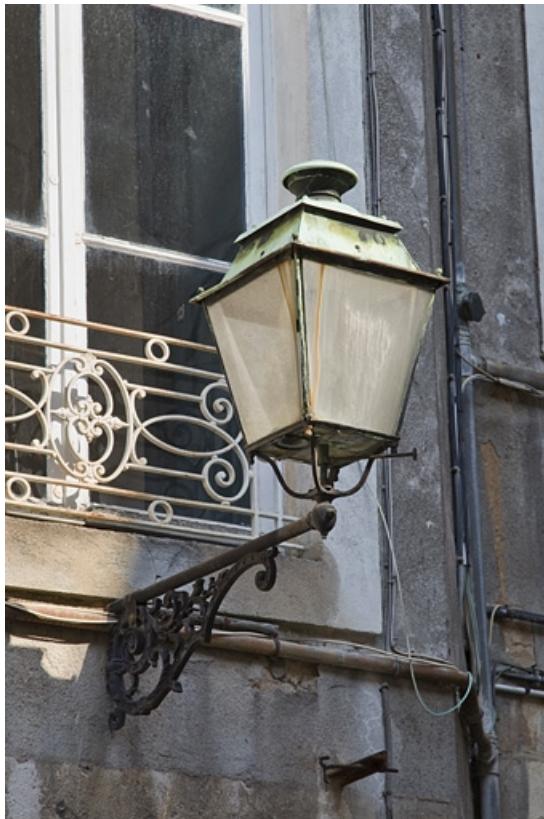
Détail d'un bec de gaz situé dans la cour.
