## IMMEUBLE

Bourgogne-Franche-Comté, Doubs  
Besançon  
îlot d' Emskerque - 15 rue Pasteur

Dossier IA25000512 réalisé en 1996 revu en  
2008

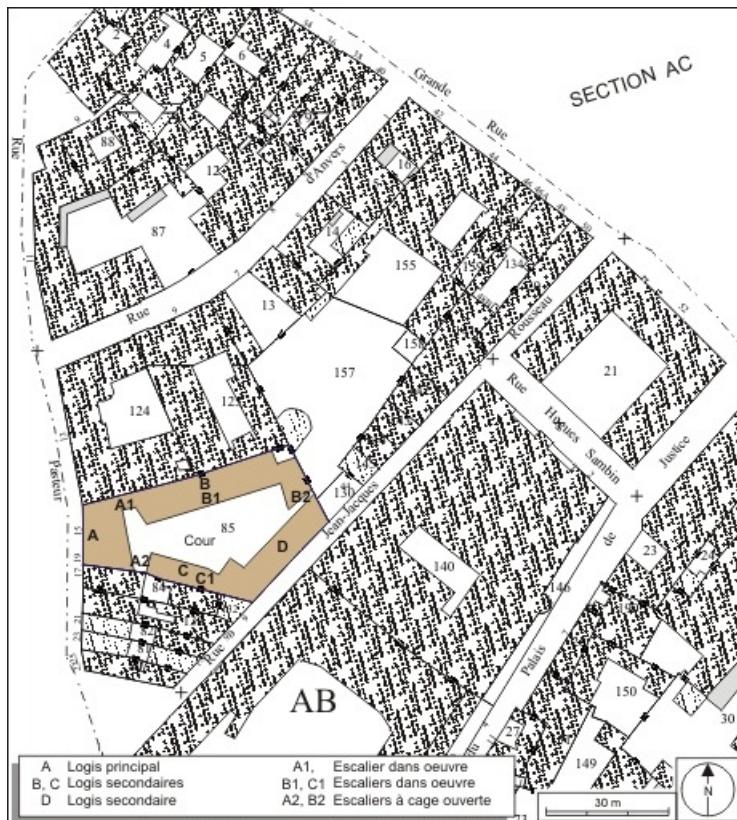
**Plan masse et de situation. Extrait du plan cadastral, 1974, section AB.**  
25, Besançon, 15 rue Pasteur, lieudit : îlot d'Emskerque

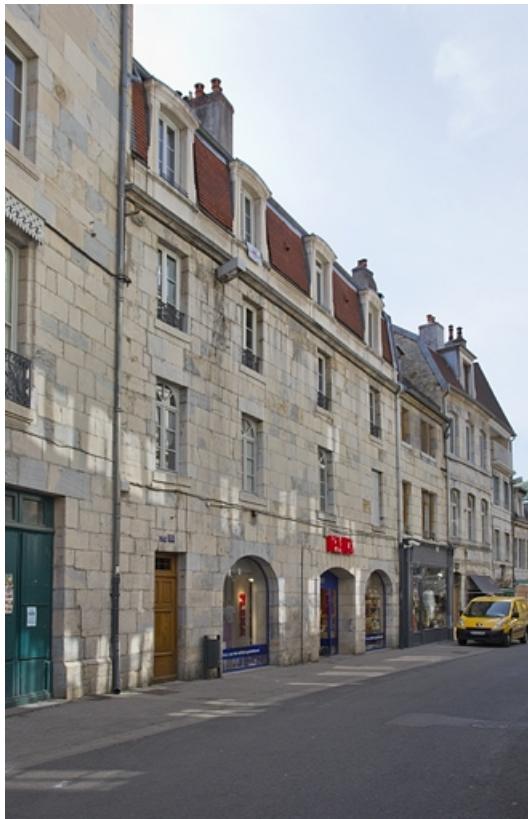
**Logis principal : façade sur rue, de trois quarts gauche.**

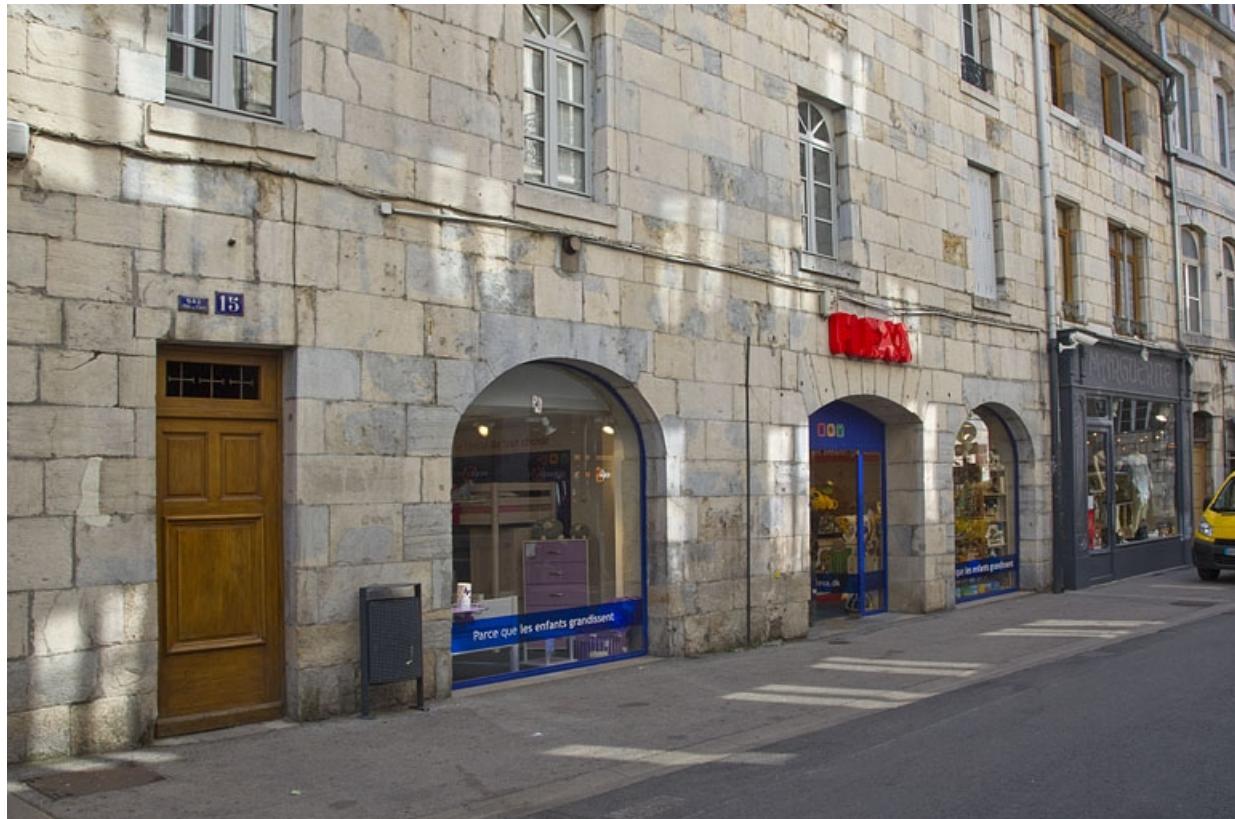
**Logis principal : rez-de-chaussée de la façade sur rue, de trois quarts gauche.**

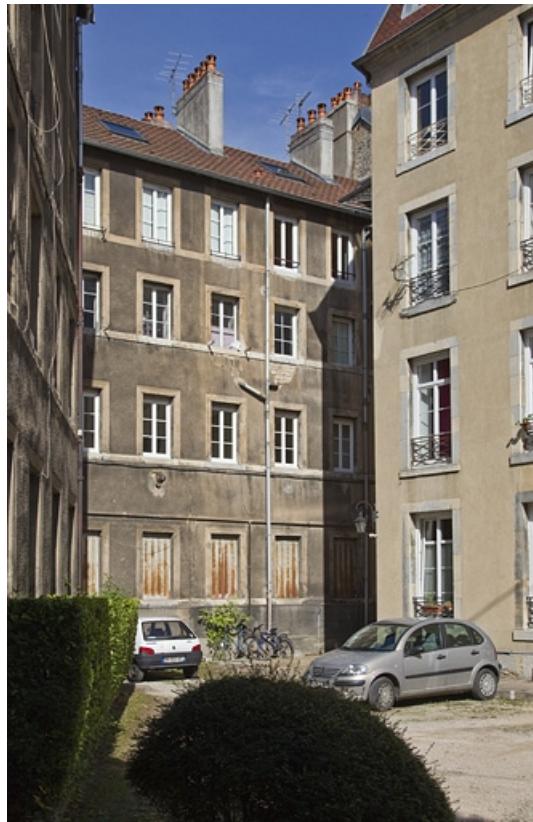
**Logis principal, vue de la façade postérieure.**

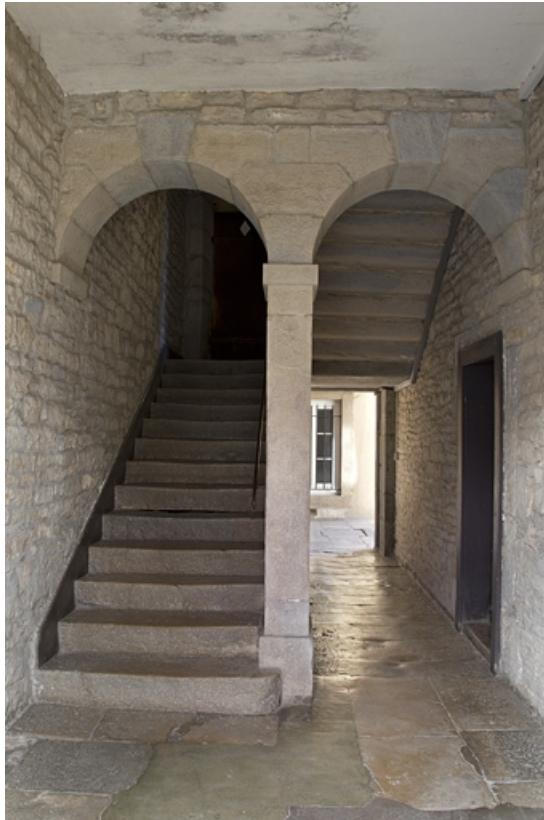
**Logis principal : vue d'ensemble de l'escalier dans oeuvre.**

L'immeuble, situé sur une parcelle traversante de grande taille, est constitué d'un logis principal, à deux étages carrés et un de comble sur rue et de trois étages sur cour. Il est distribué par un escalier dans-œuvre, rampe sur rampe, en maçonnerie. Des galeries de liaison superposées partant de celui-ci permettent d'accéder à un grand logis secondaire à trois étages carrés et un de comble, situé à gauche de la cour. Ce dernier est doté d'un escalier principal dans-œuvre tournant à retours avec jour et d'un escalier secondaire à cage ouverte situé à l'extrémité droite du bâtiment. A droite de la cour est situé un autre logis secondaire à trois étages distribué par un escalier à cage ouverte situé à sa droite. Au fond de la parcelle, le long de la rue Jean-Jacques Rousseau, se trouve un autre logis à deux étages carrés à droite duquel est située l'entrée secondaire de l'édifice. Tous les bâtiments sont en moellon enduit à l'exception de l'élévation antérieure du logis principal et de la partie centrale du logis secondaire gauche qui sont en pierre de taille, l'élévation antérieure du logis en fond de cour étant en essentage de planches.

L'élément le plus intéressant de cet édifice, outre la mémoire conservée des anciens jardin et verger du couvent des ursulines, est constitué par l'escalier en maçonnerie du 17e siècle duquel se détachent des galeries de liaison en pan de bois décorées de motifs géométriques peints.

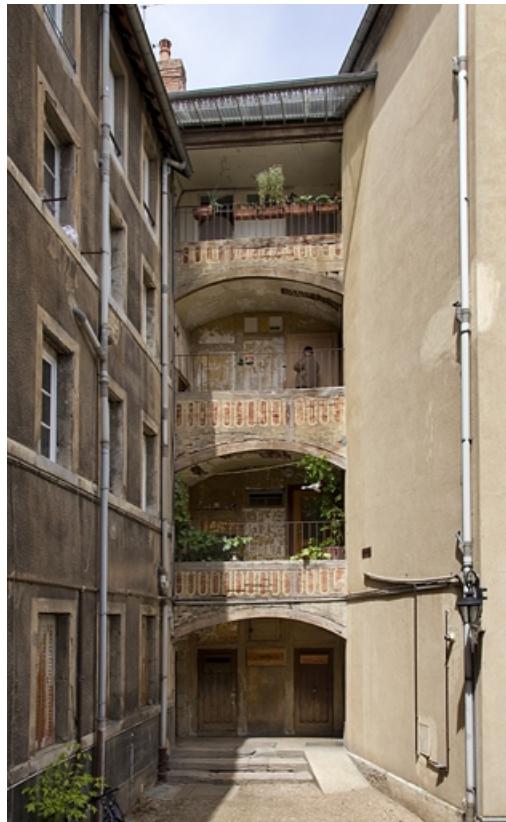
**Vue d'ensemble des galeries superposées entre le logis secondaire gauche et le logis principal.**  
25, Besançon, 15 rue Pasteur, lieudit : îlot d' Emskerque

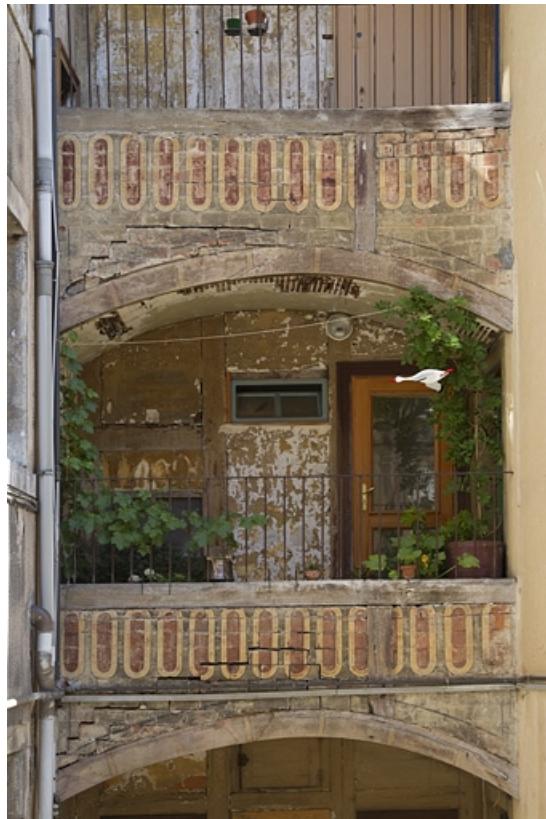
**Galeries superposées entre le logis secondaire gauche et le logis principal : détail de la galerie du premier étage.**  
25, Besançon, 15 rue Pasteur, lieudit : îlot d' Emskerque

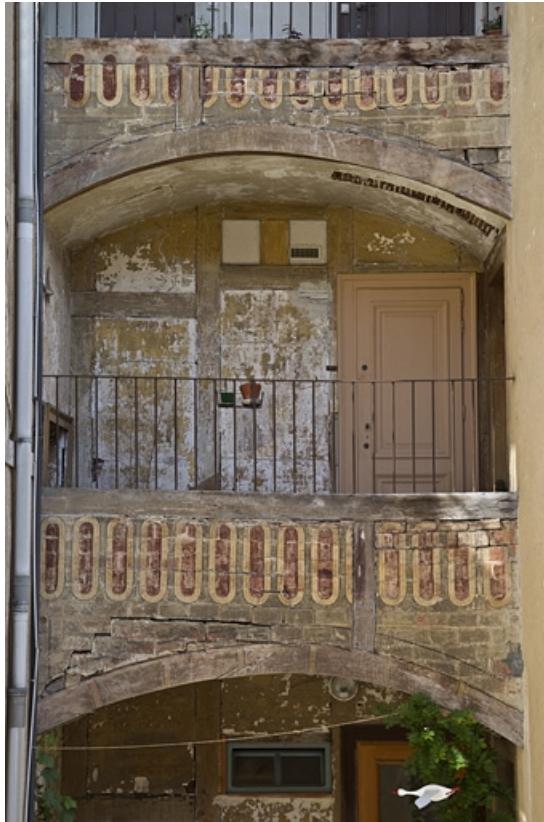
**Galeries superposées entre le logis secondaire gauche et le logis principal : détail de la galerie du deuxième étage.**  
25, Besançon, 15 rue Pasteur, lieudit : îlot d' Emskerque

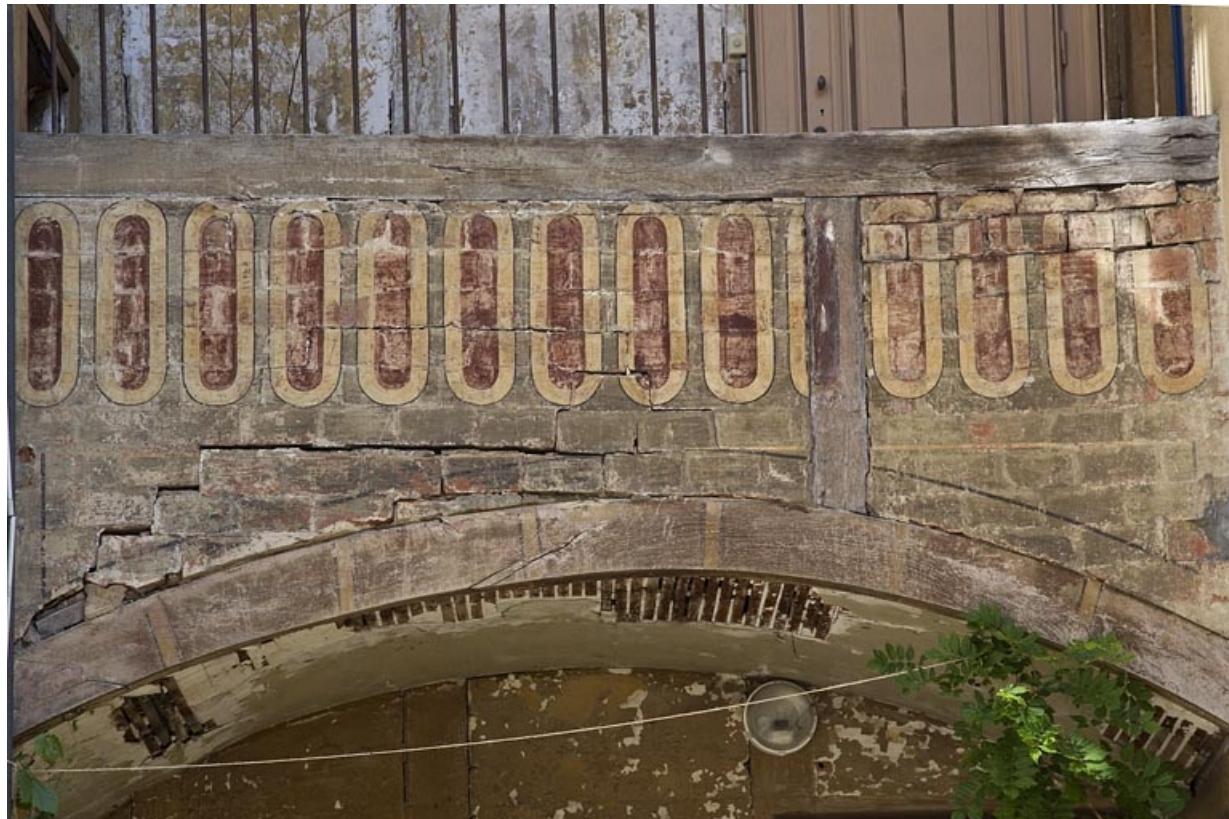
**Galeries superposées entre le logis secondaire gauche et le logis principal : détail d'un décor peint.**  
25, Besançon, 15 rue Pasteur, lieudit : îlot d' Emskerque

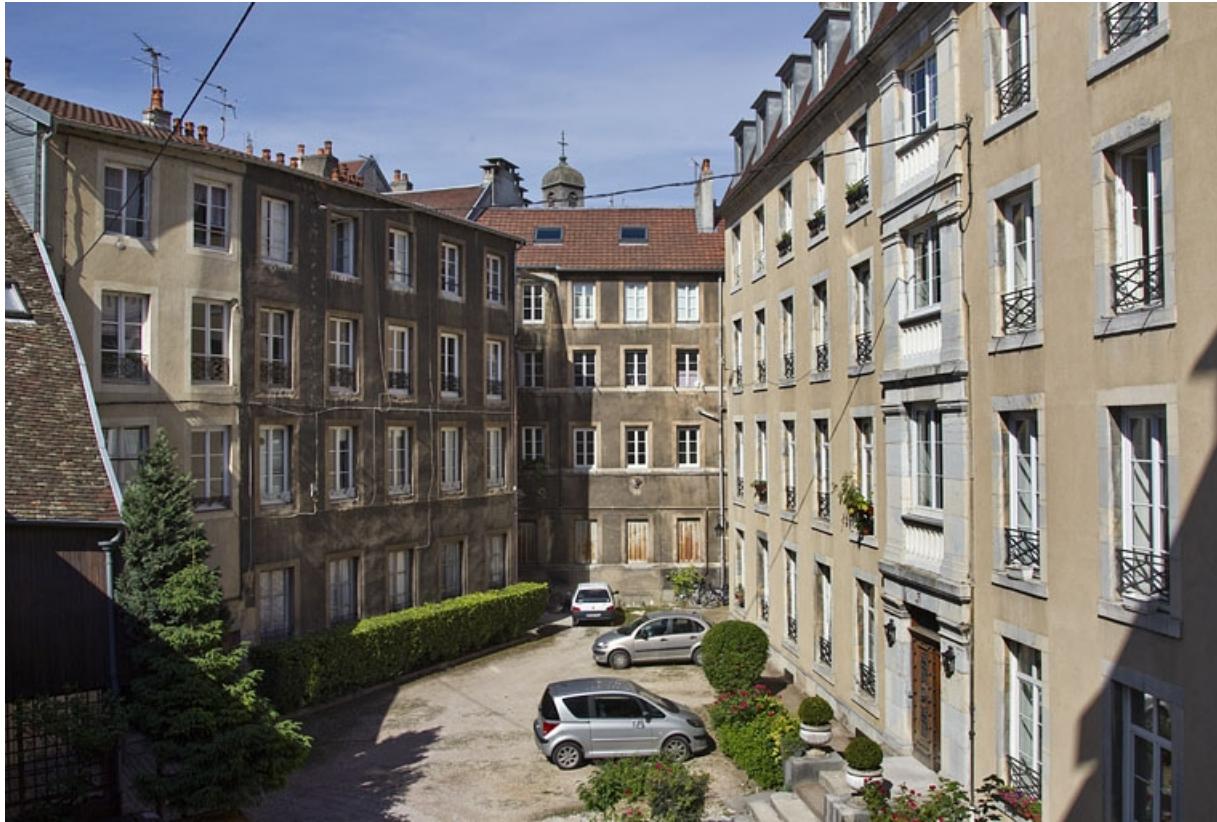
**Vue d'ensemble des logis depuis le fond de la cour.**

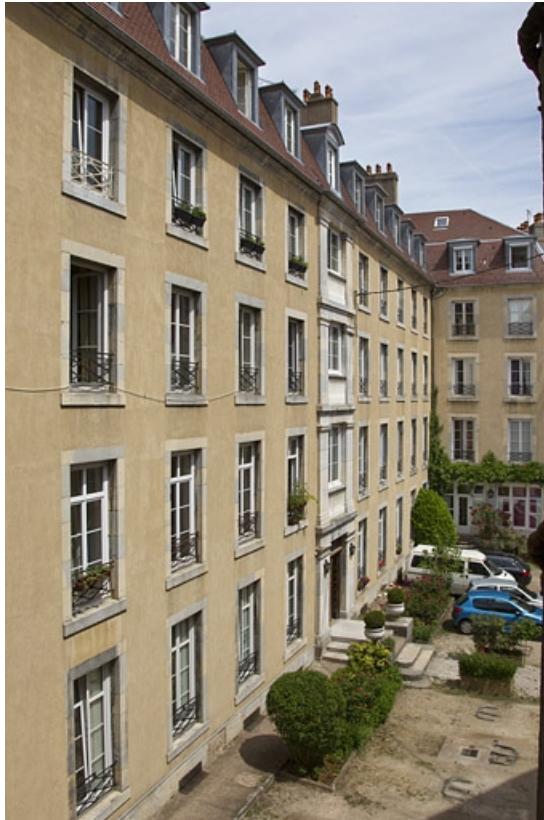
**Logis secondaire gauche : vue d'ensemble de la façade antérieure, de trois quarts droit.**  
25, Besançon, 15 rue Pasteur, lieudit : îlot d' Emskerque

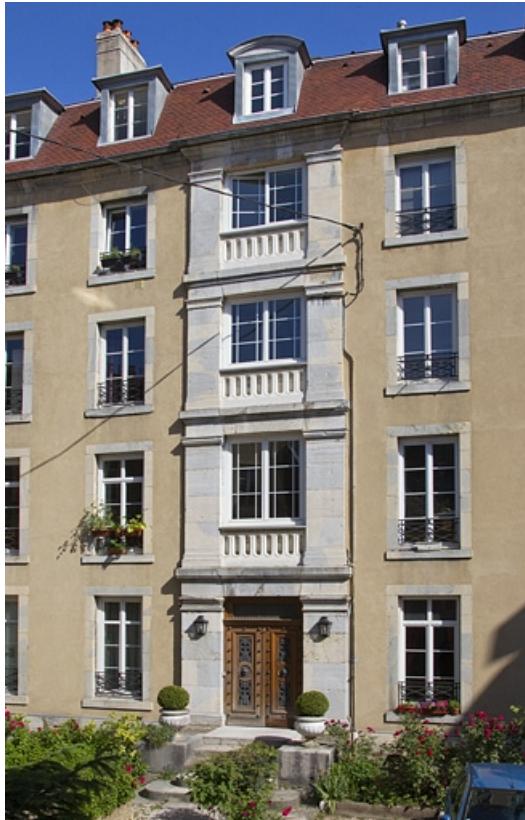
**Logis secondaire à gauche dans la cour, façade : détail de la partie centrale.**  
25, Besançon, 15 rue Pasteur, lieudit : îlot d' Emskerque

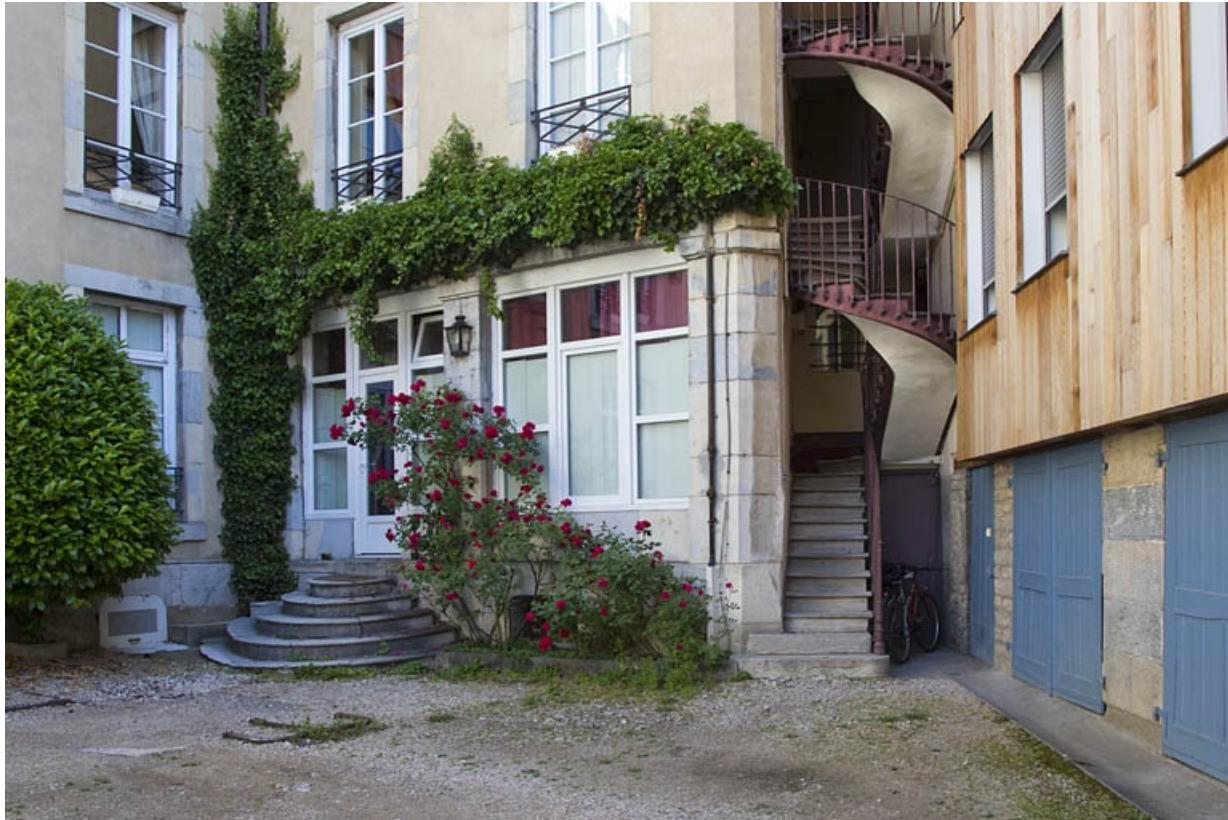
**Logis secondaire à gauche de la cour : détail du rez-de-chaussée de l'aile droite.**

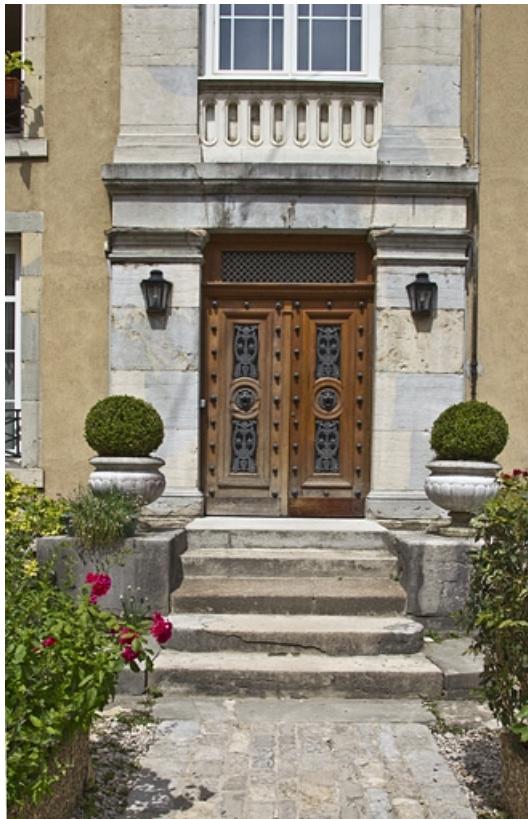
**Logis secondaire à gauche dans la cour, façade : détail de la porte d'entrée.**  
25, Besançon, 15 rue Pasteur, lieudit : îlot d' Emskerque

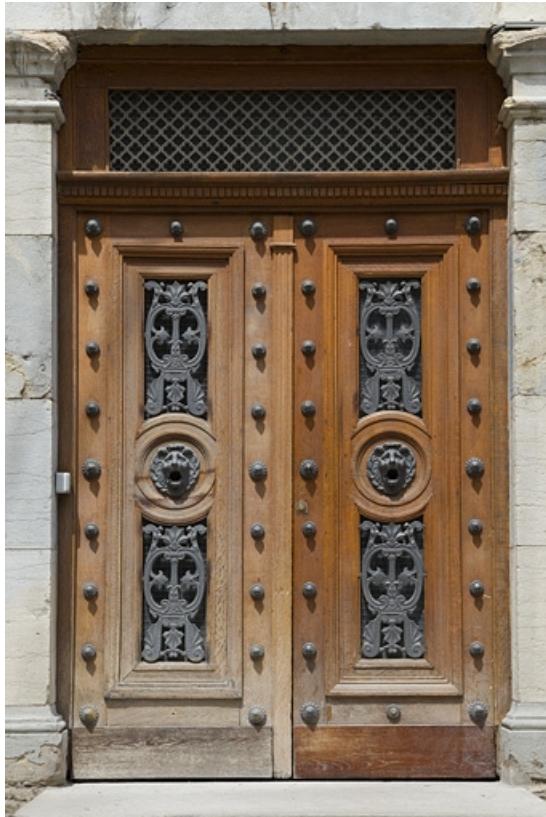
**Logis secondaire gauche : vue rapprochée de la porte d'entrée.**

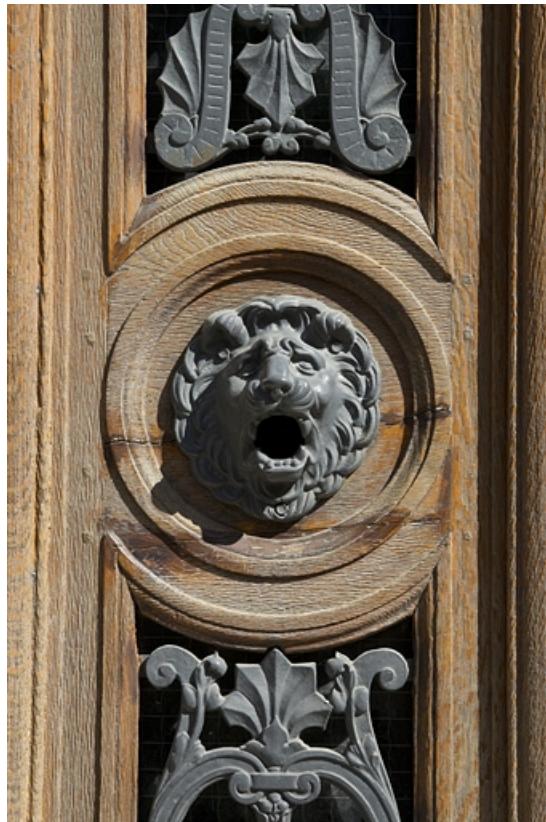
**Logis secondaire gauche, porte d'entrée : décor, détail d'une tête de lion.**

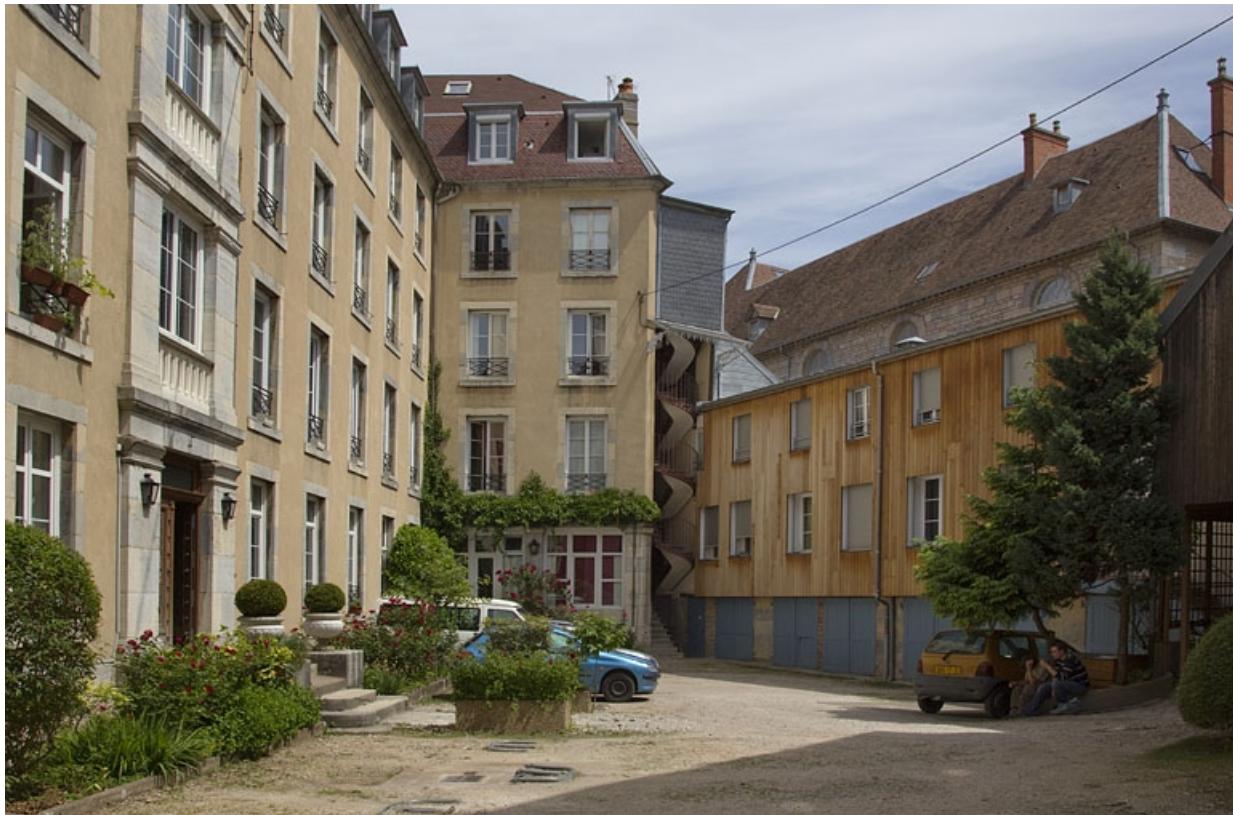
**Vue des logis secondaires depuis l'entrée de la cour.**

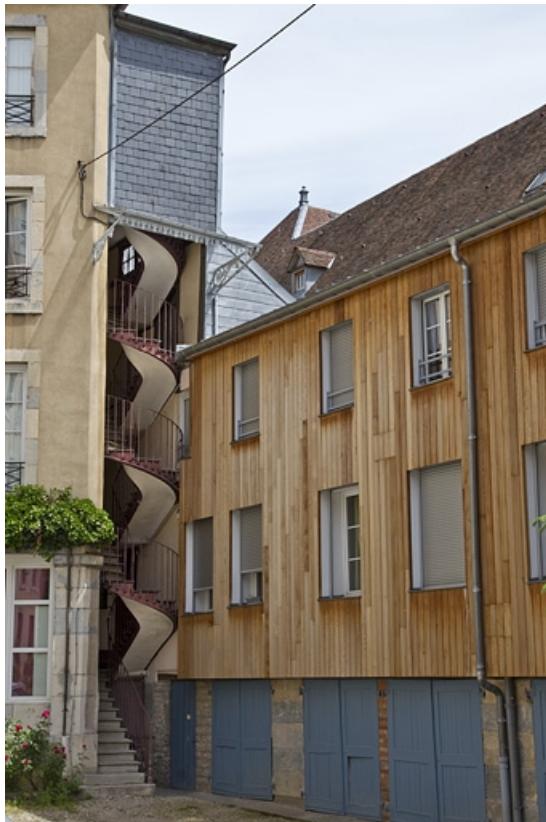
**Vue du logis secondaire situé au fond de la cour.**

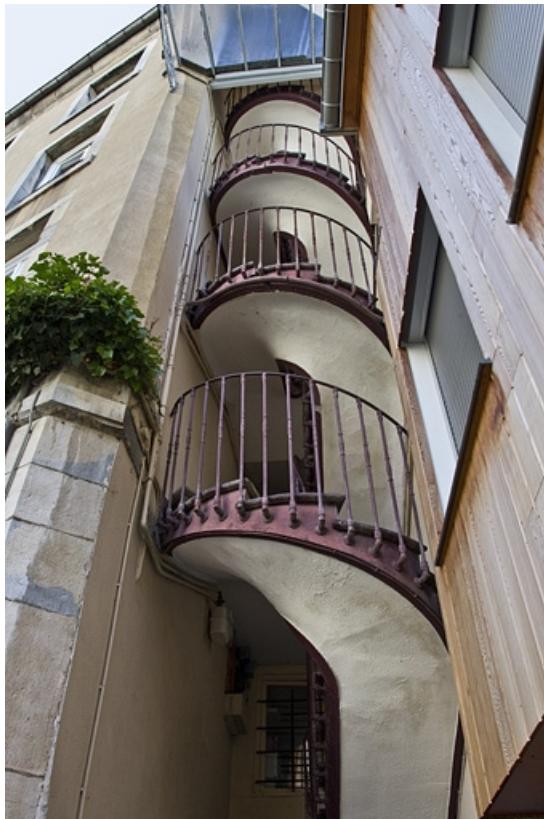
**Logis secondaire gauche : détail de l'escalier à cage ouverte à l'extrémité du bâtiment.**  
25, Besançon, 15 rue Pasteur, lieudit : îlot d' Emskerque

**Escaliers** : escalier dans-œuvre, escalier tournant à retours sans jour, en maçonnerie; escalier dans-œuvre, escalier tournant à retours avec jour, en charpente; escalier de distribution extérieur, escalier tournant à retours avec jour, cage ouverte en charpente

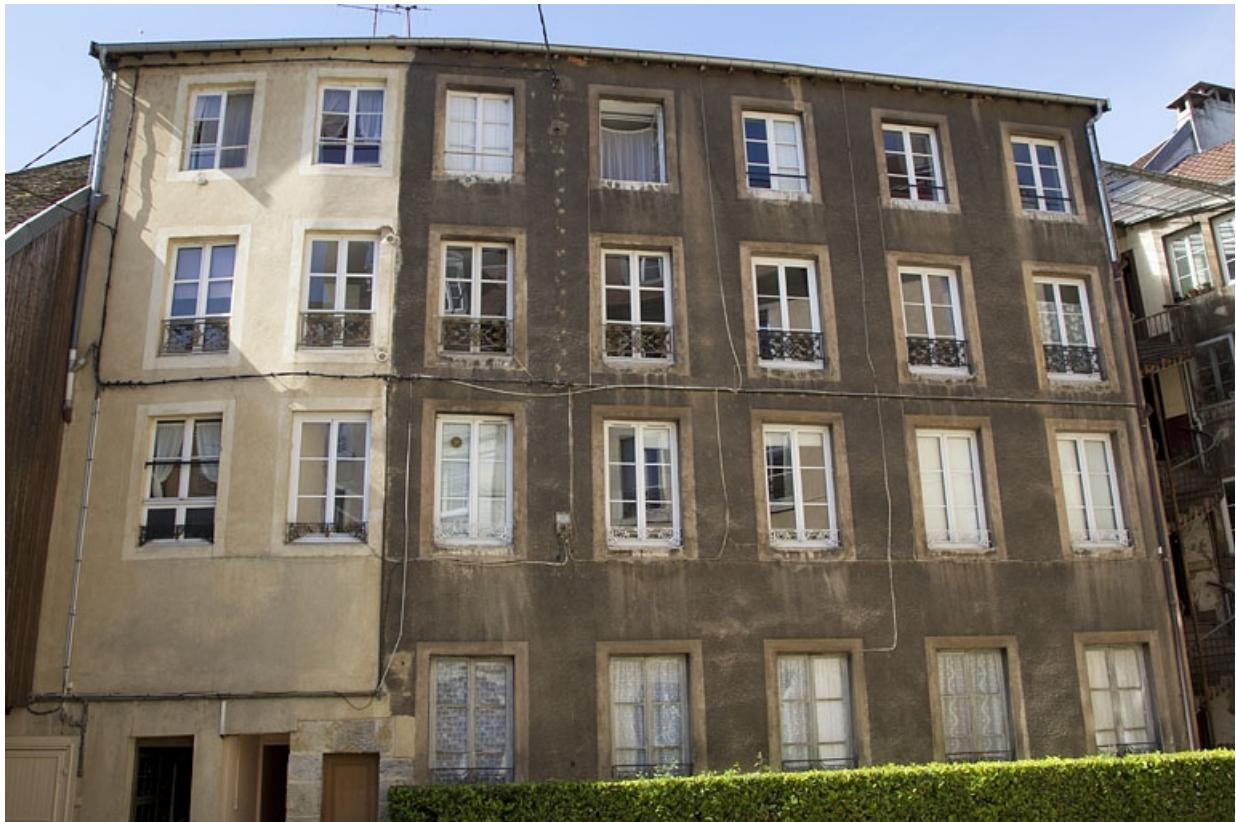
**Logis secondaire droit : vue d'ensemble de la façade antérieure.**

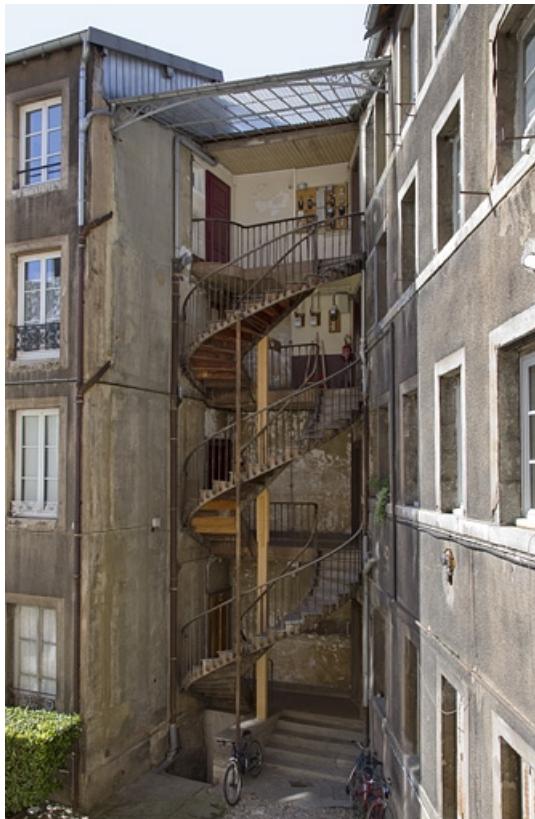
**Vue d'ensemble de l'escalier à cage ouverte entre le logis secondaire droit et le logis principal.**  
25, Besançon, 15 rue Pasteur, lieudit : îlot d' Emskerque

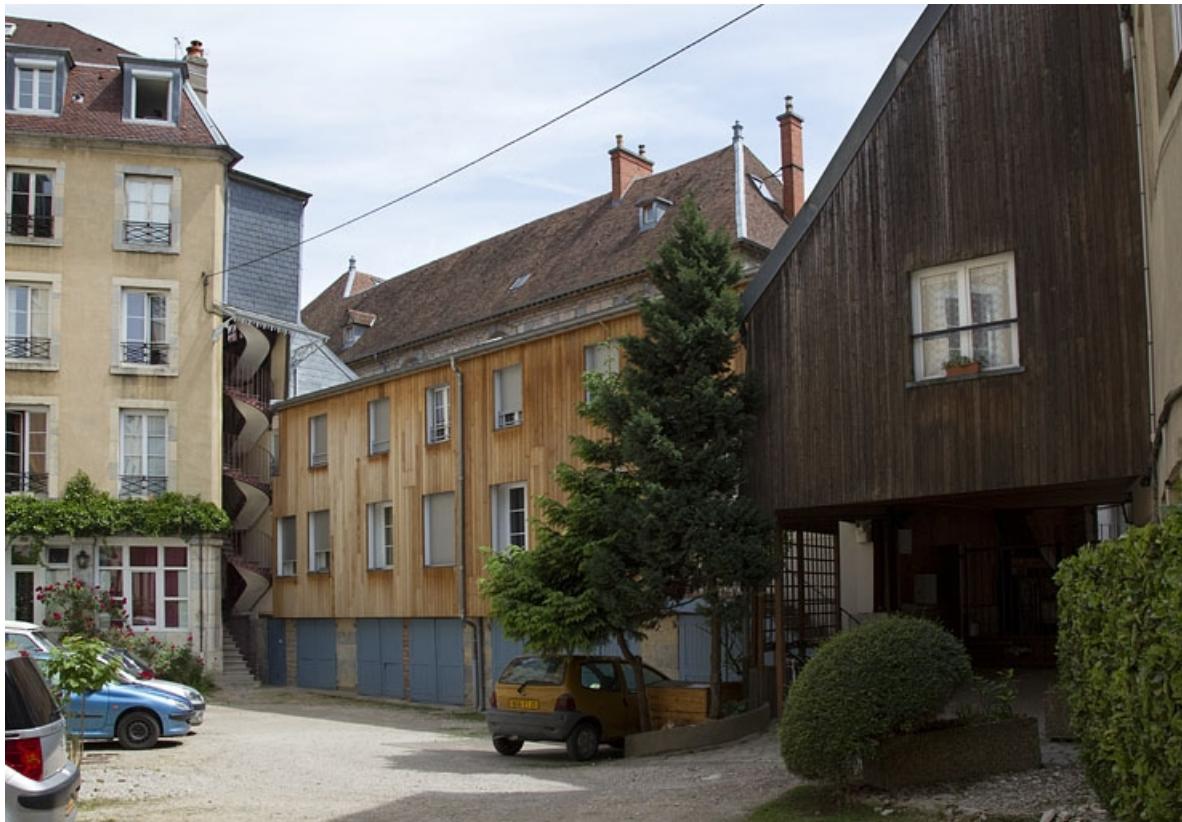
**Vue du logis secondaire situé au fond de la cour, de trois quarts droit.**

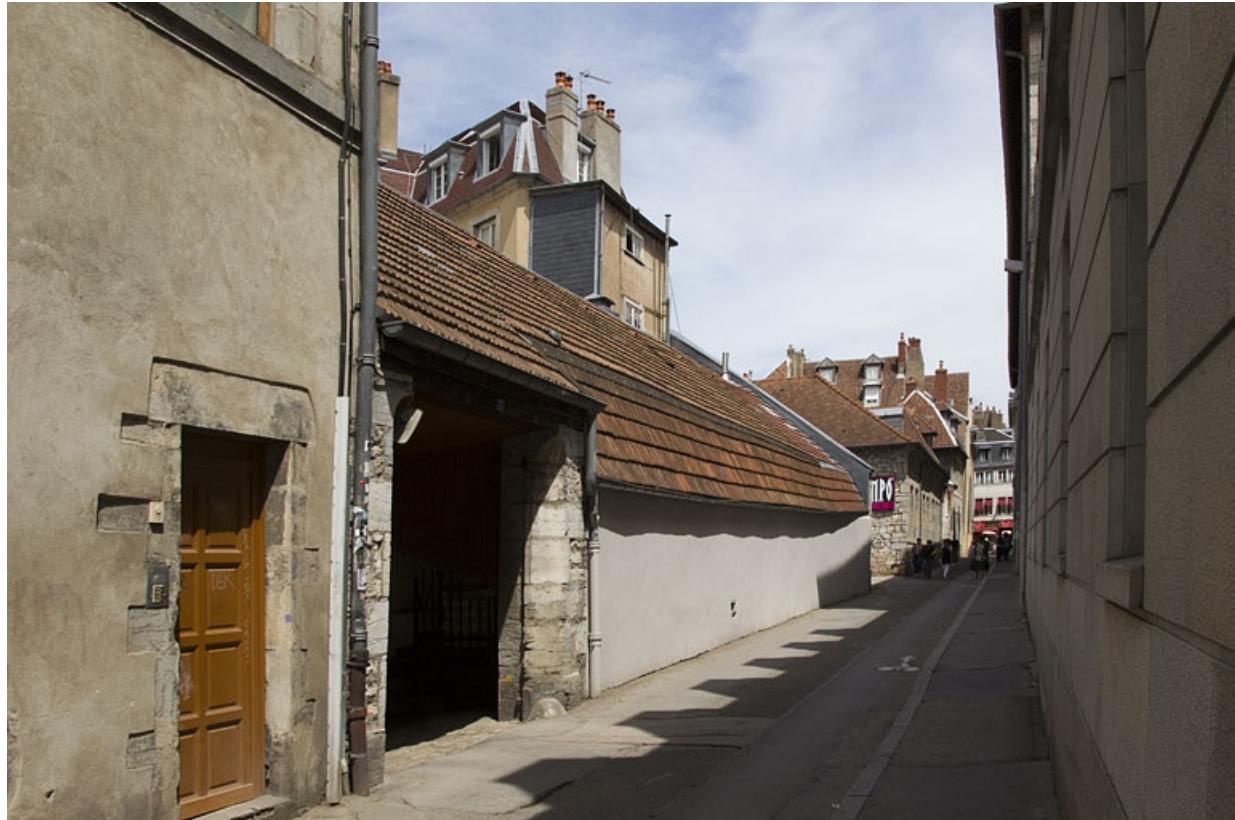
**Logis secondaire au fond de la cour : façade postérieure, de trois quarts gauche.**

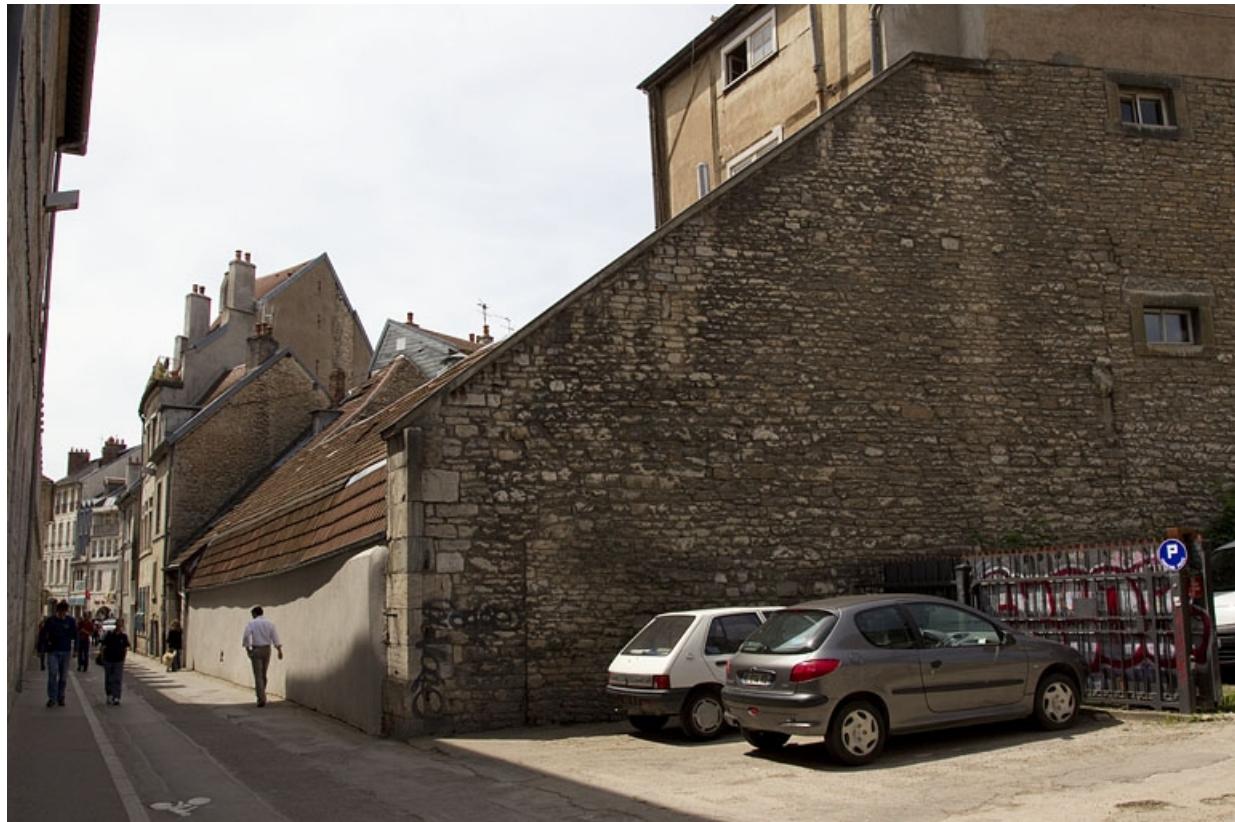
**Logis secondaire au fond de la cour : façade postérieure, de trois quarts droit.**
