HÔTEL

Bourgogne-Franche-Comté, Doubs
Besançon
îlot Poste - 21 rue des Granges

Dossier IA25000588 réalisé en 1996 revu en
2009

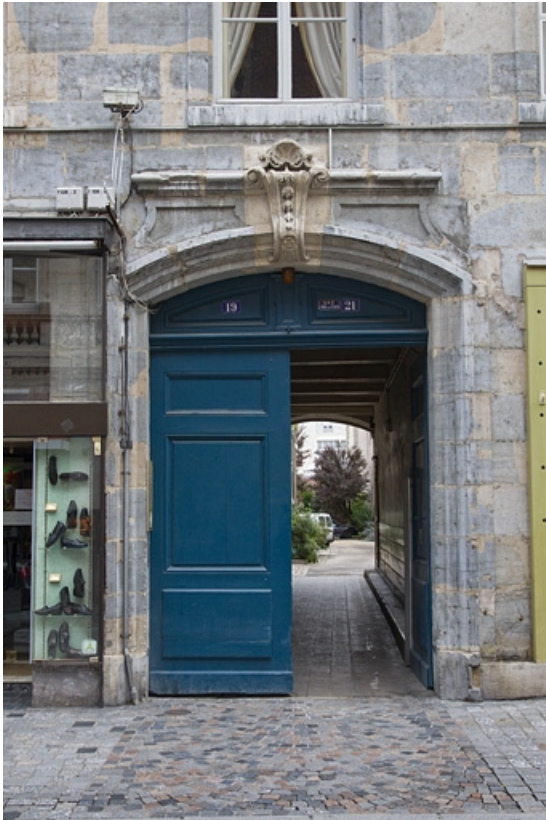
N° de l'illustration : 20112501853NUC2A

Logis principal, façade antérieure : détail du portail d'entrée.

Le portail d'entrée est orné d'une clé comprenant une chute de fleurs surmontée d'une coquille ; la borne fontaine est décorée du lion de Franche-Comté et de poissons encadrant une tête d'homme.

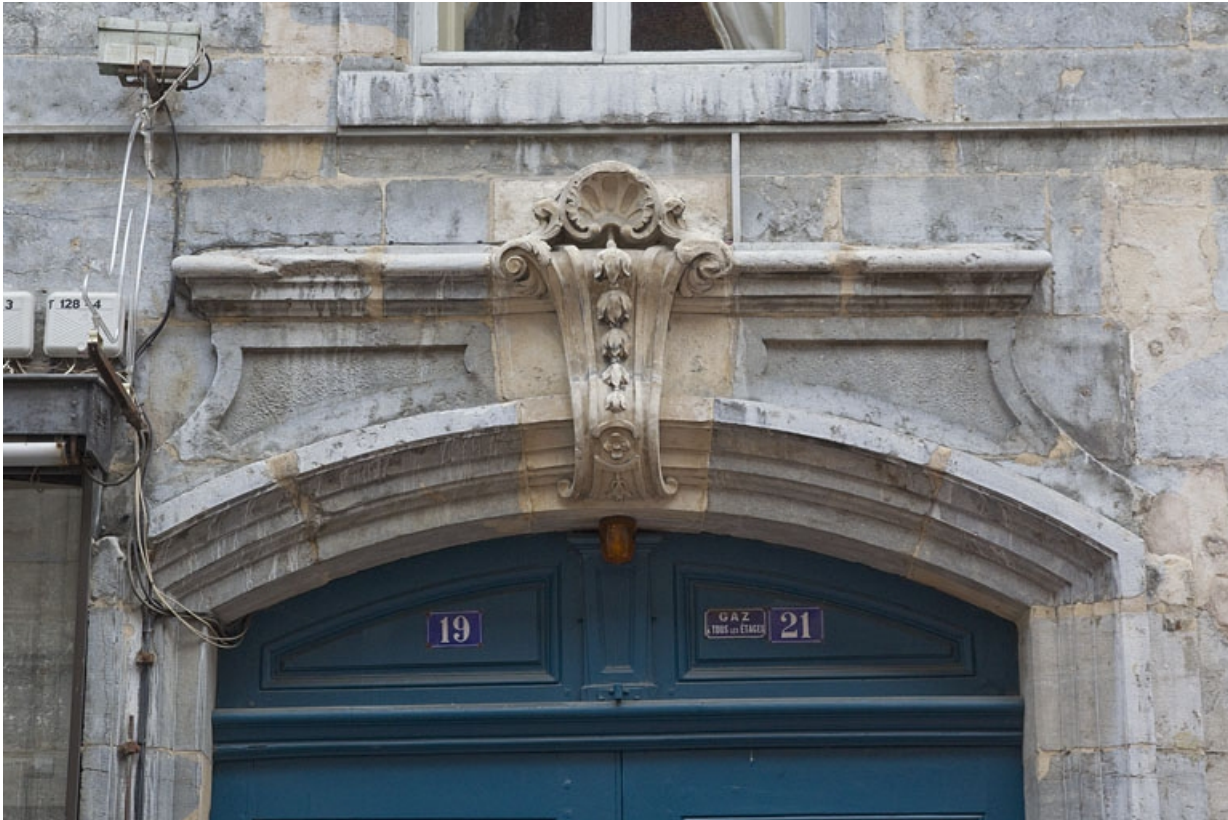
N° de l'illustration : 20112501852NUC2A

Logis principal, façade antérieure : détail de l'arc couvrant le portail d'entrée.

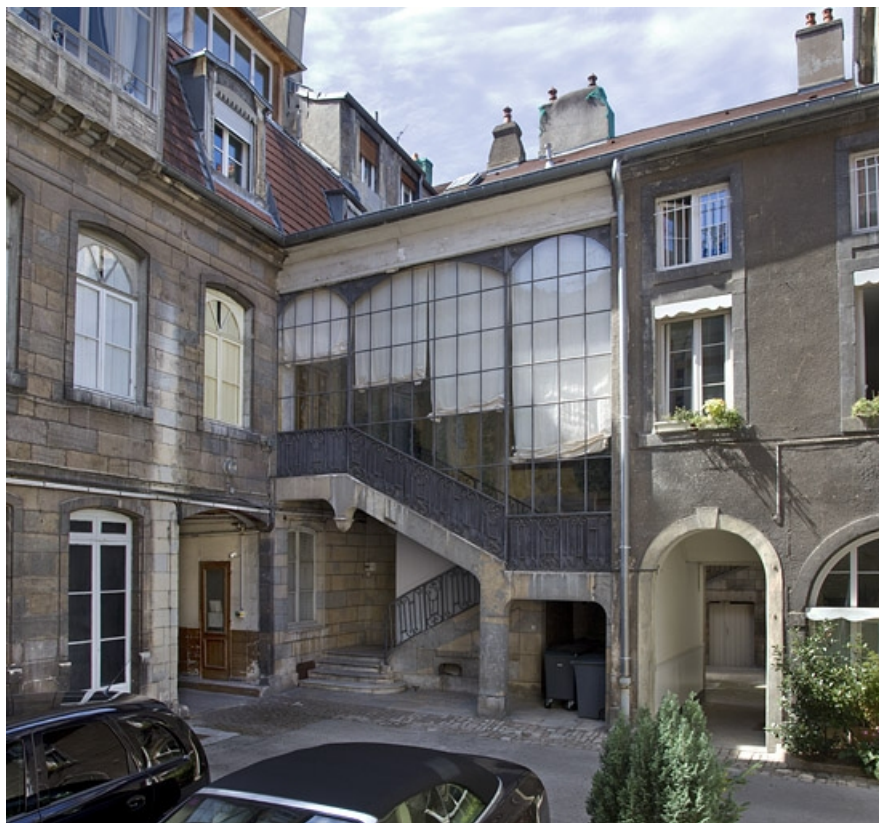
N° de l'illustration : 20112501850NUC2A

Vue d'ensemble de l'escalier à cage ouverte, de trois quarts droit.

Le logis principal a été construit dans la 1^{ère} moitié du 18^e siècle. L'escalier à cage ouverte décoré d'une peinture murale a été fermé par une verrière sans doute au 19^e siècle. A la même époque, l'édifice abritait la banque Jacquard. En 1887, le banquier Albert Jacquard commandait l'aménagement d'un jardin - qui n'existe plus actuellement - à l'architecte paysagiste Henri Michel. Les deux bâtiments, de part et d'autre de la cour, ont été construits en 1891 peut-être par l'architecte Alfred Ducat qui, à cette époque, avait restauré la maison du banquier. En partie sans doute à usage d'habitation, ils comprenaient aussi probablement des locaux en rez-de-chaussée liés à l'activité bancaire. Le rez-de-chaussée du logis sur rue comprend trois devantures aménagées ou agrandies dans le courant du 20^e siècle. Durant la même période les remises situées dans l'aile sur cour ont été transformées en habitation et un passage percé pour accéder à la cour voisine (19 rue des Granges).

La demeure est caractéristique des hôtels avec une aile perpendiculaire au logis principal distribués par un escalier à cage ouverte en maçonnerie.

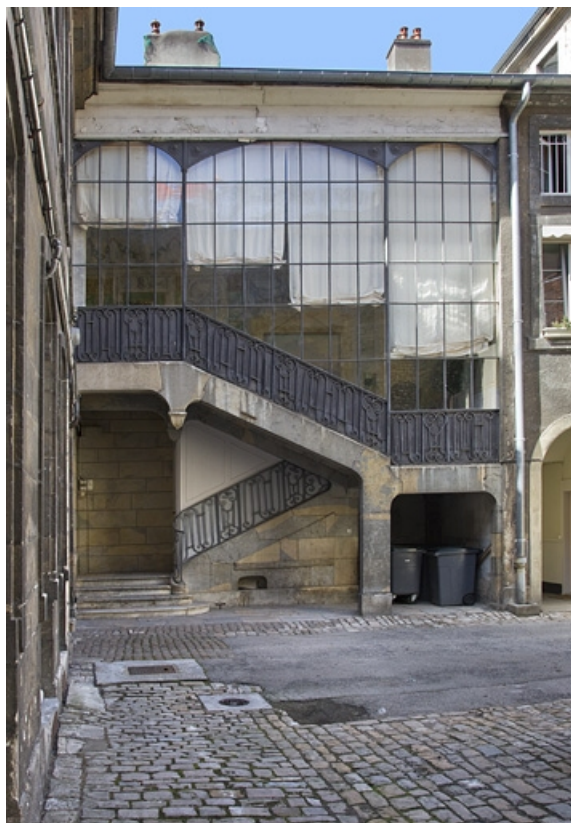
N° de l'illustration : 20112501851NUC2A

Vue d'ensemble de l'escalier à cage ouverte, de face.

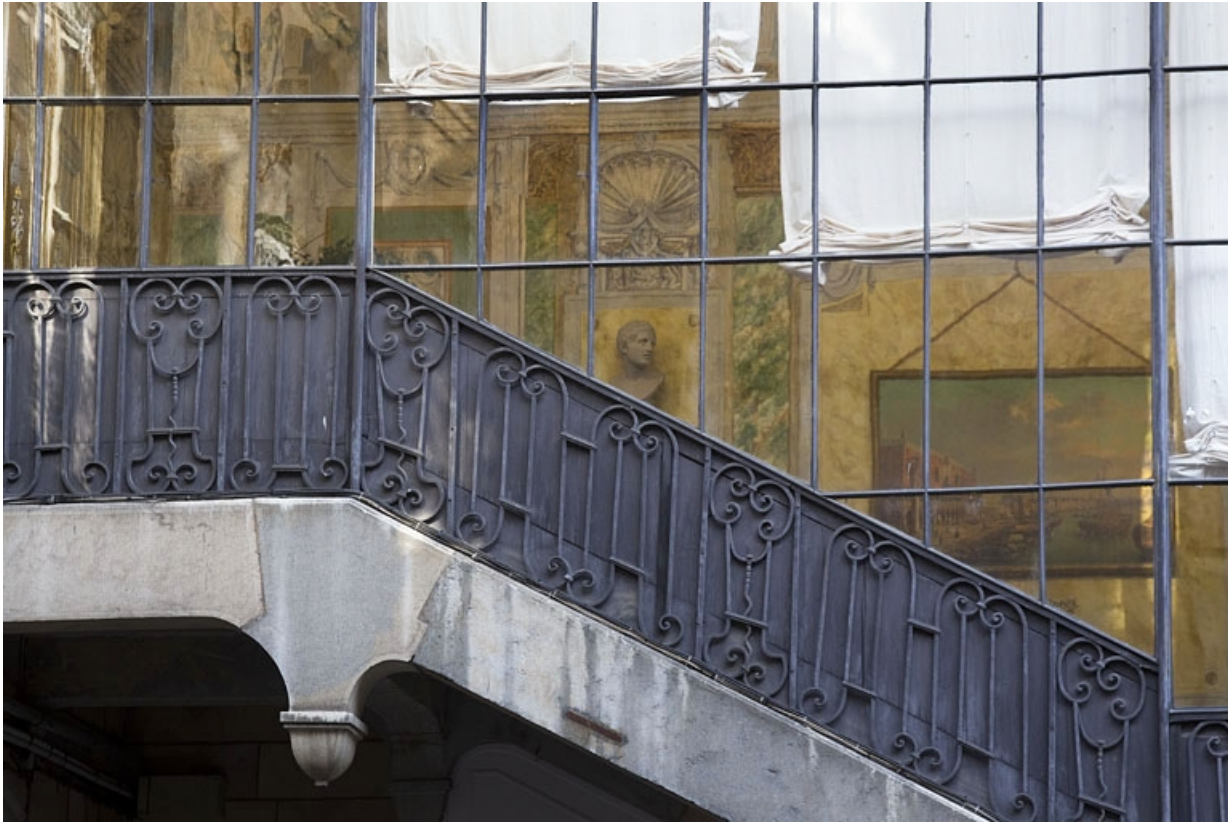
N° de l'illustration : 20112501869NUC2A

Escalier à cage ouverte : détail de la rampe en fer forgé : de face.

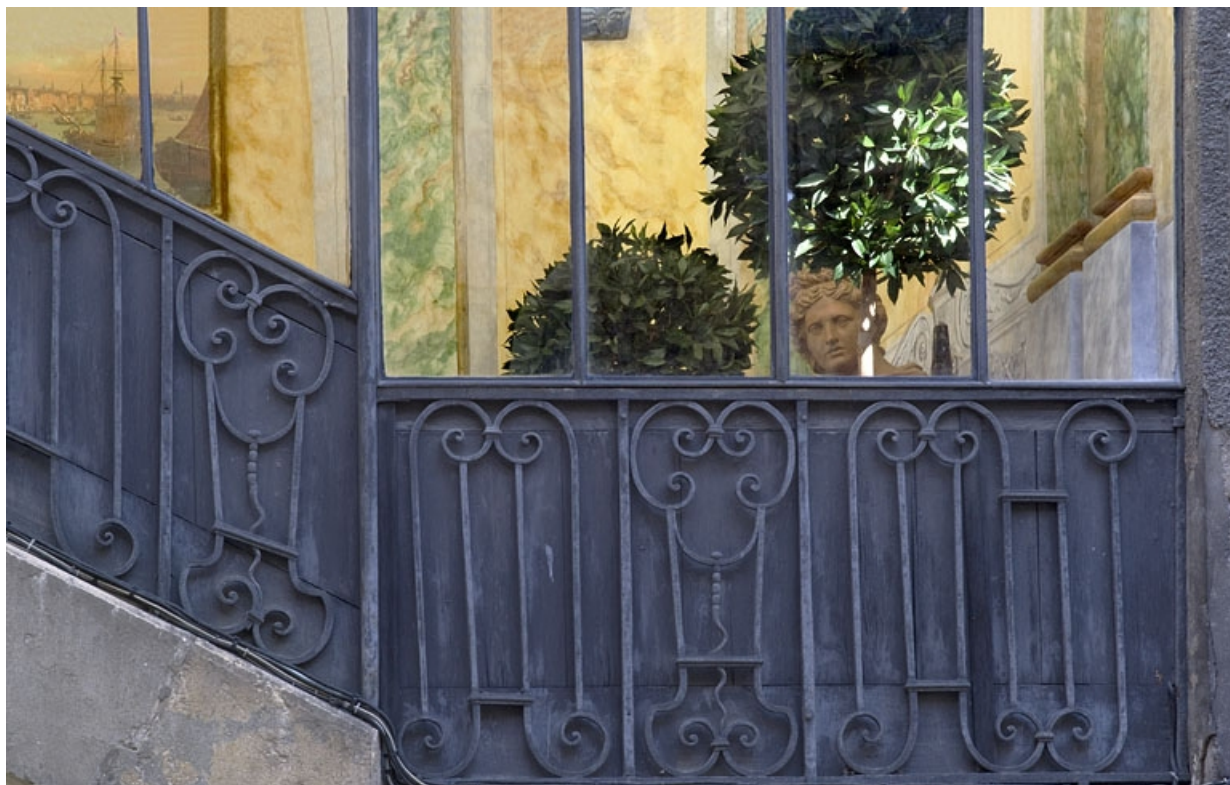
N° de l'illustration : 20112501859NUC2A

Escalier à cage ouverte sur cour : détail de la rampe en fer forgé.

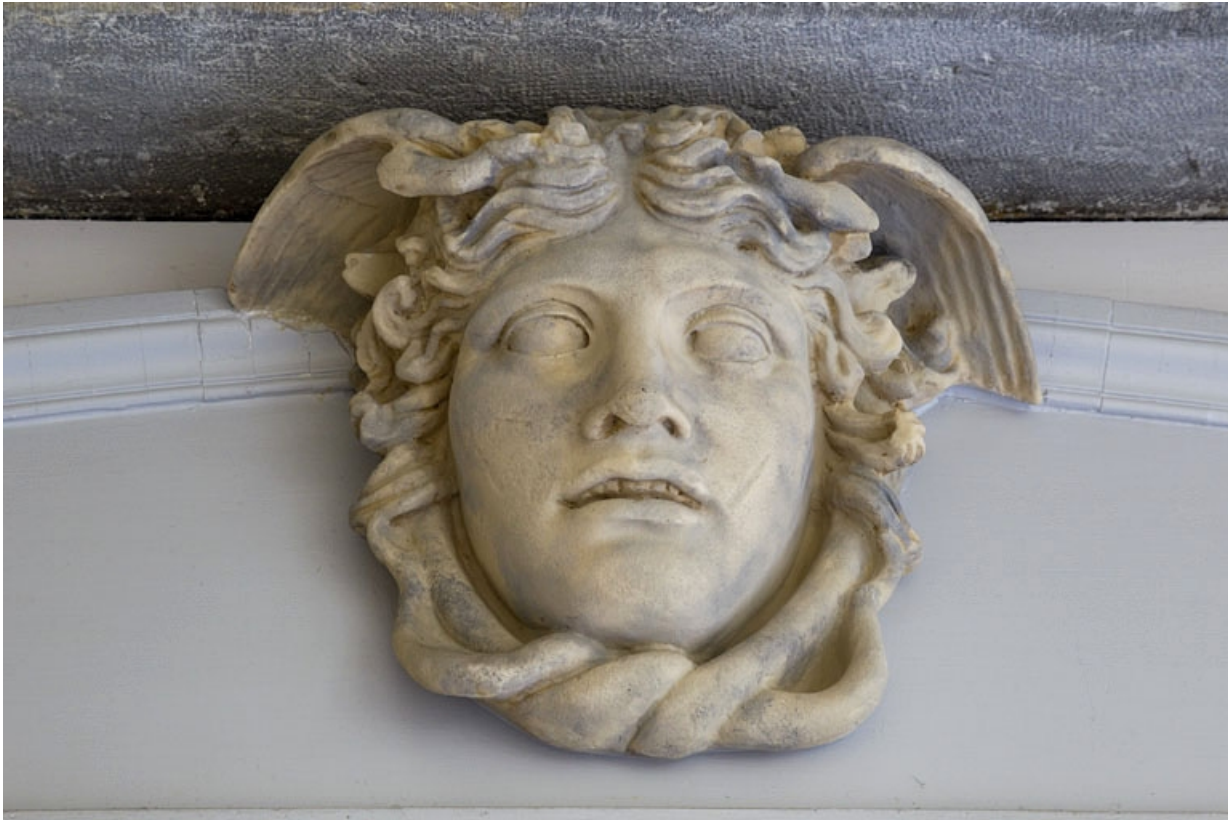
N° de l'illustration : 20112501864NUC2A

Escalier à cage ouverte, détail du décor d'un dessus de porte : sculpture représentant une tête ailée.

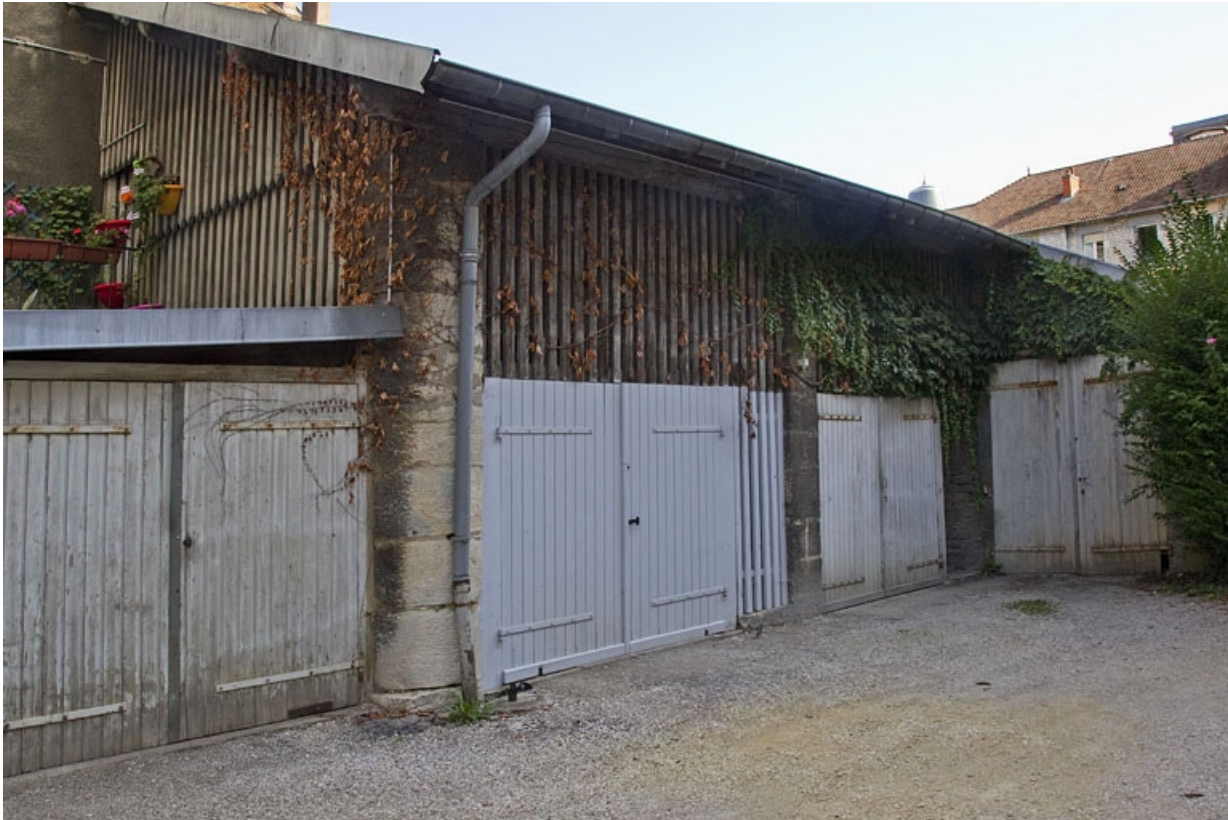
N° de l'illustration : 20112501867NUC2A

Vue des bûchers, de trois quarts gauche.

L'hôtel, bâti sur un sous-sol voûté d'arêtes ou en berceau, est constitué d'un logis principal sur rue en pierre de taille, à un étage carré et deux étages de comble et d'une aile à gauche de la cour avec d'anciennes remises en rez-de-chaussée transformées en logement. Il est distribué par un passage cocher en position décentrée et un escalier à cage ouverte en maçonnerie, avec une rampe en ferronnerie, situé entre le logis et l'aile. Dans la cour se trouvent deux bâtiments perpendiculaires au logis principal ; celui de gauche comprend trois étages carrés avec un bow-window au deuxième étage ; celui de droite est à un étage carré avec une partie comprenant deux étages de comble. Au fond de la cour sont situés des bûchers à claire-voie de bois couverts en tuile mécanique.

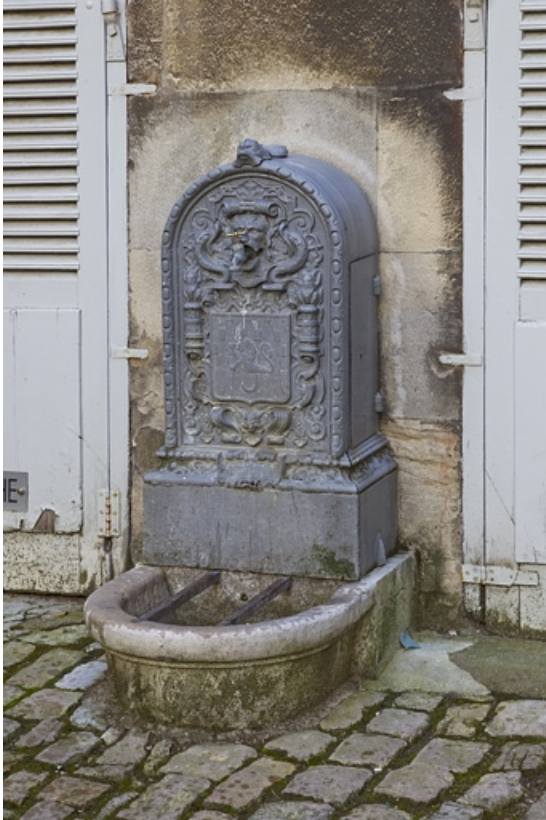
N° de l'illustration : 20112501856NUC2A

Détail de la borne fontaine située à droite de la cour, de trois quarts droit.

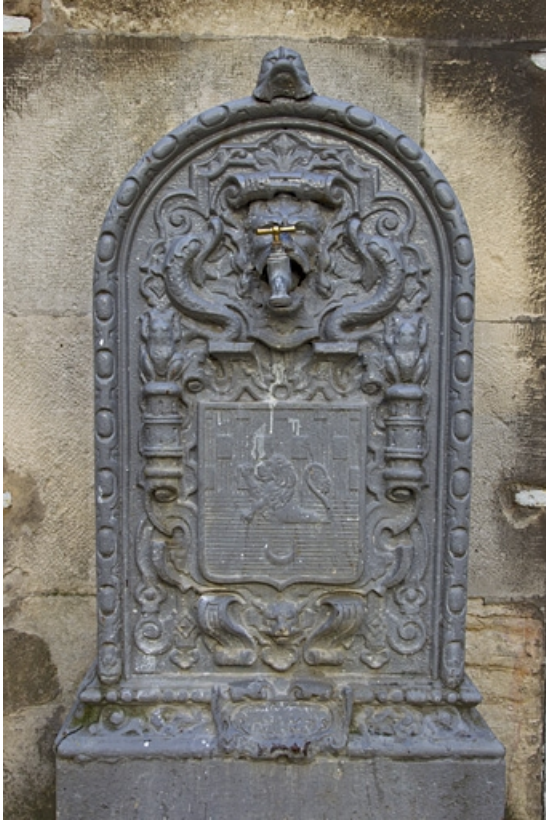
N° de l'illustration : 20112501857NUC2A

Détail de la borne fontaine située à droite de la cour, de face.

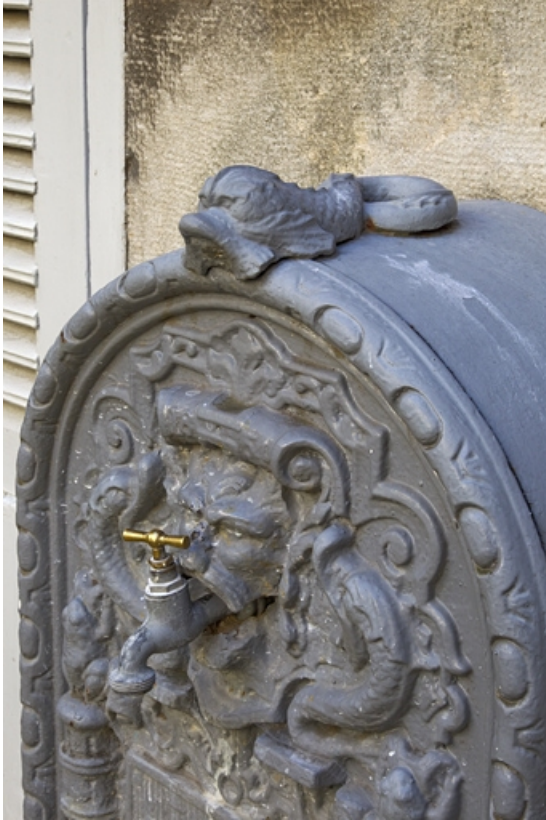
N° de l'illustration : 20112501858NUC2A

Détail de la partie supérieure de la borne fontaine située à droite de la cour, de trois quarts droit.
25, Besançon, 21 rue des Granges, lieudit : îlot Poste
