MAISON

Bourgogne-Franche-Comté, Doubs
Besançon
îlot Proudhon - 3 rue Bersot

Dossier IA25000596 réalisé en 1996 revu en
2009
Auteur(s) : Christiane Roussel

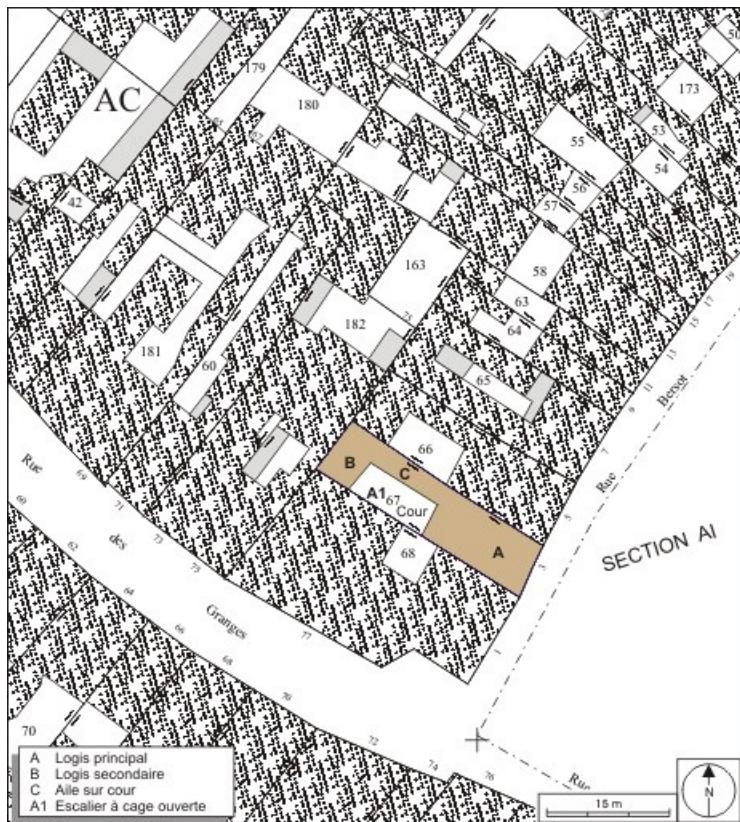
N° de l'illustration : 20102500034NUDA

Plan masse et de situation. Extrait du plan cadastral, 1974, section AC.

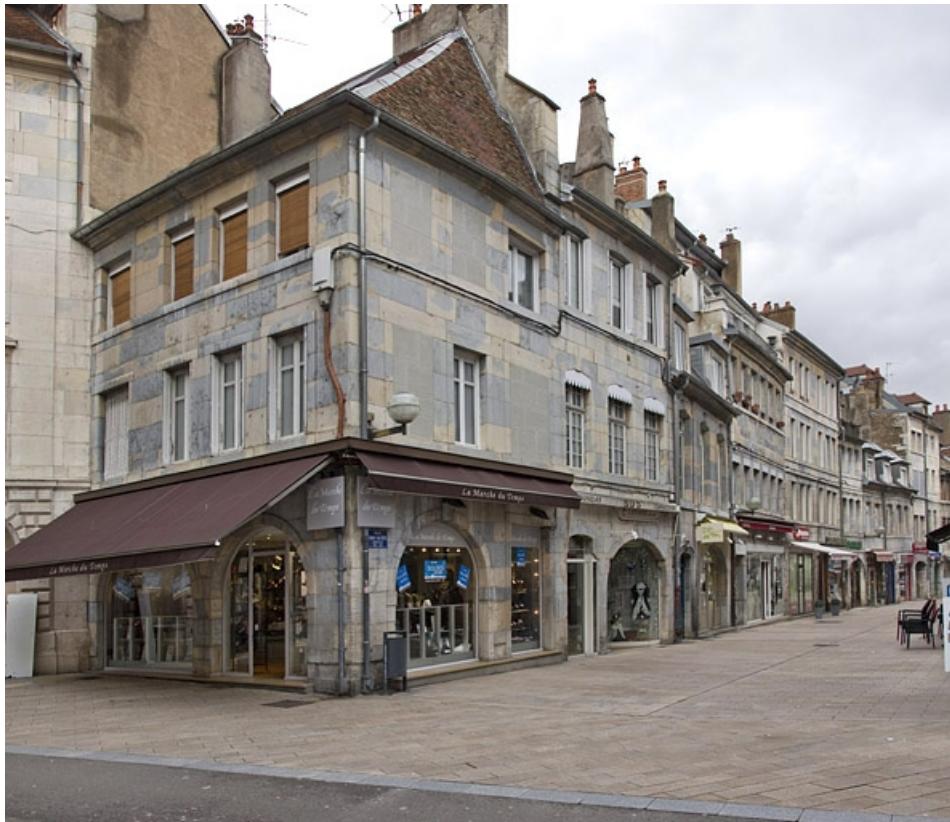
N° de l'illustration : 20122500333NUC2A

Vue d'ensemble depuis l'angle de la rue Bersot.

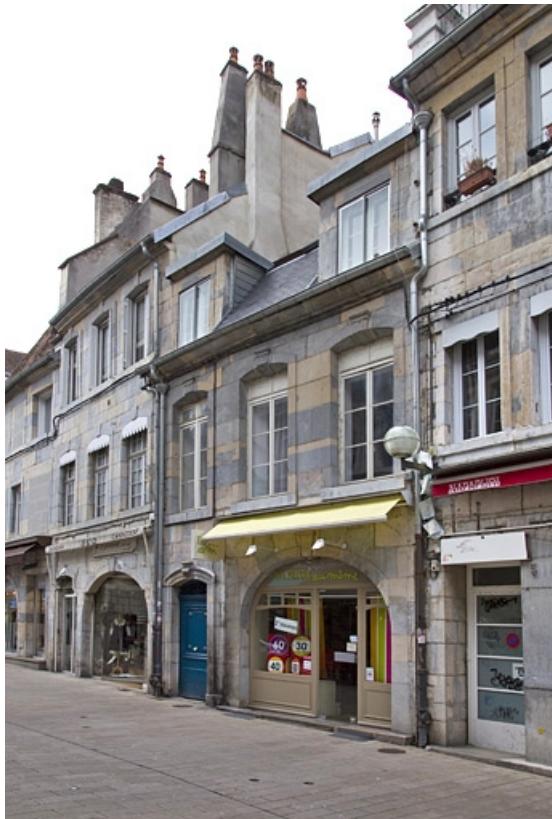
N° de l'illustration : 20122500335NUC2A

Façade sur rue, de trois quarts droit.

L'une des premières maisons du 18e siècle à adopter un nouveau style de baie couverte d'un arc segmentaire avec une clé saillante décorée.

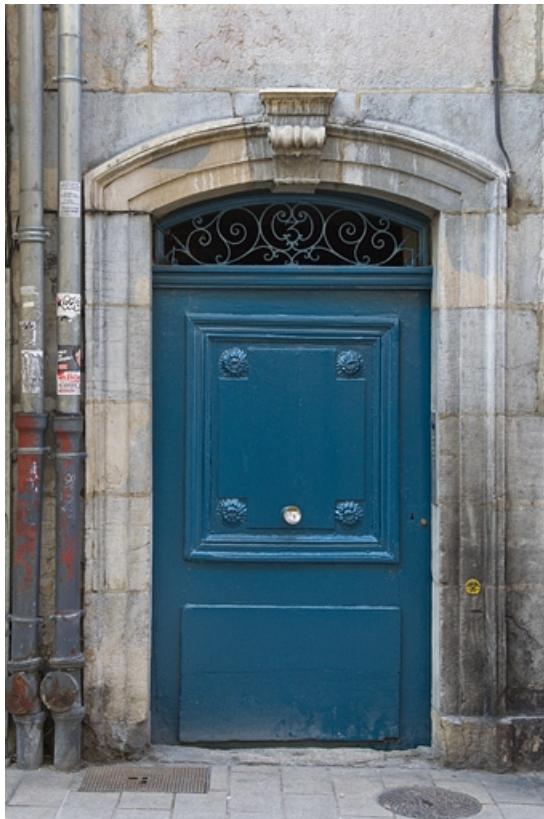
N° de l'illustration : 20122500336NUC2A

Façade sur rue : détail de la porte du couloir.

Les clés des fenêtres sont ornées d'une feuille, celle du portail d'une volute ; les vantaux de la porte d'entrée sont décorés de rosaces dans les angles rentrants des panneaux.

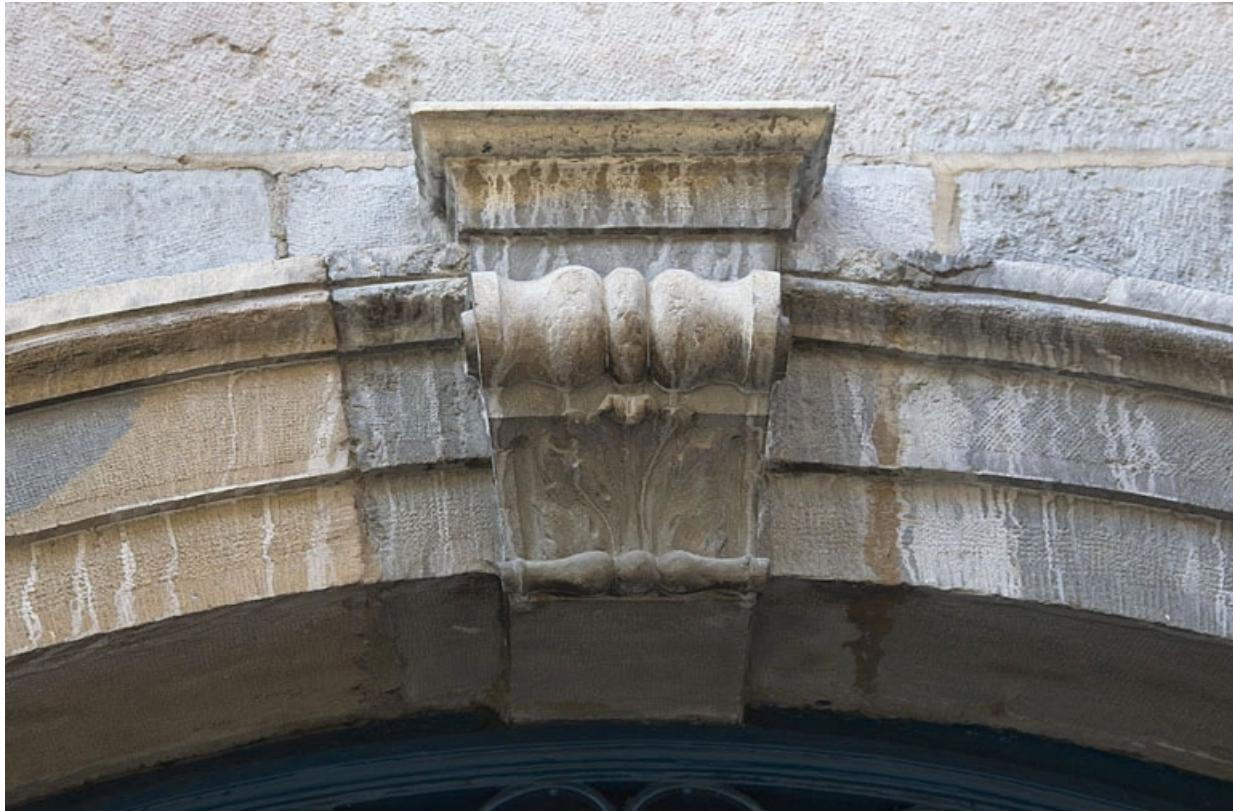
N° de l'illustration : 20122500338NUC2A

Façade sur rue : détail de la clé de la porte du couloir.

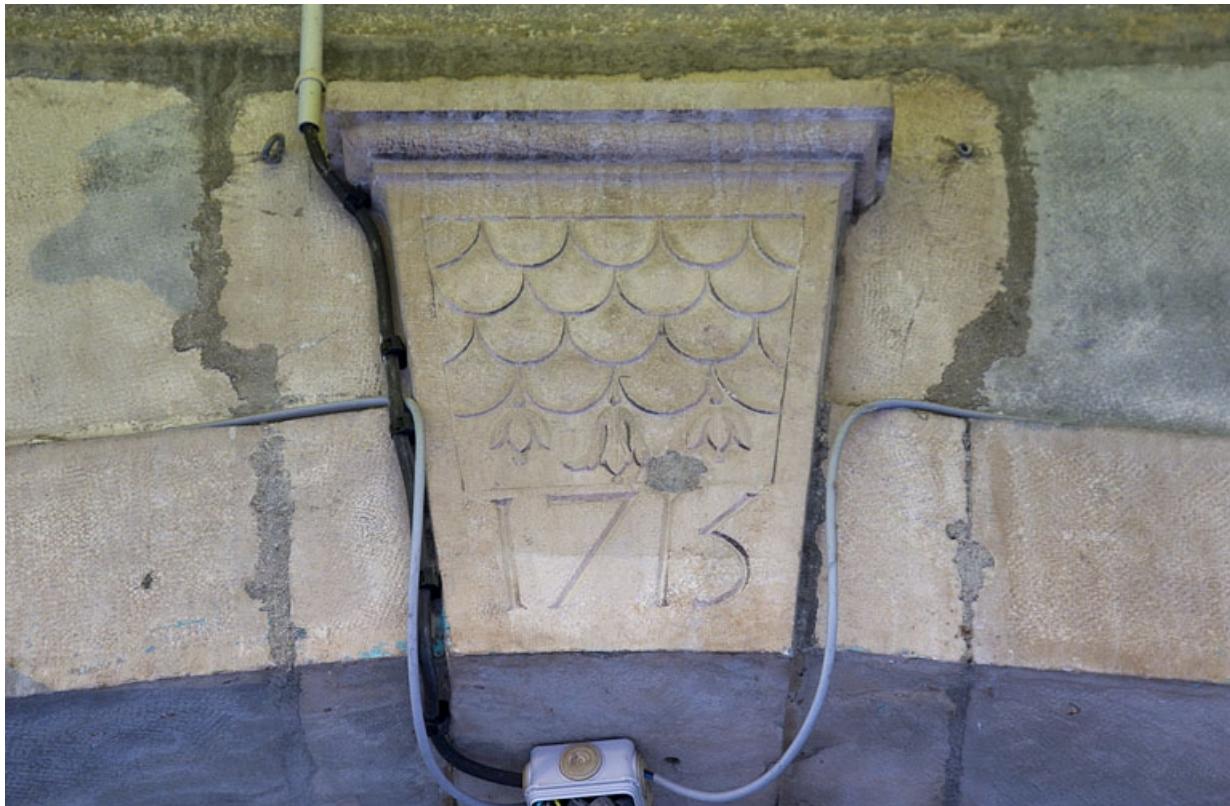
N° de l'illustration : 20122500337NUC2A

Façade sur rue : détail de la clé de l'arcade boutiquière.

La façade antérieure du logis principal porte la date 1715 sur la clé de l'arcade boutiquière. Celle sur la cour avec ses deux grandes baies superposées à encadrement chanfreiné est de datation incertaine. Le logis secondaire a été vraisemblablement construit en même temps que la façade sur rue. L'aile droite, présente sur le cadastre de 1833, date peut-être aussi du 18e siècle. La demeure est la maison natale d'Auguste Castan (1833-1893), bibliothécaire, archéologue et historien, qui milita en faveur de la localisation d'Alésia en Franche-Comté.

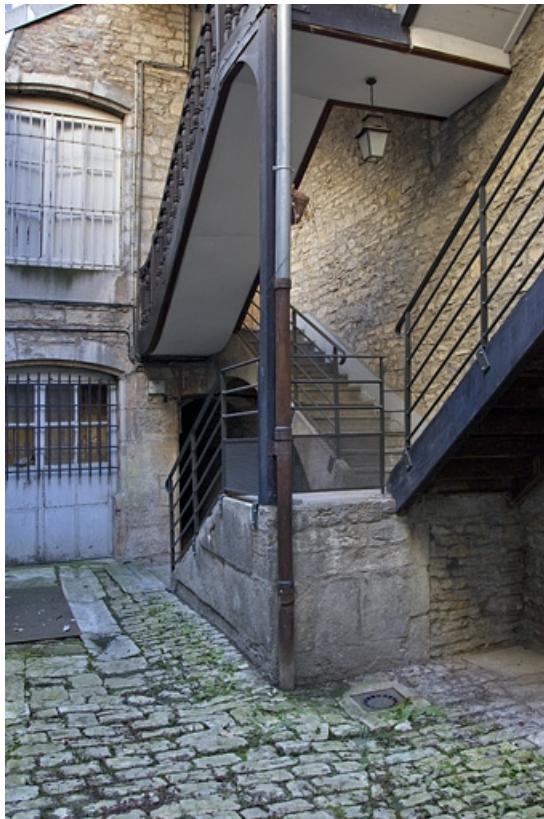
N° de l'illustration : 20122500341NUC2A

Vue d'ensemble de l'escalier à cage ouverte sur cour.

Le logis principal bâti sur une cave voûtée en berceau, à un étage carré et un de comble, est distribué par un couloir latéral et un escalier à cage ouverte en maçonnerie, puis en charpente. Il dessert aussi le logis secondaire à deux étages carrés situé en fond de cour. L'aile à droite de la cour comprend un rez-de-chaussée en pierre de taille et un étage en pan de bois enduit. Le reste de l'édifice est en moellon ou moellon enduit sauf la façade sur rue du logis principal en pierre de taille.

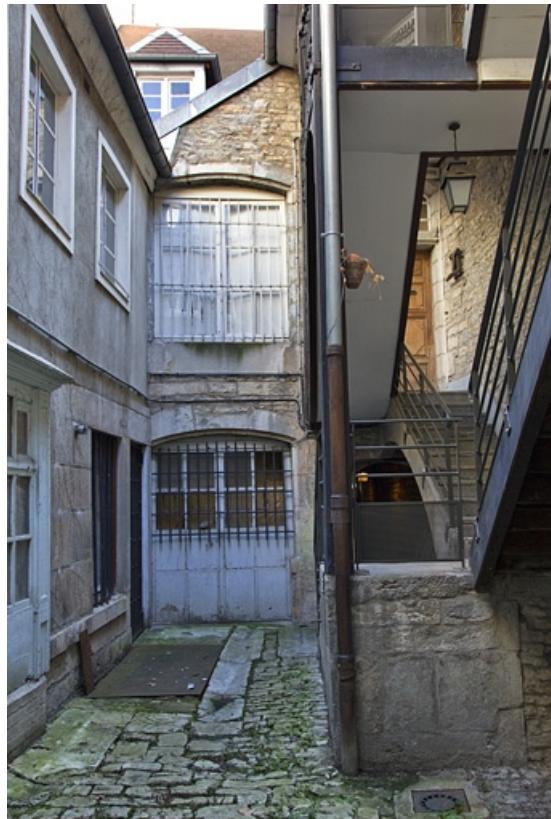
N° de l'illustration : 20122500342NUC2A

Vue d'ensemble de la façade postérieure du logis principal et de l'aile, depuis le fond de la cour.
25, Besançon, 3 rue Bersot, lieudit : îlot Proudhon

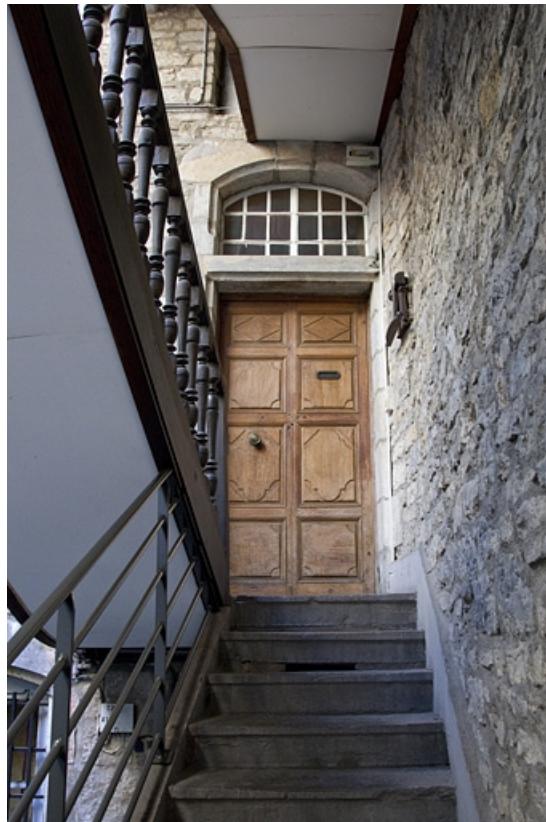
N° de l'illustration : 20122500345NUC2A

Logis principal, façade sur cour : détail de la porte d'entrée de l'appartement du premier étage depuis l'escalier à cage ouverte.
25, Besançon, 3 rue Bersot, lieudit : îlot Proudhon

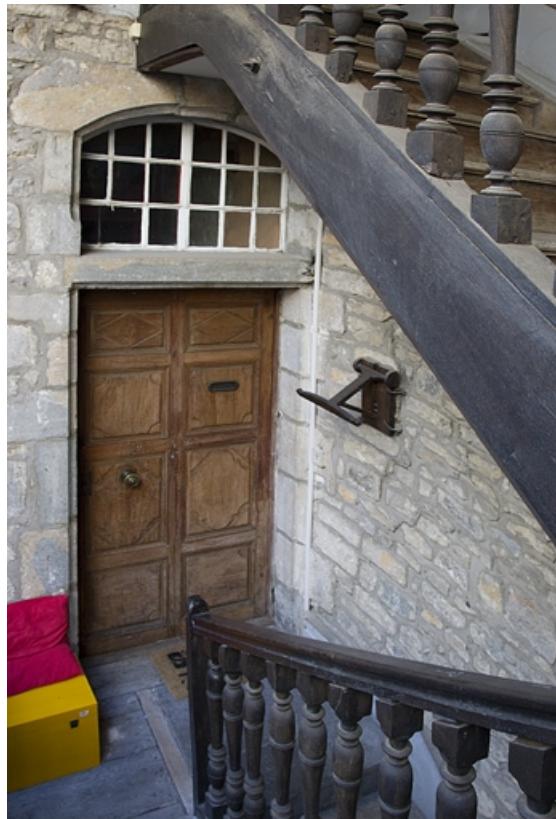
N° de l'illustration : 20122500344NUC2A

Logis principal, façade sur cour : détail de la porte d'entrée de l'appartement du premier étage.
25, Besançon, 3 rue Bersot, lieudit : îlot Proudhon

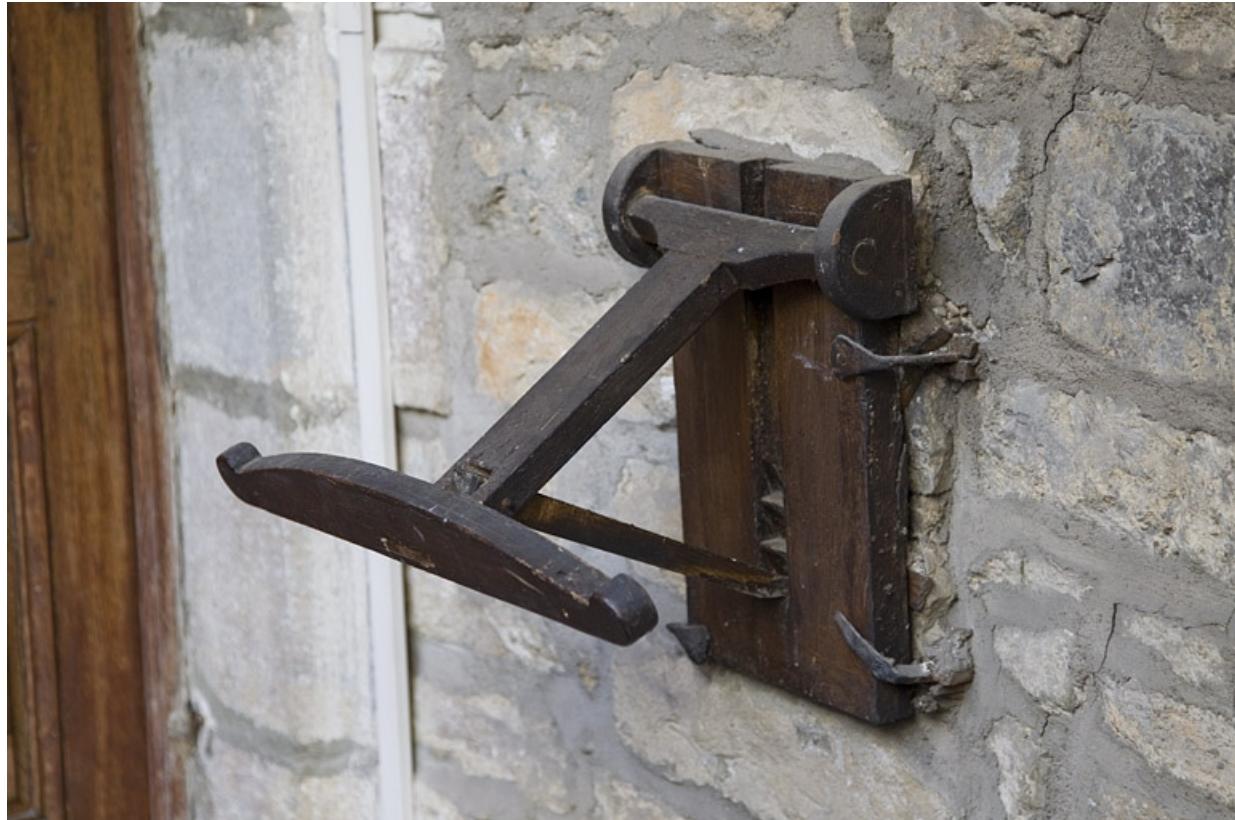
N° de l'illustration : 20122500343NUC2A

Logis principal, façade sur cour : détail d'un objet en bois non identifié (lutrin ?) situé à côté de la porte d'entrée de l'appartement du premier étage.

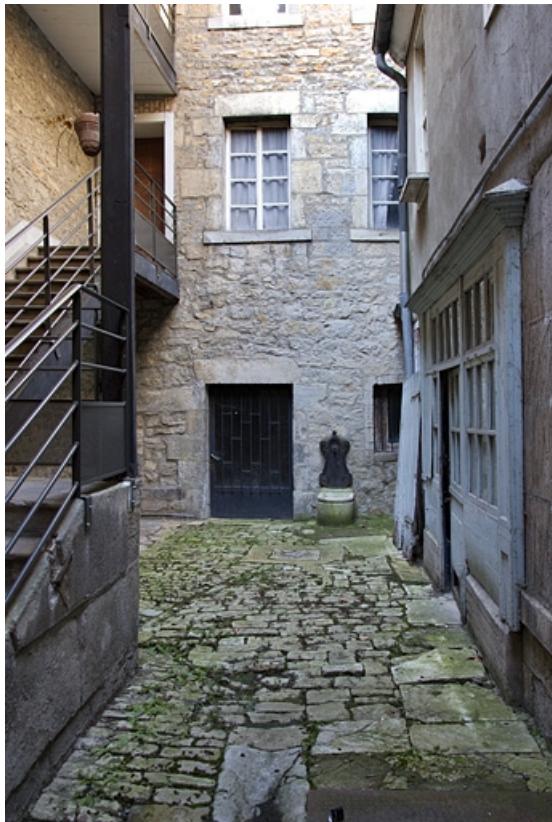
N° de l'illustration : 20122500339NUC2A

Vue d'ensemble du logis secondaire sur cour.

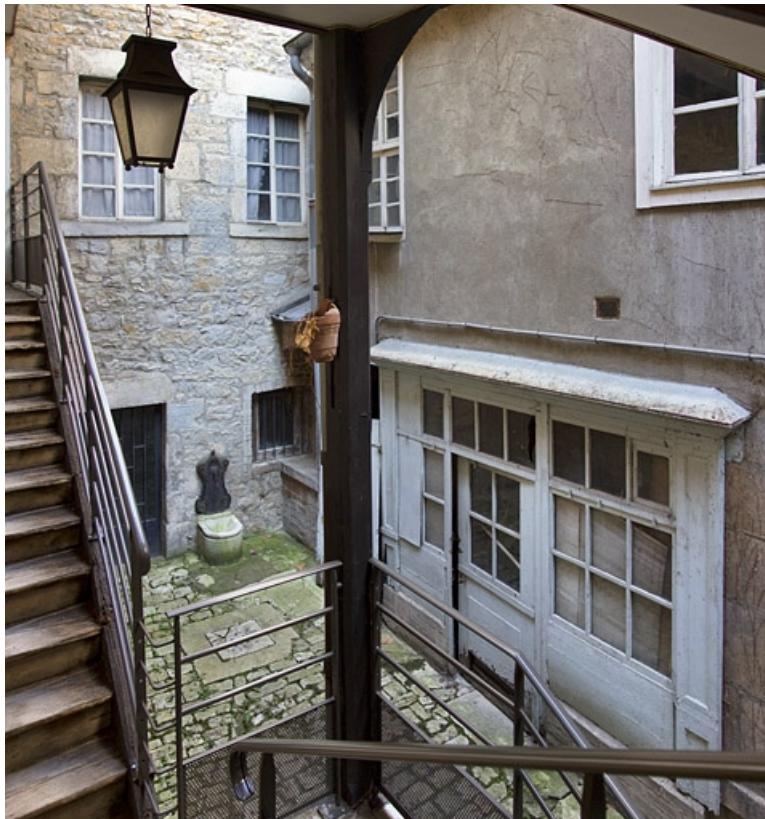
N° de l'illustration : 20122500334NUC2A

Vue de la devanture de la boutique, à droite de la cour, depuis l'escalier du logis.
25, Besançon, 3 rue Bersot, lieudit : îlot Proudhon

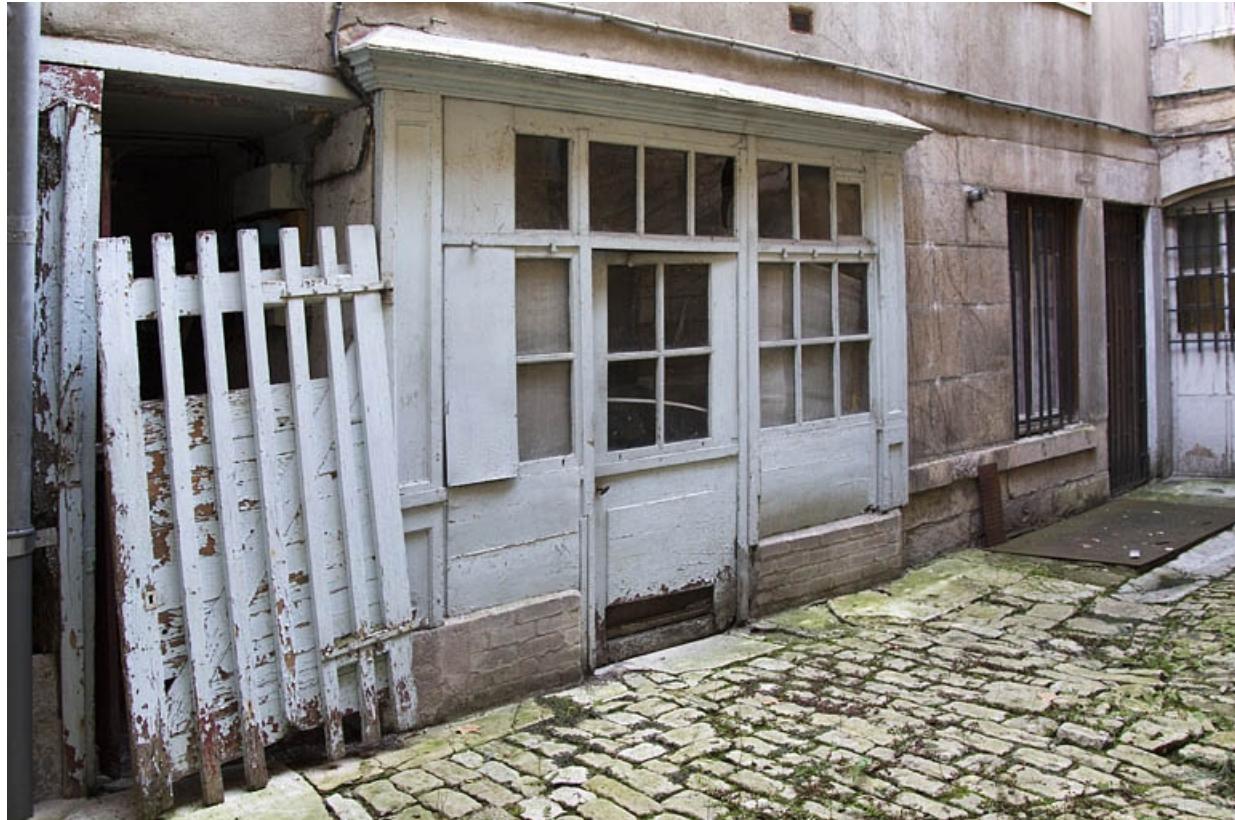
N° de l'illustration : 20122500340NUC2A

Aile droite sur cour : détail de la devanture en bois d'une ancienne boutique.
