MAISON

Bourgogne-Franche-Comté, Doubs
Besançon
îlot Proudhon - 3 rue Bersot

Dossier IA25000596 réalisé en 1996 revu en
2009

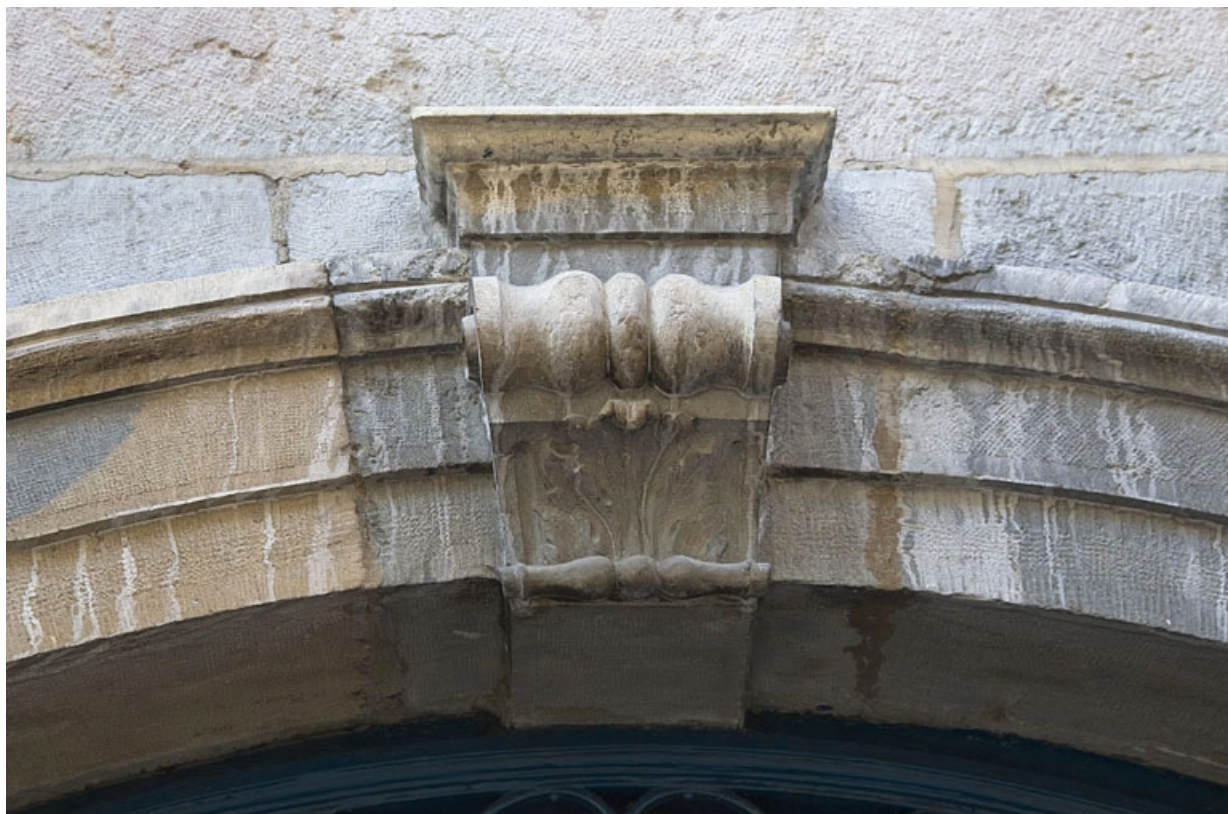
N° de l'illustration : 20122500338NUC2A

Façade sur rue : détail de la clé de la porte du couloir.

Les clés des fenêtres sont ornées d'une feuille, celle du portail d'une volute ; les vantaux de la porte d'entrée sont décorés de rosaces dans les angles rentrants des panneaux.

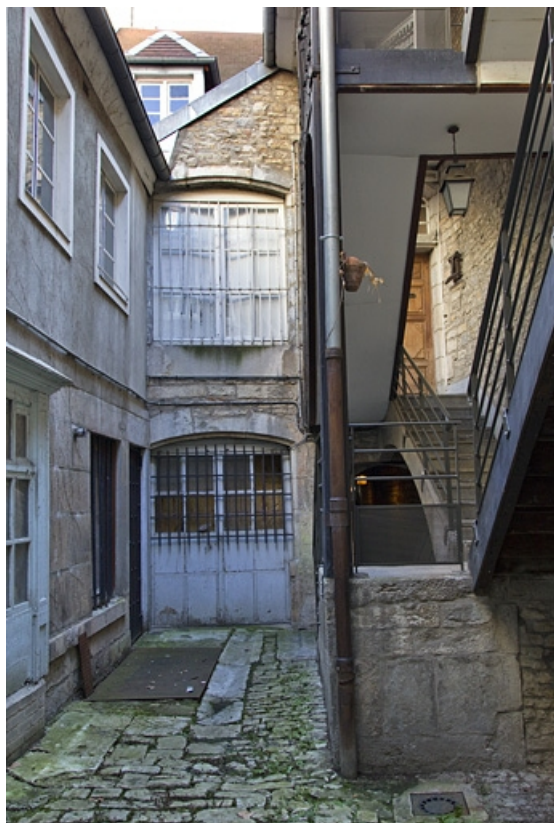
N° de l'illustration : 20122500342NUC2A

Vue d'ensemble de la façade postérieure du logis principal et de l'aile, depuis le fond de la cour.
25, Besançon, 3 rue Bersot, lieudit : îlot Proudhon

La façade antérieure du logis principal porte la date 1715 sur la clé de l'arcade boutiquière. Celle sur la cour avec ses deux grandes baies superposées à encadrement chanfreiné est de datation incertaine. Le logis secondaire a été vraisemblablement construit en même temps que la façade sur rue. L'aile droite, présente sur le cadastre de 1833, date peut-être aussi du 18^e siècle. La demeure est la maison natale d'Auguste Castan (1833-1893), bibliothécaire, archéologue et historien, qui milita en faveur de la localisation d'Alésia en Franche-Comté.
