MAISON

Bourgogne-Franche-Comté, Doubs
Besançon
îlot Proudhon - 33 rue Bersot

Dossier IA25000599 réalisé en 1996 revu en
2009

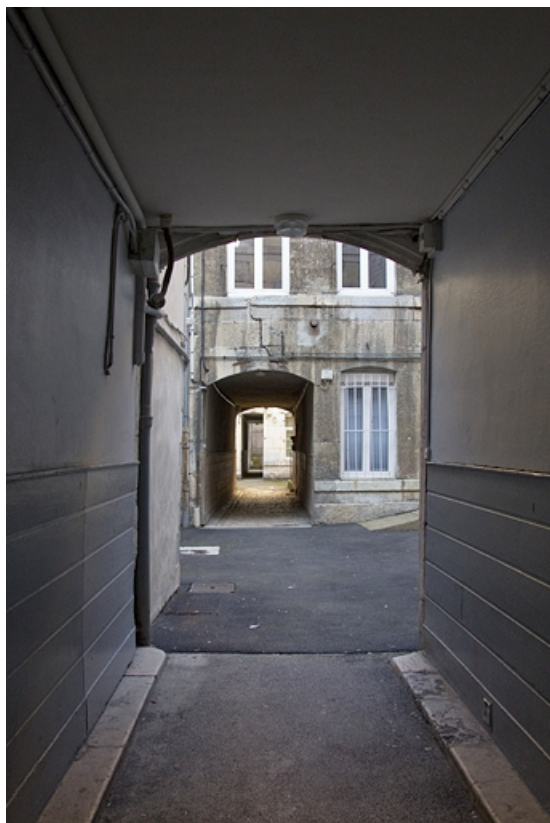
N° de l'illustration : 20122500364NUC2A

Vue des passages cochers en enfilade.

On ne comprend plus guère actuellement l'utilité du grand passage cocher traversant les deux premiers logis, mais la présence d'une entrée secondaire potentielle de l'édifice a probablement été bouleversée par la création à proximité de la rue Proudhon entre 1871 et 1873.

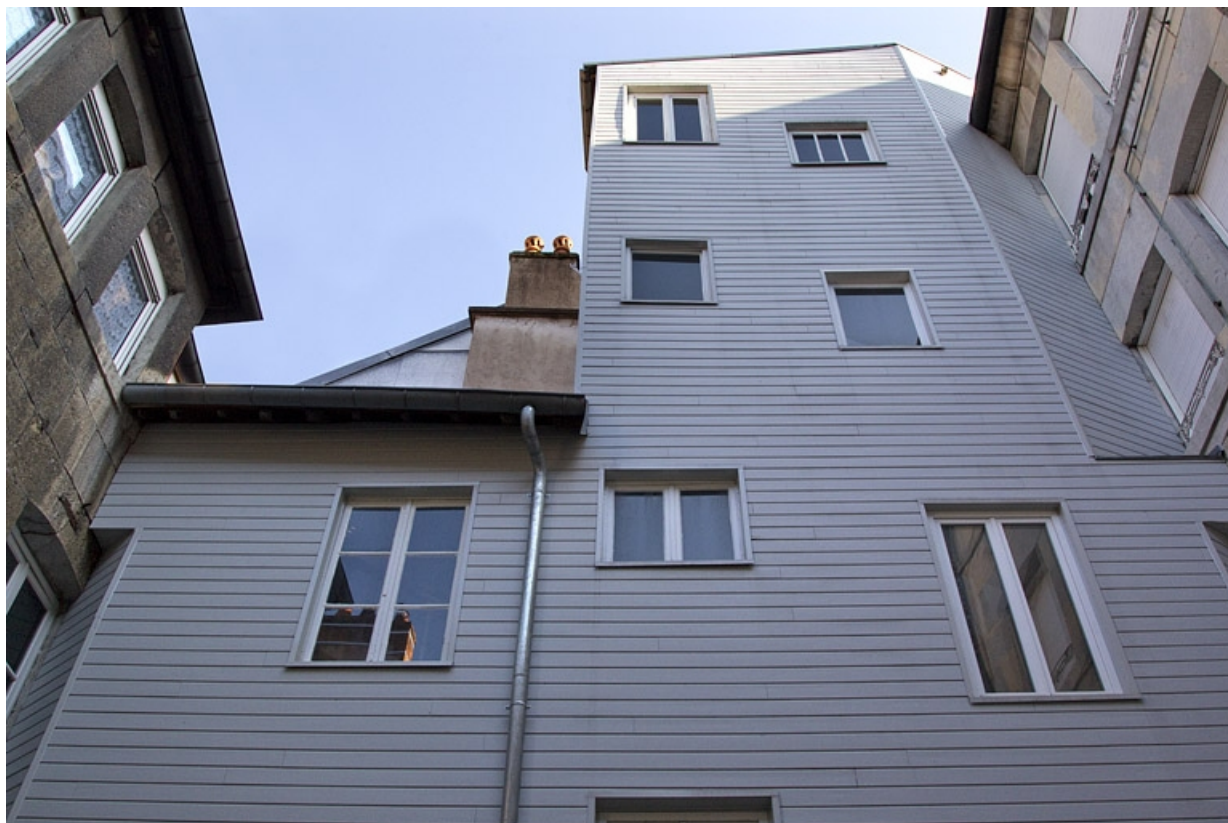
N° de l'illustration : 20122500366NUC2A

Détail de la paroi extérieure de la cage d'escalier.
