MAISON

Bourgogne-Franche-Comté, Doubs
Besançon
îlot Proudhon - 33 rue Bersot

Dossier IA25000599 réalisé en 1996 revu en
2009
Auteur(s) : Christiane Roussel

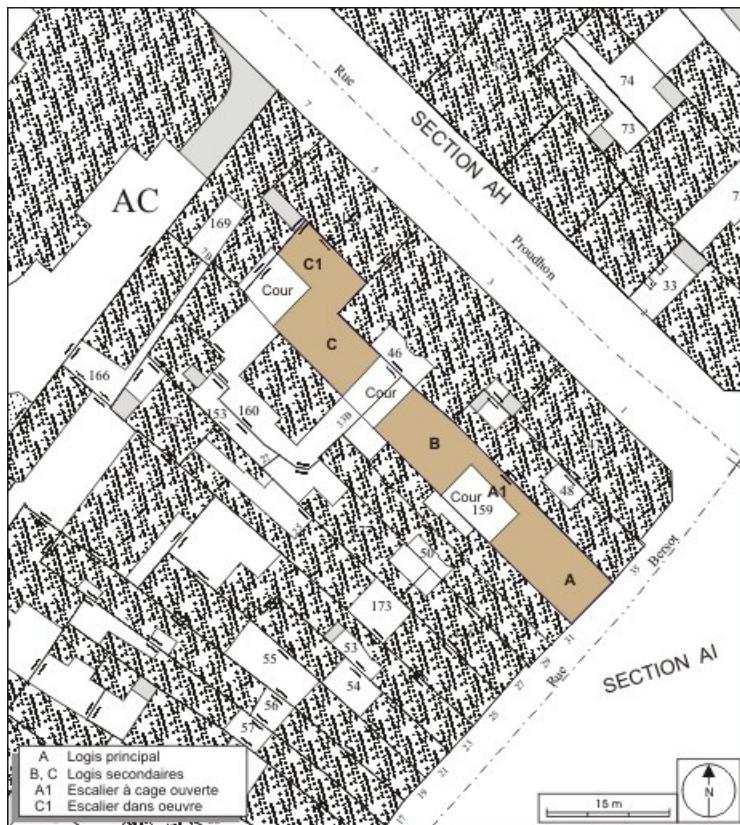
N° de l'illustration : 20102500037NUDA

Plan masse et de situation. Extrait du plan cadastral, 1974, section AC.

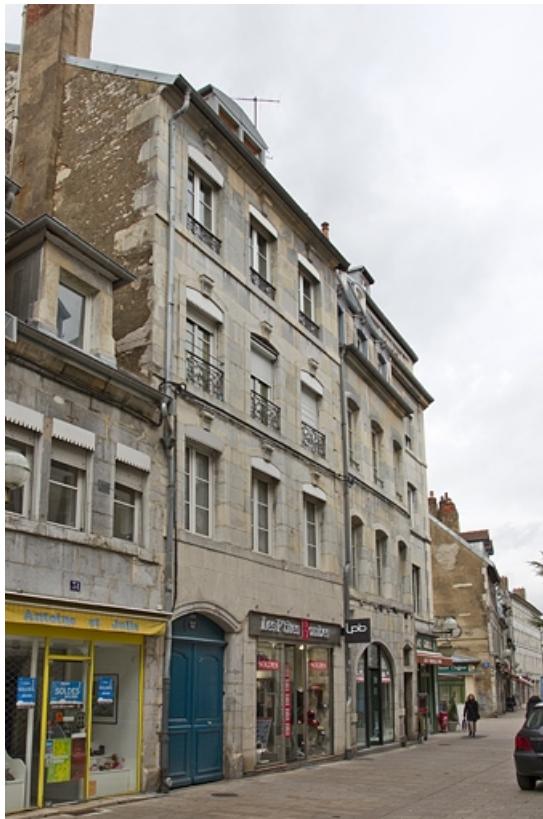
N° de l'illustration : 20122500363NUC2A

Vue d'ensemble du logis principal de trois quarts gauche.

Le logis principal a été construit dans la 1ère moitié du 18e siècle et surélevé d'un étage sur rue et de deux sur cour probablement aussi au 18e siècle en respectant le style des baies d'origine. Le premier logis secondaire date aussi de la 1ère moitié du 18e siècle. Le second logis de datation incertaine (18e siècle ?) a été surélevé d'un étage au 19e siècle et agrandi d'une aile en retour d'équerre dans la troisième cour. La cage de l'escalier a été fermée par une cloison en bois dans la 2e moitié du 20e siècle.

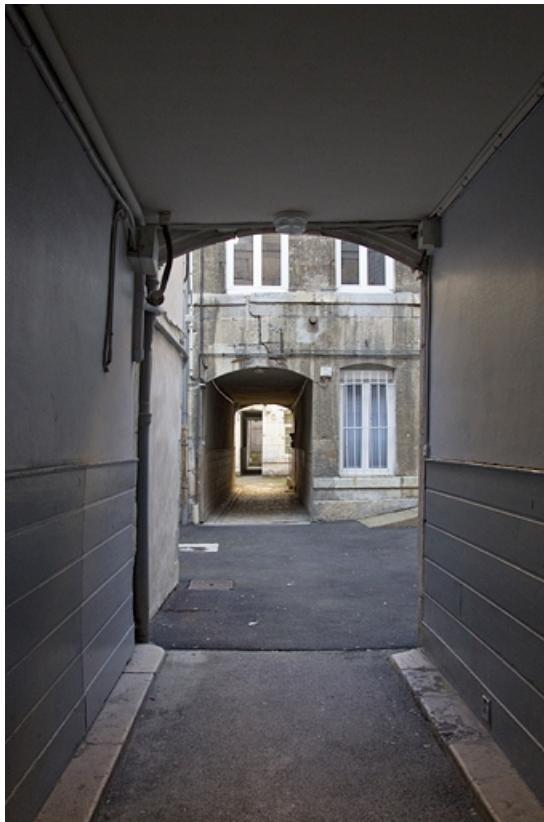
N° de l'illustration : 20122500364NUC2A

Vue des passages cochers en enfilade.

On ne comprend plus guère actuellement l'utilité du grand passage cocher traversant les deux premiers logis, mais la présence d'une entrée secondaire potentielle de l'édifice a probablement été bouleversée par la création à proximité de la rue Proudhon entre 1871 et 1873.

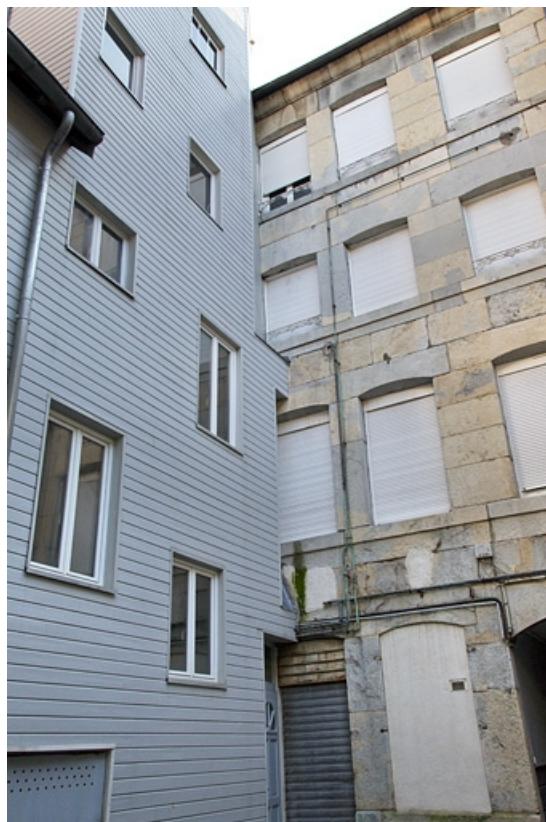
N° de l'illustration : 20122500365NUC2A

Détail de la façade postérieure du logis principal et de la paroi extérieure de la cage d'escalier.
25, Besançon, 33 rue Bersot, lieudit : îlot Proudhon

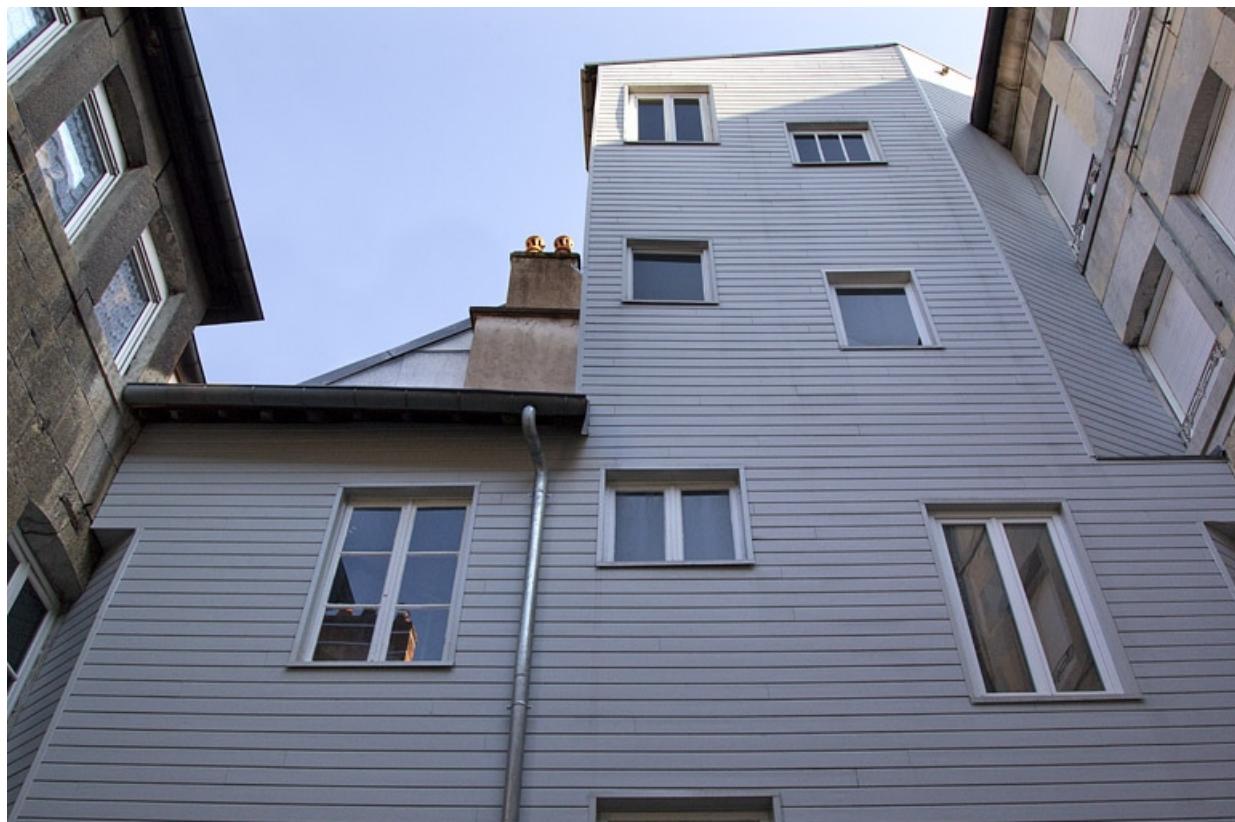
N° de l'illustration : 20122500366NUC2A

Détail de la paroi extérieure de la cage d'escalier.

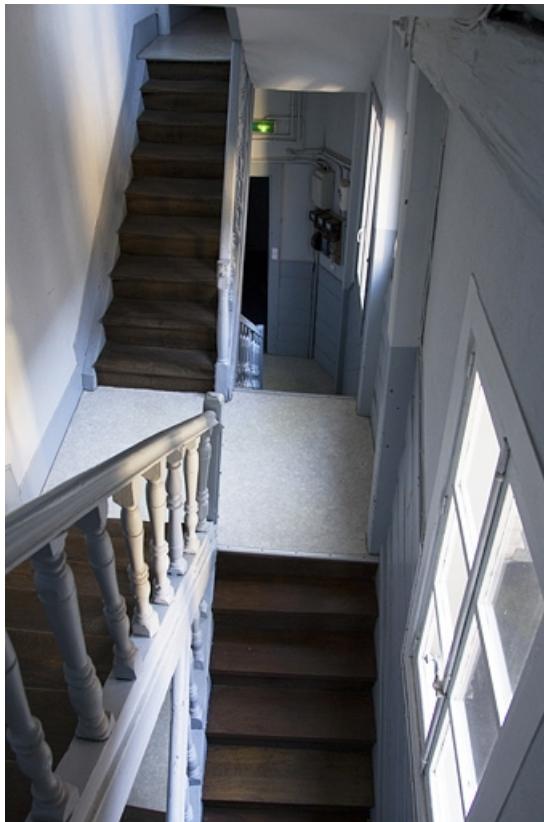
N° de l'illustration : 20122500367NUC2A

Détail de l'intérieur de l'escalier à cage ouverte.

Le logis principal à trois étages carrés et le premier logis secondaire, à un étage carré et un de comble, sont distribués par un escalier à cage ouverte en charpente. Un passage cocher latéral les traverse. Le deuxième logis secondaire au fond de la deuxième cour est en revanche distribué par un couloir latéral et un escalier dans-œuvre à jour central. L'ensemble des caves sont voûtées d'arêtes. Il subsiste l'escalier extérieur de la cave du troisième logis.

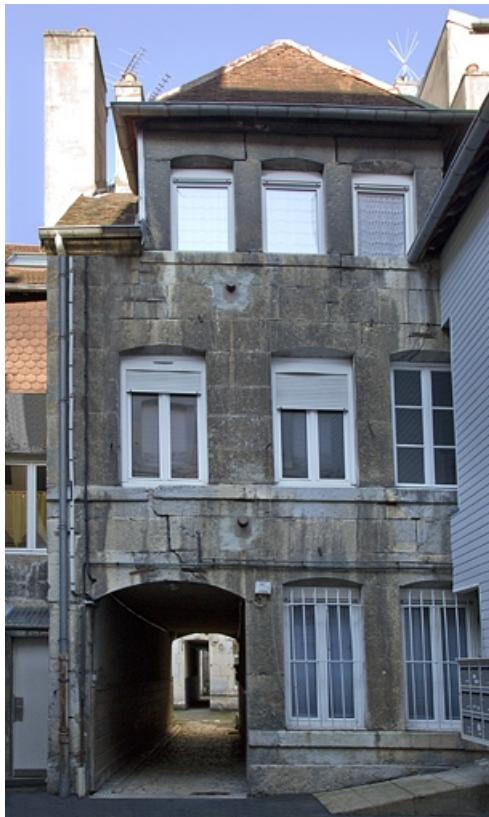
N° de l'illustration : 20122500368NUC2A

Vue d'ensemble de la façade antérieure du premier logis secondaire.

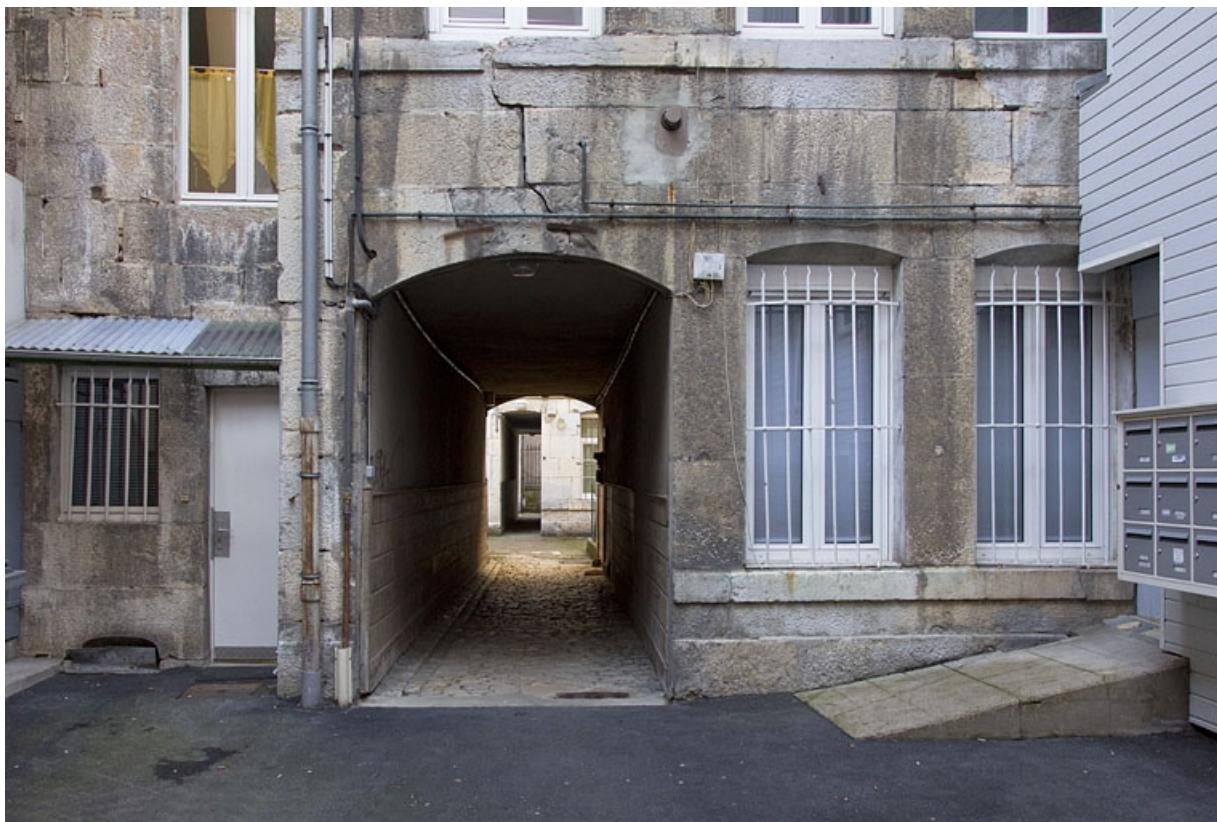
N° de l'illustration : 20122500370NUC2A

Premier logis secondaire : détail du passage cocher.

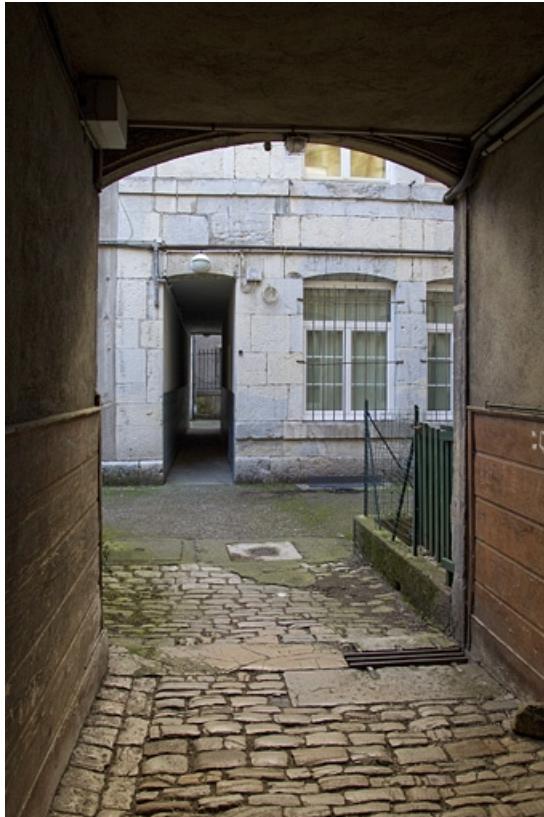
N° de l'illustration : 20122500371NUC2A

Deuxième logis secondaire : détail du couloir depuis le passage cocher du premier logis secondaire.
25, Besançon, 33 rue Bersot, lieudit : îlot Proudhon

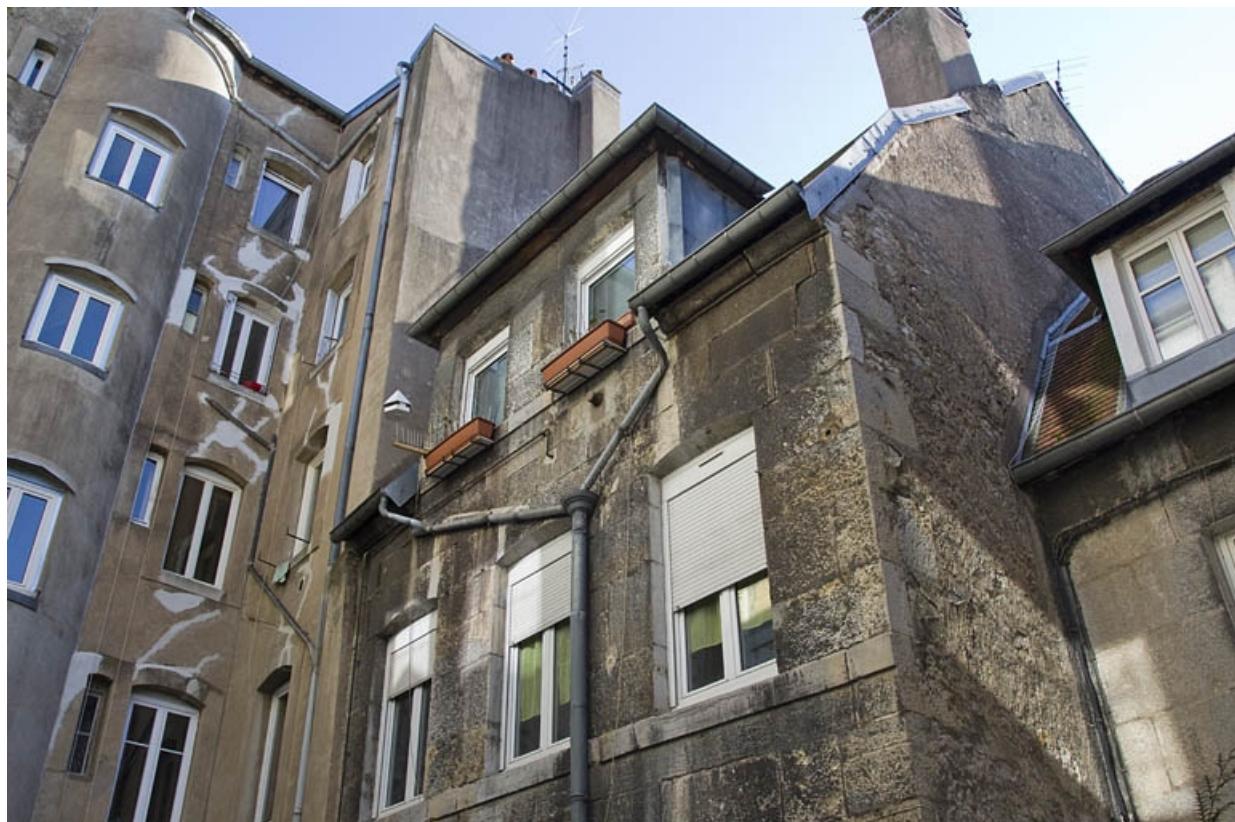
N° de l'illustration : 20122500373NUC2A

Deuxième cour : façade postérieure du premier logis secondaire.

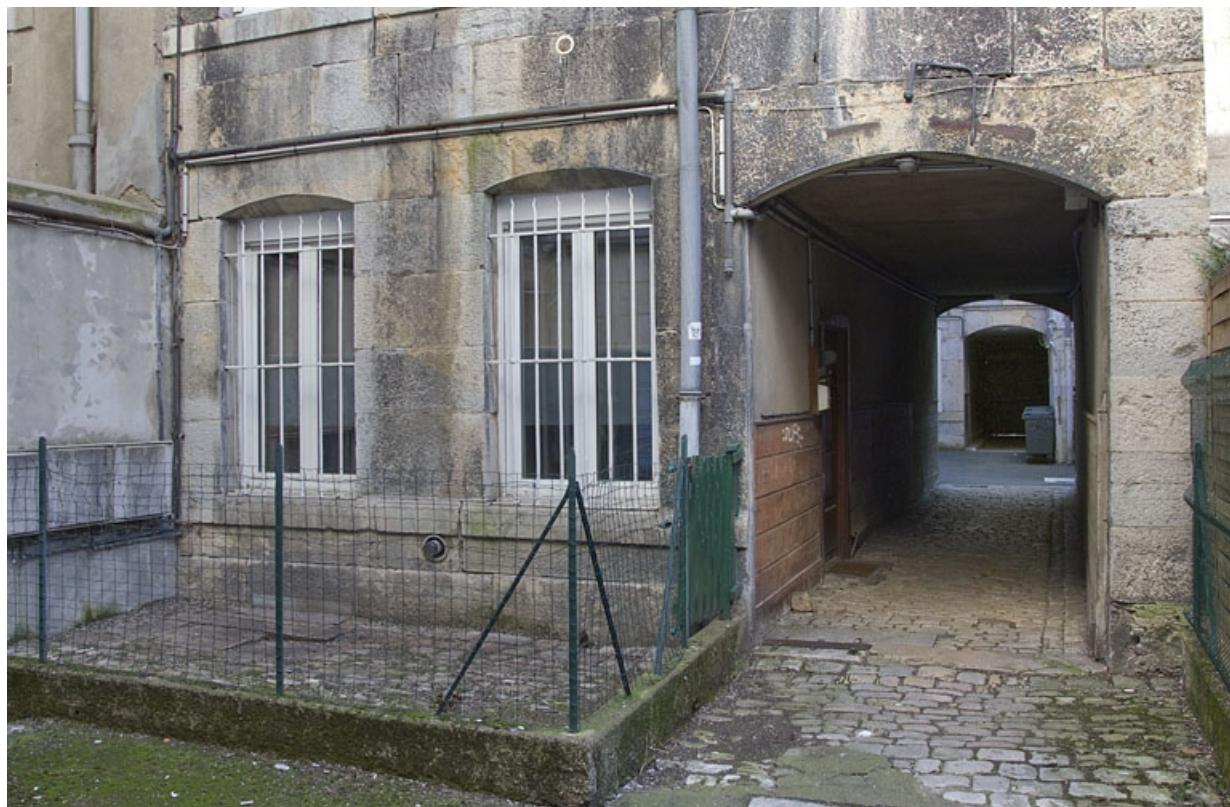
N° de l'illustration : 20122500374NUC2A

Deuxième cour, façade postérieure du premier logis secondaire : détail du rez-de-chaussée.
25, Besançon, 33 rue Bersot, lieudit : îlot Proudhon

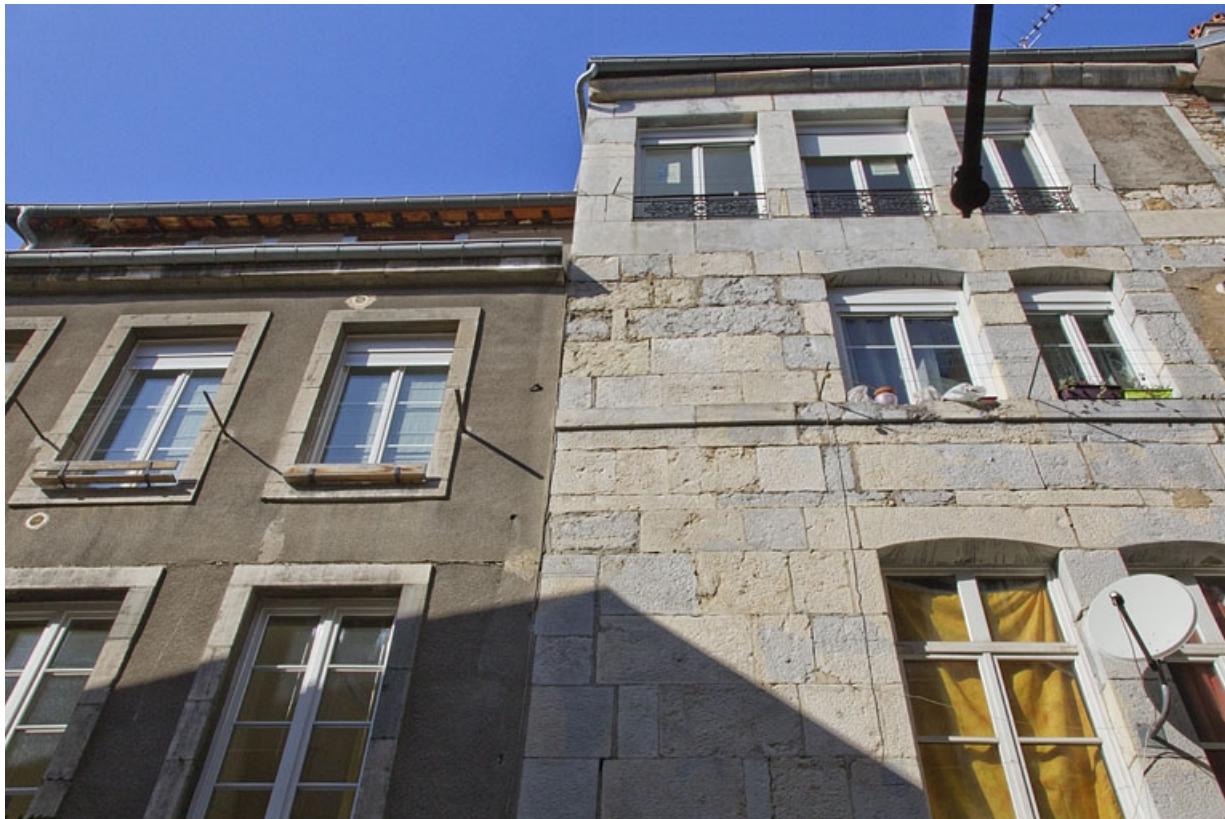
N° de l'illustration : 20122500376NUC2A

Deuxième logis secondaire : détail de la partie supérieure de la façade postérieure.

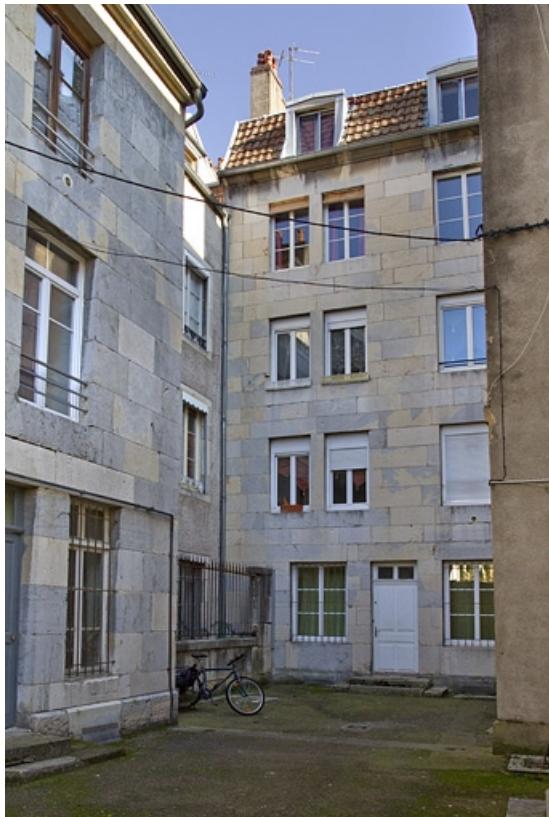
N° de l'illustration : 20122500377NUC2A

Deuxième logis secondaire, troisième cour : aile contenant l'escalier dans oeuvre.
25, Besançon, 33 rue Bersot, lieudit : îlot Proudhon

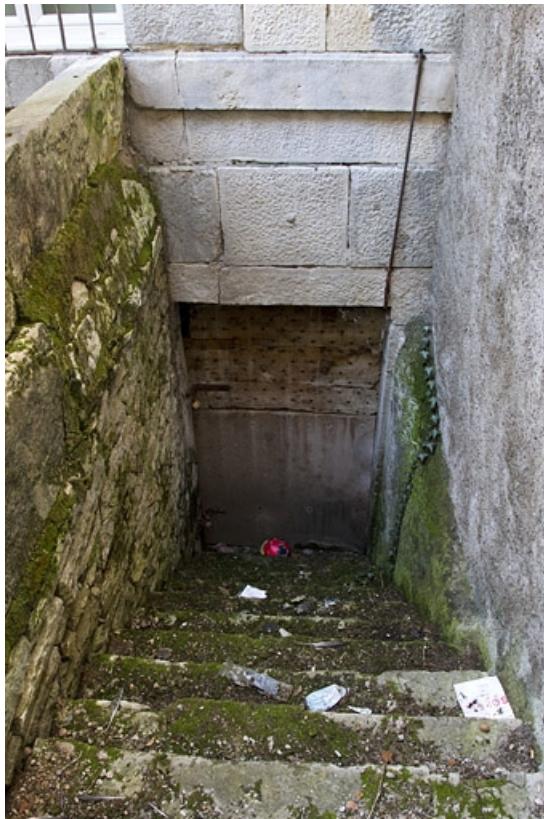
N° de l'illustration : 20122500375NUC2A

Détail de l'entrée de cave du deuxième logis secondaire.
