IMMEUBLE

Bourgogne-Franche-Comté, Doubs
Besançon
îlot Proudhon - 16 rue Morand

Dossier IA25000602 réalisé en 1996 revu en
2009
Auteur(s) : Christiane Roussel

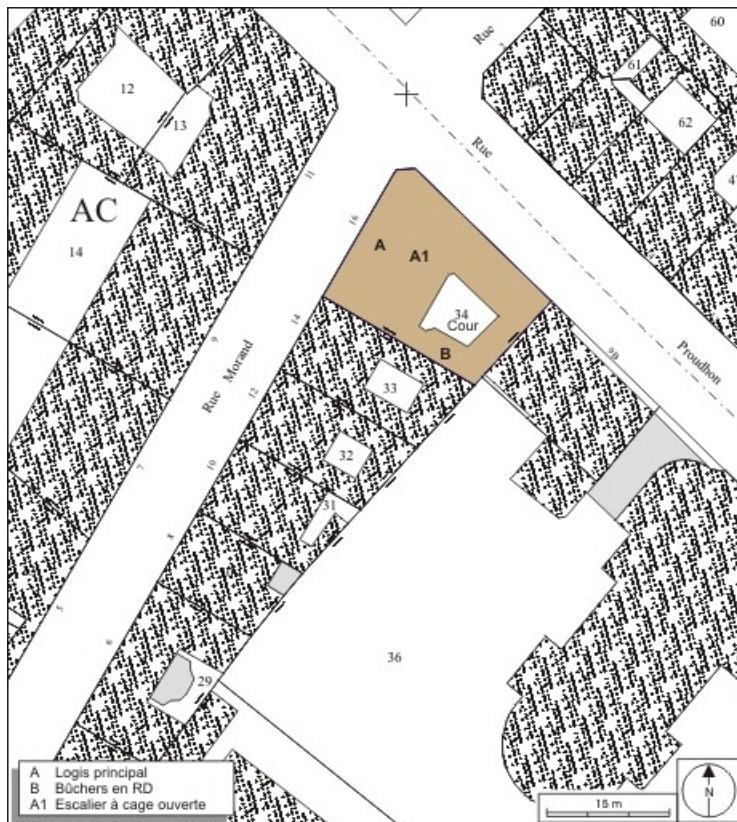
N° de l'illustration : 20102500040NUDA

Plan masse et de situation. Extrait du plan cadastral, 1974, section AC.

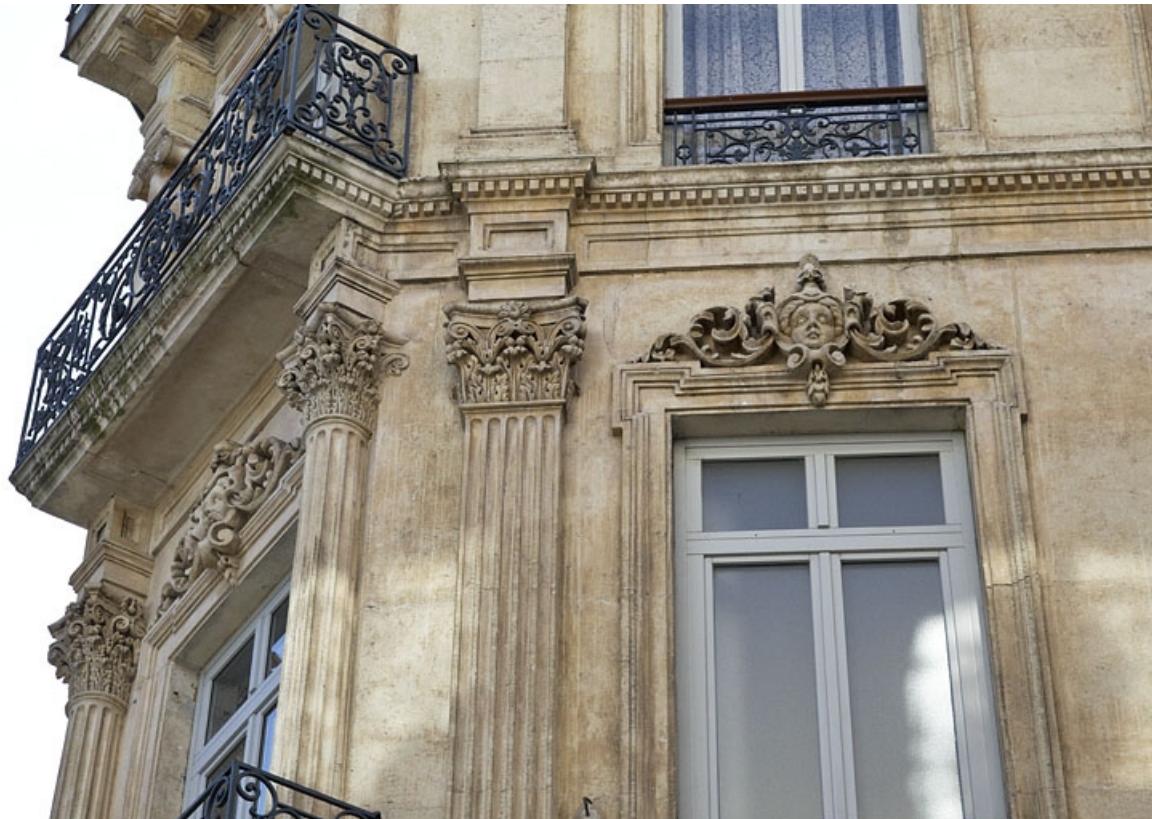
N° de l'illustration : 20122500438NUC2A

Façade antérieure : détail du pan coupé au niveau du deuxième étage.

L'angle cassé de l'immeuble est décoré de colonnes à ordres superposés, la porte du magasin étant surmontée d'une tête d'homme grimaçant posé sur un cuir découpé ; les deux grandes façades sont scandées par des pilastres à ordres superposés, les fenêtres du premier étage étant ornées de têtes d'hommes et de femmes casquées. Sur la porte du couloir se trouve une tête d'homme barbu encadré de deux grappes de raisin ; l'étage de comble présente des ouvertures en forme d'oculus ou coiffées de frontons cintrés.

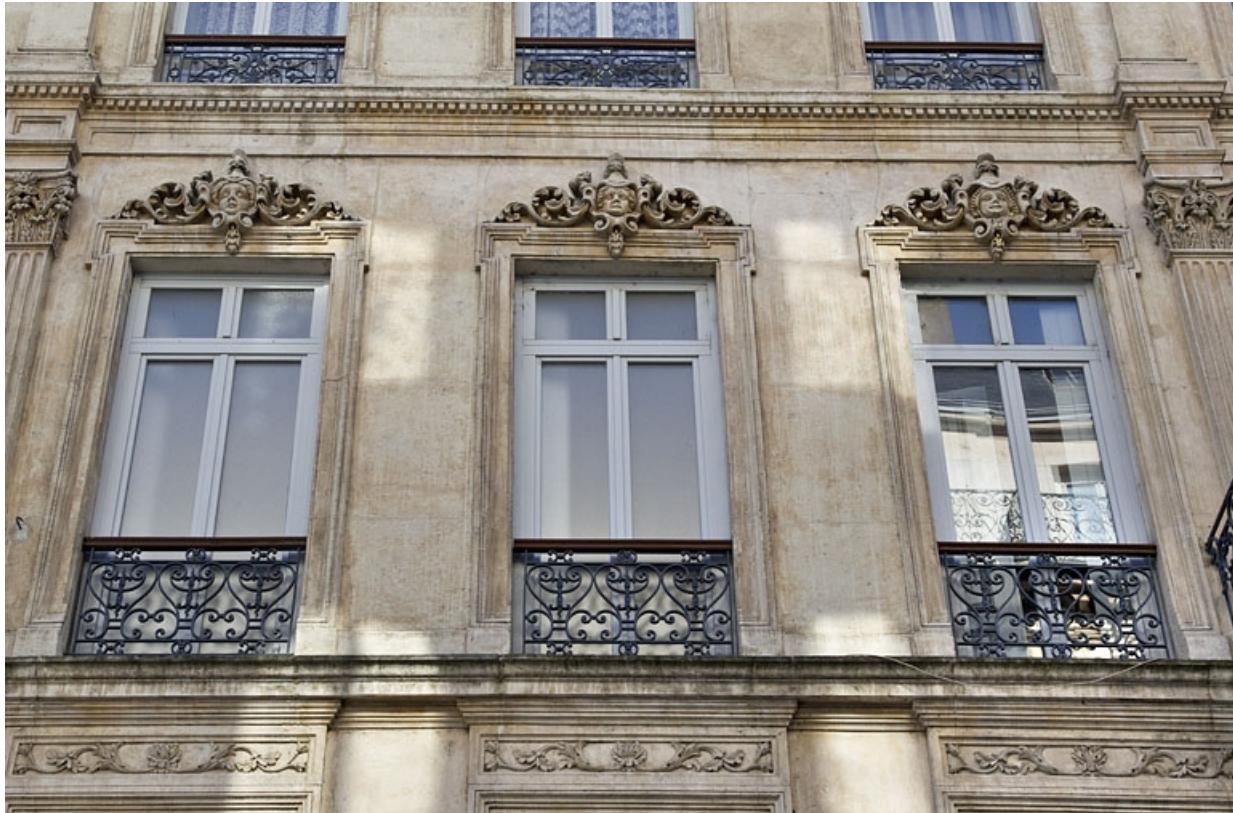
N° de l'illustration : 20122500420NUC2A

Façade antérieure : vue d'une partie du deuxième étage et des linteaux de fenêtres du premier étage.

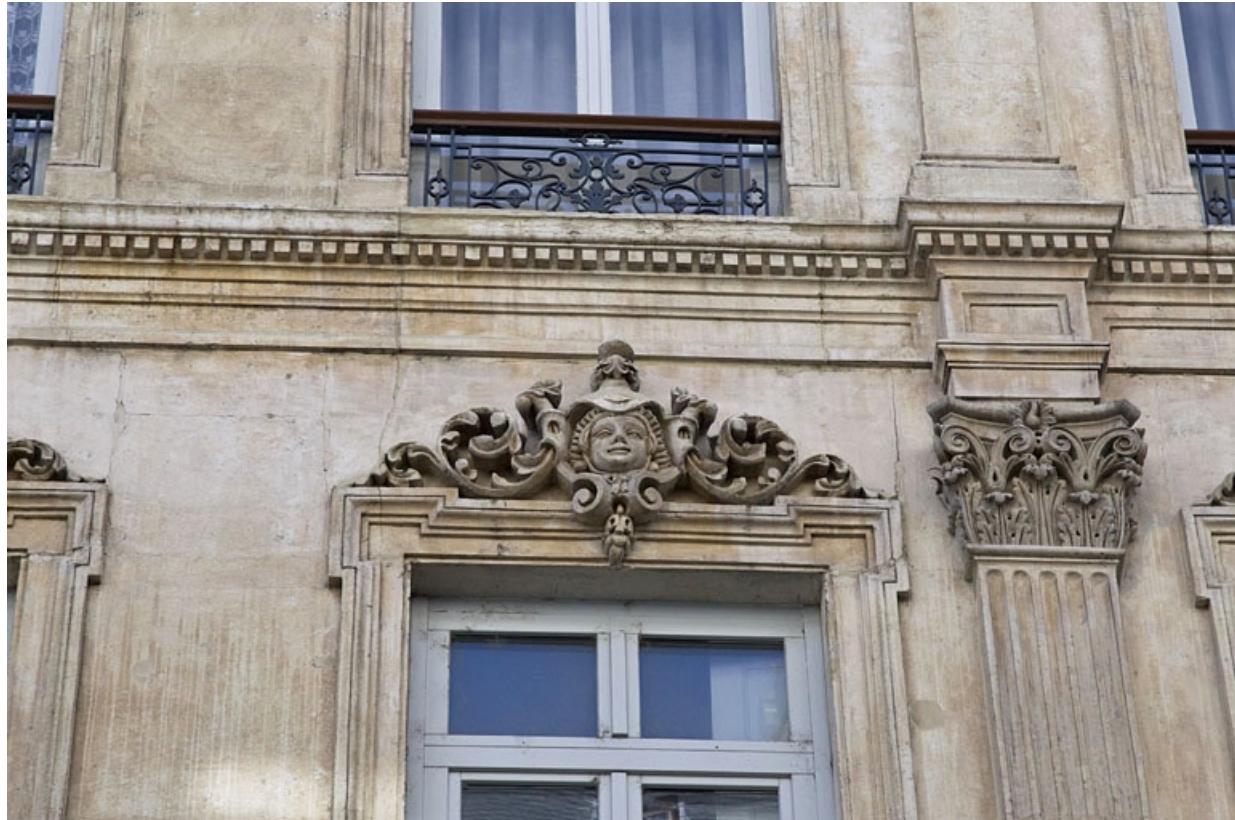
N° de l'illustration : 20122500441NUC2A

Façade antérieure : détail d'un mascaron sur le linteau d'une fenêtre du deuxième étage.

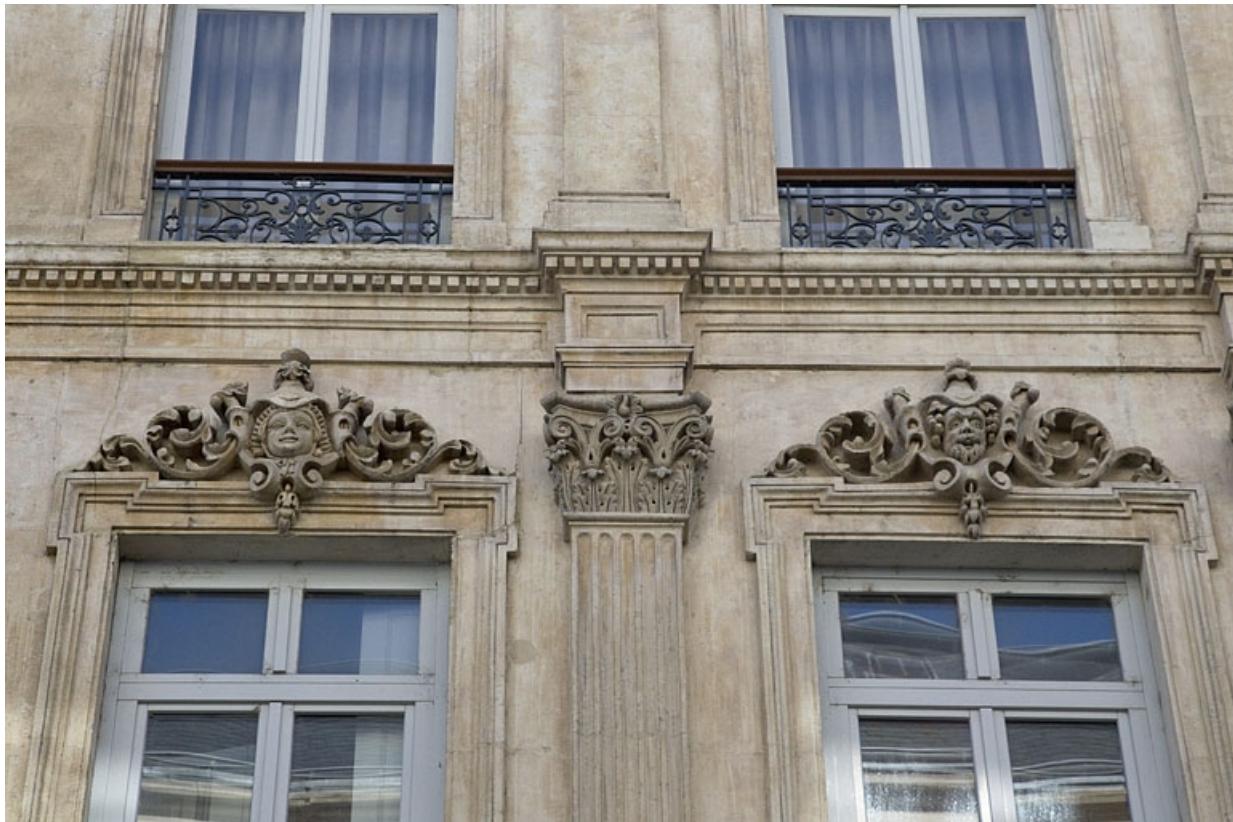
N° de l'illustration : 20122500442NUC2A

Façade antérieure : détail de deux mascarons sur les linteaux de deux fenêtres du deuxième étage.

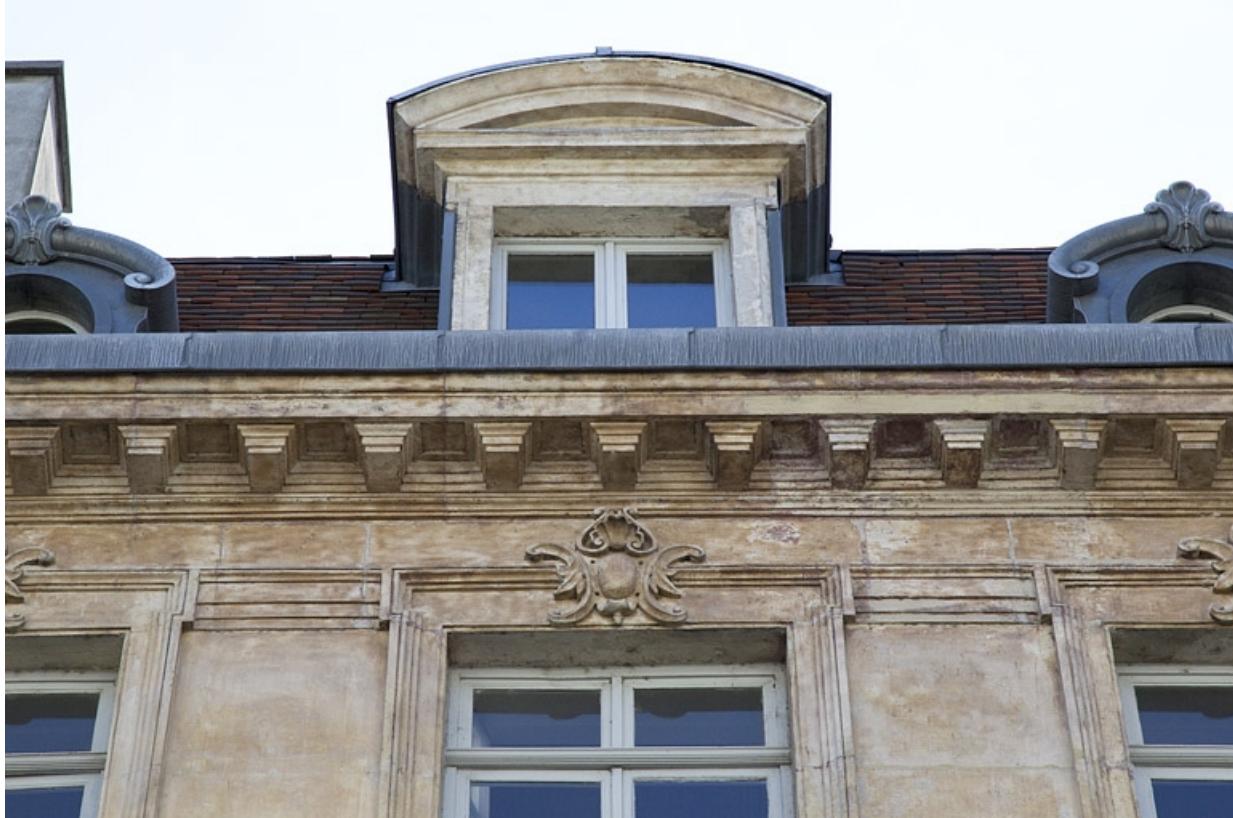
N° de l'illustration : 20122500437NUC2A

Façade antérieure : détail du décor d'un linteau de fenêtre du troisième étage.

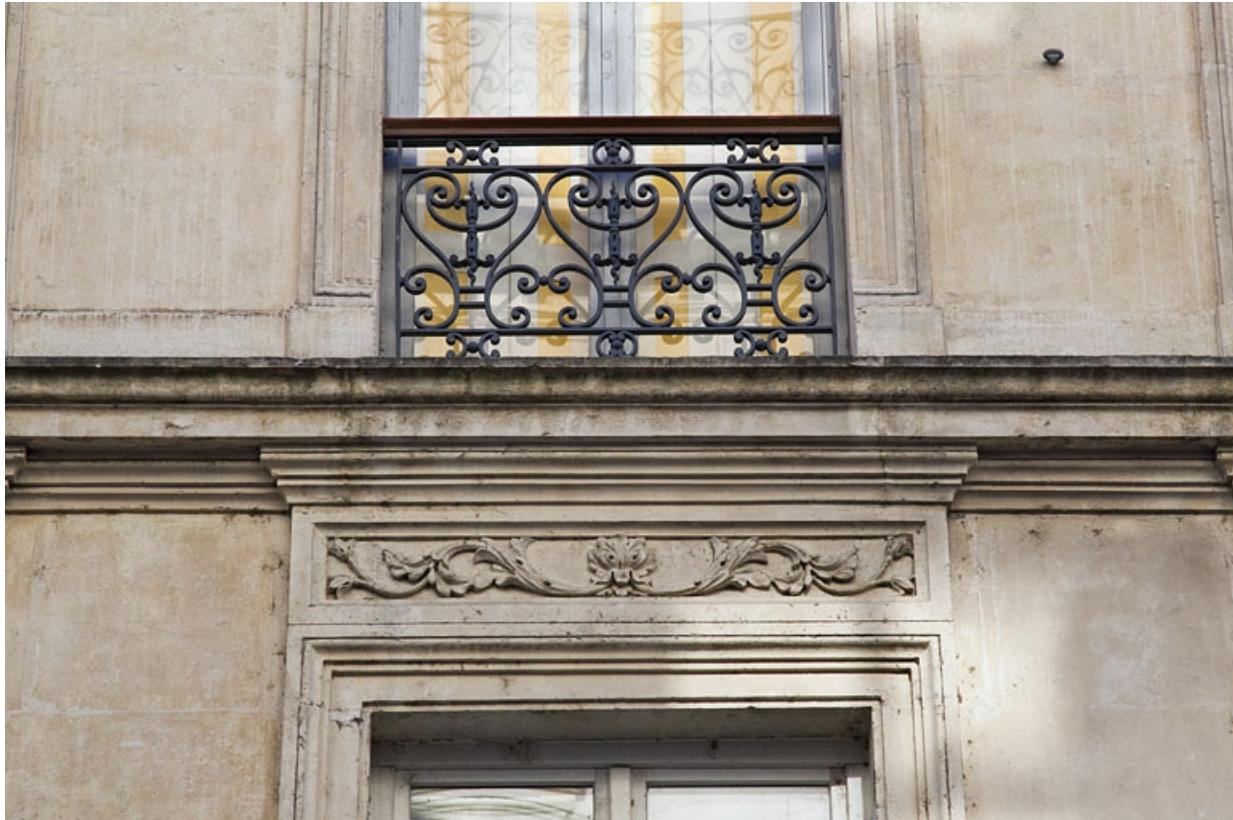
N° de l'illustration : 20122500436NUC2A

Façade antérieure : détail d'un garde-corps d'une fenêtre.

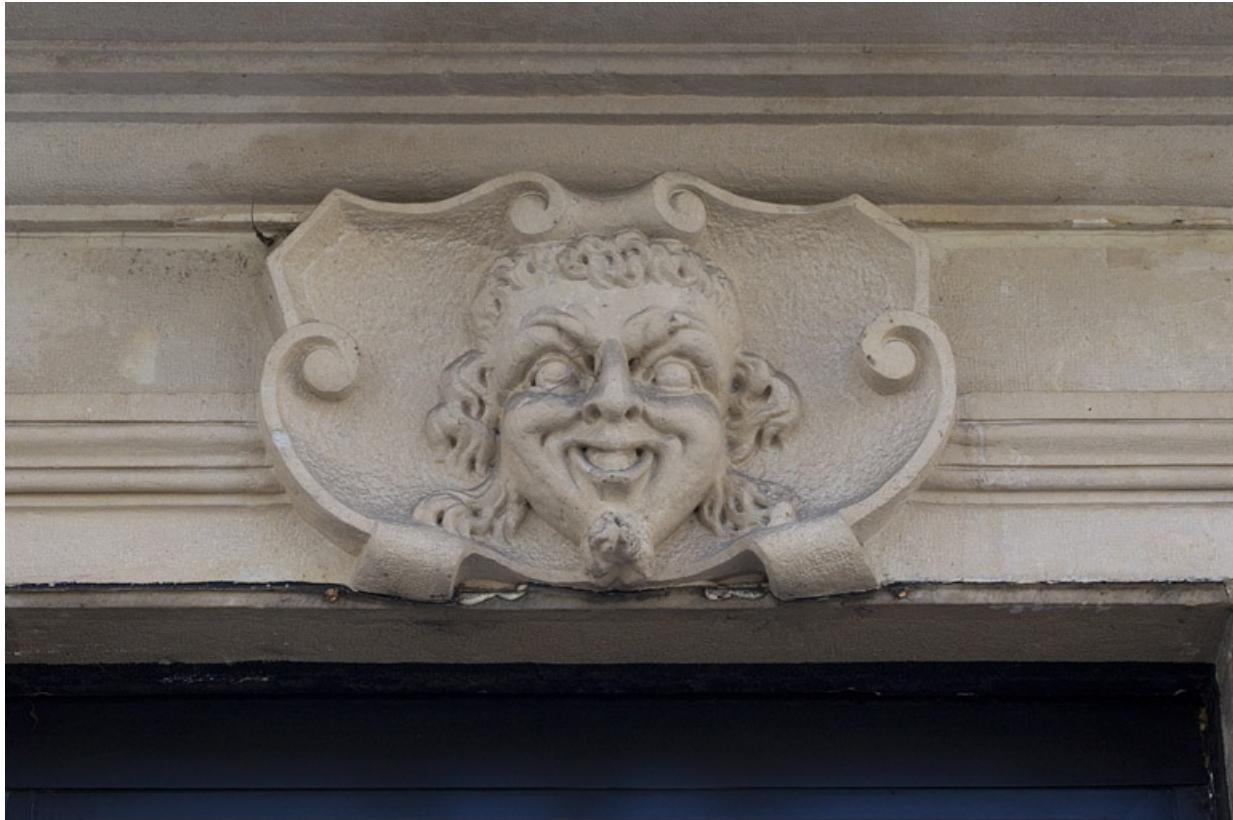
N° de l'illustration : 20122500457NUC2A

Façade antérieure, vue rapprochée d'un mascaron sur la porte d'entrée du magasin.

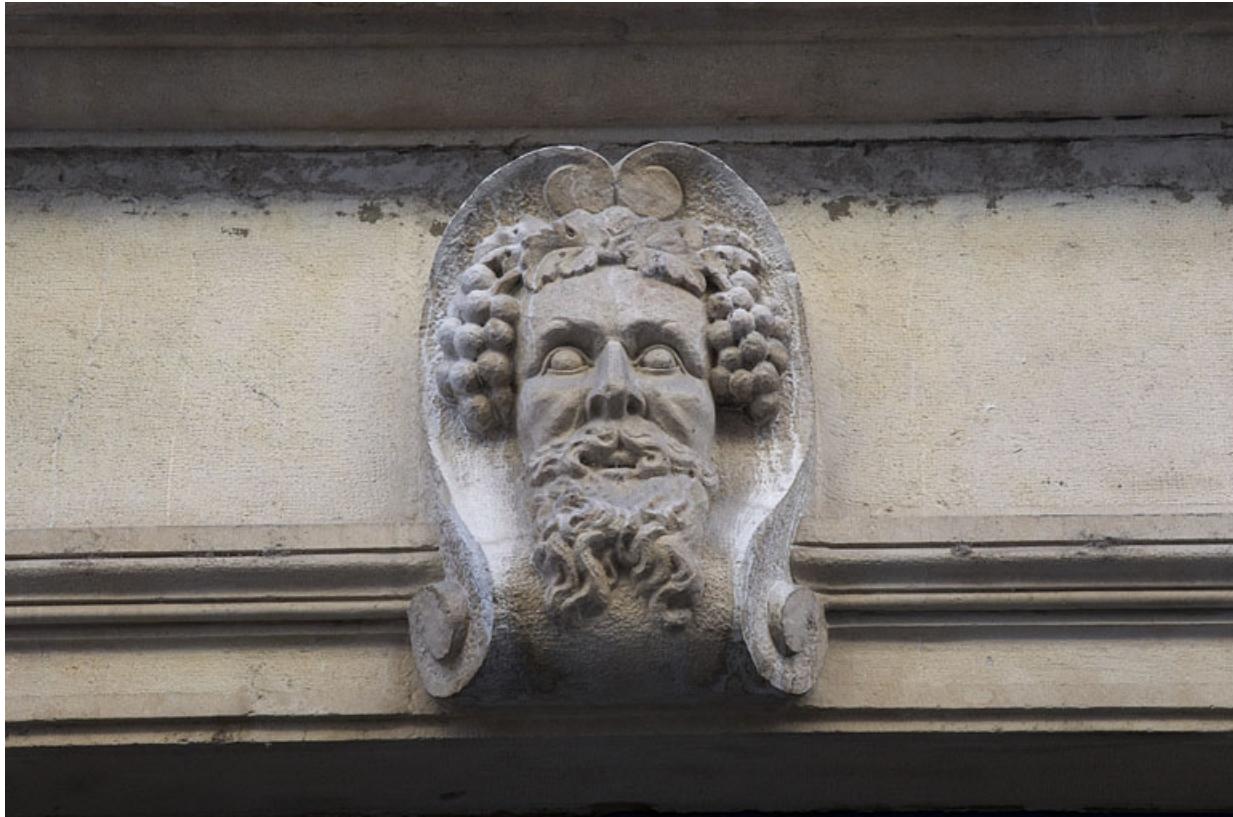
N° de l'illustration : 20122500424NUC2A

Façade antérieure : détail du mascaron ornant le linteau de la porte d'entrée.

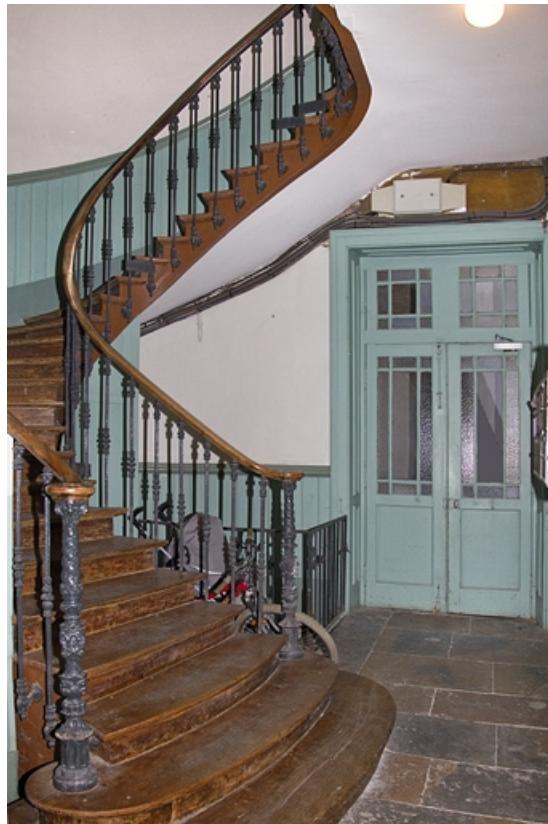
N° de l'illustration : 20122500432NUC2A

Intérieur : vue d'ensemble de l'escalier.

Escaliers : escalier dans-œuvre, escalier tournant à retours avec jour, en charpente

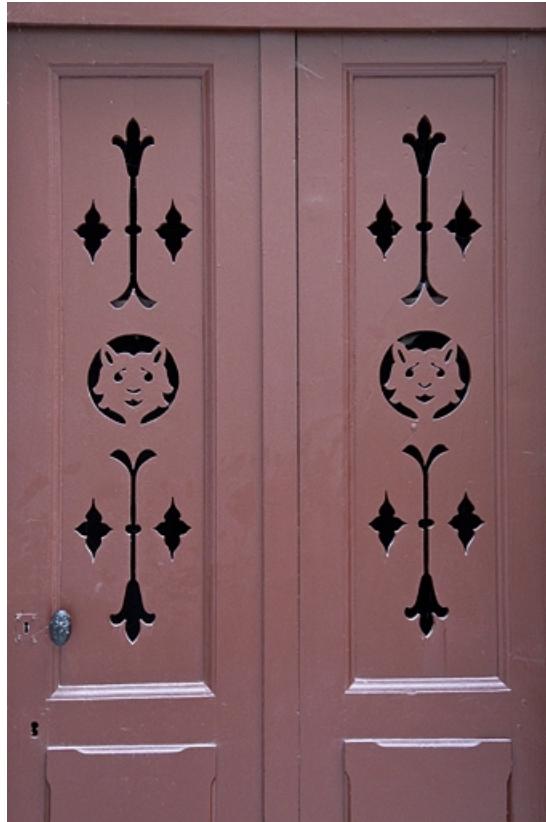
N° de l'illustration : 20122500429NUC2A

Bûcher : vue d'ensemble de la porte.

Cet immeuble d'angle, à cour centrale, recouvert d'enduit sauf le rez-de-chaussée en pierre de taille, est distribué par un couloir en position centrale et un escalier dans-œuvre. Le rez-de-chaussée sur rue est occupé par des boutiques. Dans l'aile droite sur cour sont situés des bûchers fermés par des portes en bois découpé représentant des têtes de chat.

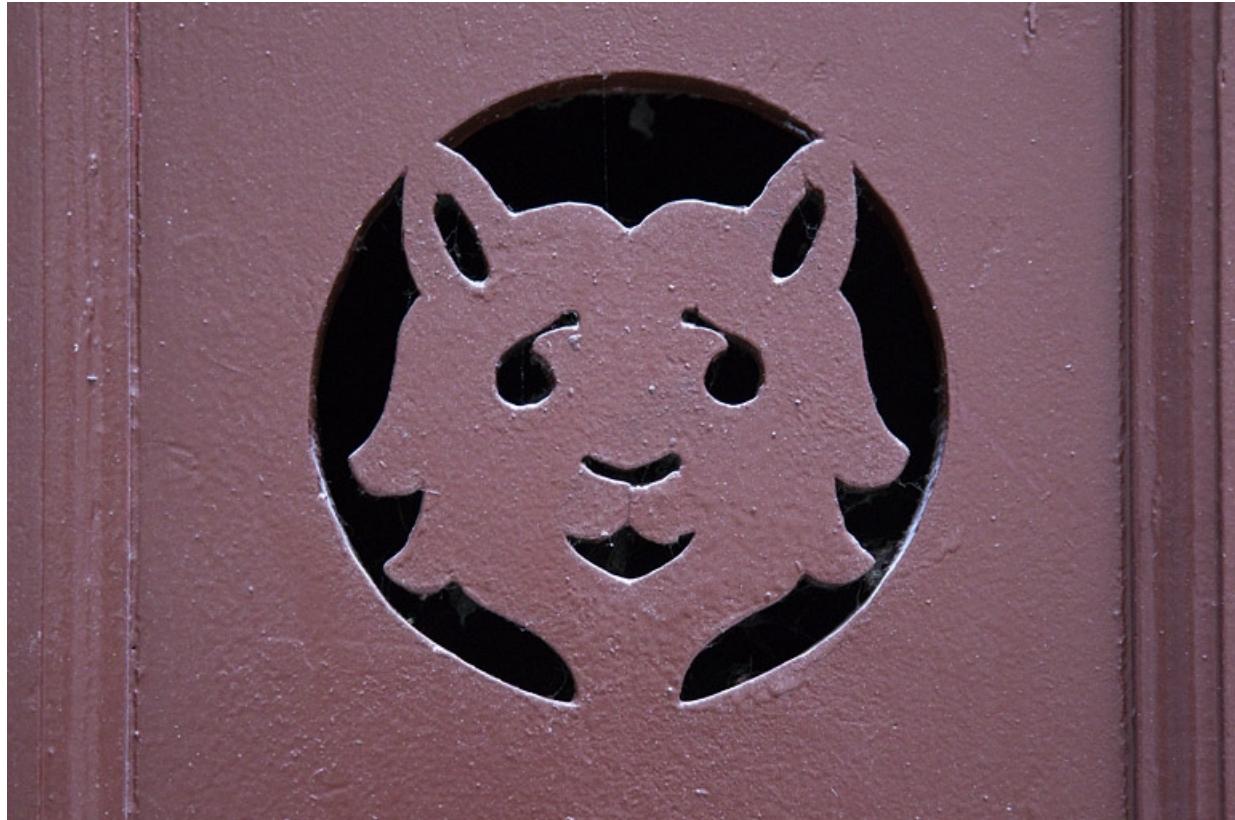
N° de l'illustration : 20122500428NUC2A

Bûcher : détail du décor de la porte représentant une tête de chat.
