IMMEUBLE

Bourgogne-Franche-Comté, Doubs
Besançon
îlot Proudhon - 16 rue Morand

Dossier IA25000602 réalisé en 1996 revu en
2009

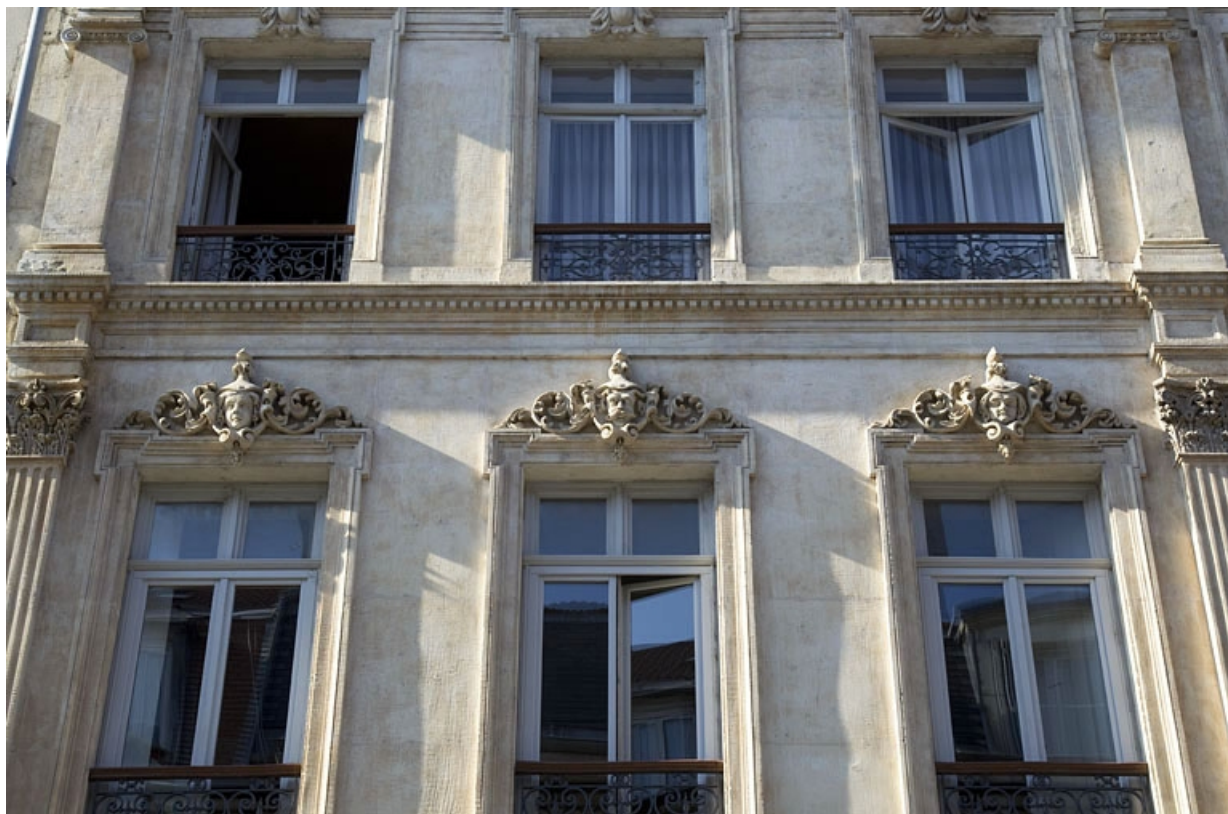
N° de l'illustration : 20122500417NUC2A

Façade antérieure, rue Proudhon, deuxième étage : détail des trois fenêtres de gauche.

L'angle cassé de l'immeuble est décoré de colonnes à ordres superposés, la porte du magasin étant surmontée d'une tête d'homme grimaçant posé sur un cuir découpé ; les deux grandes façades sont scandées par des pilastres à ordres superposés, les fenêtres du premier étage étant ornées de têtes d'hommes et de femmes casquées. Sur la porte du couloir se trouve une tête d'homme barbu encadré de deux grappes de raisin ; l'étage de comble présente des ouvertures en forme d'oculus ou coiffées de frontons cintrés.

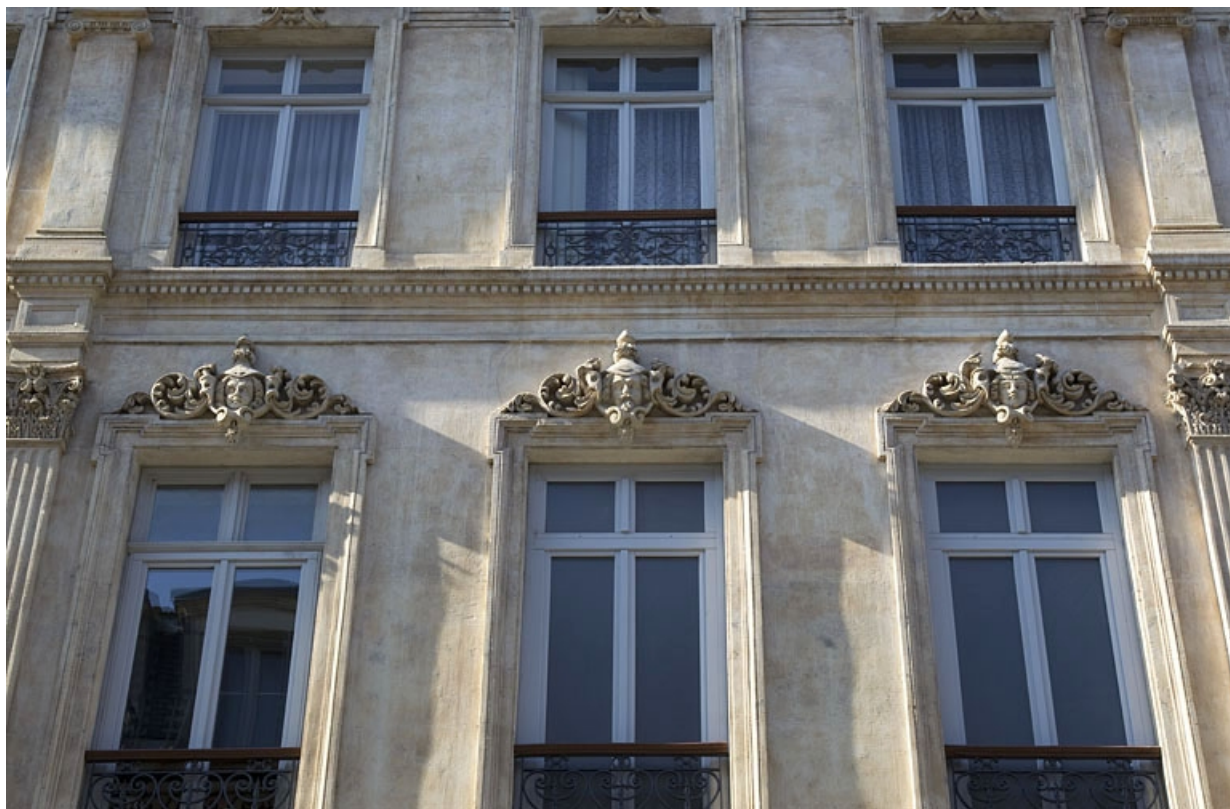
N° de l'illustration : 20122500419NUC2A

Façade antérieure, rue Proudhon, deuxième étage : détail des trois fenêtres de droite.
25, Besançon, 16 rue Morand, lieudit : îlot Proudhon

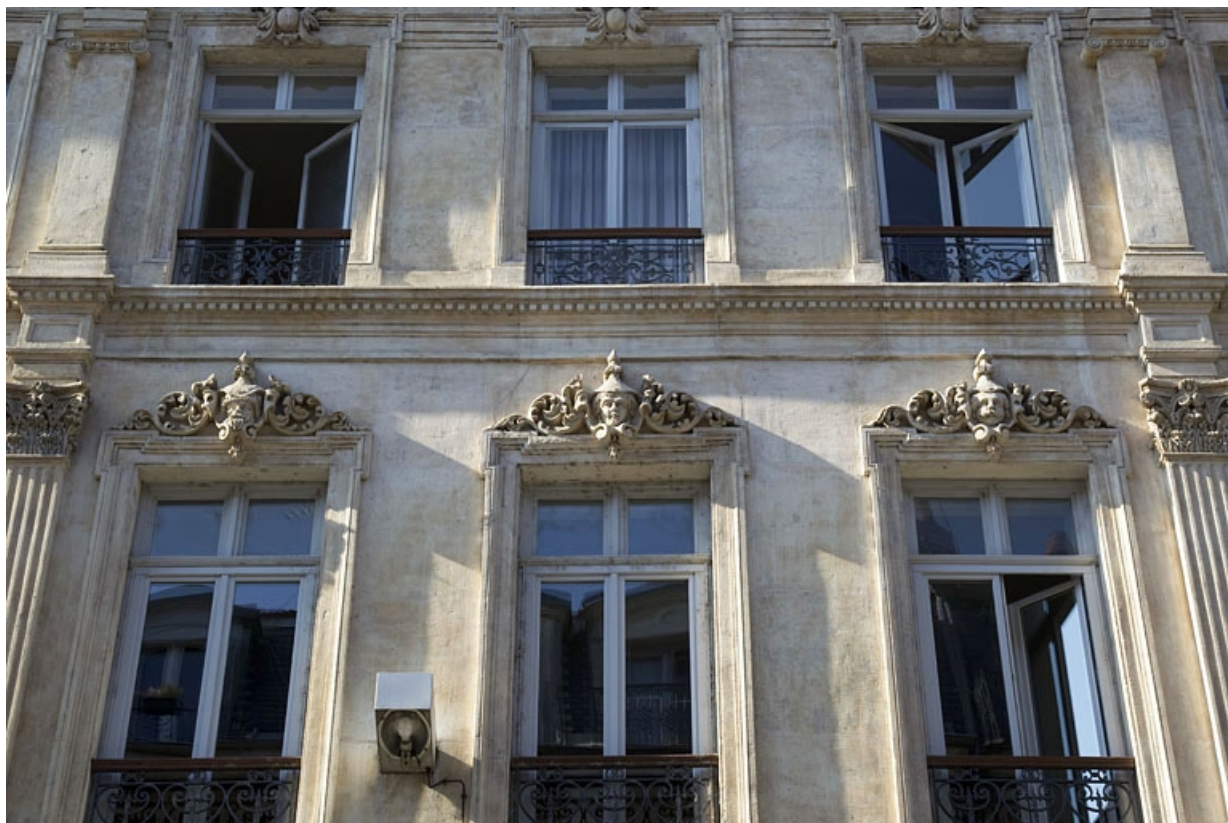
N° de l'illustration : 20122500418NUC2A

Façade antérieure, rue Proudhon, deuxième étage : détail des trois fenêtres du milieu.

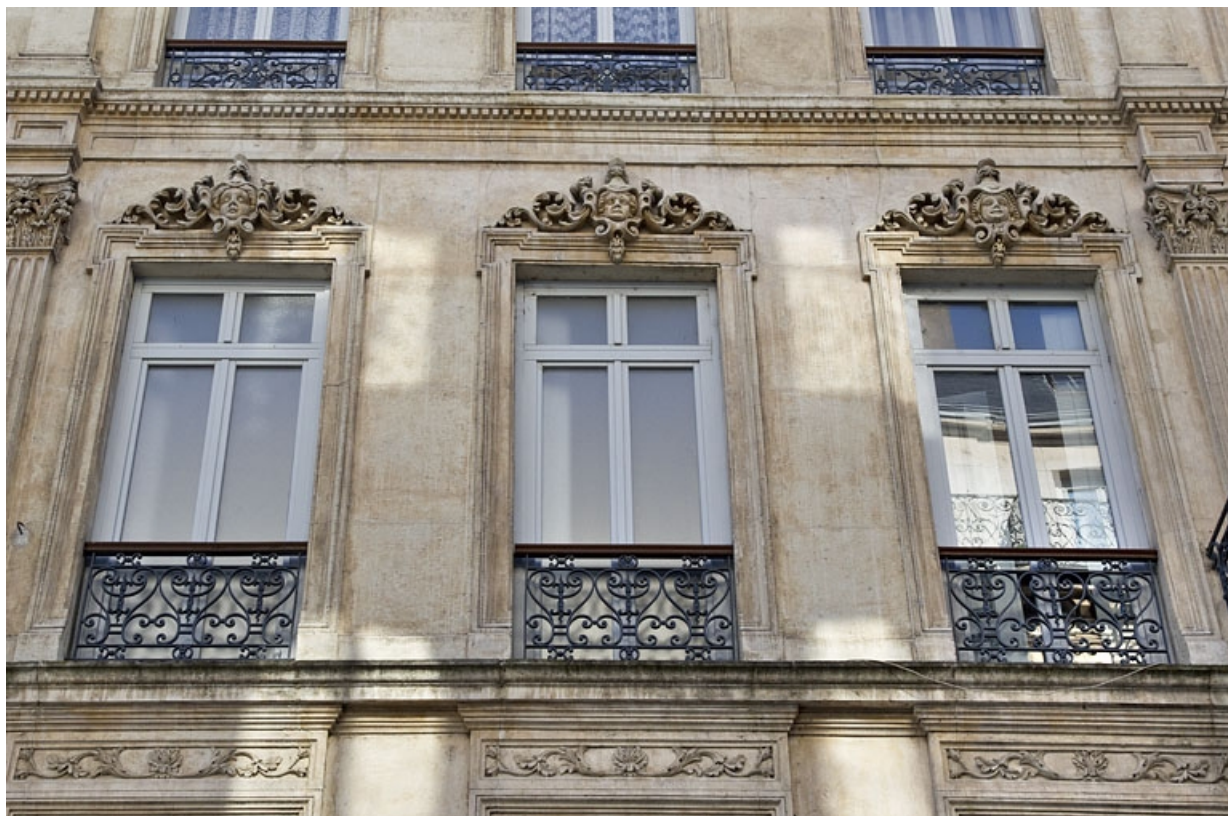
N° de l'illustration : 20122500420NUC2A

Façade antérieure : vue d'une partie du deuxième étage et des linteaux de fenêtres du premier étage.

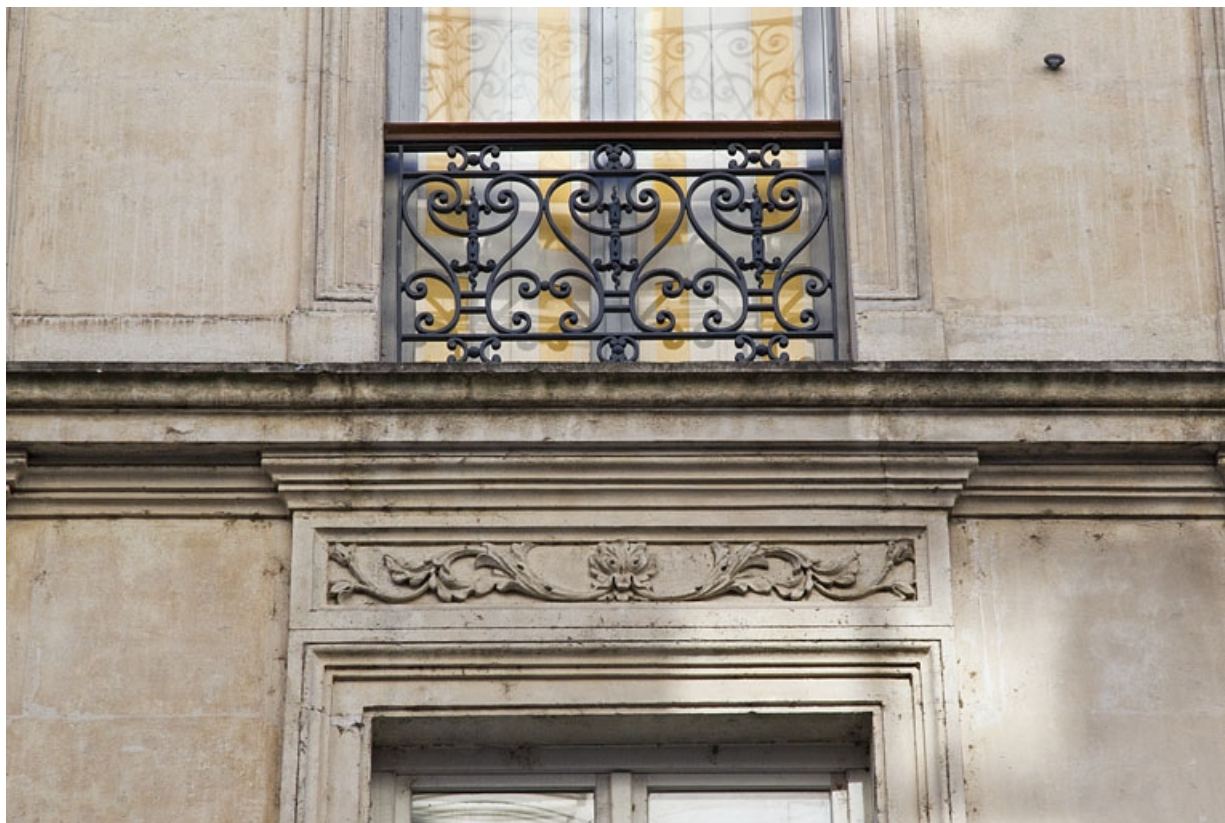
N° de l'illustration : 20122500436NUC2A

Façade antérieure : détail d'un garde-corps d'une fenêtre.

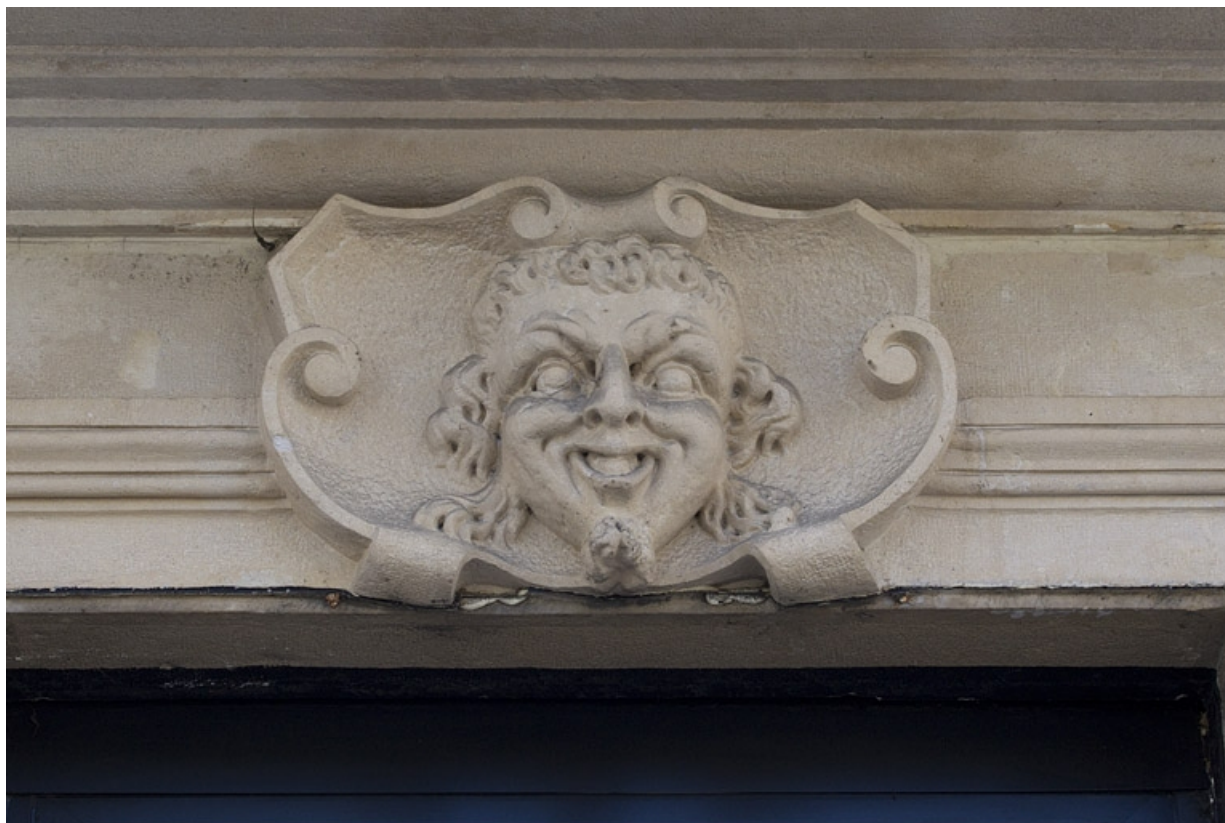
N° de l'illustration : 20122500457NUC2A

Façade antérieure, vue rapprochée d'un mascaron sur la porte d'entrée du magasin.
