HÔTEL BUSON D'AUXON

Bourgogne-Franche-Comté, Doubs
Besançon
îlot Carmélites - 3bis, 5 rue des Granges

Dossier IA25000615 réalisé en 1996 revu en
2009

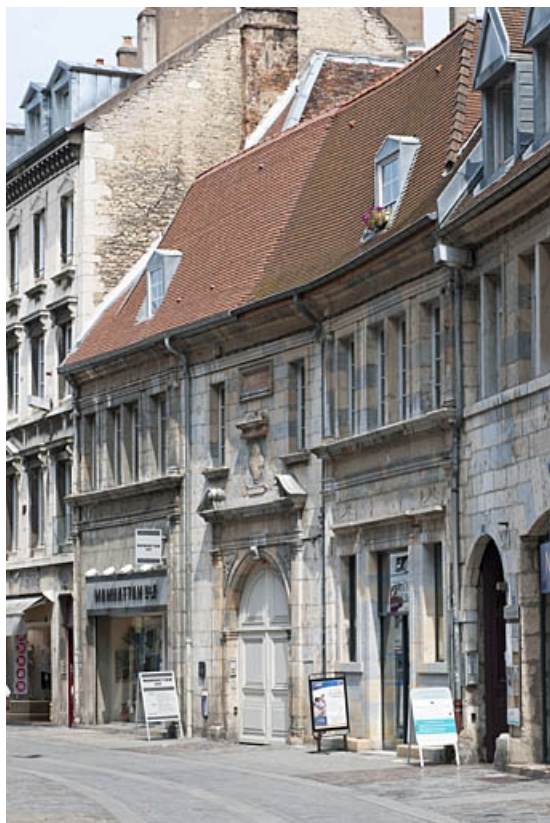
N° de l'illustration : 20112500133NUC4A

Façade sur rue : vue d'ensemble de trois quarts droit.

La façade est rythmée par des pilastres cannelés à ordres superposés, dorique en rez-de-chaussée et ionique à l'étage ; le portail d'entrée est encadré de deux pilastres cannelés d'ordre dorique et surmonté d'un fronton interrompu à enroulements avec au centre un cartouche sur lequel sont situées des armoiries bûchées, avec dans les écoinçons un décor de feuilles d'acanthe ; entre les deux étages, une frise interrompue au niveau du portail est ornée d'entrelacs.

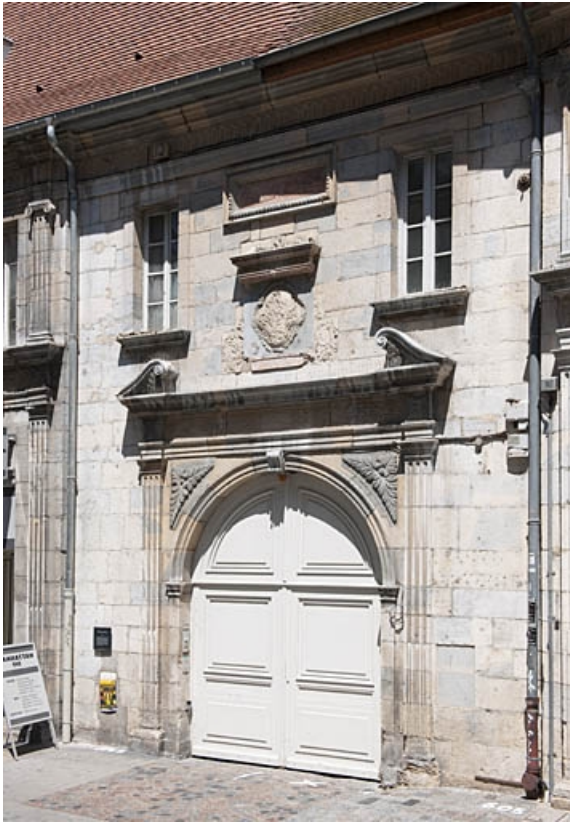
N° de l'illustration : 20112500132NUC4A

Façade sur rue : vue d'ensemble de la partie centrale.

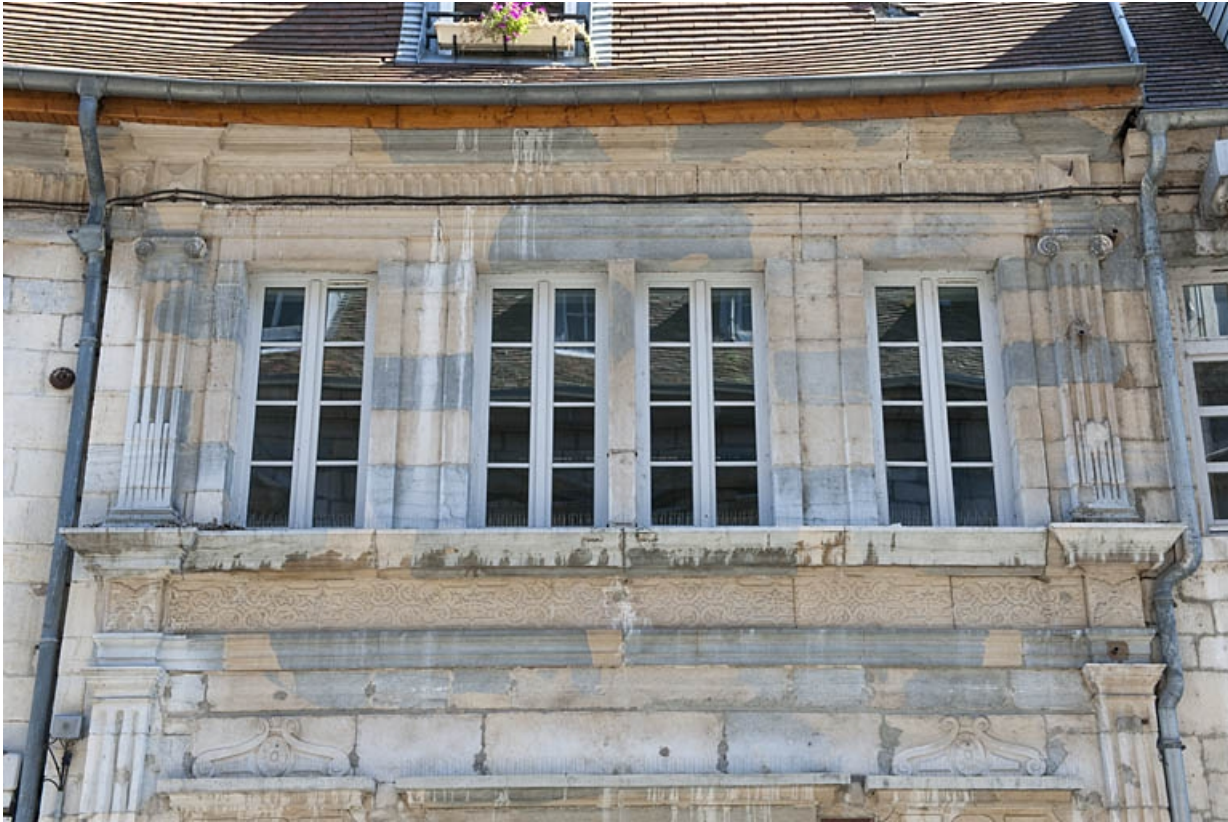
N° de l'illustration : 20112500125NUC4A

Façade sur rue : partie gauche, détail des fenêtres du premier étage.

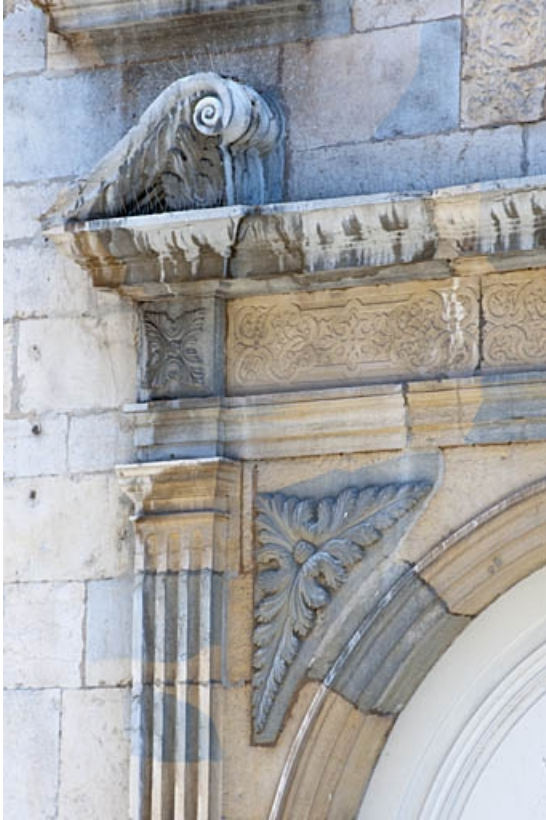
N° de l'illustration : 20112500127NUC4A

Façade sur rue : détail de l'angle supérieur gauche de l'entrée cochère.
25, Besançon, 3bis, 5 rue des Granges, lieudit : îlot Carmélites

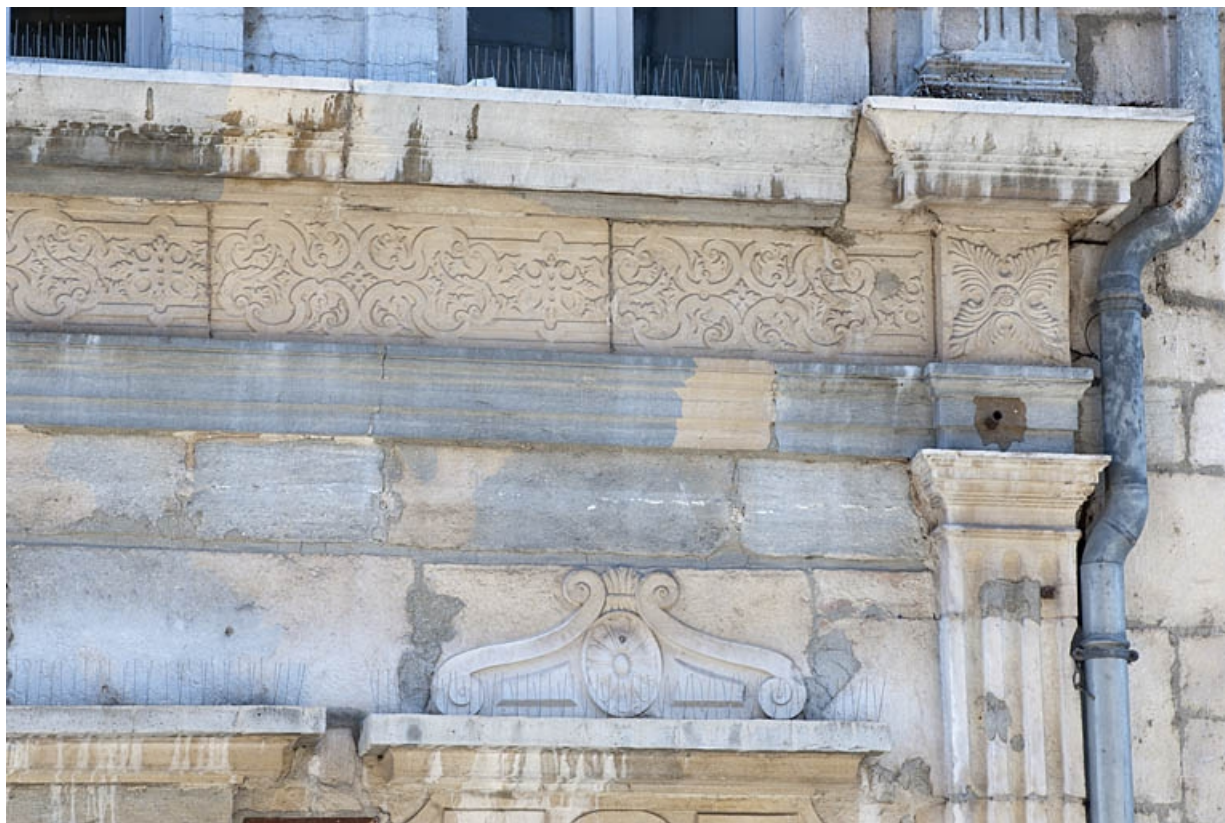
N° de l'illustration : 20112500128NUC4A

Façade sur rue : détail de la frise entre le rez-de-chaussée et le premier étage.
25, Besançon, 3bis, 5 rue des Granges, lieudit : îlot Carmélites

Dernier hôtel de style Renaissance construit à Besançon avant la guerre de Dix ans, sa façade, très ornée, inclut des marbres polychromes du Jura dans les cartouches et la frise.

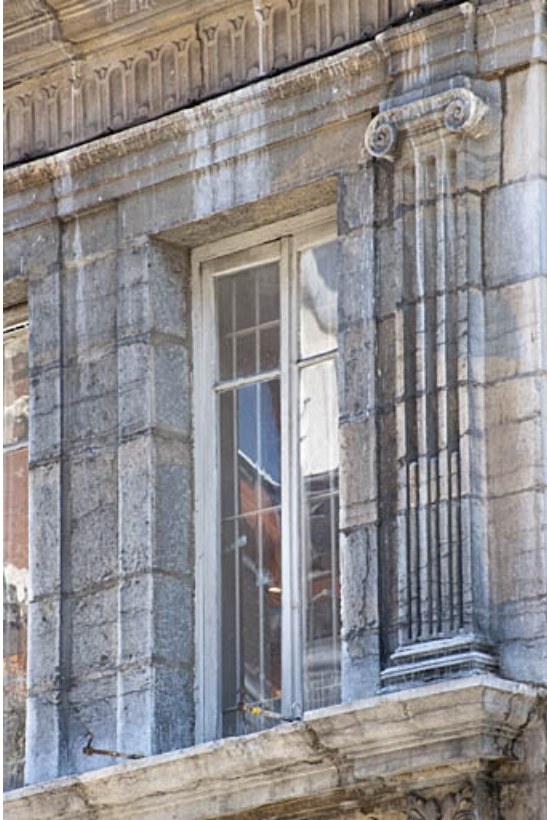
N° de l'illustration : 20112500129NUC4A

Façade sur rue : détail d'un pilastre ionique du premier étage.

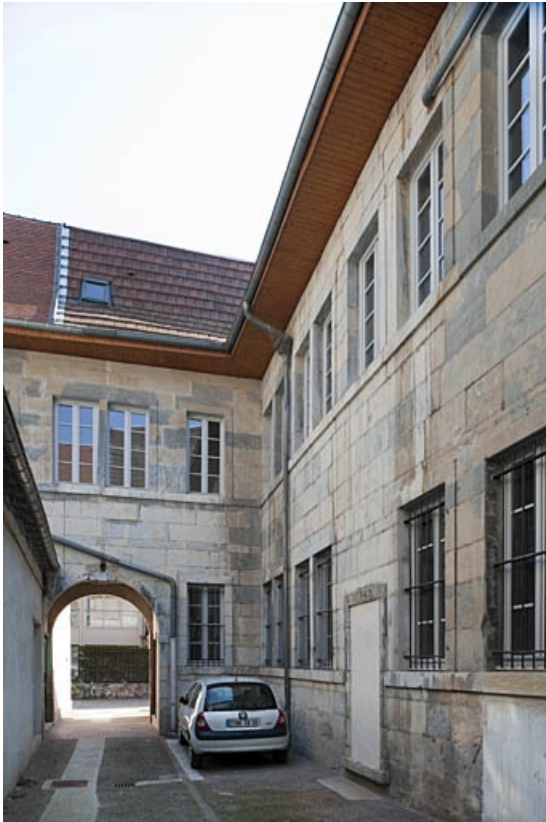
N° de l'illustration : 20112500116NUC4A

Vue du passage cocher depuis le fond de la cour.

L'hôtel à cour centrale est bâti sur un sous-sol voûté en berceau. Il est en pierre de taille, sauf le revers de la façade sur rue et celle située à l'arrière du logis qui sont en moellons enduit. Il est distribué par deux passages cochers en enfilade et un escalier dans-oeuvre rampe sur rampe en maçonnerie situé dans l'aile gauche.

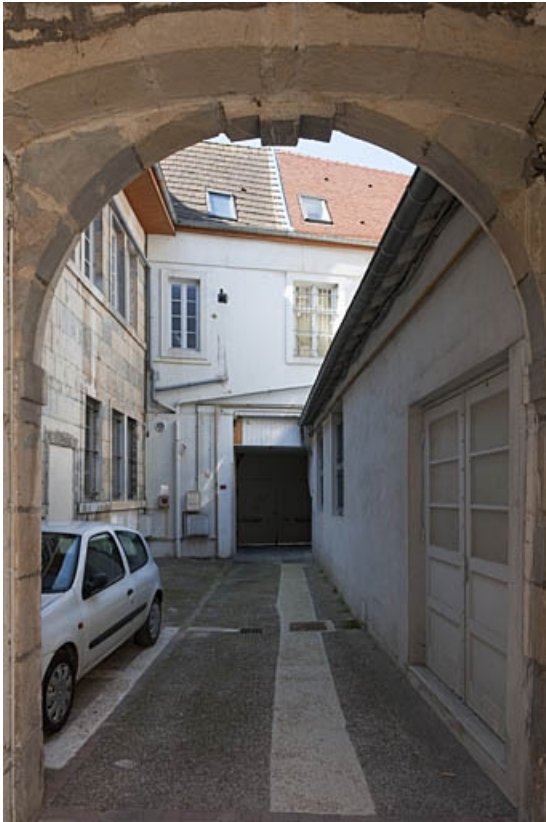
N° de l'illustration : 20112500117NUC4A

Vue de la cour depuis le passage cocher.

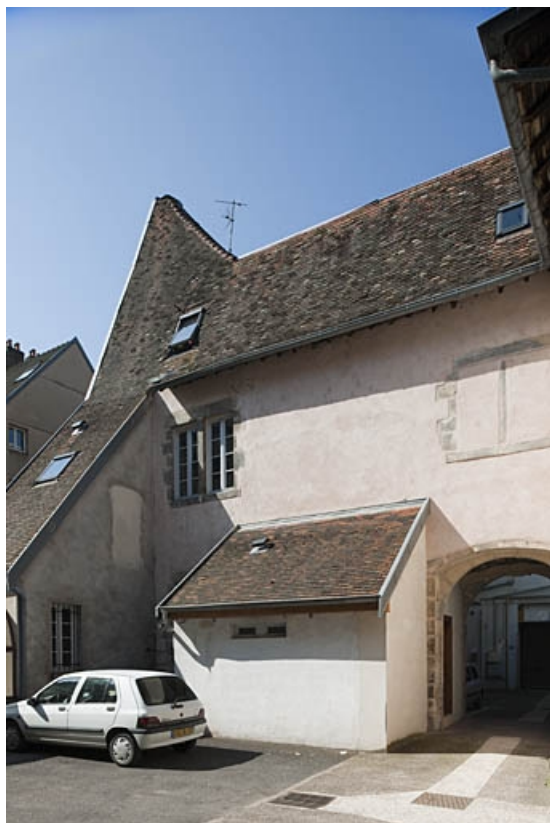
N° de l'illustration : 20112500119NUC4A

Façade postérieure du logis principal, partie gauche.

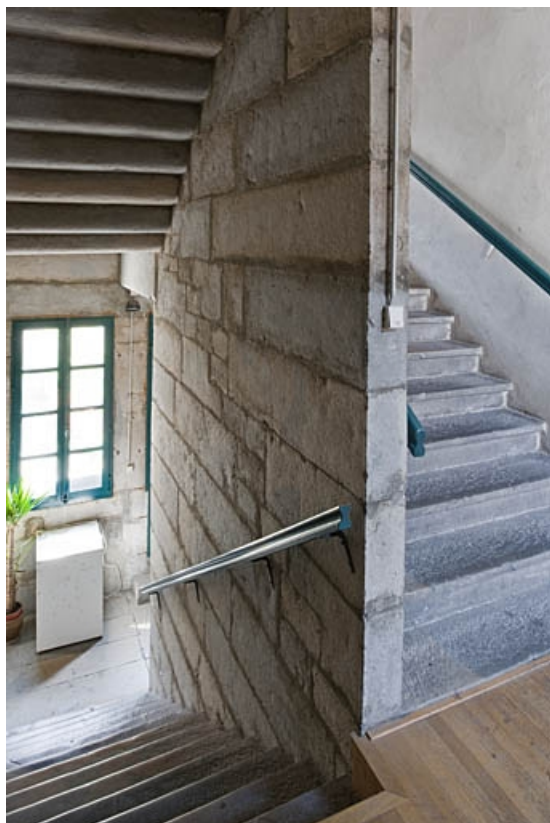
N° de l'illustration : 20112500121NUC4A

Intérieur : escalier principal en pierre.

Escaliers : escalier dans-oeuvre, escalier tournant à retours sans jour, en maçonnerie

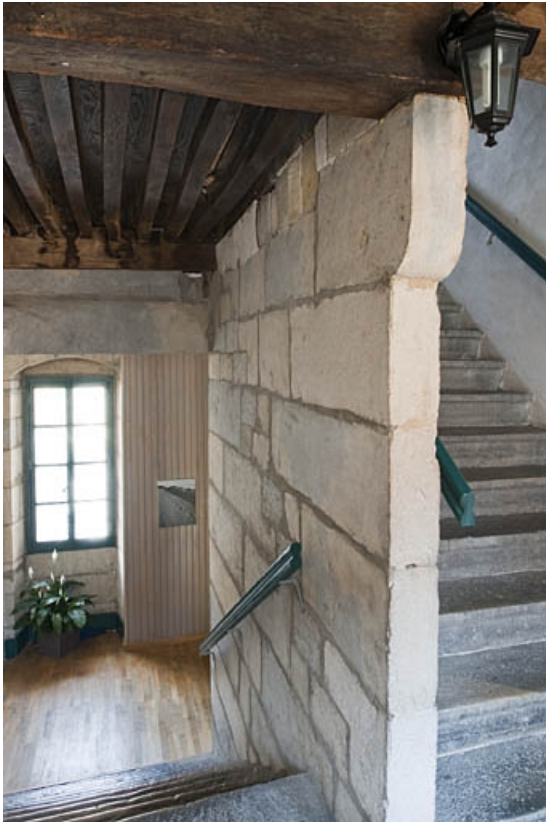
N° de l'illustration : 20112500122NUC4A

Intérieur : escalier principal en pierre, dernière volée.

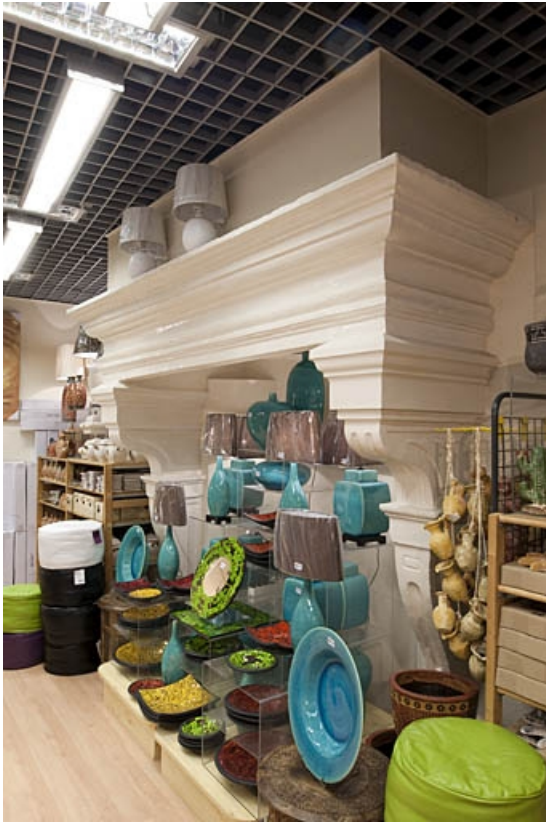
N° de l'illustration : 20112500115NUC4A

Intérieur : détail d'une cheminée du rez-de-chaussée.
