HÔTEL BUSON D'AUXON

Bourgogne-Franche-Comté, Doubs
Besançon
îlot Carmélites - 3bis, 5 rue des Granges

Dossier IA25000615 réalisé en 1996 revu en
2009

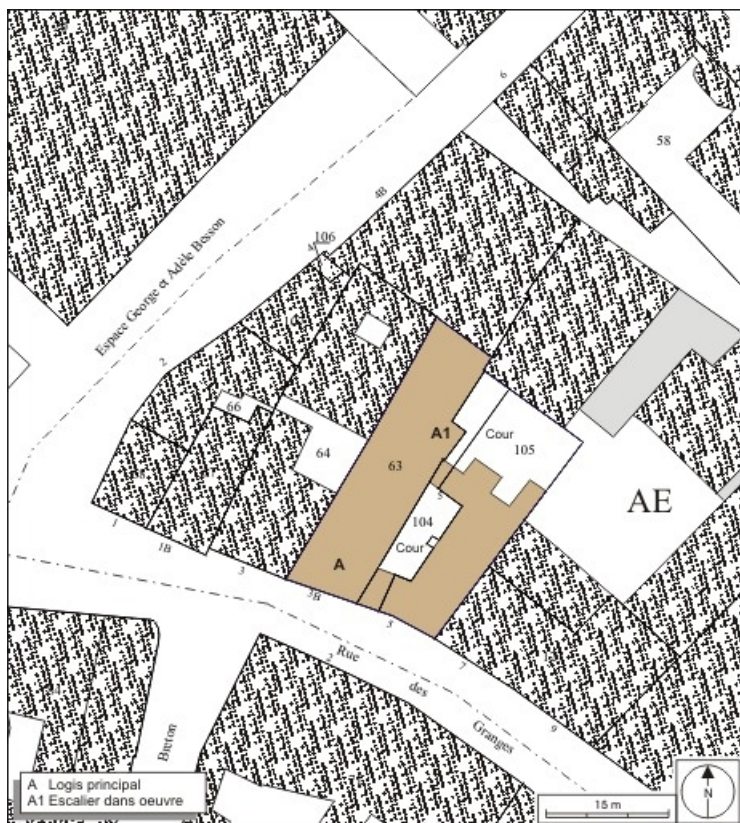
Plan masse et de situation. Extrait du plan cadastral, 1974, section AE.
25, Besançon, 3bis, 5 rue des Granges, lieudit : îlot Carmélites

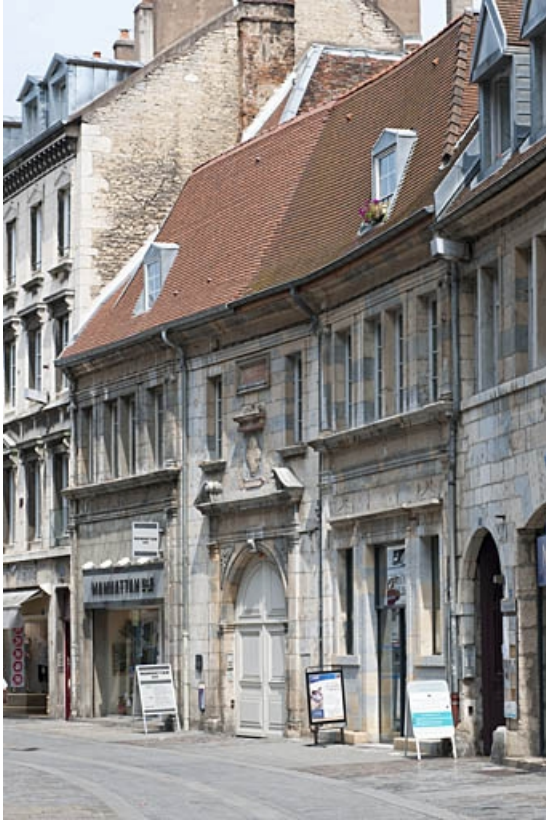
Façade sur rue : vue d'ensemble de trois quarts droit.

La façade est rythmée par des pilastres cannelés à ordres superposés, dorique en rez-de-chaussée et ionique à l'étage ; le portail d'entrée est encadré de deux pilastres cannelés d'ordre dorique et surmonté d'un fronton interrompu à enroulements avec au centre un cartouche sur lequel sont situées des armoiries bûchées, avec dans les écoinçons un décor de feuilles d'acanthé ; entre les deux étages, une frise interrompue au niveau du portail est ornée d'entrelacs.

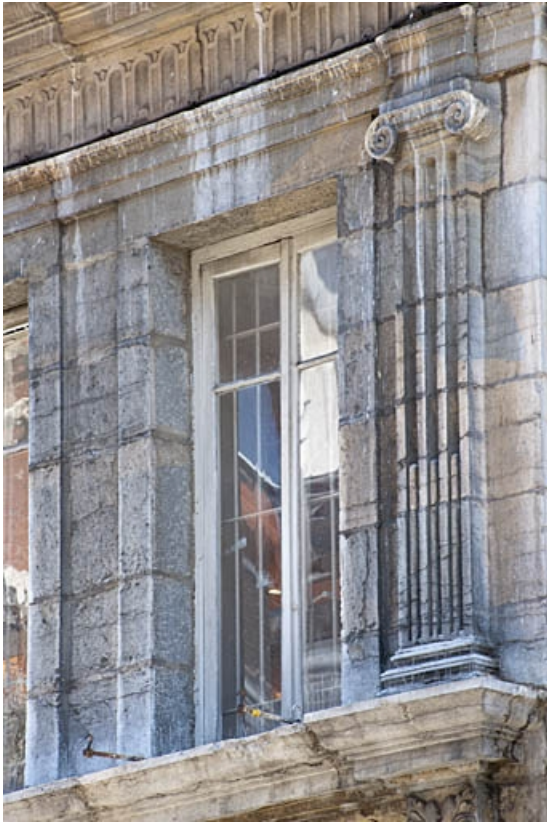
Façade sur rue : détail d'un pilastre ionique du premier étage.

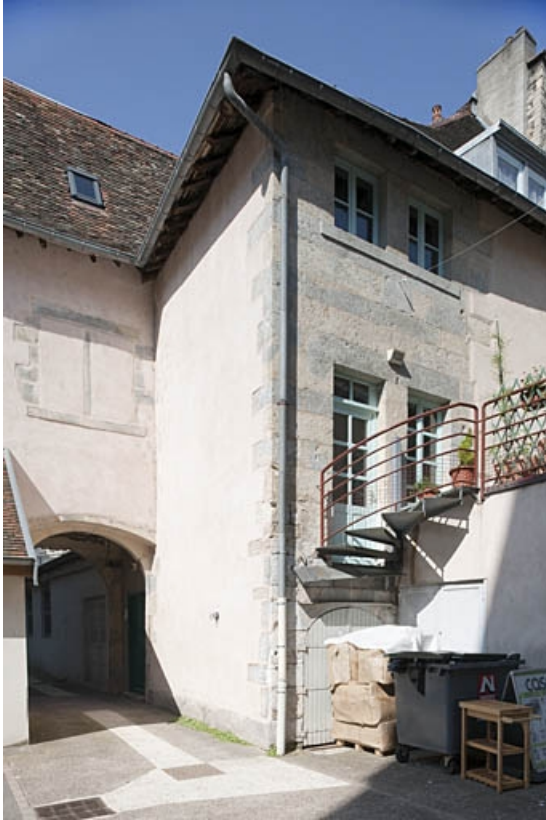
Façade postérieure du logis principal, partie droite.

L'hôtel à cour centrale est bâti sur un sous-sol voûté en berceau. Il est en pierre de taille, sauf le revers de la façade sur rue et celle située à l'arrière du logis qui sont en moellons enduit. Il est distribué par deux passages cochers en enfilade et un escalier dans-oeuvre rampe sur rampe en maçonnerie situé dans l'aile gauche.

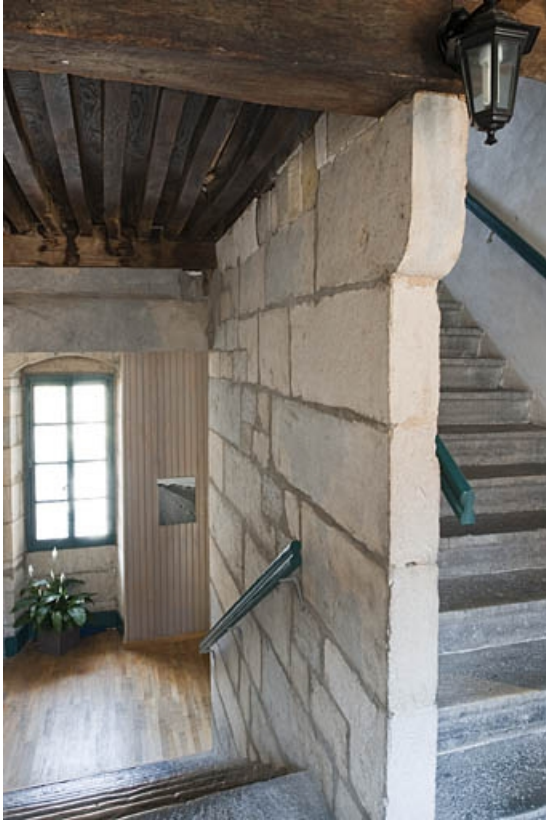
Intérieur : escalier principal en pierre, dernière volée.

Escaliers : escalier dans-oeuvre, escalier tournant à retours sans jour, en maçonnerie
