## HÔTEL BUSON D'AUXON

Bourgogne-Franche-Comté, Doubs  
Besançon  
îlot Carmélites - 3bis, 5 rue des Granges

Dossier IA25000615 réalisé en 1996 revu en  
2009

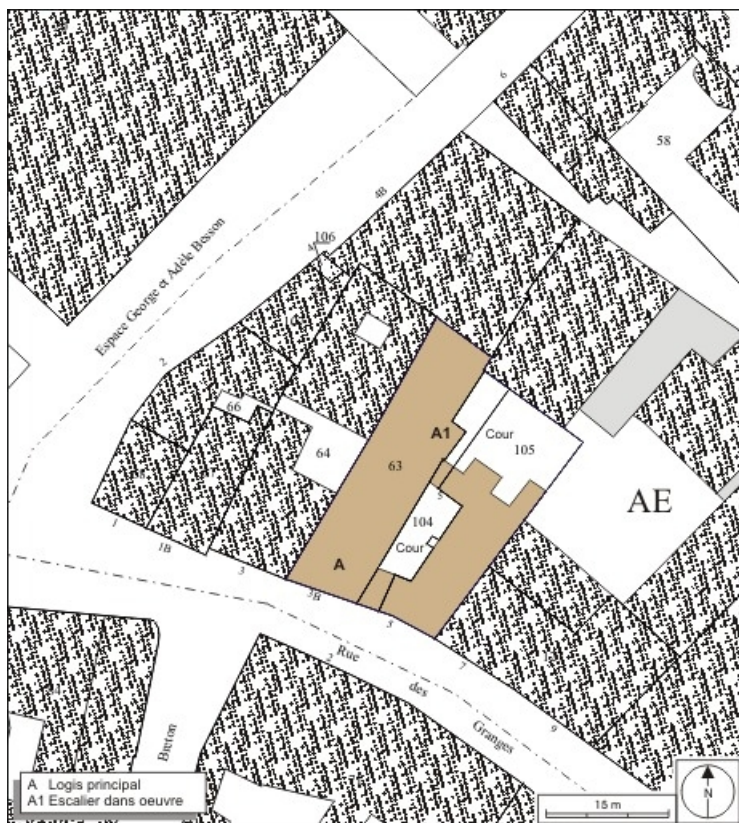
**Plan masse et de situation. Extrait du plan cadastral, 1974, section AE.**  
25, Besançon, 3bis, 5 rue des Granges, lieudit : îlot Carmélites

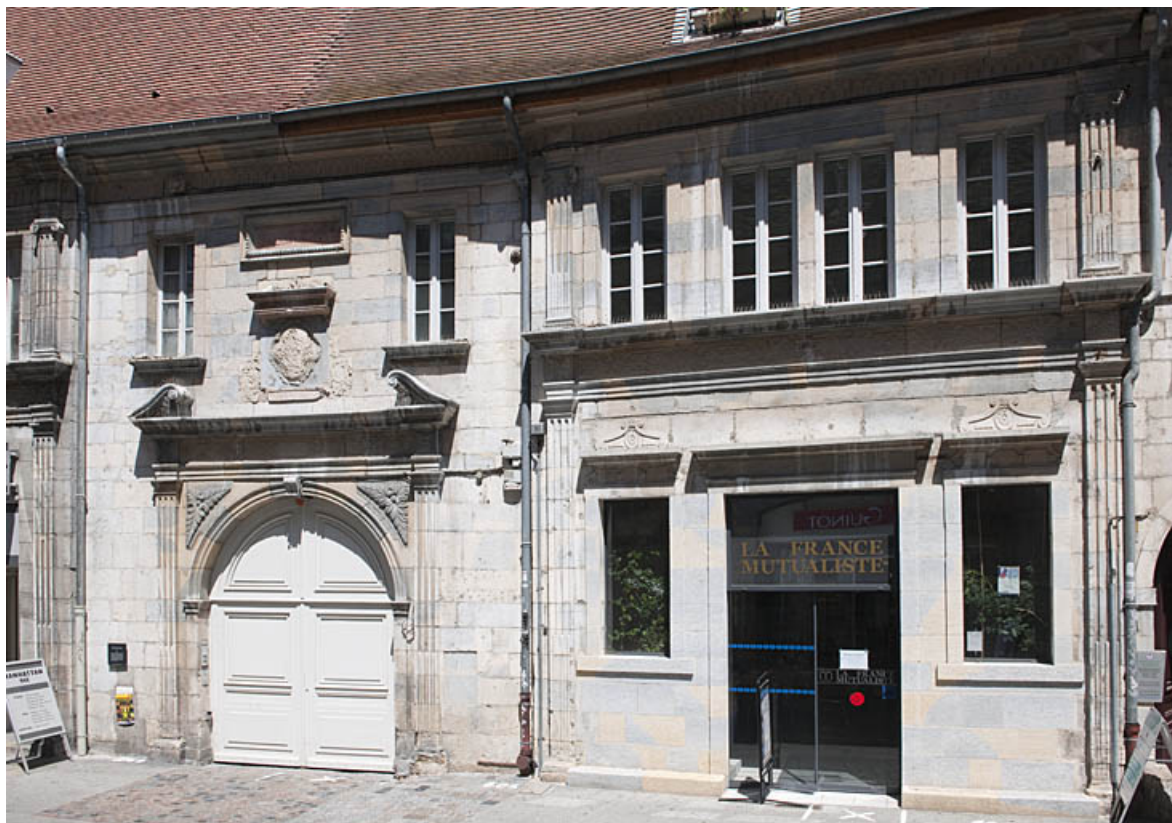
**Façade sur rue : vue d'ensemble de la partie centrale et de la partie gauche.**

La façade est rythmée par des pilastres cannelés à ordres superposés, dorique en rez-de-chaussée et ionique à l'étage ; le portail d'entrée est encadré de deux pilastres cannelés d'ordre dorique et surmonté d'un fronton interrompu à enroulements avec au centre un cartouche sur lequel sont situées des armoiries bûchées, avec dans les écoinçons un décor de feuilles d'acanthé ; entre les deux étages, une frise interrompue au niveau du portail est ornée d'entrelacs.

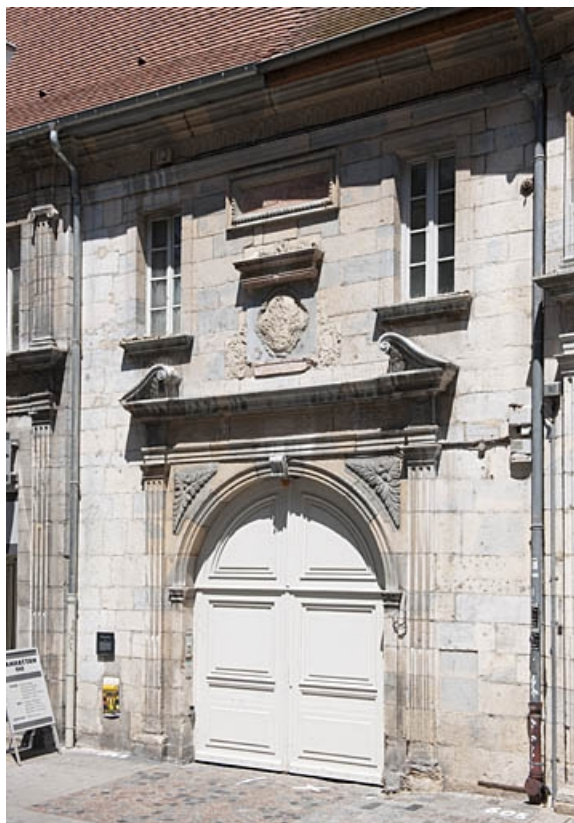
**Façade sur rue : vue d'ensemble de la partie centrale.**

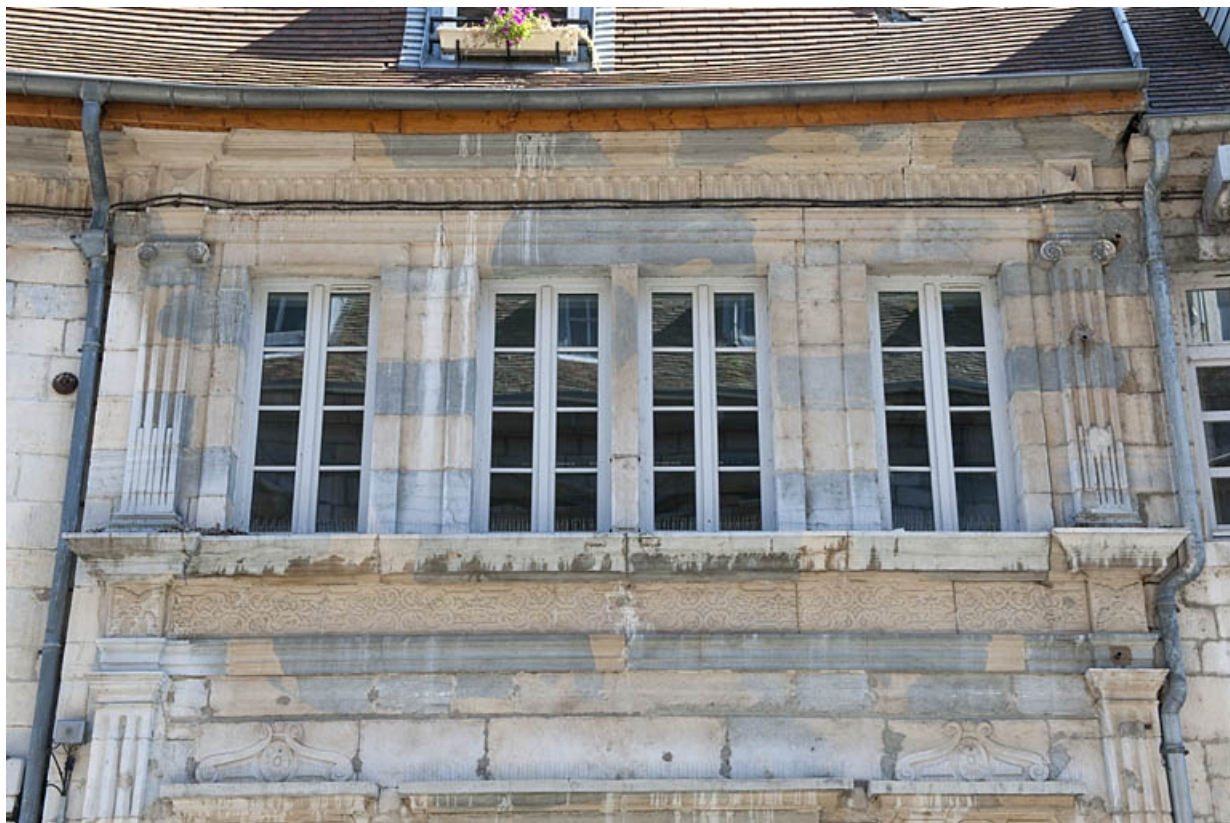
**Façade sur rue : partie gauche, détail des fenêtres du premier étage.**

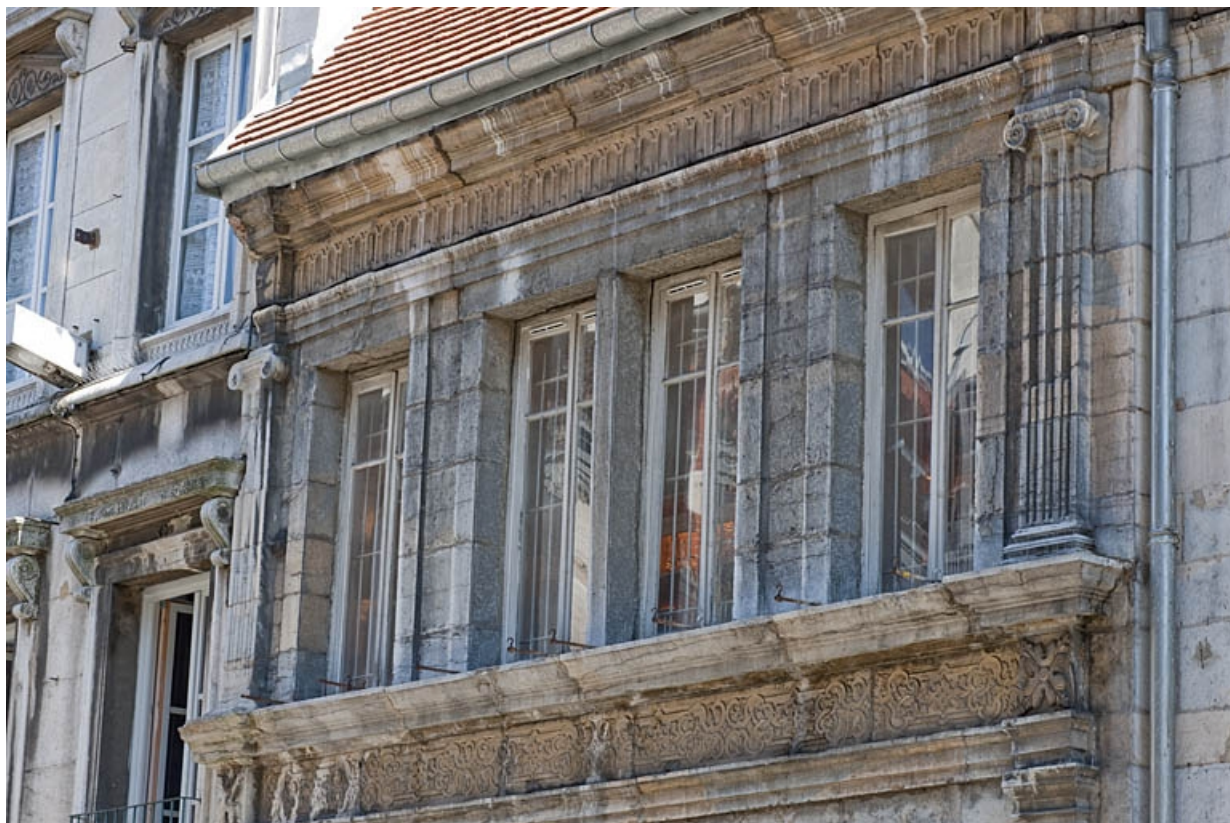
**Façade sur rue : premier étage, partie gauche.**

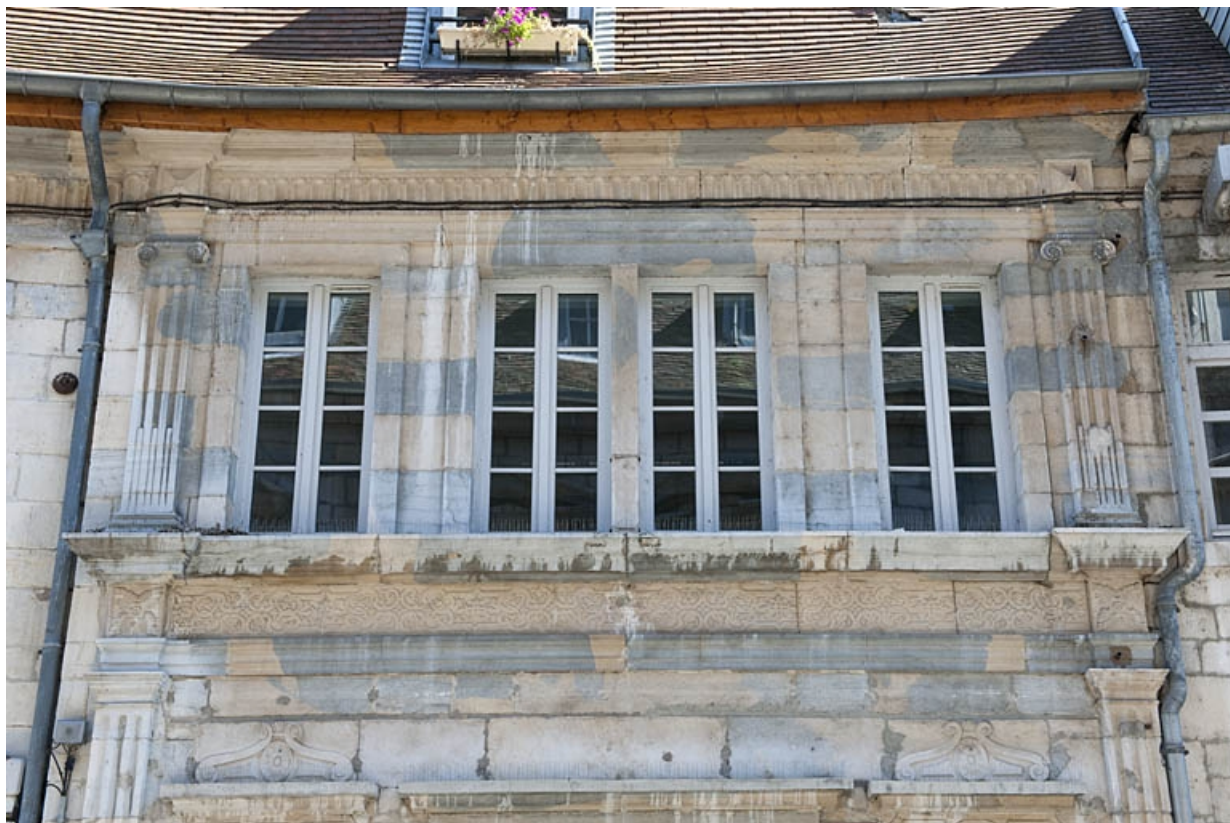
**Façade sur rue : partie gauche, détail des fenêtres du premier étage.**

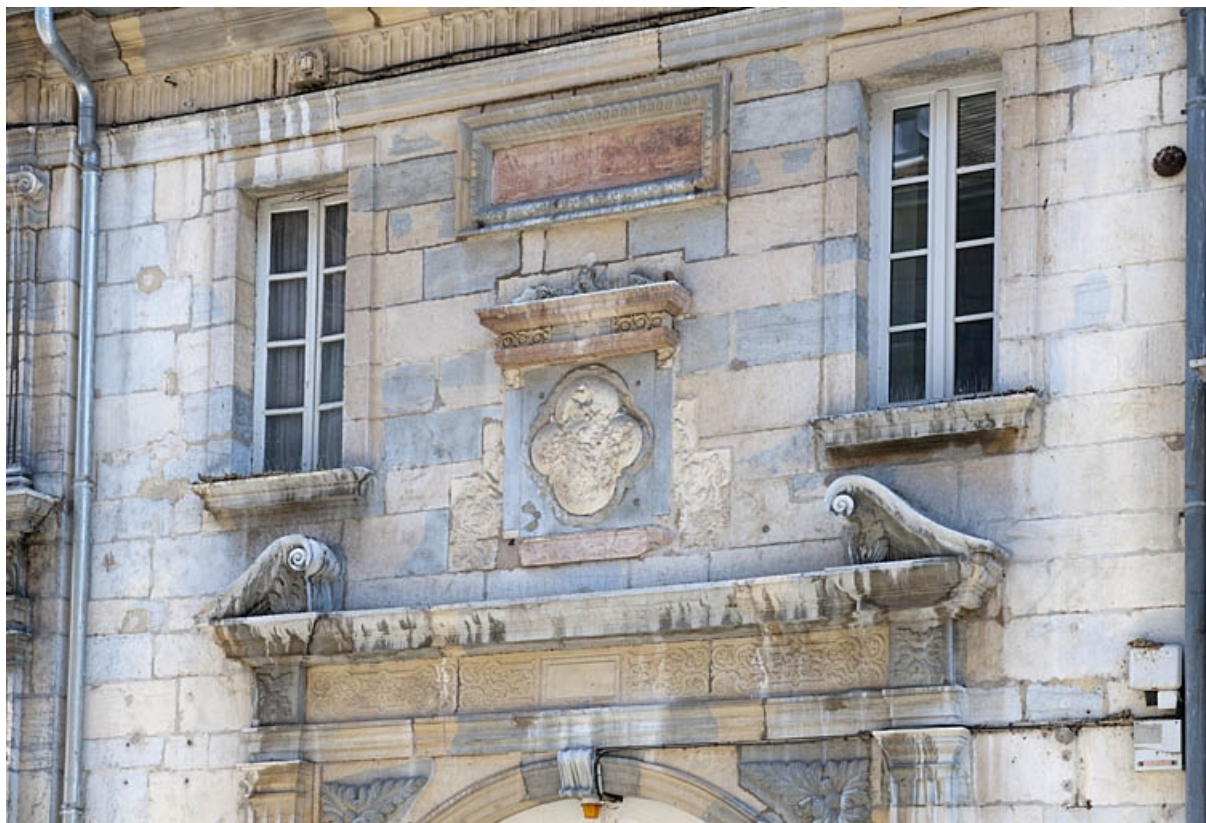
**Façade sur rue : détail du décor au-dessus de la porte cochère.**

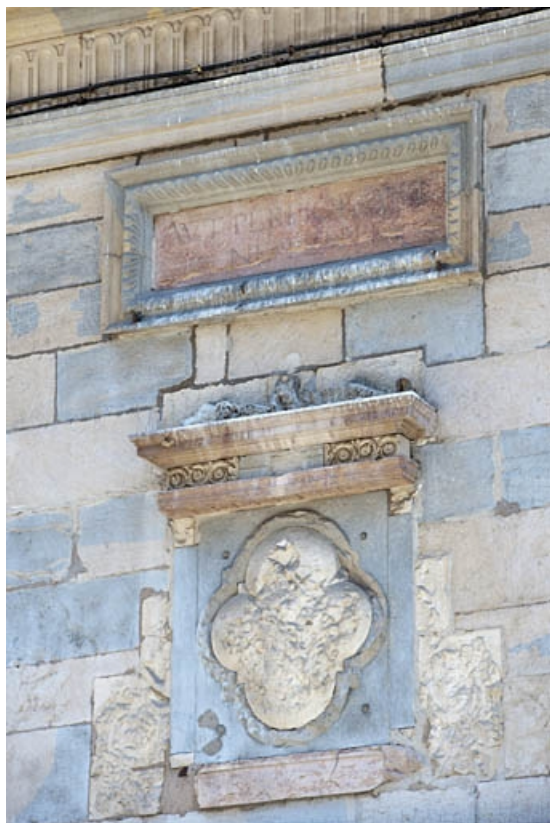
**Façade sur rue : détail rapproché des décors au-dessus de la porte cochère.**

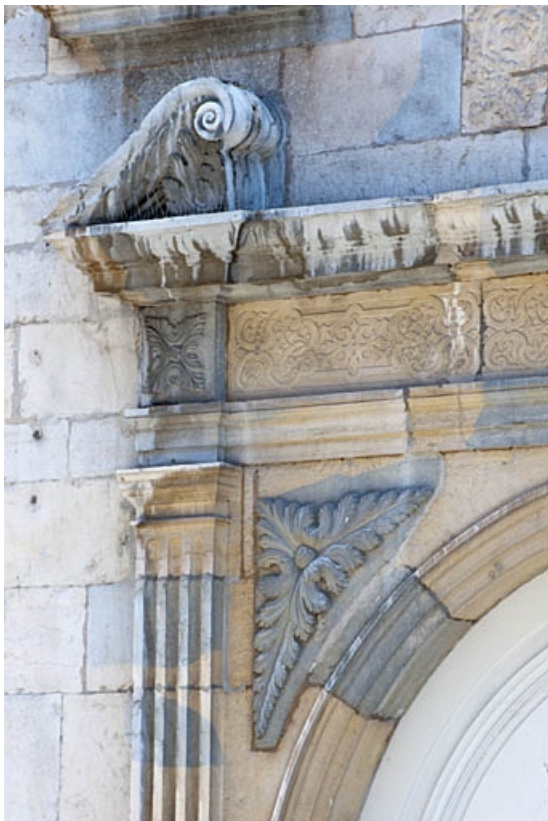
**Façade sur rue : détail de l'angle supérieur gauche de l'entrée cochère.**

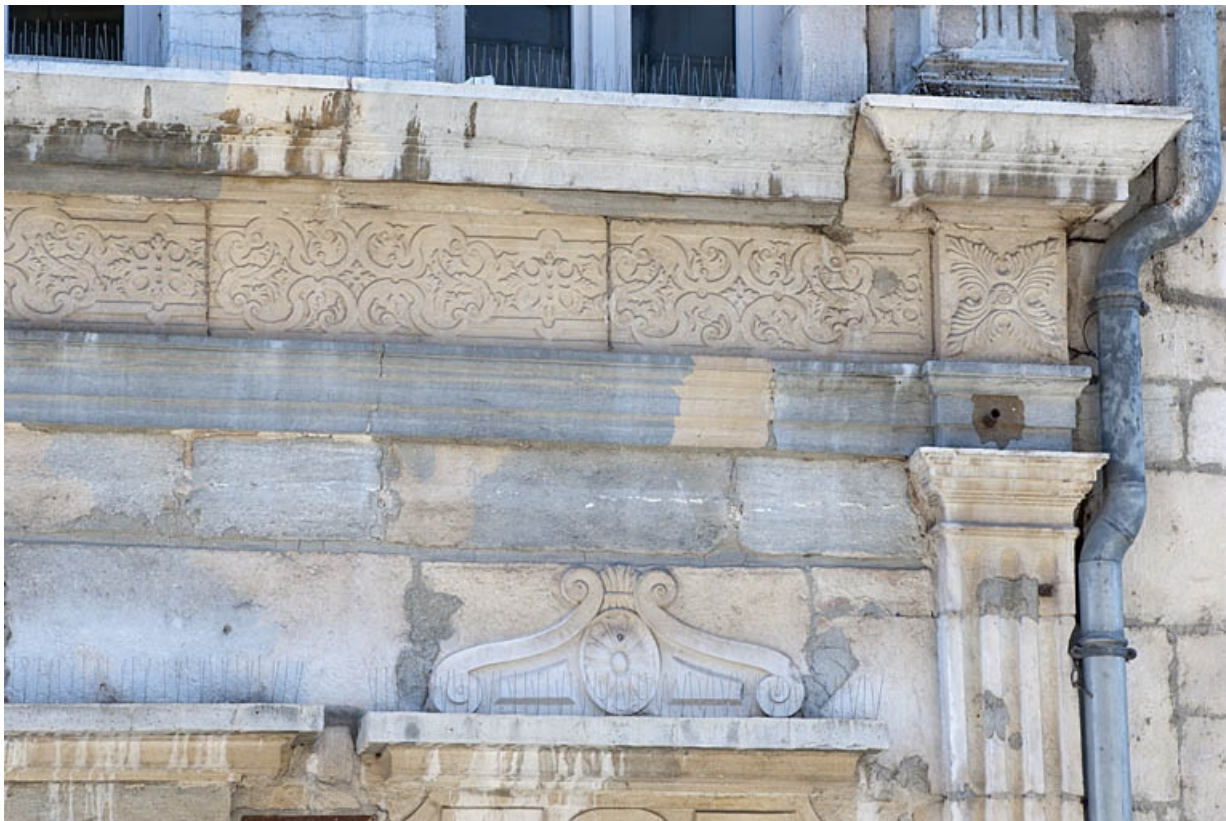
**Façade sur rue : détail de la frise entre le rez-de-chaussée et le premier étage.**

Dernier hôtel de style Renaissance construit à Besançon avant la guerre de Dix ans, sa façade, très ornée, inclut des marbres polychromes du Jura dans les cartouches et la frise.

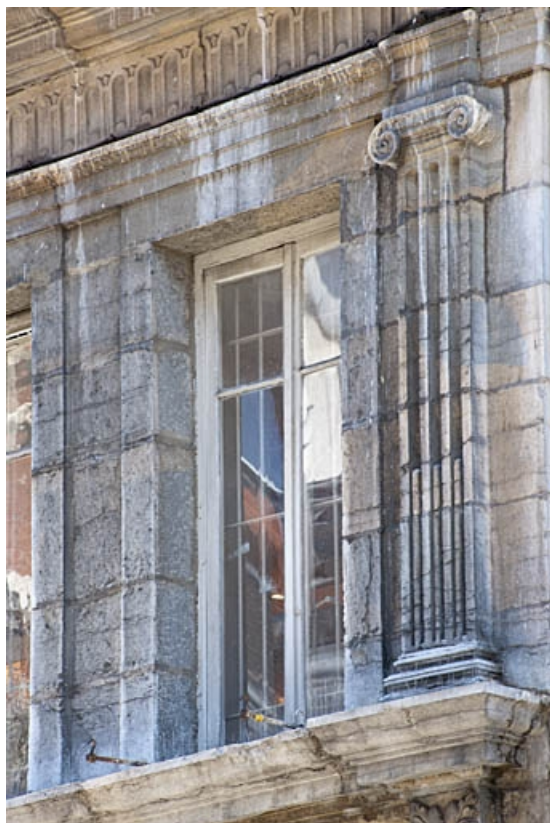
**Façade sur rue : détail d'un pilastre ionique du premier étage.**

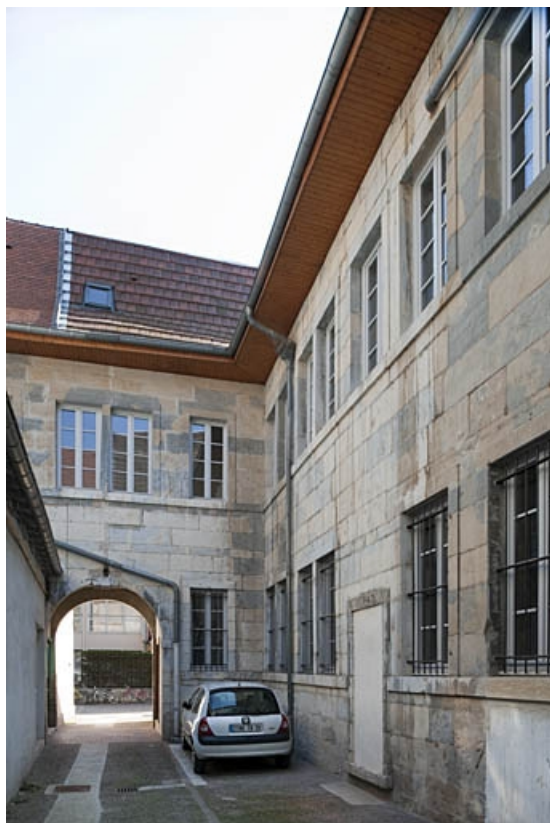
**Vue du passage cocher depuis le fond de la cour.**

L'hôtel à cour centrale est bâti sur un sous-sol voûté en berceau. Il est en pierre de taille, sauf le revers de la façade sur rue et celle située à l'arrière du logis qui sont en moellons enduit. Il est distribué par deux passages cochers en enfilade et un escalier dans-oeuvre rampe sur rampe en maçonnerie situé dans l'aile gauche.

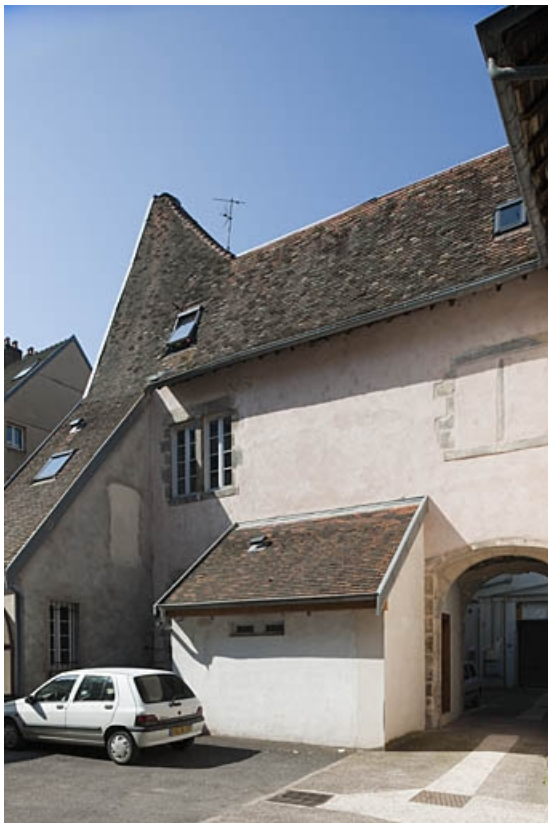
**Façade postérieure du logis principal, partie gauche.**

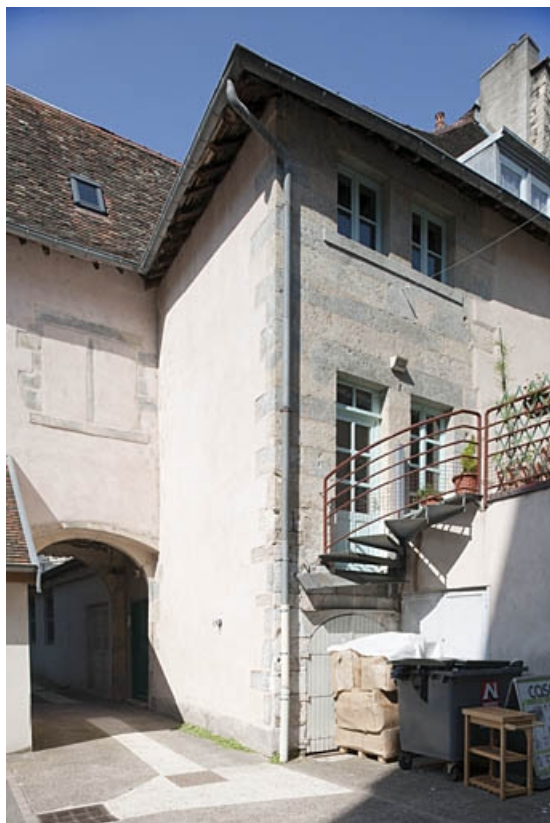
**Façade postérieure du logis principal, partie droite.**

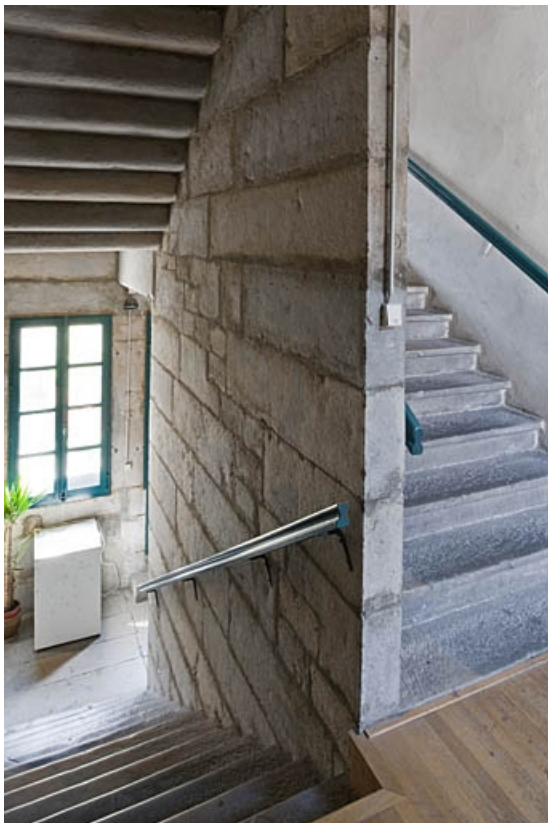
**Intérieur : escalier principal en pierre.**

**Escaliers** : escalier dans-oeuvre, escalier tournant à retours sans jour, en maçonnerie

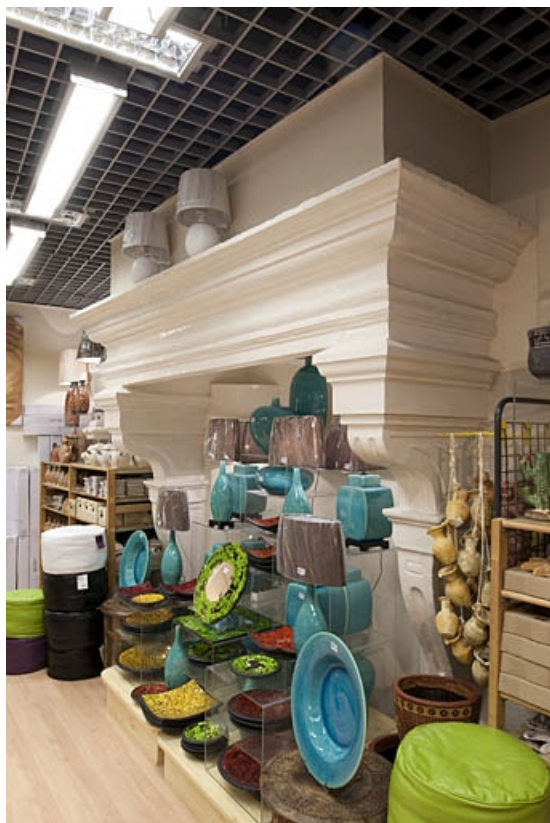
**Intérieur : détail d'une cheminée du rez-de-chaussée.**
