HÔTEL MARESCHAL

Franche-Comté, Doubs Besançon îlot Porte Rivotte - 19 rue Rivotte

Dossier IA25000617 réalisé en 1996 revu en 2009

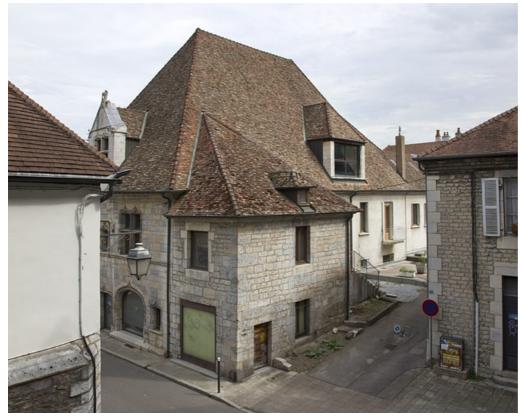
Façade rue Rivotte, de trois quarts droit. 25, Besançon, 19 rue Rivotte, lieudit : îlot Porte Rivotte

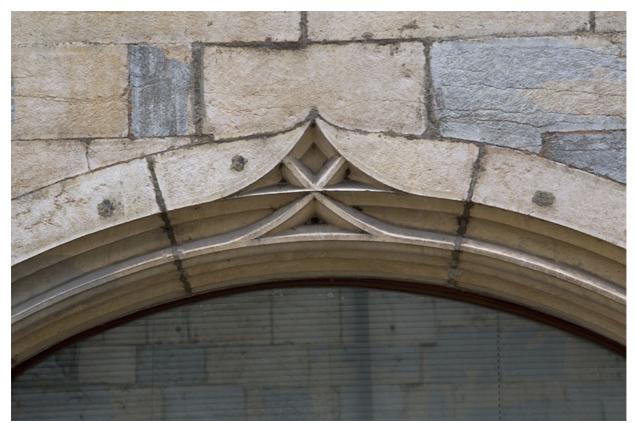
Façade antérieure : détail de l'arc en accolade de l'ancienne arcade boutiquière.

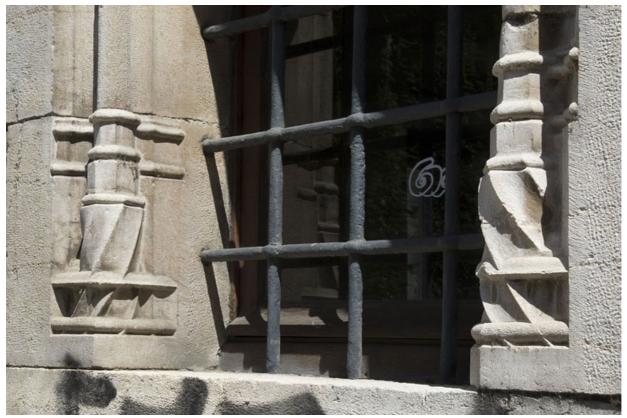
Façade antérieure, fenêtre au-dessus de l'entrée de cave : détail des bases prismatiques.

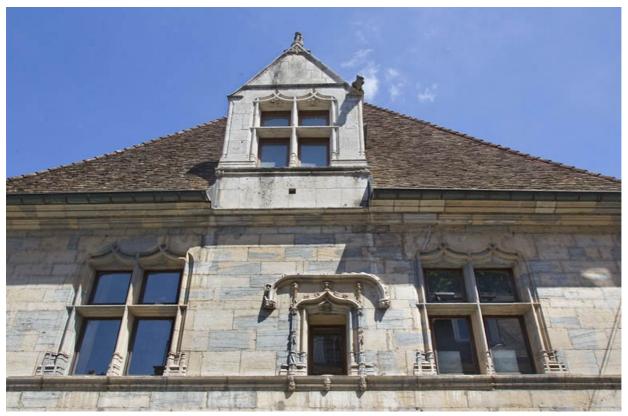
Façade antérieure, premier étage et lucarne : vue d'ensemble, de face.

La lucarne donnant sur la rue Rivotte est décorée d'une gargouille en forme de tête de lion, d'une fleur dans le pignon, d'une tête d'ange et d'une tête d'homme dans les deux accolades ; la petite fenêtre du premier étage est coiffée d'un bandeau recourbé aux extrémités où se trouvent deux têtes d'animaux fantastiques.

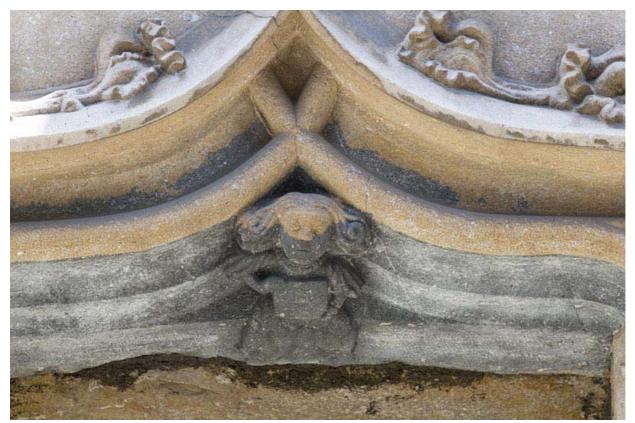
Façade antérieure, premier étage : détail de l'accolade de la baie centrale.

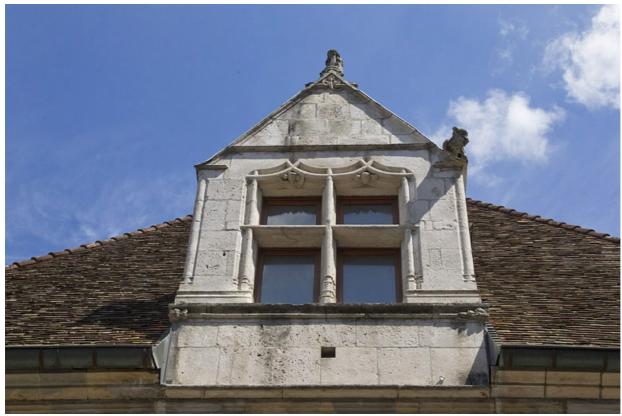
Façade antérieure, lucarne : vue d'ensemble. 25, Besançon, 19 rue Rivotte, lieudit : îlot Porte Rivotte

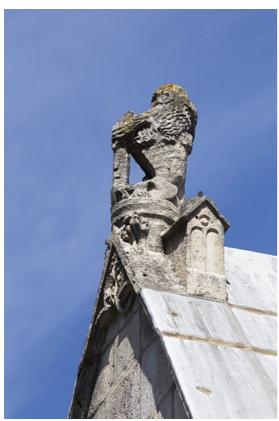
Façade antérieure, lucarne : détail de la sculpture ornant le pignon, de profil. 25, Besançon, 19 rue Rivotte, lieudit : îlot Porte Rivotte

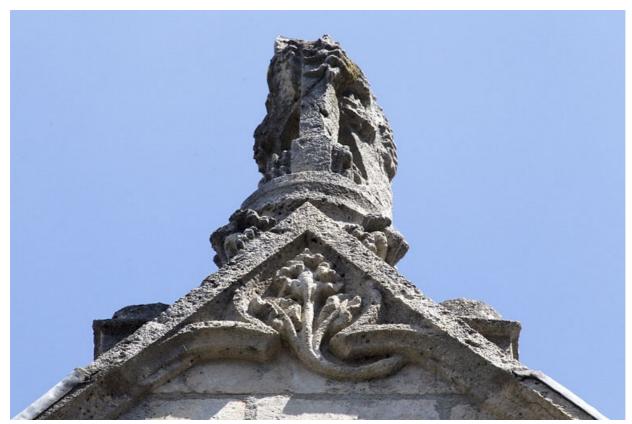
Façade antérieure, lucarne : détail de la sculpture ornant la pignon, de face.

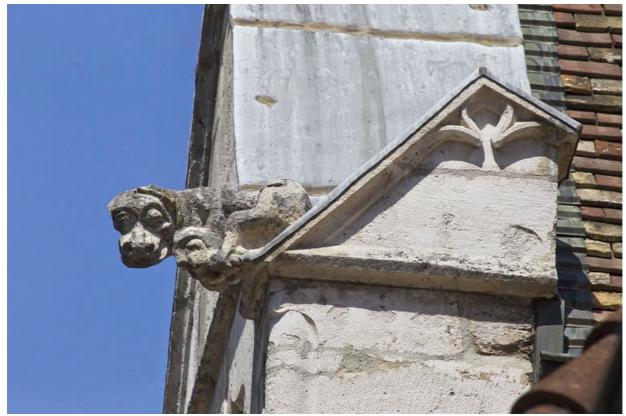
Façade antérieure, lucarne : détail d'une gargouille. 25, Besançon, 19 rue Rivotte, lieudit : îlot Porte Rivotte

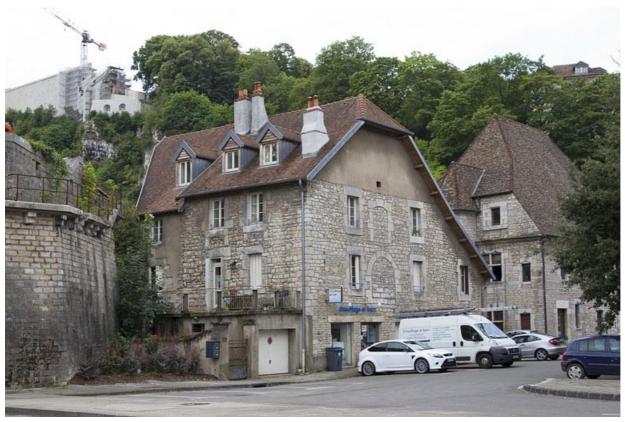
Bâtiment des remises et écuries : vue d'ensemble, de trois quarts gauche.

L'hôtel, à un étage carré et un de comble, est bâti sur un sous-sol voûté en berceau. Il possède une façade principale en pierre de taille et le reste en moellon ou enduit. Les dépendances (anciennes écuries et remises), en moellon, possèdent sur la façade principale deux grandes baies en plein cintre superposées murées, correspondant vraisemblablement aux anciens greniers à foin.

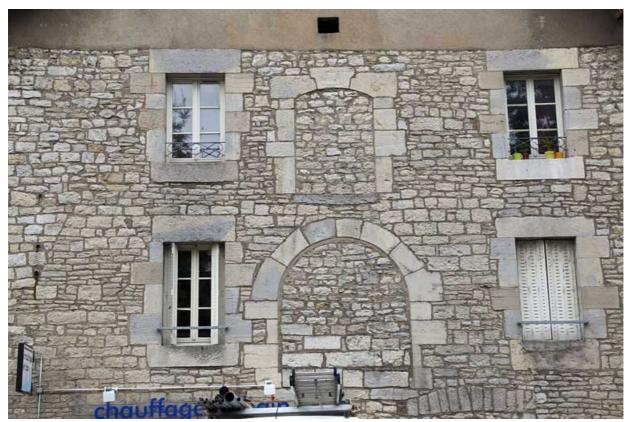
Bâtiment des remises et écuries : détail de la façade antérieure.

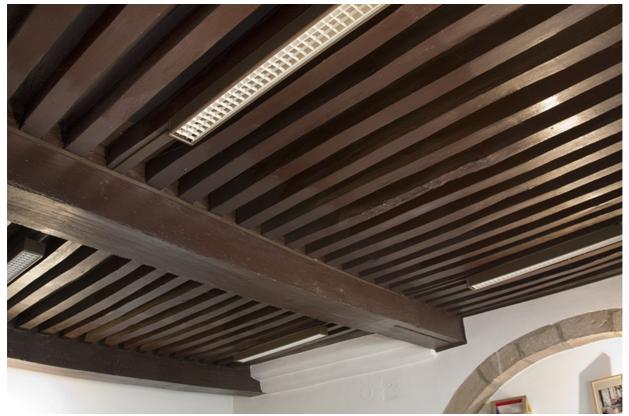
Intérieur, rez-de-chaussée : détail d'un plafond à la française.

Malgré des transformations, l'hôtel conserve encore une façade principale du début du 16e siècle et un ensemble de plafonds à la française couvrant le rez-de-chaussée et l'étage.
