IMMEUBLE ET ATELIERS D'HORLOGERIE

Besançon

îlot Courbet - 11 rue Gustave Courbet

Dossier IA25000623 réalisé en 1996 revu en 2009

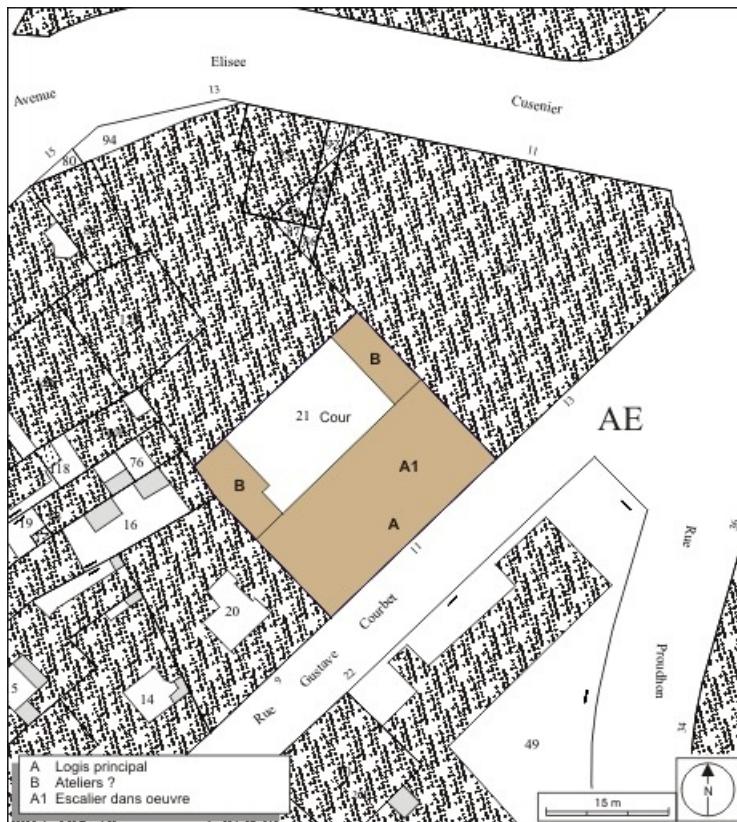
N° de l'illustration : 20102500068NUDA

Plan masse et de situation. Extrait du plan cadastral, 1974, section AE.
25. Besançon, 11 rue Gustave Courbet, lieudit : îlot Courbet

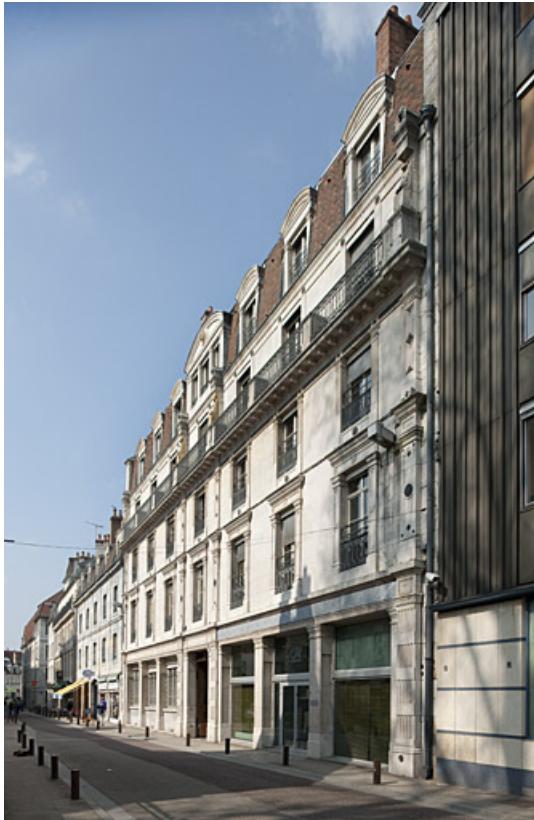
N° de l'illustration : 20112500092NUC4A

Vue d'ensemble depuis la rue de trois quarts droit.

L'immeuble, distribué par un passage cocher en position centrale et par deux escaliers situés de part et d'autre, est à trois étages et un de comble sur rue et à quatre étages sur cour. Sa façade principale est en pierre de taille et le reste en moellon.

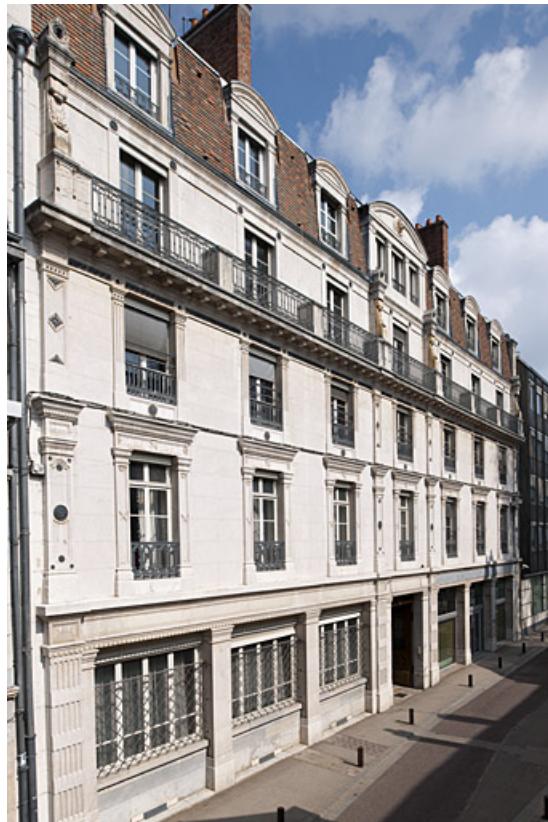
N° de l'illustration : 20112500093NUC4A

Vue d'ensemble depuis la rue de trois quarts gauche.
25, Besançon

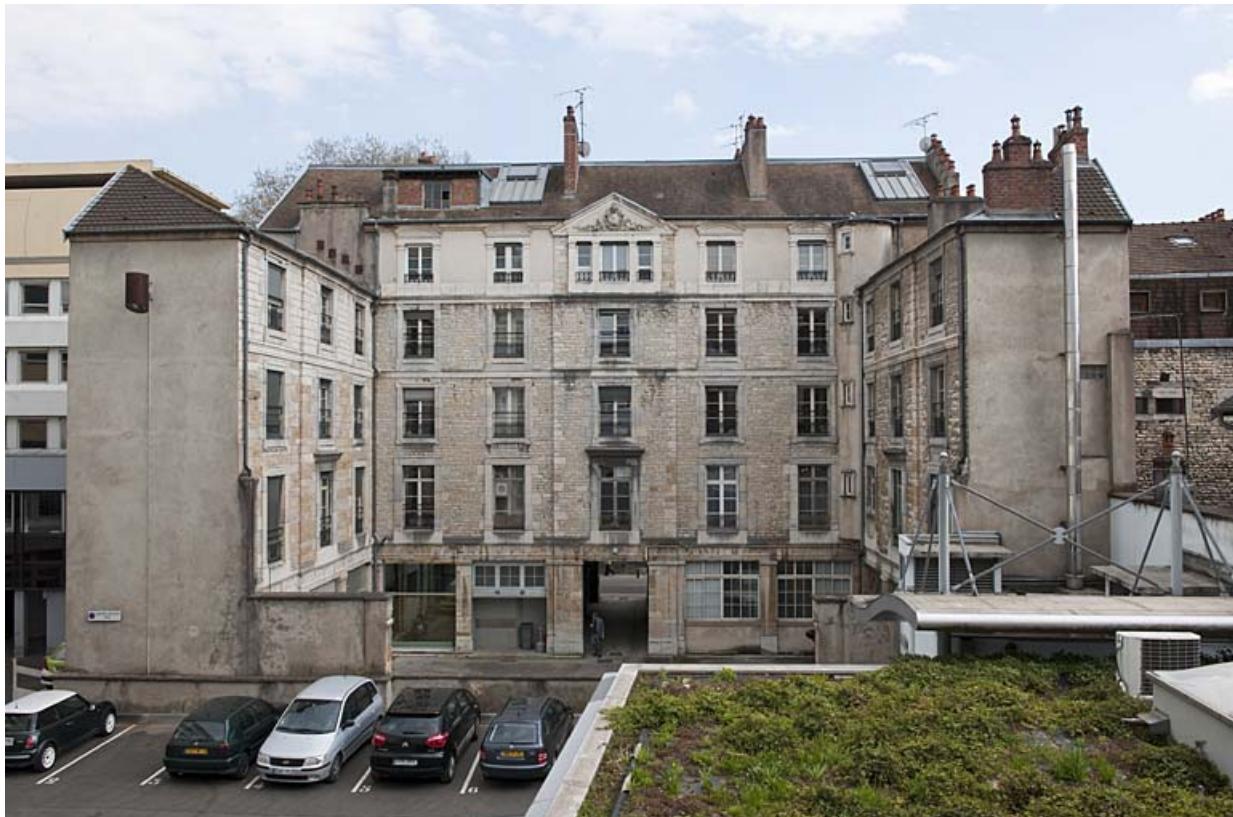
N° de l'illustration : 20112500097NUC4A

Vue d'ensemble des façades sur cour.

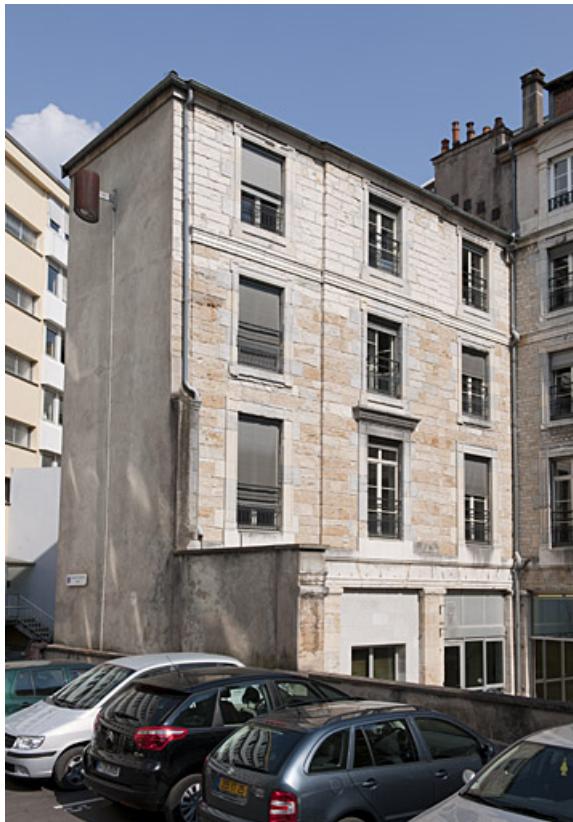
N° de l'illustration : 20112500094NUC4A

Vue d'ensemble de l'aile gauche sur cour.

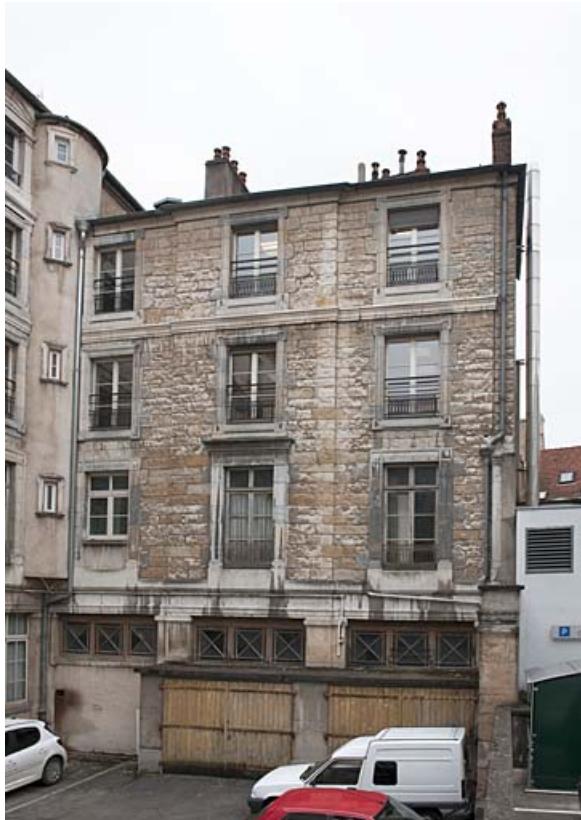
N° de l'illustration : 20112500108NUC4A

Détail de l'aile droite sur cour.

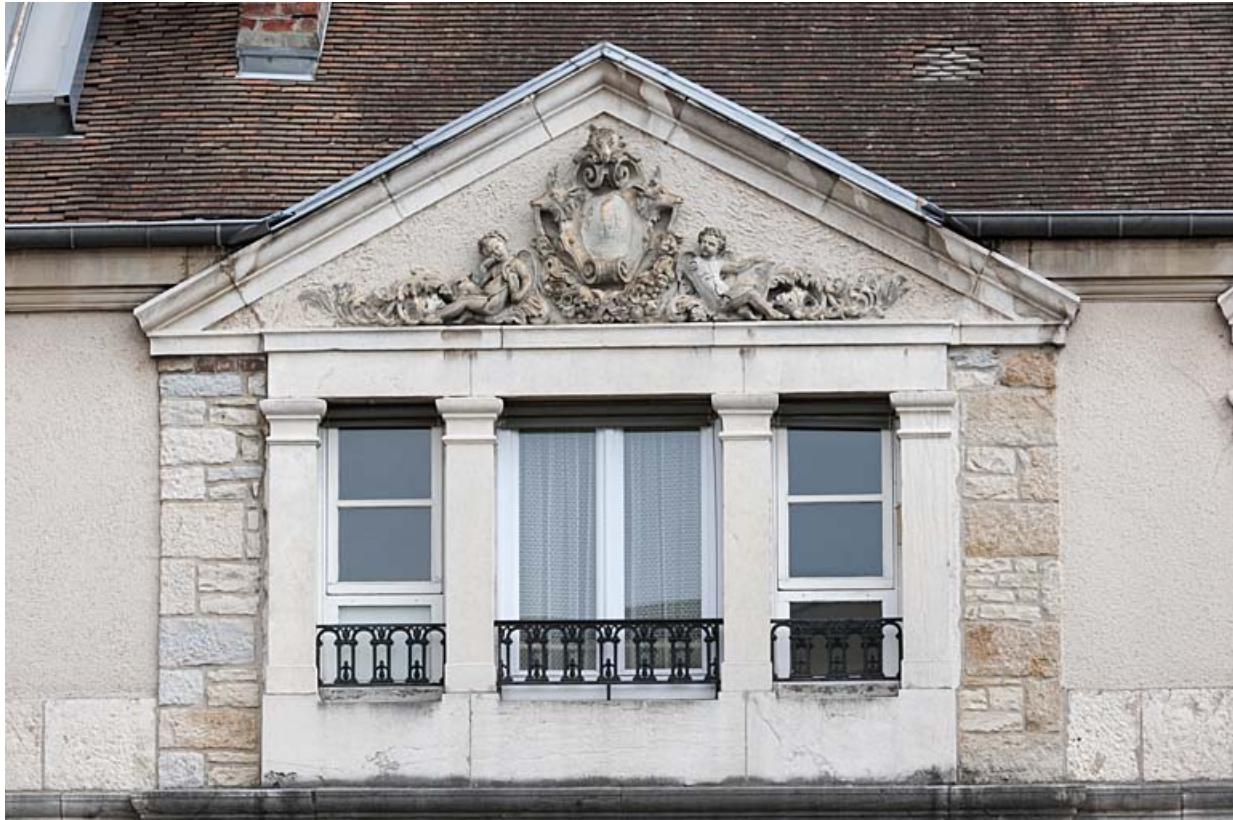
N° de l'illustration : 20112500098NUC4A

Façade postérieure : détail de la baie en triplet surmontée d'un fronton triangulaire.

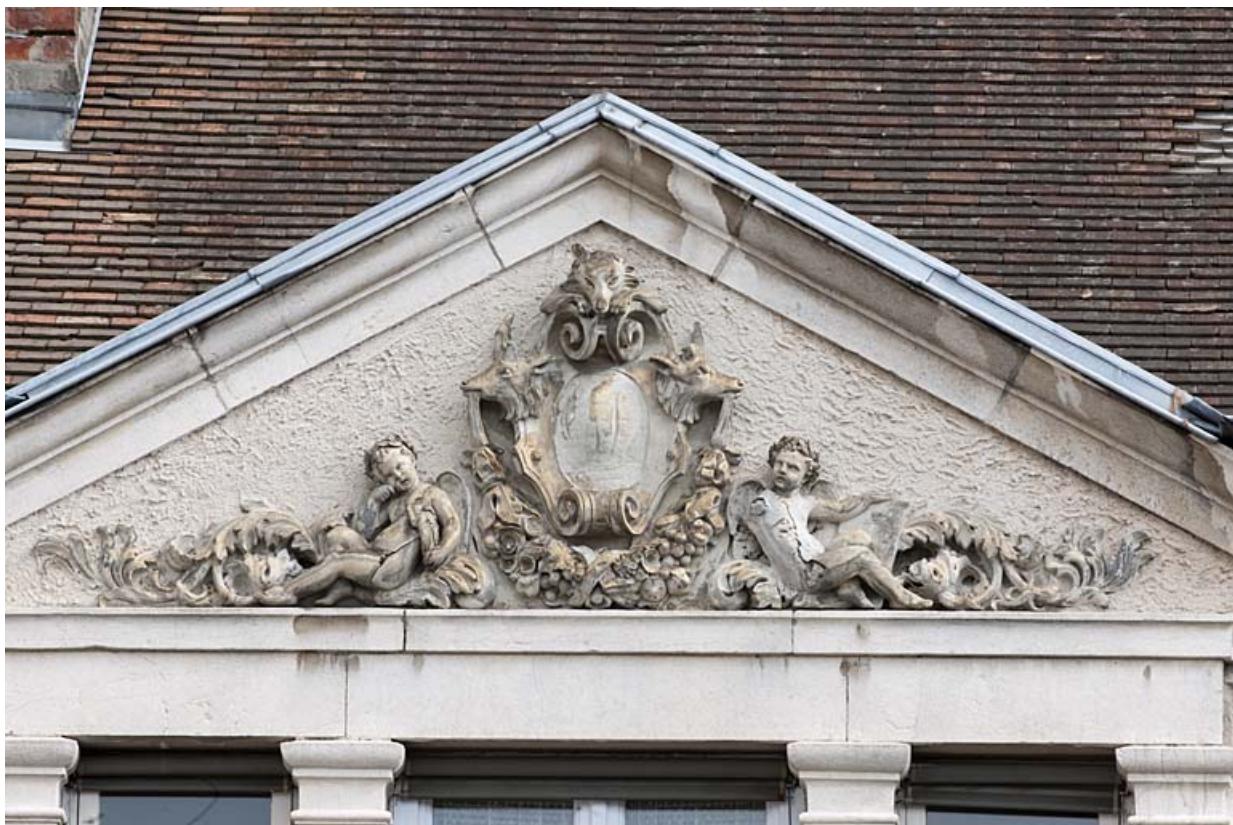
N° de l'illustration : 20112500099NUC4A

Façade postérieure : détail des sculptures dans le fronton triangulaire surmontant la baie en triplet.
25, Besançon, 11 rue Gustave Courbet, lieudit : îlot Courbet

La façade principale est scandée par des pilastres superposés ornés de rosaces en fonte, une frise de grecque en fonte est située au-dessus du deuxième étage, les lucarnes du comble sont surmontées de frontons cintrés, celle du centre est décorée d'un mufle de lion, quatre autres mufles de lion ponctuent aussi cette façade au niveau du troisième étage ; le fronton triangulaire, situé sur la fenêtre centrale du quatrième étage sur cour, est orné d'un médaillon et d'une guirlande encadrés de deux putti.

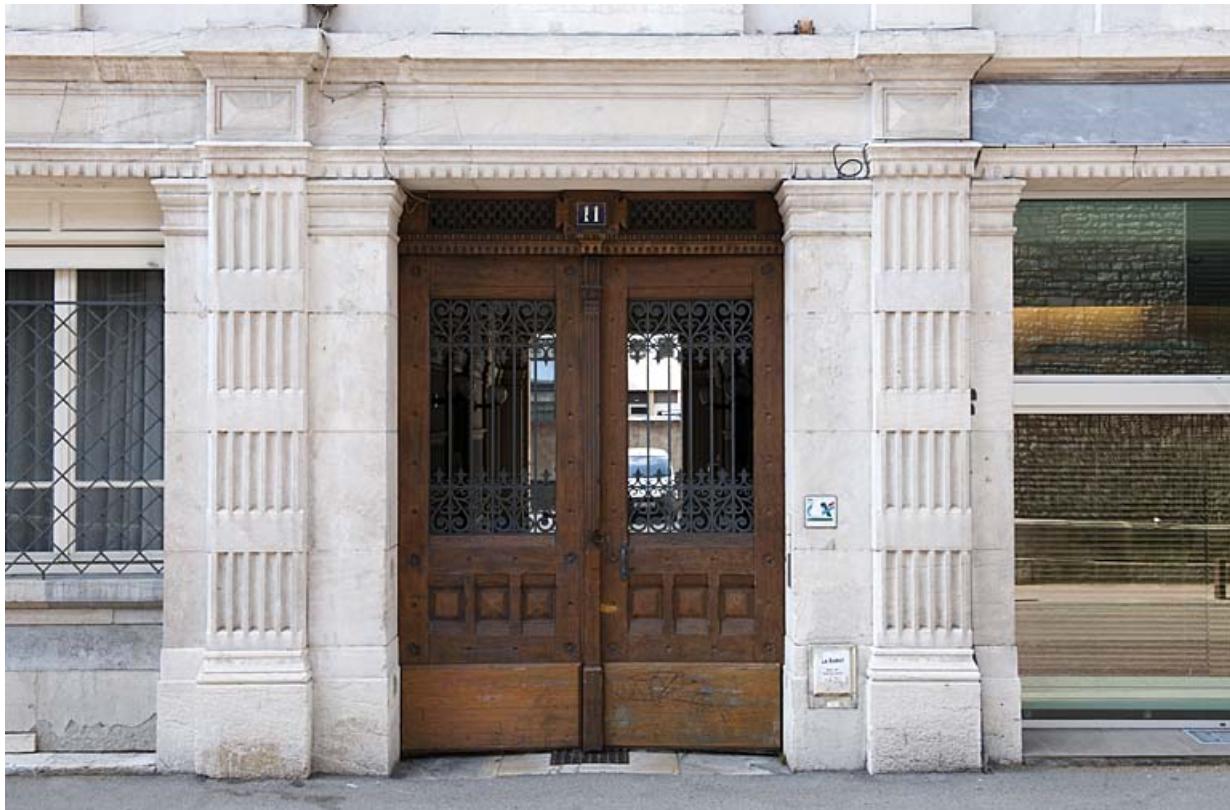
N° de l'illustration : 20112500095NUC4A

Façade sur rue : détail de l'entrée cochère.

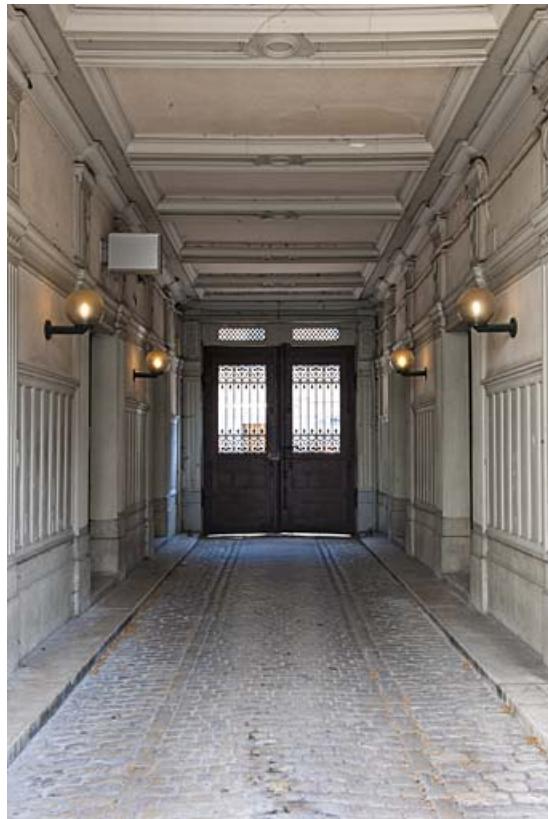
N° de l'illustration : 20112500096NUC4A

Détail du passage couvert depuis l'entrée de la cour.
25, Besançon, 11 rue Gustave Courbet, lieudit : îlot Courbet

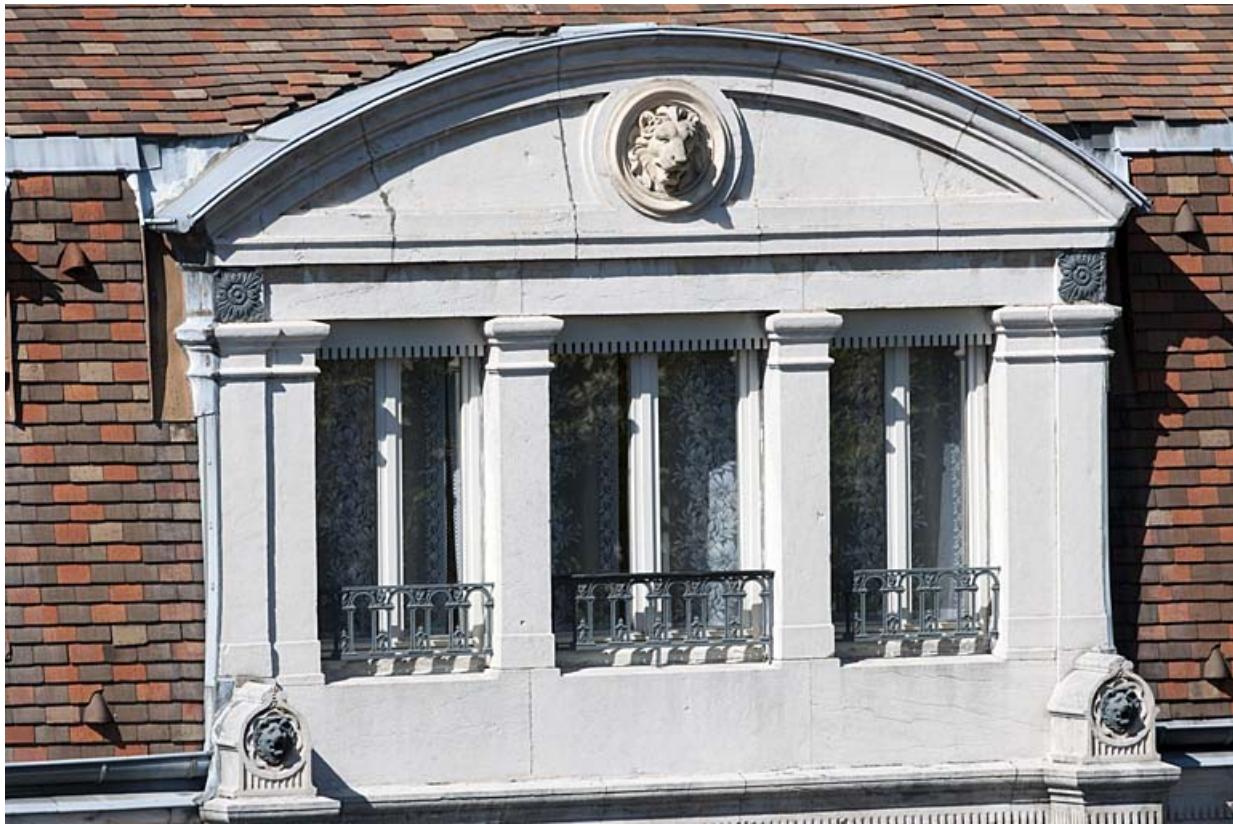
N° de l'illustration : 20112500105NUC4A

Façade sur rue : détail de la baie centrale du comble.

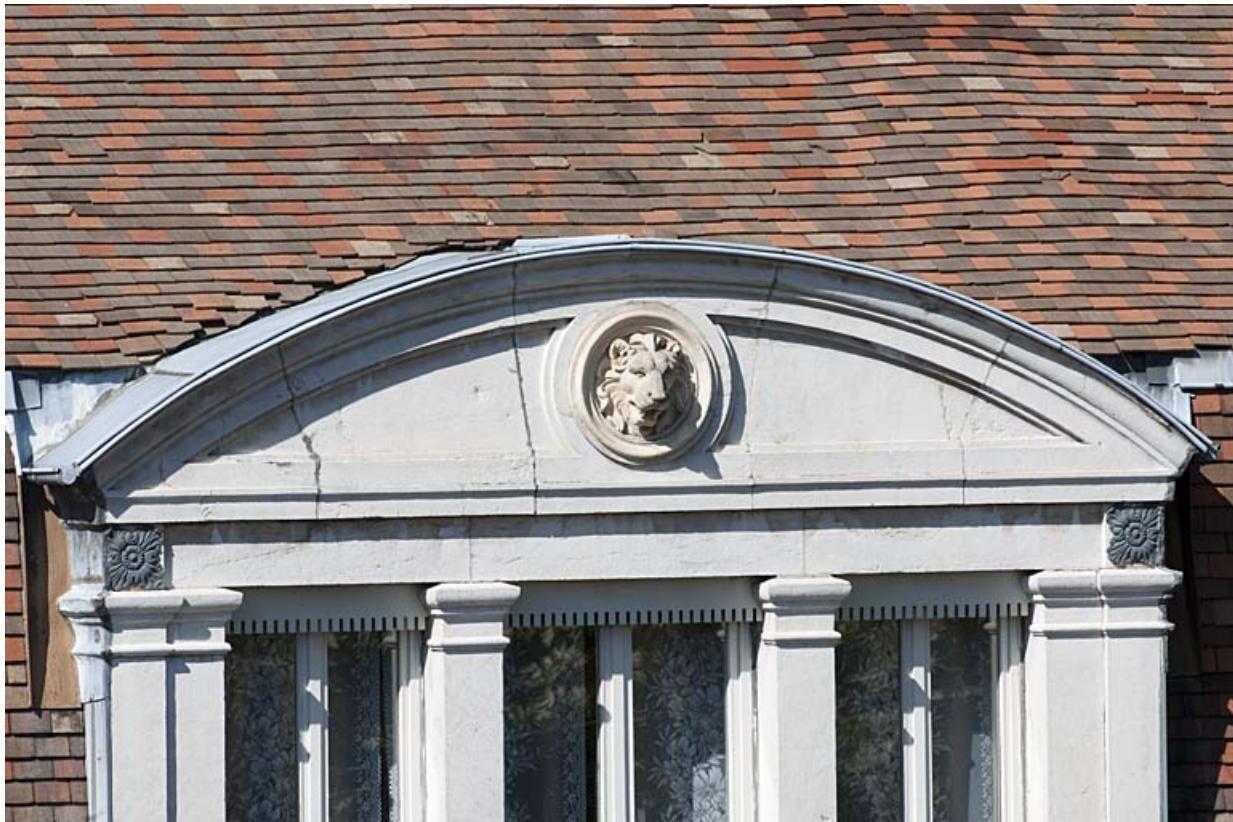
N° de l'illustration : 20112500106NUC4A

Façade sur rue : détail du fronton cintré de la baie centrale du comble décoré d'une tête de lion.
25, Besançon, 11 rue Gustave Courbet, lieudit : îlot Courbet

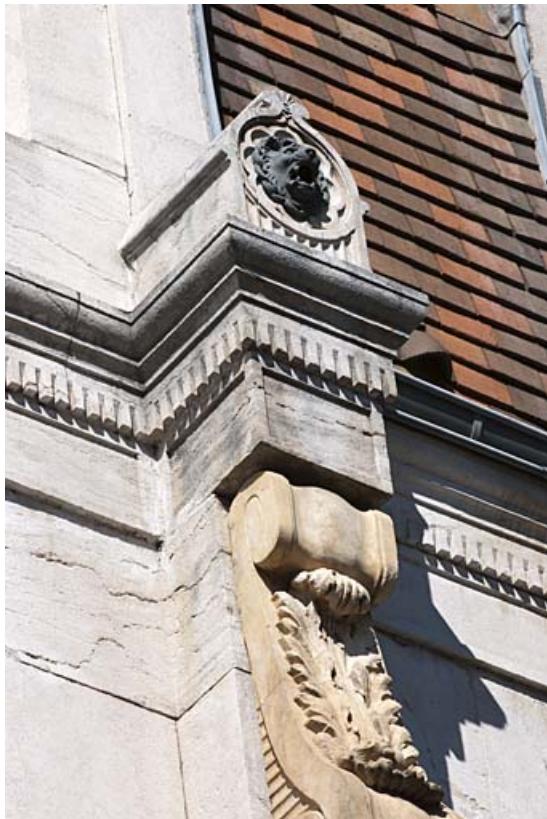
N° de l'illustration : 20112500104NUC4A

Façade sur rue : détail de la tête de lion à gauche de la baie centrale du comble.
25, Besançon, 11 rue Gustave Courbet, lieudit : îlot Courbet

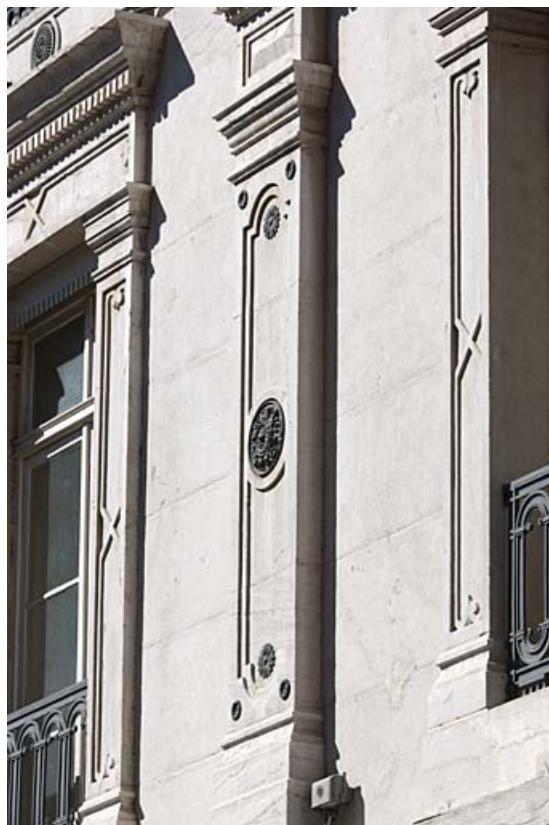
N° de l'illustration : 20112500102NUC4A

Façade sur rue : détail du décor d'un montant de fenêtre et d'un pilastre du premier étage.
25, Besançon, 11 rue Gustave Courbet, lieudit : îlot Courbet

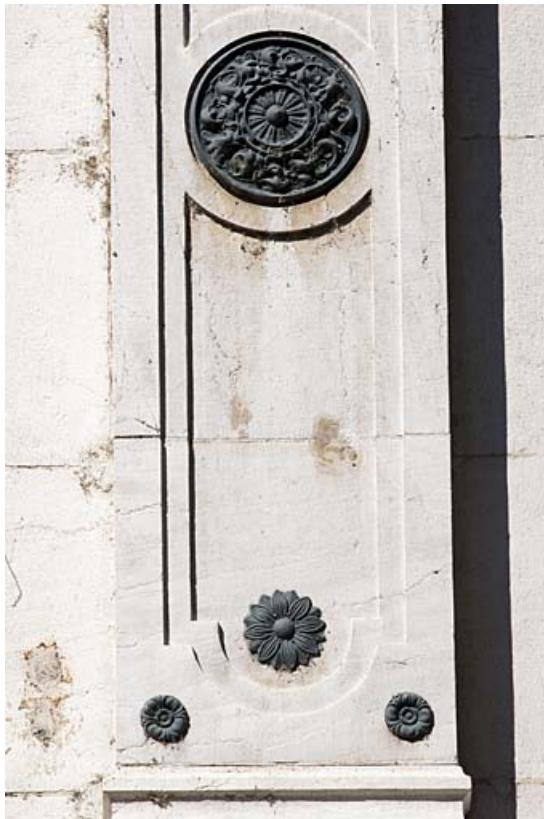
N° de l'illustration : 20112500100NUC4A

Façade sur rue : détail du décor d'un pilastre du premier étage.

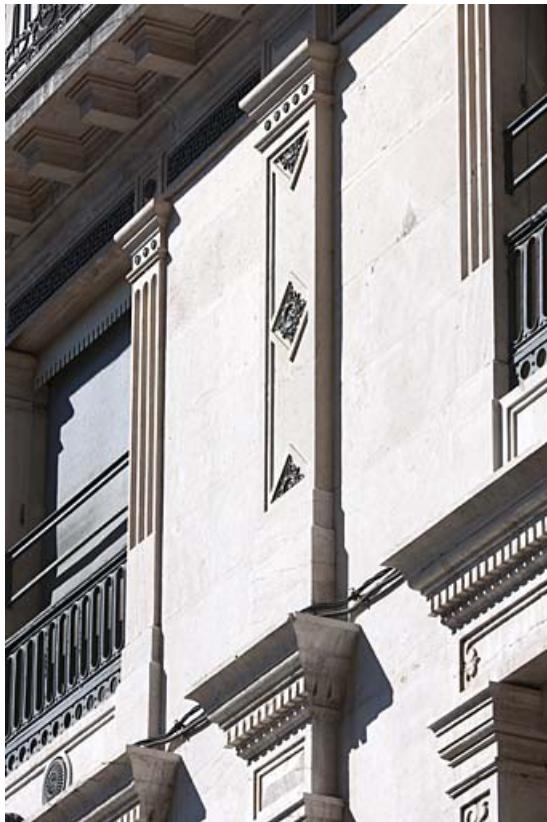
N° de l'illustration : 20112500103NUC4A

Façade sur rue : détail du décor d'un montant de fenêtre et d'un pilastre du deuxième étage.

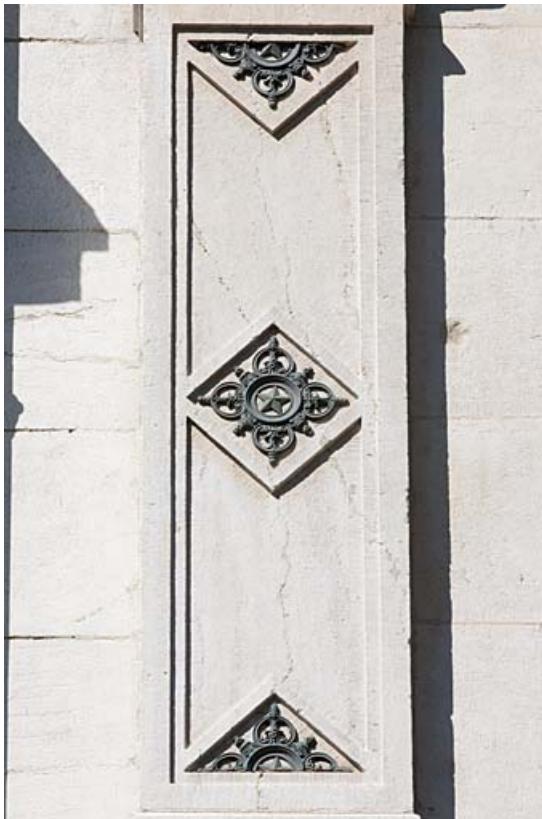
N° de l'illustration : 20112500101NUC4A

Façade sur rue : détail du décor d'un pilastre du deuxième étage.

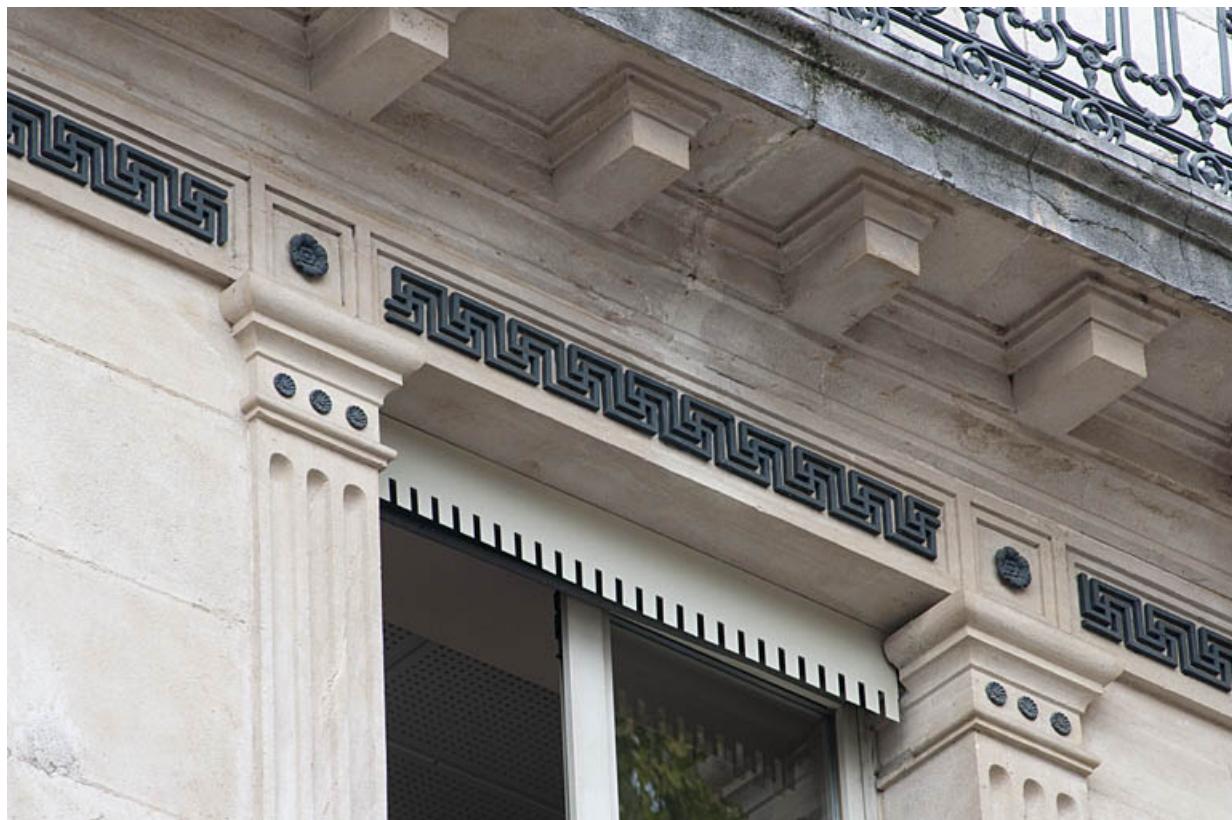
N° de l'illustration : 20112500107NUC4A

Façade sur rue : détail de la frise de grecques sous le balcon filant.
