USINE DE MENUISERIE FRANÇOIS PÉGEOT, ACTUELLEMENT MAISON

Bourgogne-Franche-Comté, Doubs
Rougemont
1 route de Tressandans

Dossier IA25000673 réalisé en 2010
Auteur(s) : Liliane Hamelin, Christophe Jacques

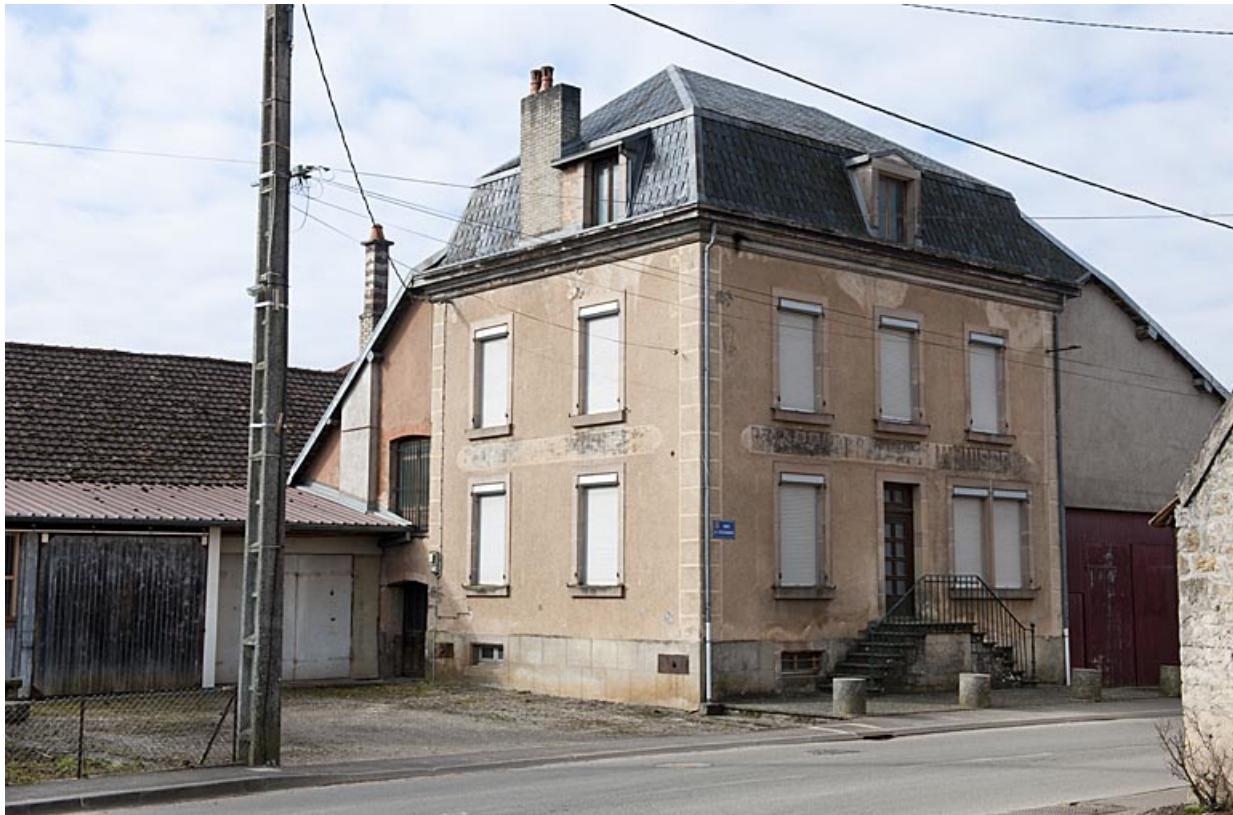
N° de l'illustration : 20112500334NUC4A

Vue générale.

Le bâtiment principal a des murs en moellons calcaires enduits et un toit brisé couvert d'ardoises. Il compte un sous-sol, un rez-de-chaussée surélevé (desservi par un escalier en pierre à deux volées convergentes), un étage carré et un étage de comble. La charpente, en épicéa, et l'escalier de distribution intérieur ont été réalisés par François Pégeot. Il se poursuit à l'ouest par un garage en appentis et au sud par un corps coiffé d'un toit, à croupe à l'ouest et pignon couvert à l'est. Leurs couvertures sont en tuiles mécaniques.

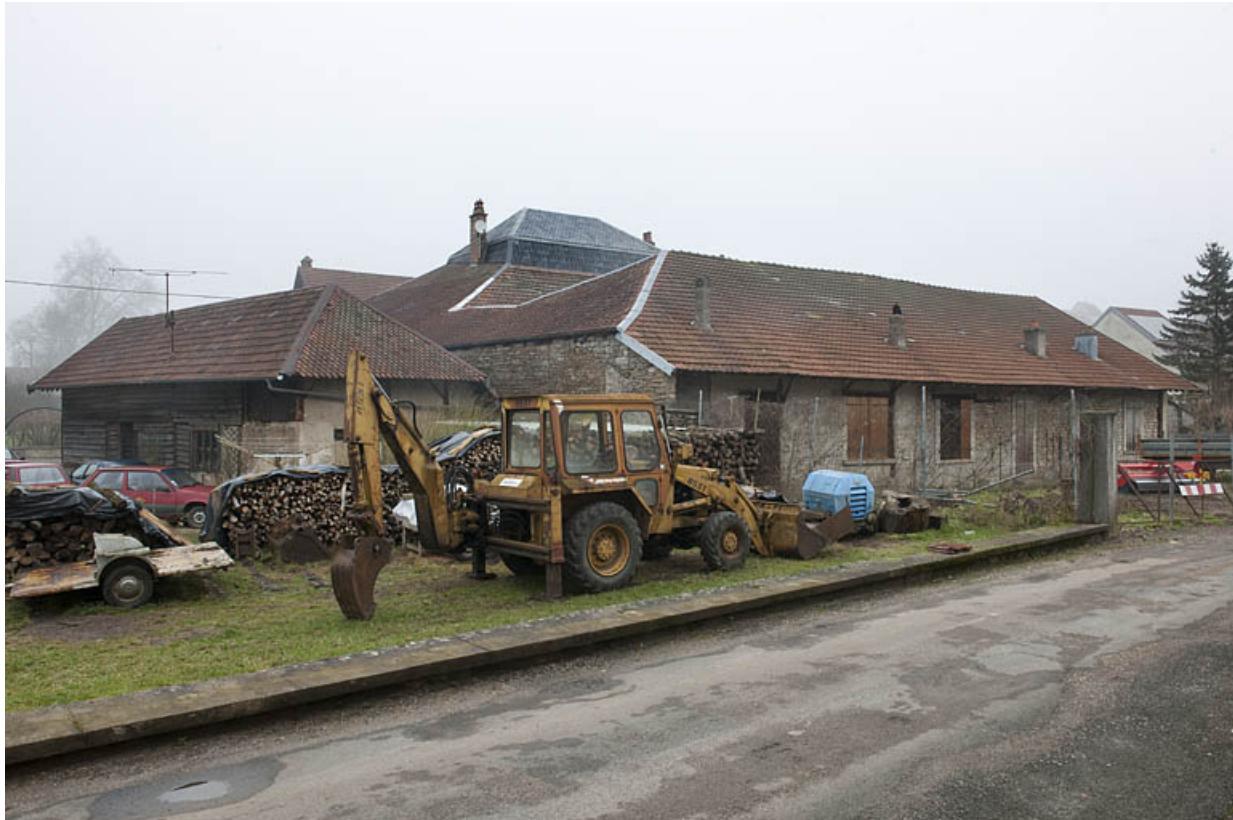
N° de l'illustration : 20112502921NUC4A

Vue générale du sud-ouest (façades postérieure et latérale droite).

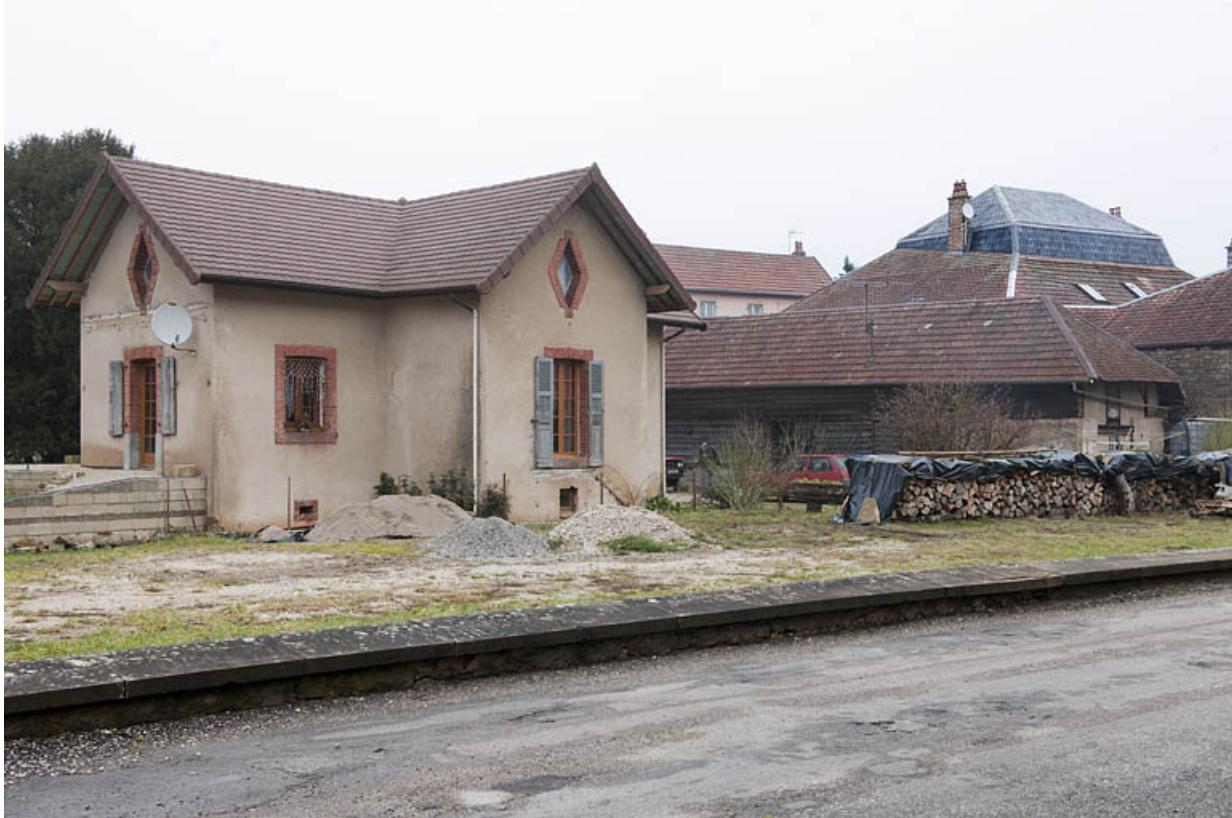
N° de l'illustration : 20112502920NUC4A

Bâtiment isolé à l'ouest.

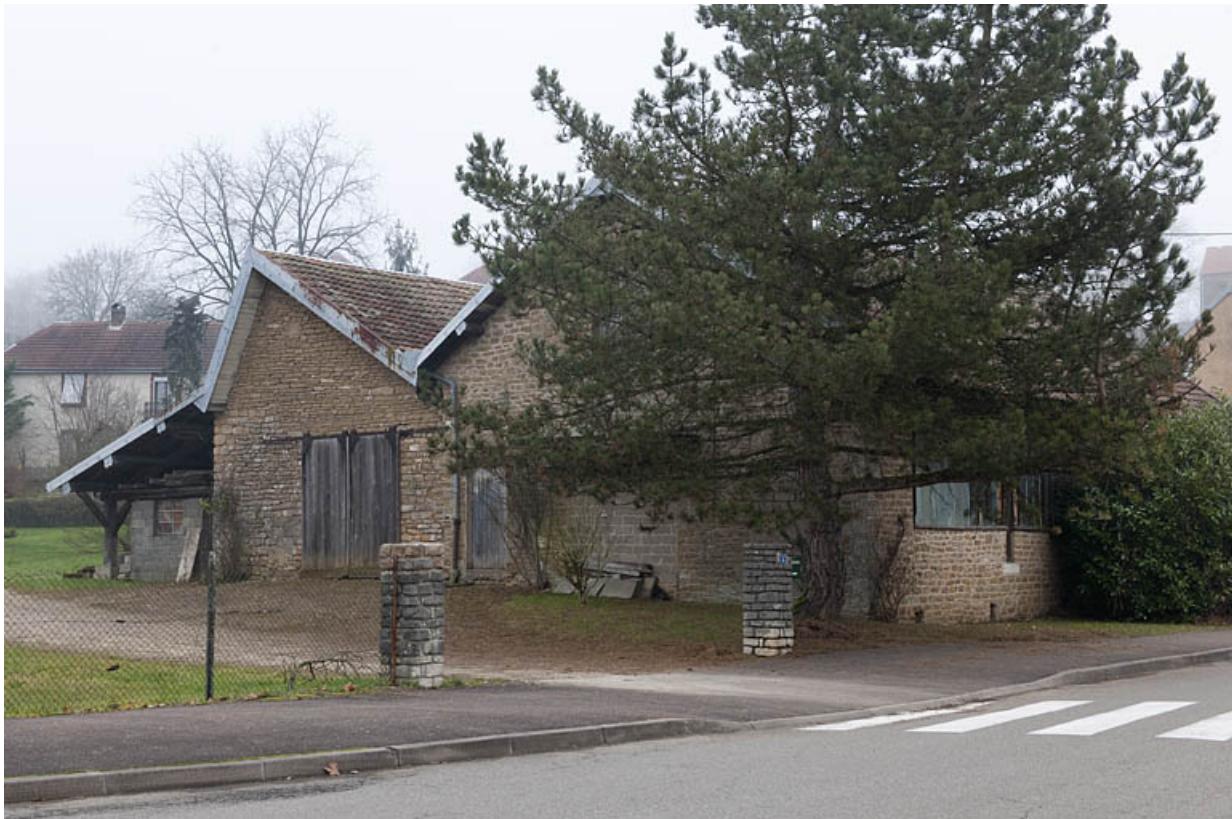
N° de l'illustration : 20112502923NUC4A

Bâtiments de l'autre côté de la route.

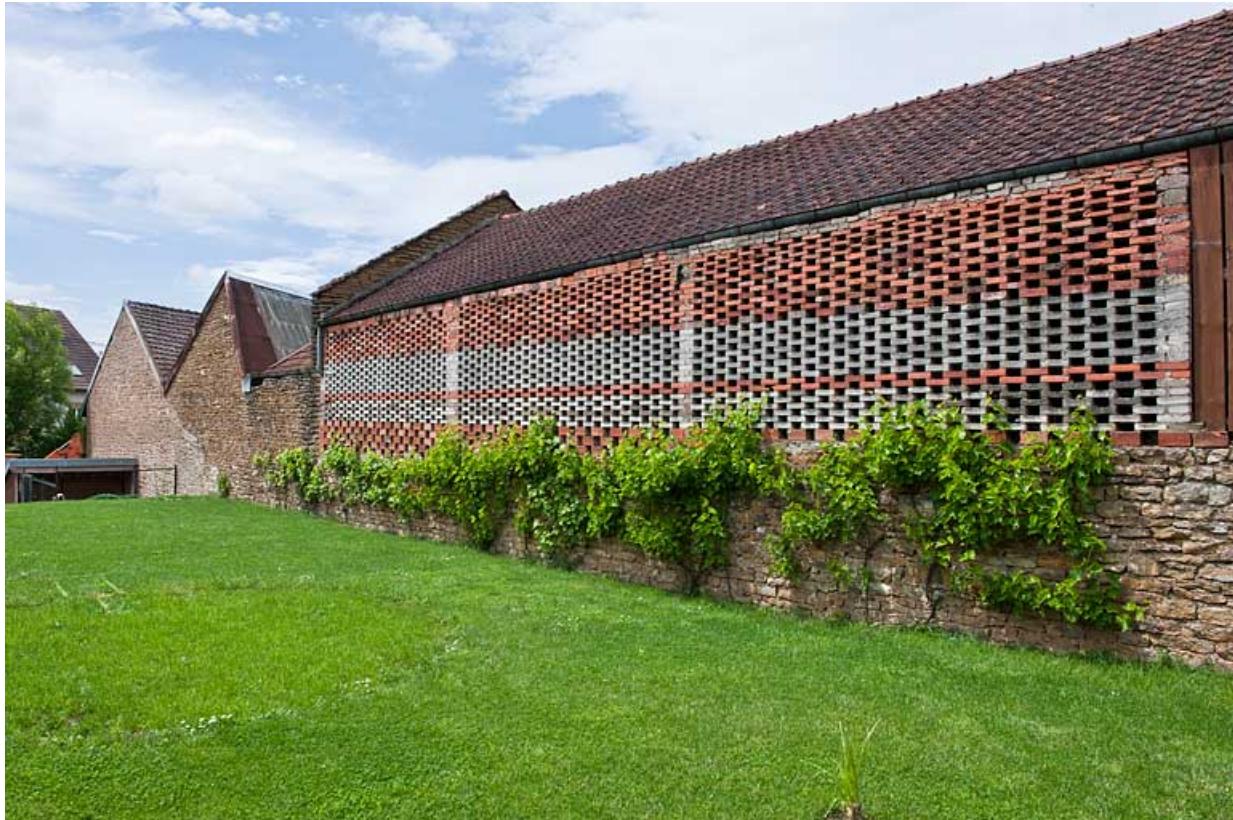
N° de l'illustration : 20102500654NUC4A

Bâtiments de l'autre côté de la route : façade postérieure.
