USINE DE MENUISERIE FRANÇOIS PÉGEOT, ACTUELLEMENT MAISON

Bourgogne-Franche-Comté, Doubs
Rougemont
1 route de Tressandans

Dossier IA25000673 réalisé en 2010
Auteur(s) : Liliane Hamelin, Christophe
Jacques

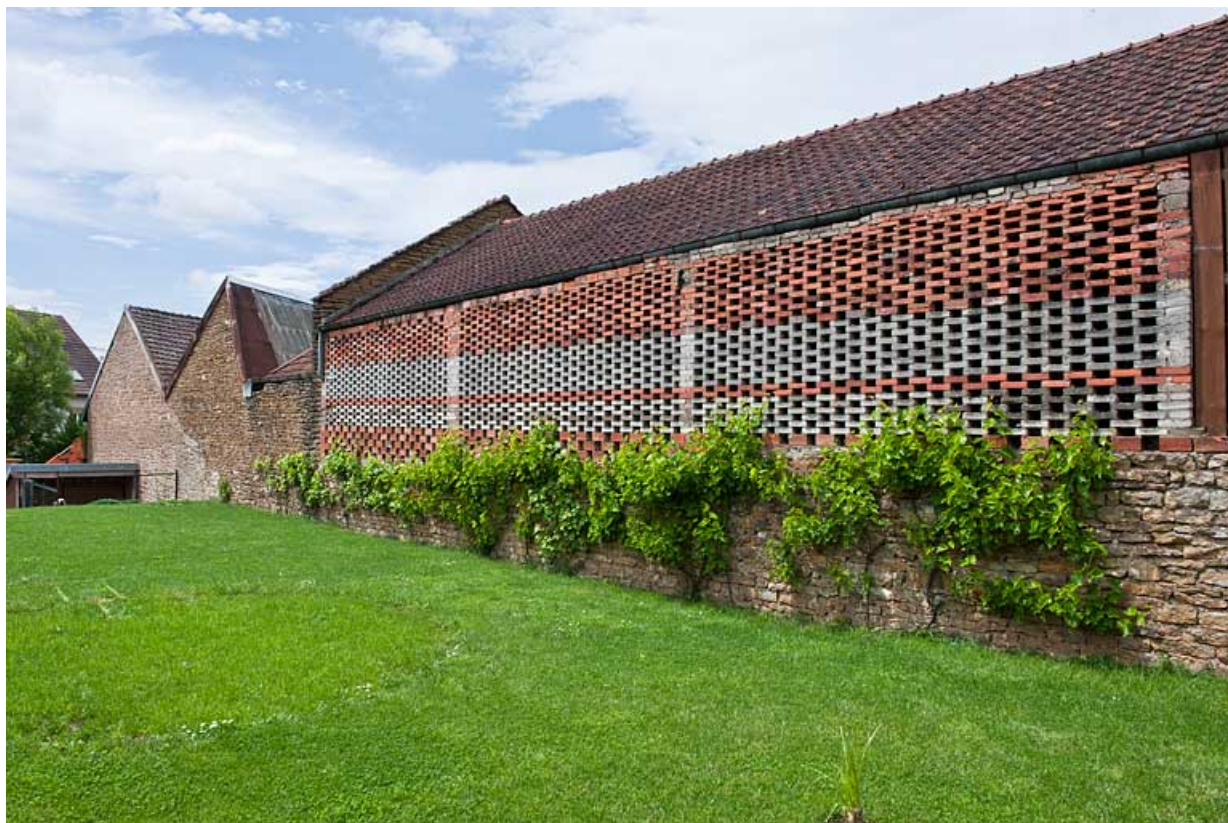
N° de l'illustration : 20102500654NUC4A

Bâtiments de l'autre côté de la route : façade postérieure.
