USINE DE MENUISERIE FRANÇOIS PÉGEOT, ACTUELLEMENT MAISON

Bourgogne-Franche-Comté, Doubs
Rougemont
1 route de Tressandans

Dossier IA25000673 réalisé en 2010
Auteur(s) : Liliane Hamelin, Christophe
Jacques

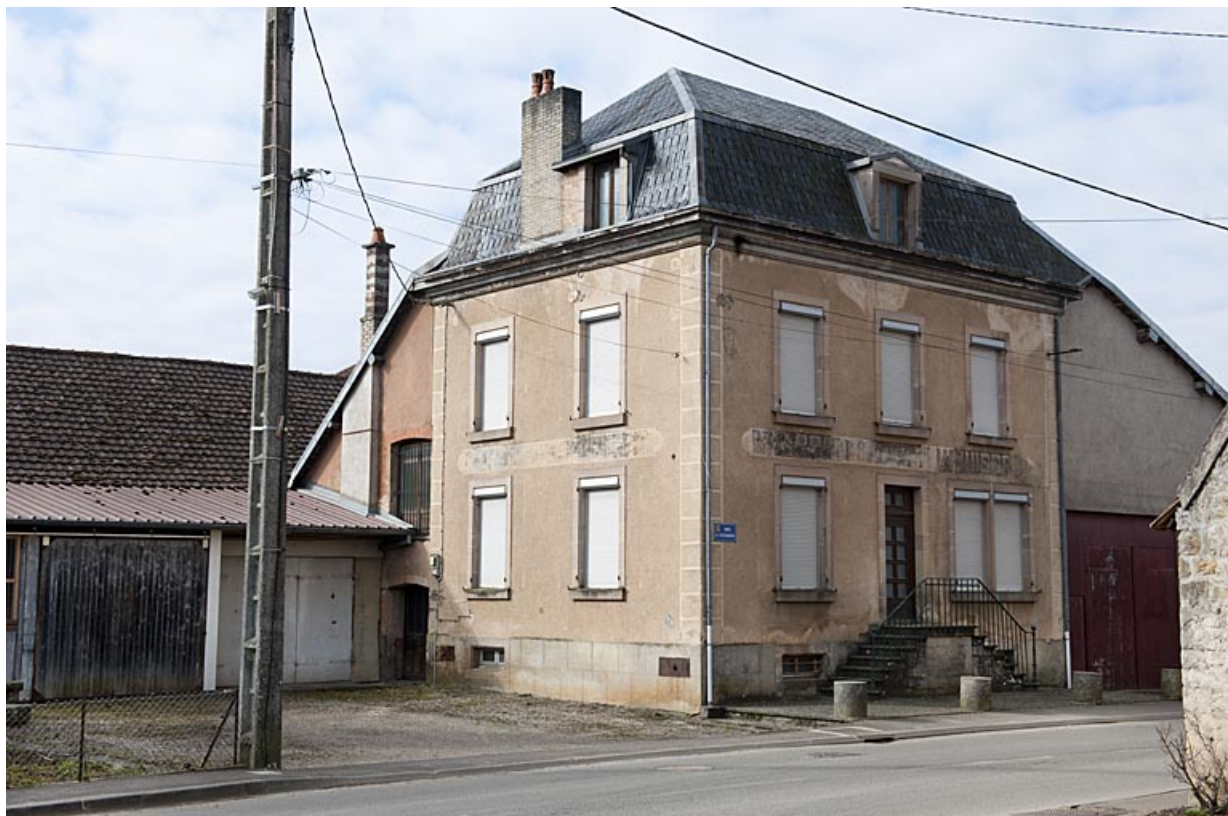
N° de l'illustration : 20112500334NUC4A

Vue générale.

Le bâtiment principal a des murs en moellons calcaires enduits et un toit brisé couvert d'ardoises. Il compte un sous-sol, un rez-de-chaussée surélevé (desservi par un escalier en pierre à deux volées convergentes), un étage carré et un étage de comble. La charpente, en épicéa, et l'escalier de distribution intérieur ont été réalisés par François Pégeot. Il se poursuit à l'ouest par un garage en appentis et au sud par un corps coiffé d'un toit, à croupe à l'ouest et pignon couvert à l'est. Leurs couvertures sont en tuiles mécaniques.

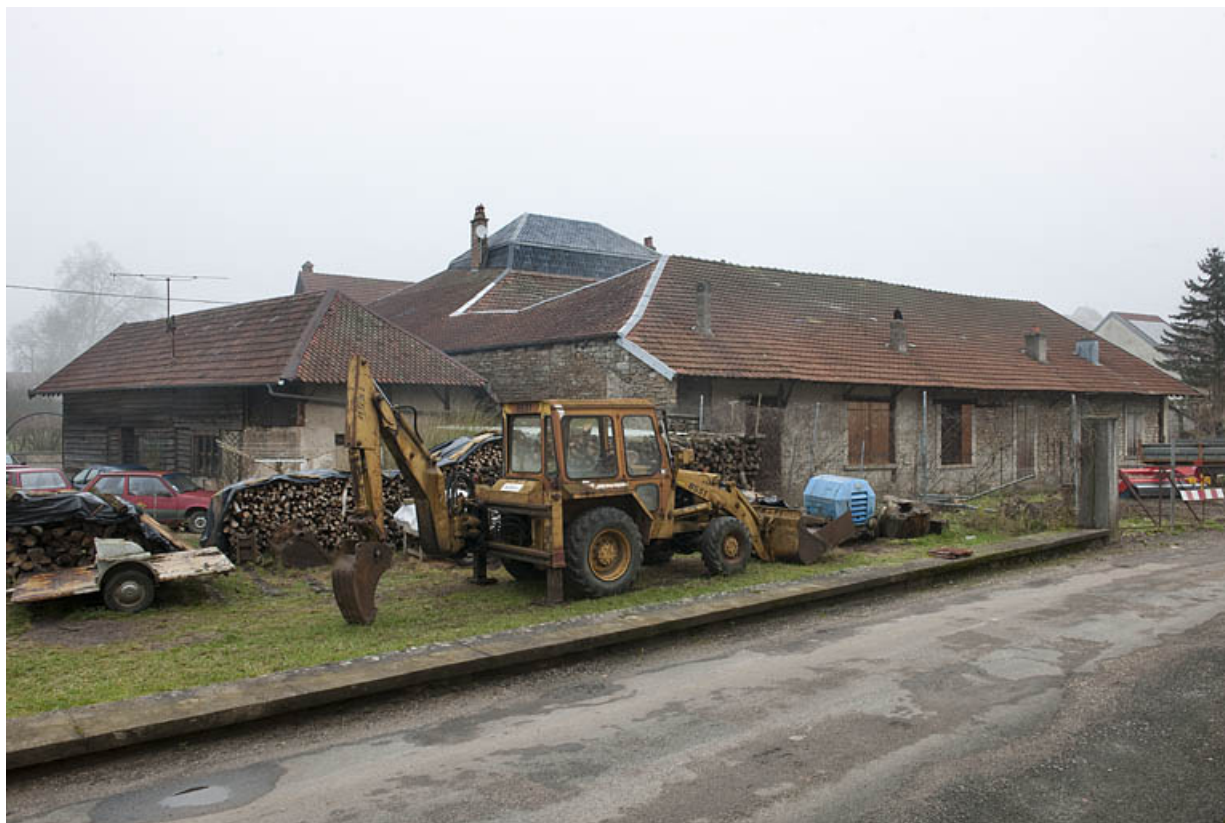
N° de l'illustration : 20112502921NUC4A

Vue générale du sud-ouest (façades postérieure et latérale droite).

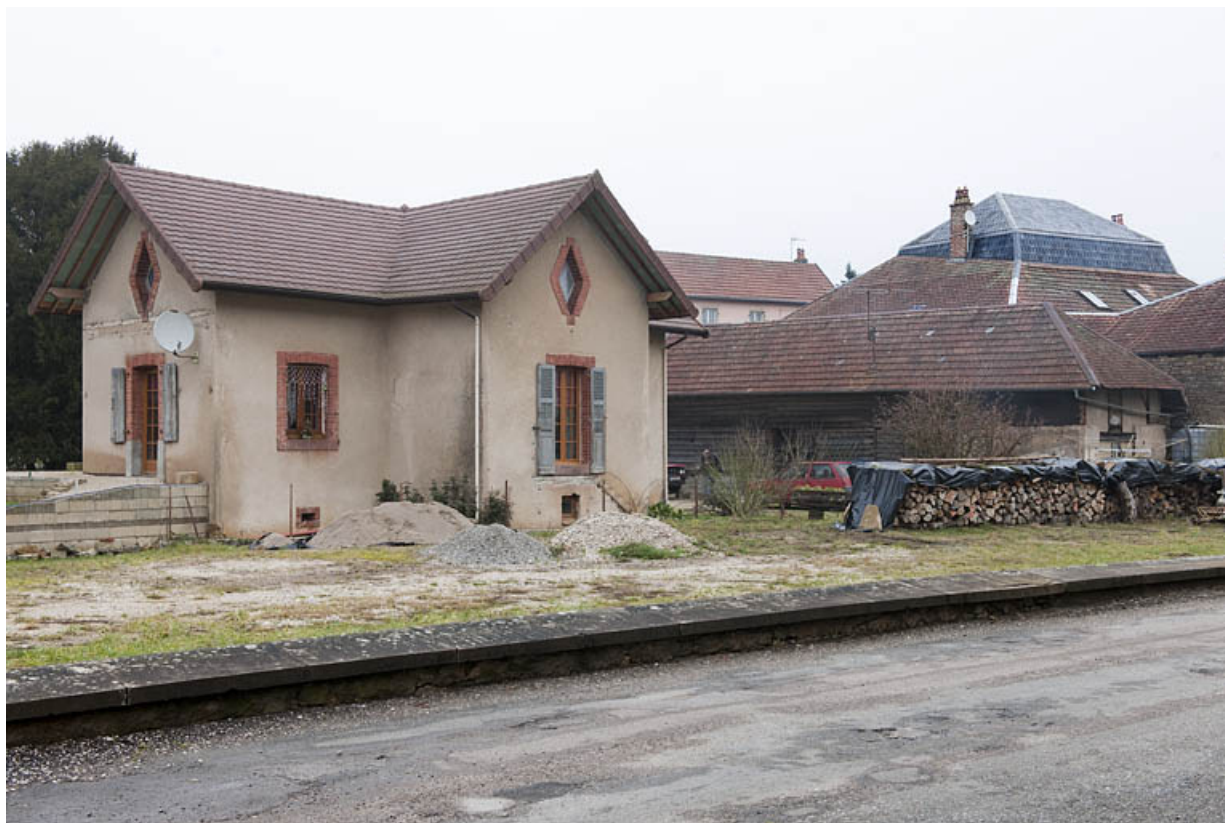
N° de l'illustration : 20112502920NUC4A

Bâtiment isolé à l'ouest.

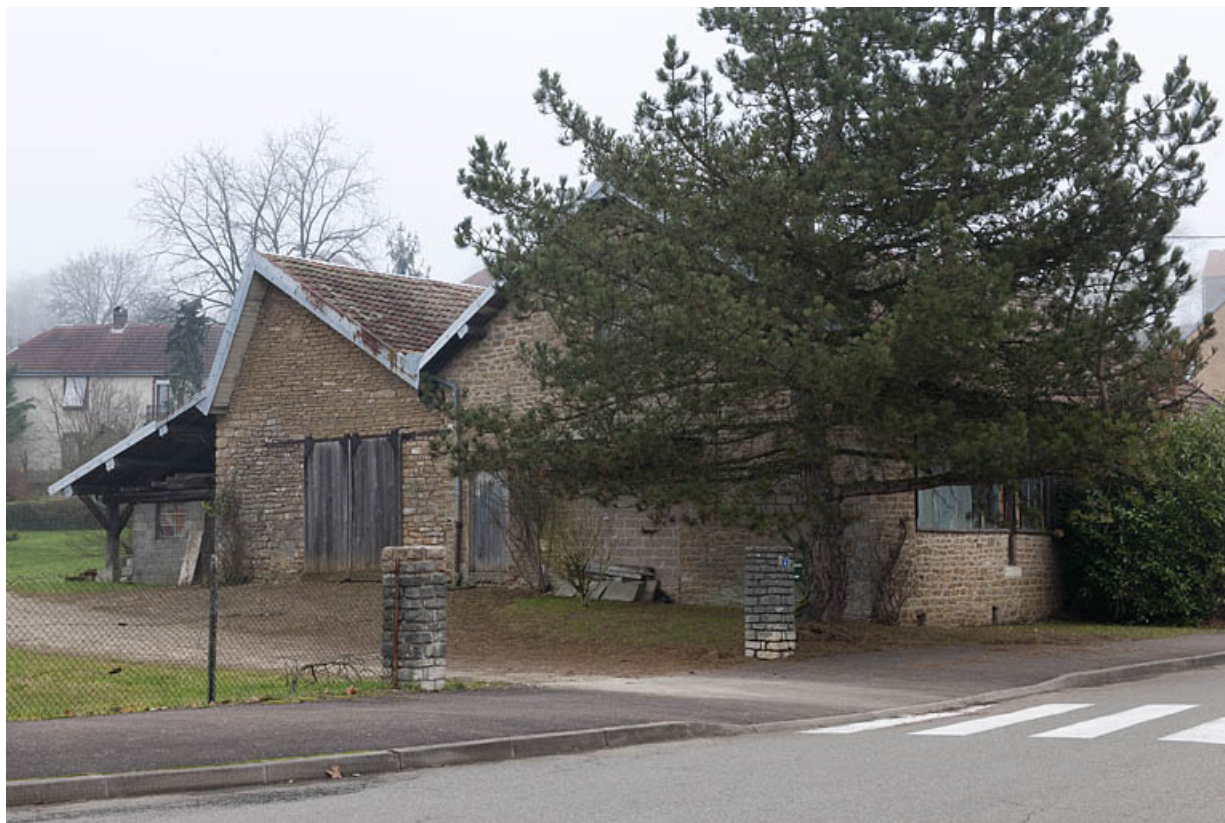
N° de l'illustration : 20112502923NUC4A

Bâtiments de l'autre côté de la route.

Cette usine a été bâtie pour François Pégeot avant la création de la voie ferrée Montbozon-Lure, inaugurée en 1896. Cette dernière empiétant sur son terrain, l'entreprise achète les terrains situés de l'autre côté de la route de Tressandans. Avant la Première Guerre mondiale, elle a une double activité : menuiserie sous la direction de François Pégeot et charpenterie sous celle de son frère (qui, blessé à la guerre, décédera peu après son retour).

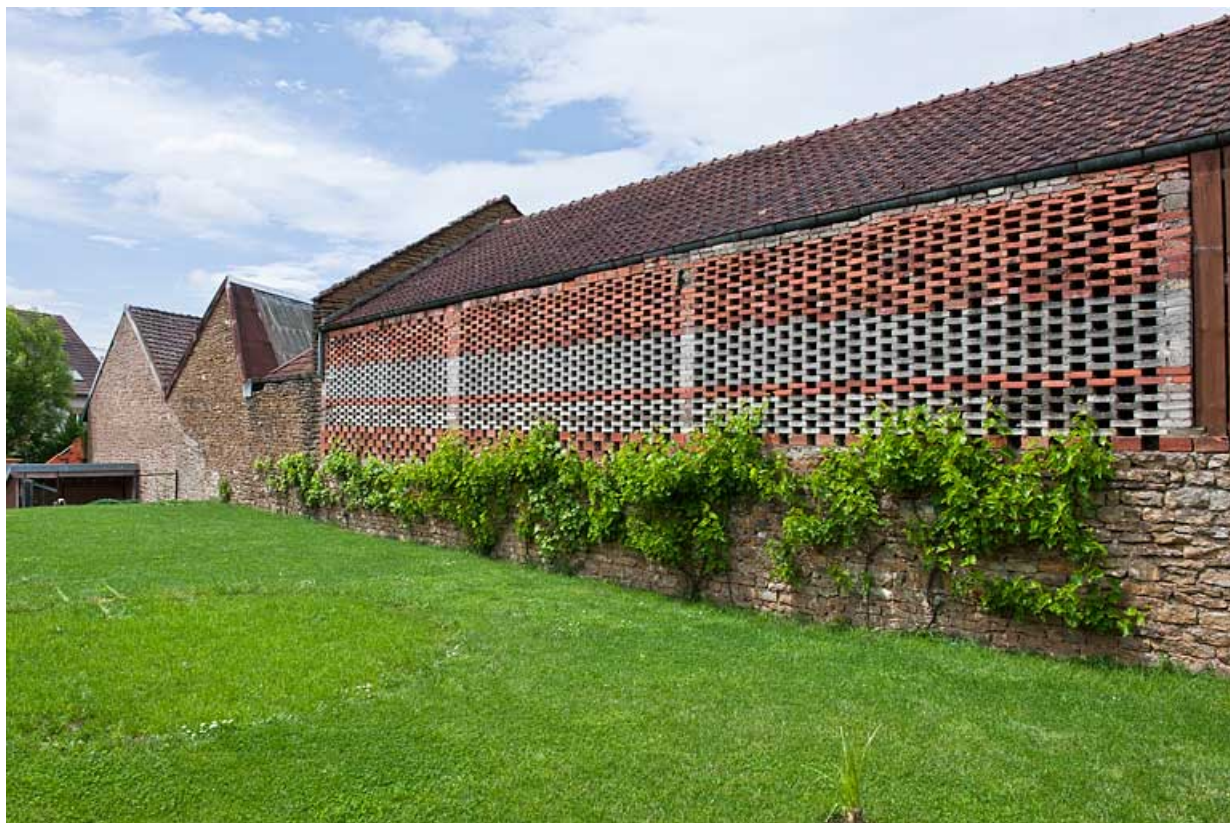
N° de l'illustration : 20102500654NUC4A

Bâtiments de l'autre côté de la route : façade postérieure.
