## LOTISSEMENT

Besançon

îlot Porte taillée - 62, 64, 66, 68, 70, 72 rue du Faubourg

Dossier IA25000689 réalisé en 1996 revu en 2009

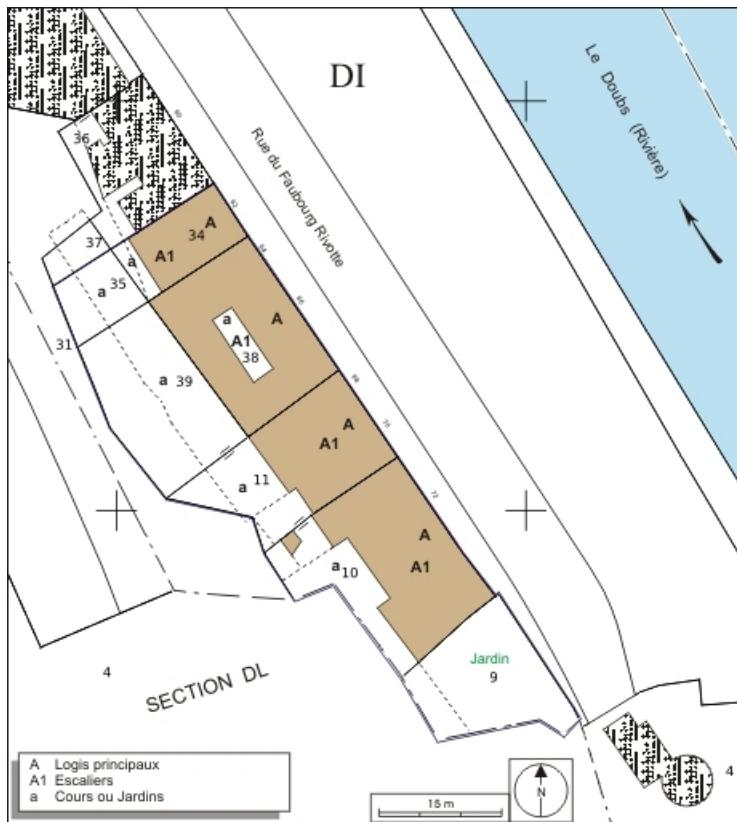
N° de l'illustration : 20102500103NUDA

**Plan masse et de situation. Extrait du plan cadastral, 1974, section DI.**

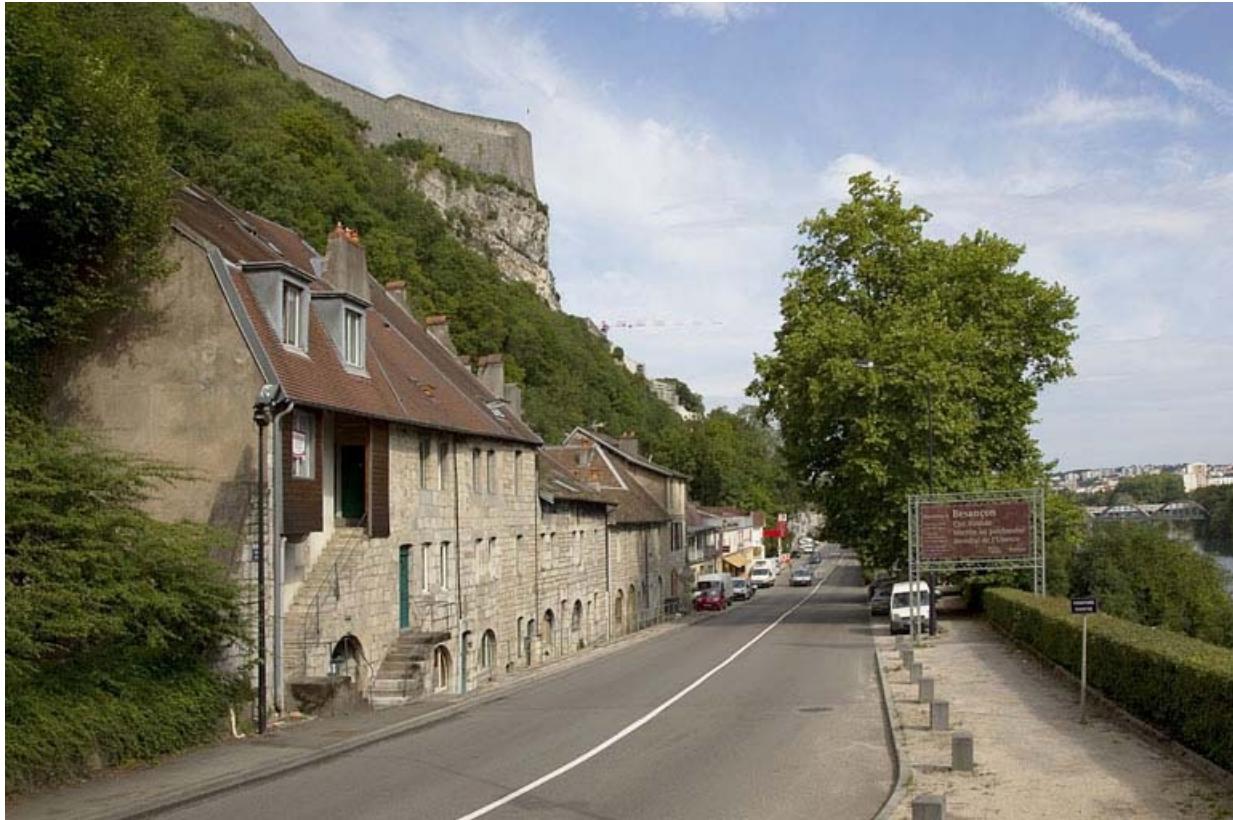
N° de l'illustration : 20112501674NUC2A

**Vue d'ensemble, de trois quart gauche.**

Le lotissement, bâti sur une langue de terrain entre le flanc gauche de la Citadelle et la rue du Faubourg Rivotte, possède un front en pierre de taille, le reste étant enduit. Les maisons, sur des parcelles accolées de différentes tailles avec des jardins au revers, ont entre un et deux étages et comptabilisent sept arcades boutiquières ouvertes sur la rue.

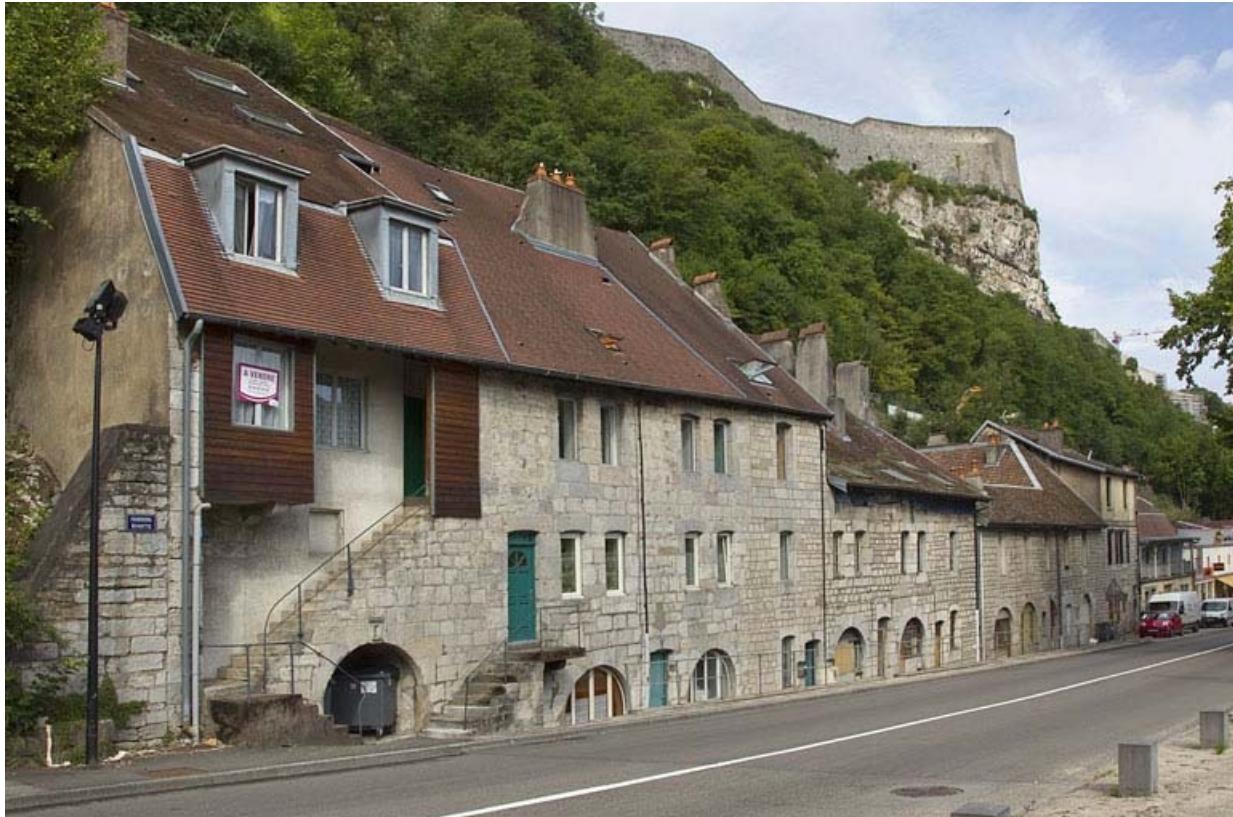
N° de l'illustration : 20112501675NUC2A

**Vue d'ensemble rapprochée, de trois quart gauche.**

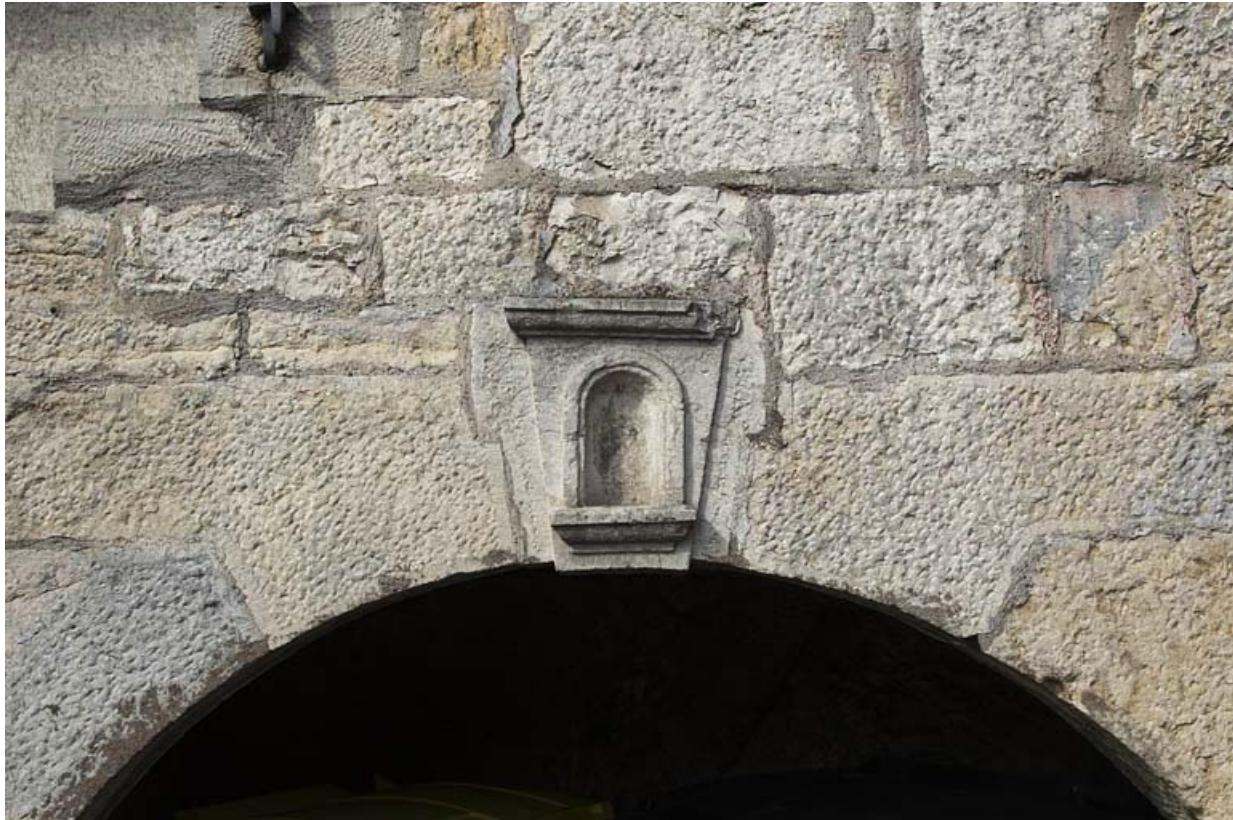
N° de l'illustration : 20112501673NUC2A

**Détail d'une niche : 72 rue du Faubourg Rivotte.**

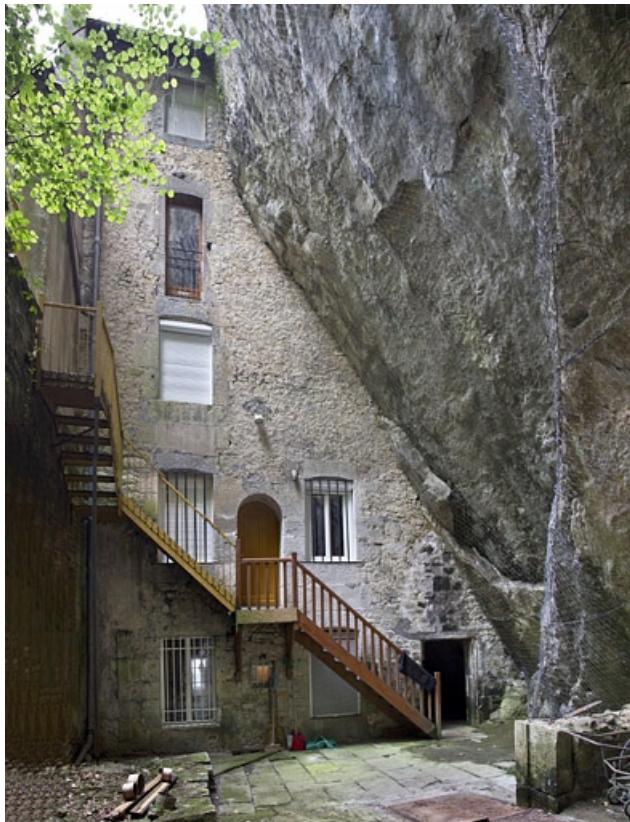
N° de l'illustration : 20112501670NUC2A

**Façade postérieure : 72 rue du Faubourg Rivotte.**

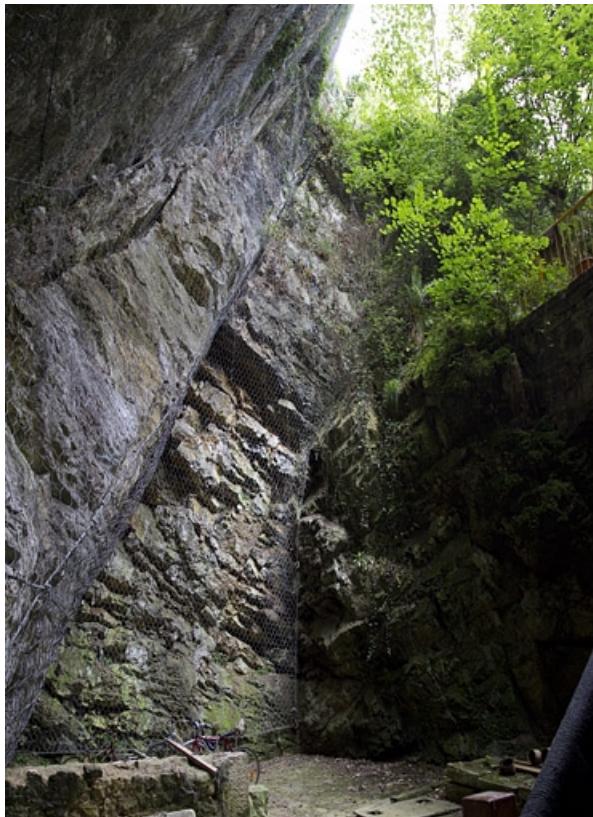
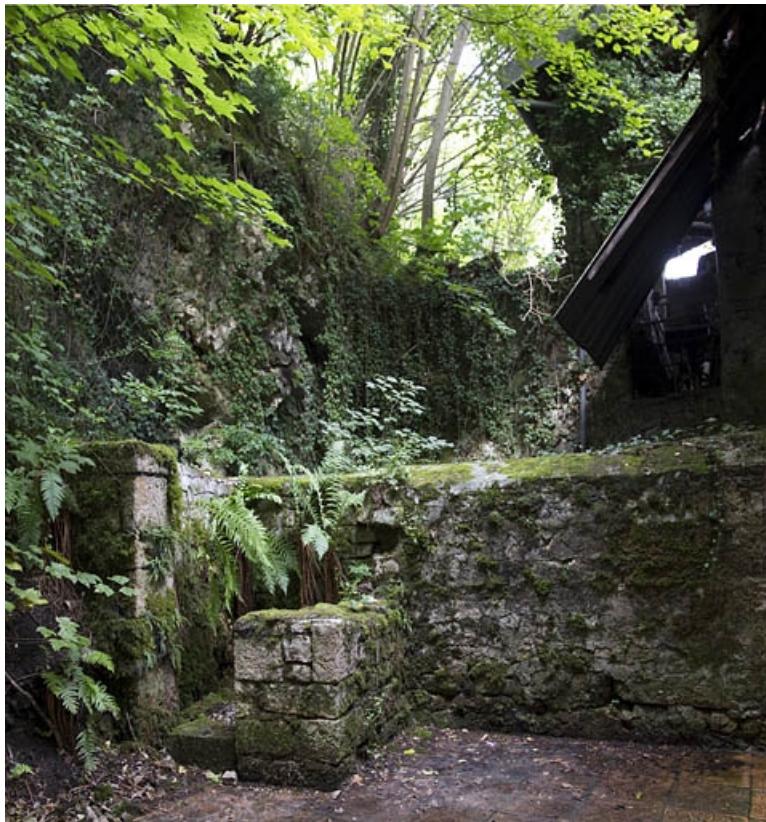
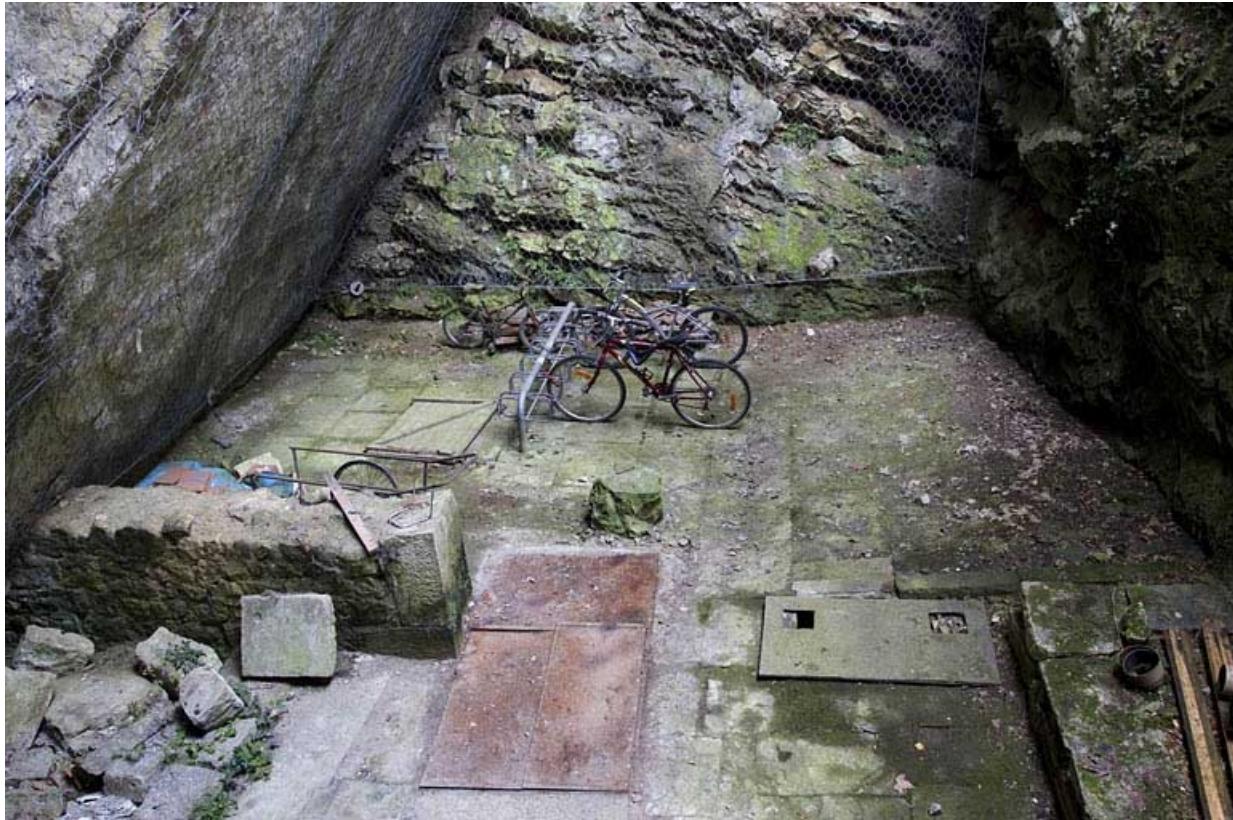
N° de l'illustration : 20112501671NUC2A

**Vestiges des anciennes glacières de la ville (?) : 72 rue du Faubourg Rivotte.**  
25, Besançon, 62, 64, 66, 68, 70, 72 rue du Faubourg Rivotte, lieudit : îlot Porte taillée

**Vestiges des anciennes glacières de la ville (?), 72 rue du Faubourg Rivotte.**

Ce lotissement du 18e siècle, constitué de sept maisons, a été construit à la sortie de la ville, côté route de Pontarlier, face à l'ancien port aux bois. Il se caractérise par une succession d'arcades boutiquières qui témoignent de l'activité économique florissante dont bénéficiait ce faubourg le long de la rive gauche du Doubs. Derrière la dernière maison touchant la Porte Taillée se trouvent vraisemblablement des restes des anciennes glacières de la ville aménagées vers 1737.
