CROIX MONUMENTALE

Bourgogne-Franche-Comté, Doubs
Rougemont
route de Gouhelans

Dossier IA25000779 réalisé en 2010
Auteur(s) : Liliane Hamelin, Christophe
Jacques

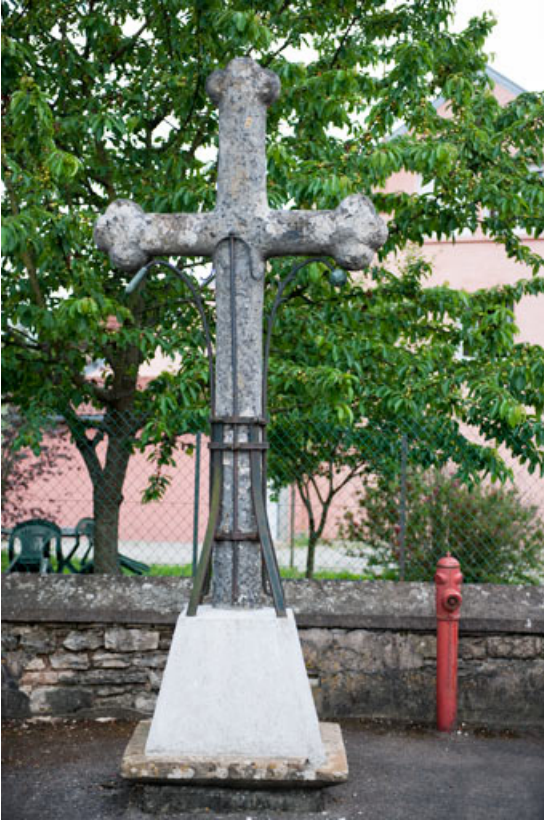
N° de l'illustration : 20102500723NUC4A

Vue générale.

La croix de chemin est constituée de croisillons à section circulaire aux extrémités tréflées. Depuis l'accident, la traverse verticale est maintenue à l'aide de cercles et de tiges en fer forgé.

L'extrémité des trois tiges en fer enserrant la traverse verticale est ornée d'une lance, d'un roseau et d'une éponge, en allusion au martyr du Christ.
