ENSEMBLE DE DEUX MAISONS

Bourgogne-Franche-Comté, Doubs
Rougemont
5-7 avenue de la Gare

Dossier IA25000817 réalisé en 2010
Auteur(s) : Liliane Hamelin, Christophe Jacques

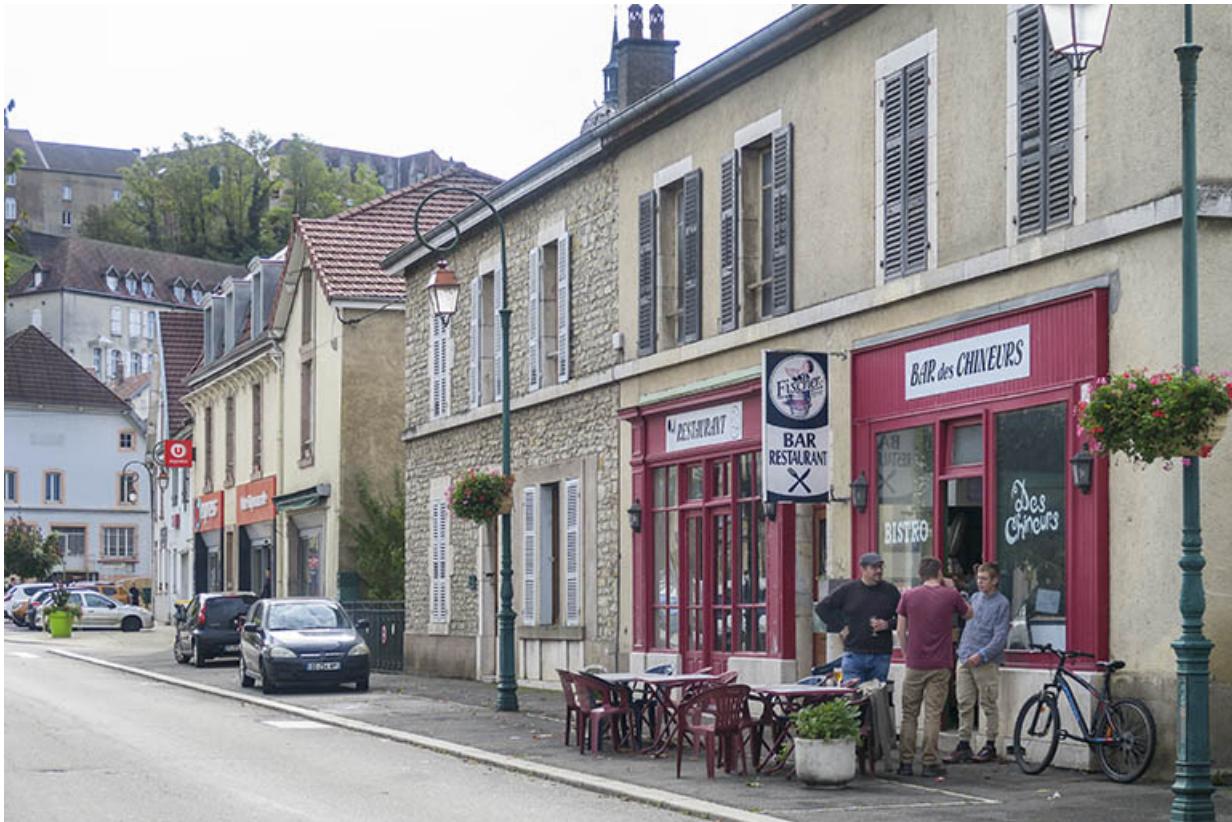
N° de l'illustration : 20222500389NUC2A

Vue d'ensemble, de trois quarts droite.

Ces deux maisons abritaient chacune deux logements. L'une est restée habitation, la seconde accueille au rez-de-chaussée un café-restaurant, qui se signale par une devanture en bois peint. Les murs sont en moellons, enduits au n° 7 et laissés apparents au n° 5. Un bandeau plat sépare les baies du rez-de-chaussée et du 1er étage ; les encadrements de baies sont en brique sur la façade postérieure et sur l'élévation latérale droite. Le toit à longs pans et croupes est couvert de tuiles mécaniques.

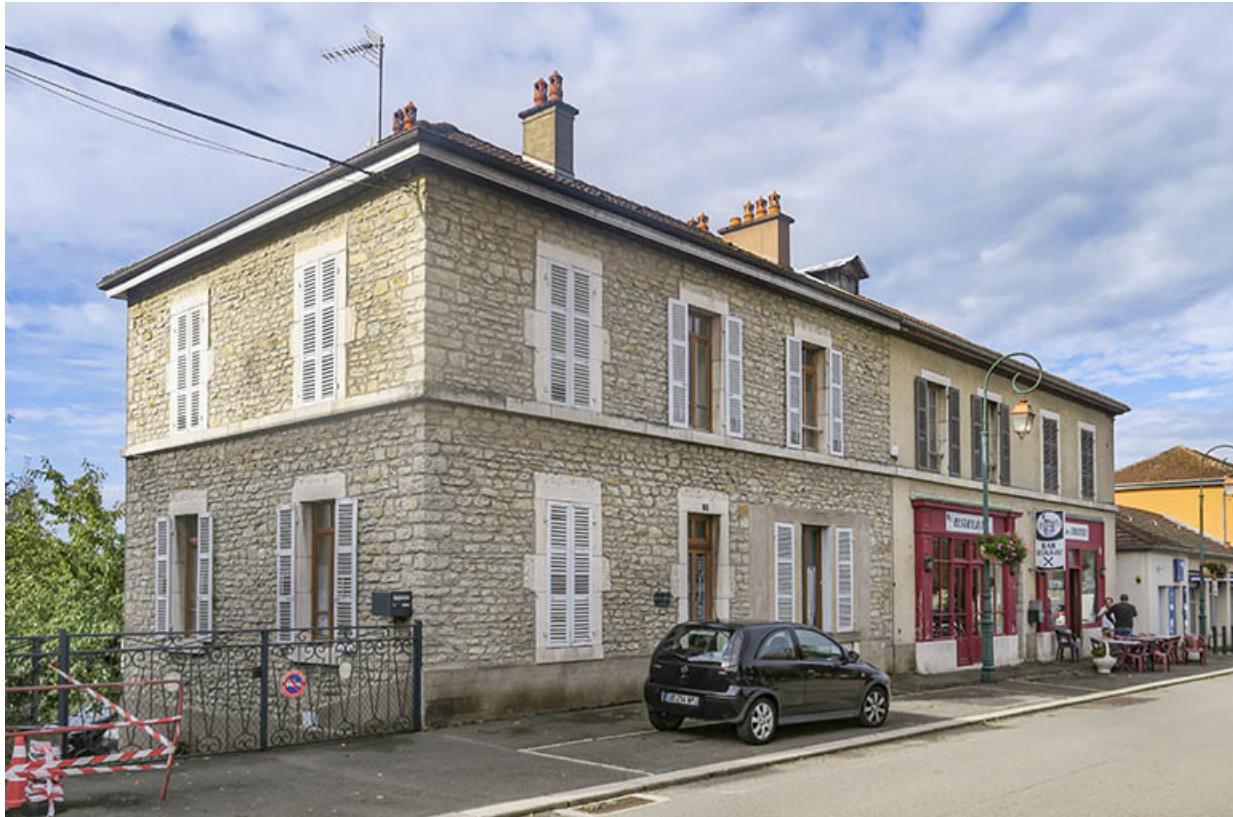
N° de l'illustration : 20222500387NUC2A

Vue d'ensemble, de trois quarts gauche.

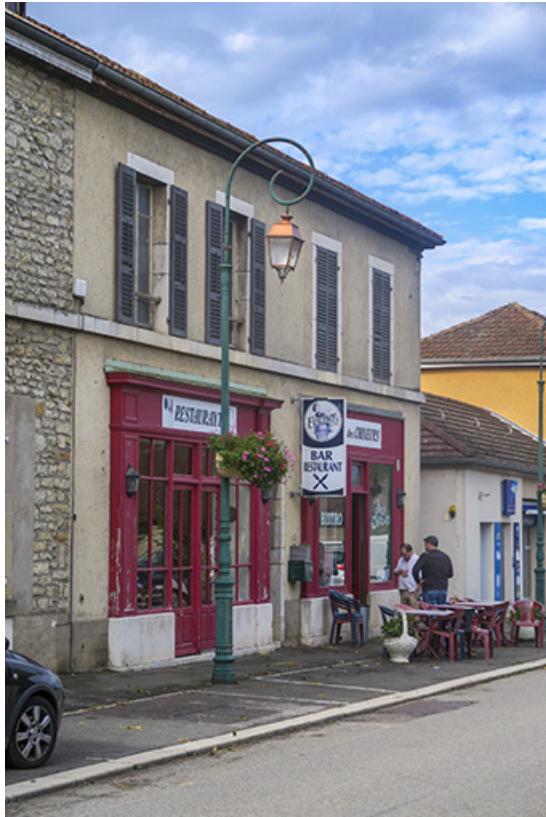
N° de l'illustration : 20222500388NUC2A

Maison de droite (actuel café-restaurant).
