ATELIER DE DÉCOLLETAGE GANGUIN

Bourgogne-Franche-Comté, Doubs
 Besançon
 11 rue Larmet

Dossier IA25000823 réalisé en 2008 revu en
 2009

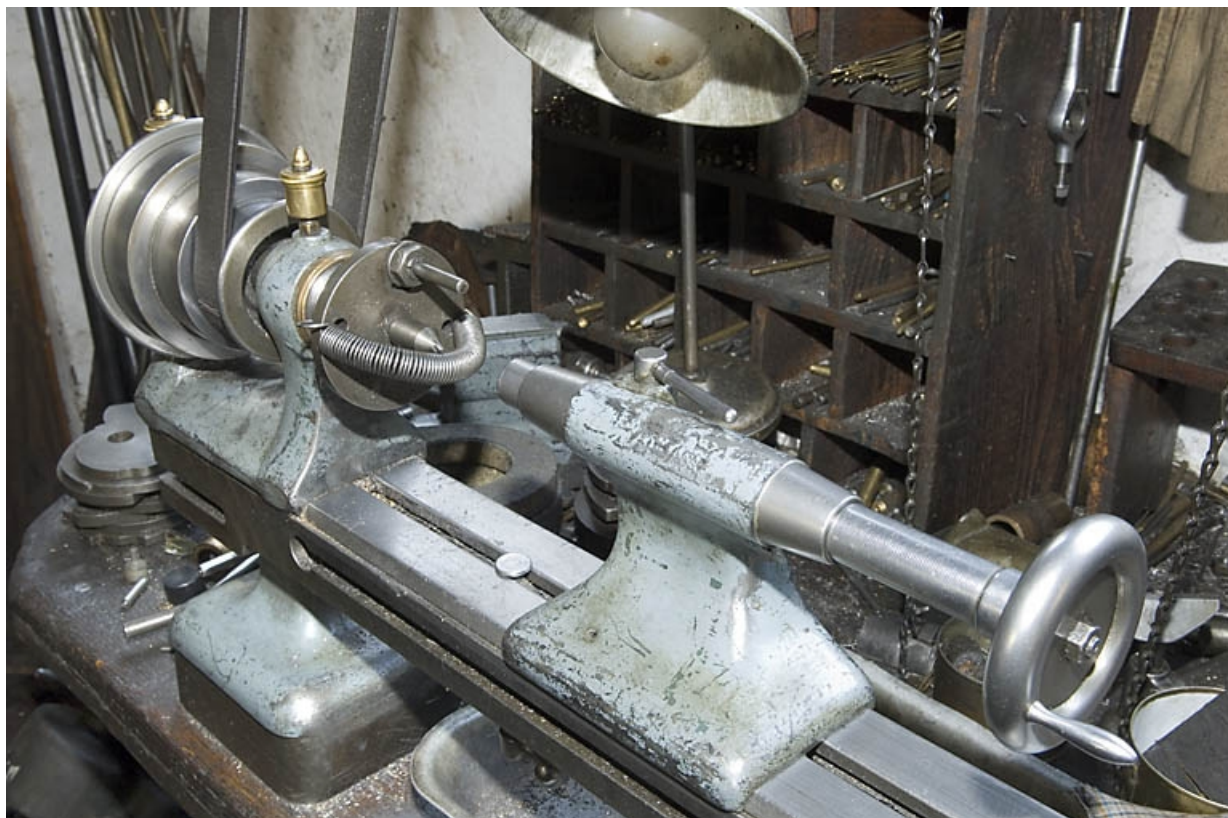
N° de l'illustration : 20082500042NUC2A

Tour horizontal Waltham (B). Détail de la poupée fixe et de la poupée mobile.
25, Besançon, 11 rue Larmet

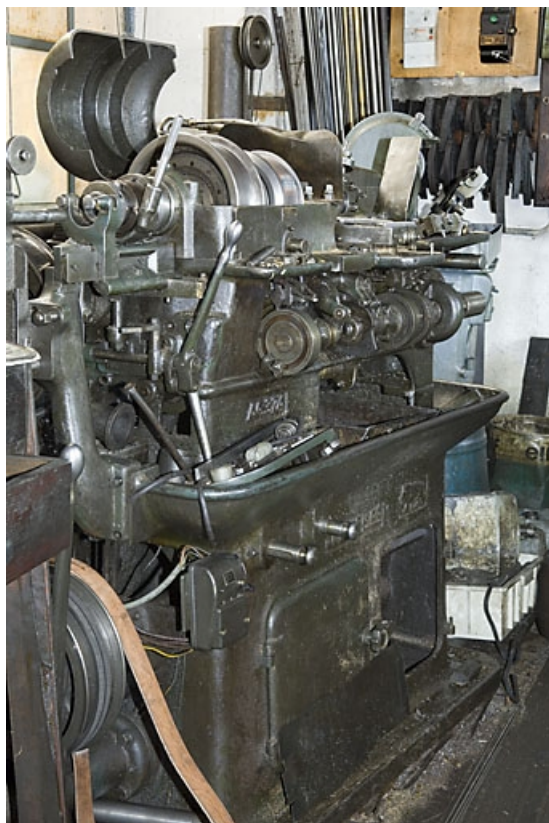
N° de l'illustration : 20082500036NUC2A

Tour à décolleter Loewe & Co (N).
25, Besançon, 11 rue Larmet
