ATELIER DE DÉCOLLETAGE GANGUIN

Bourgogne-Franche-Comté, Doubs
Besançon
11 rue Larmet

Dossier IA25000823 réalisé en 2008 revu en
2009

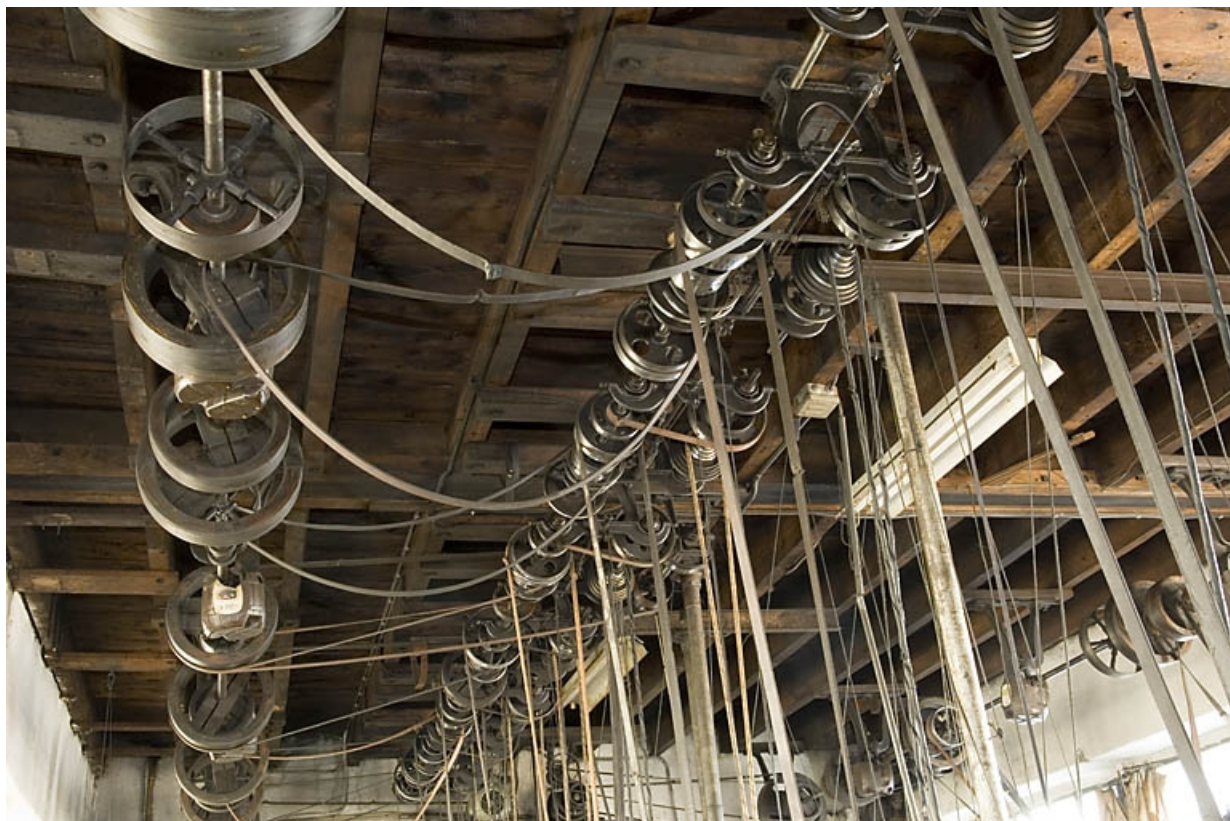
Poulies et courroies en cuir du système de transmission.

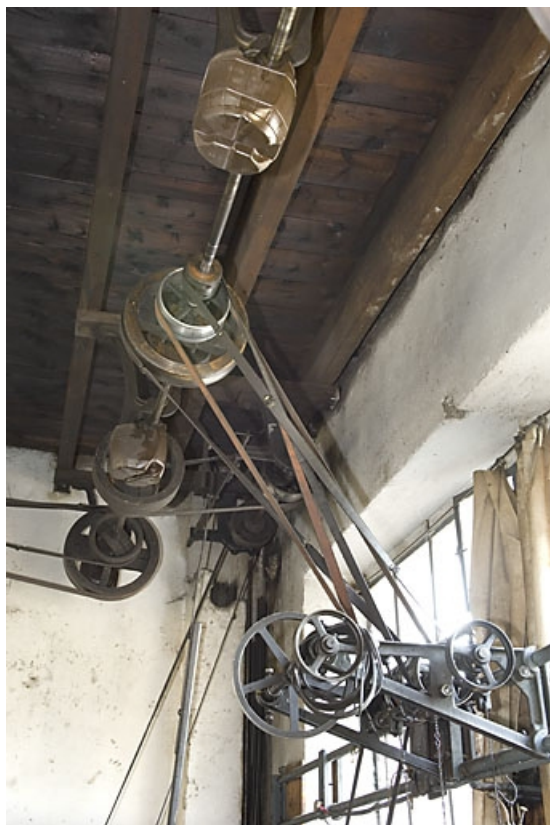
Arbre et console de transmission du tour horizontal (C).
25, Besançon, 11 rue Larmet

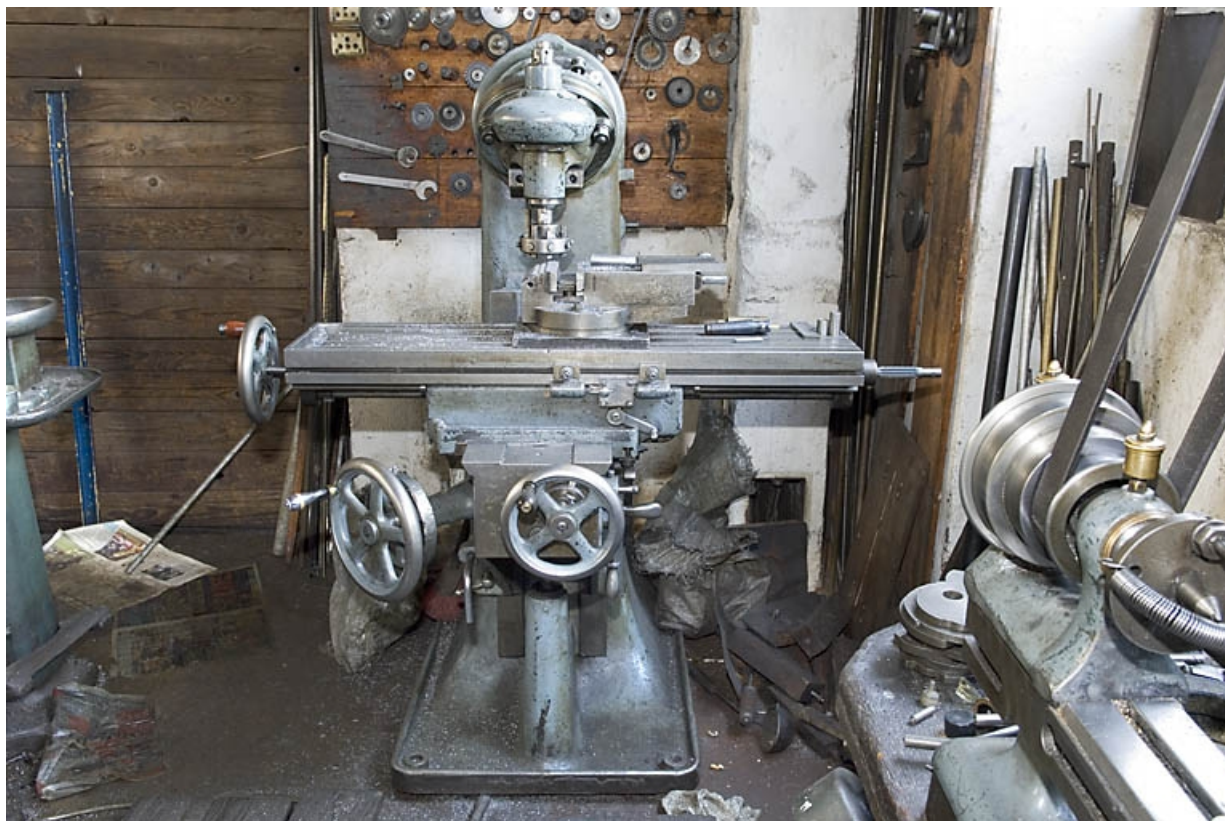
Fraiseuse Huré (D).

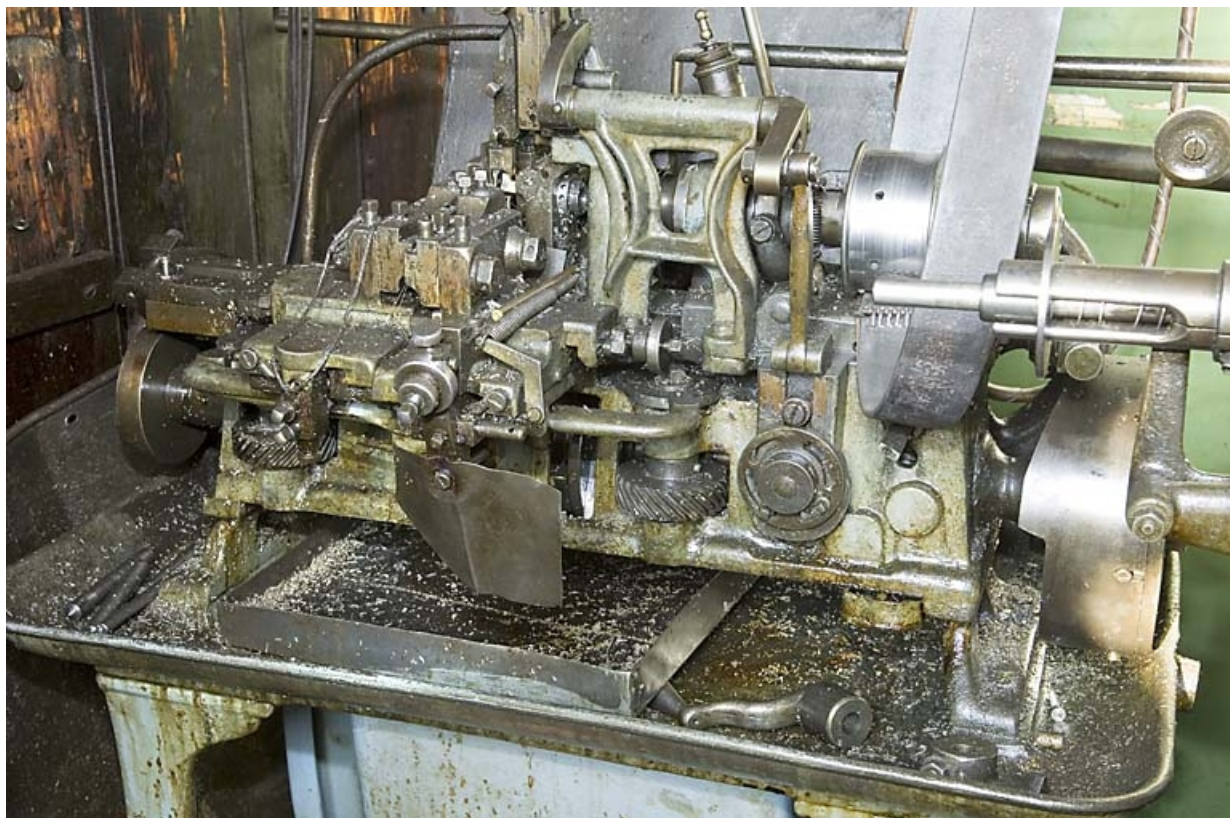
Tour à décolleter Beldi (L).
25, Besançon, 11 rue Larmet

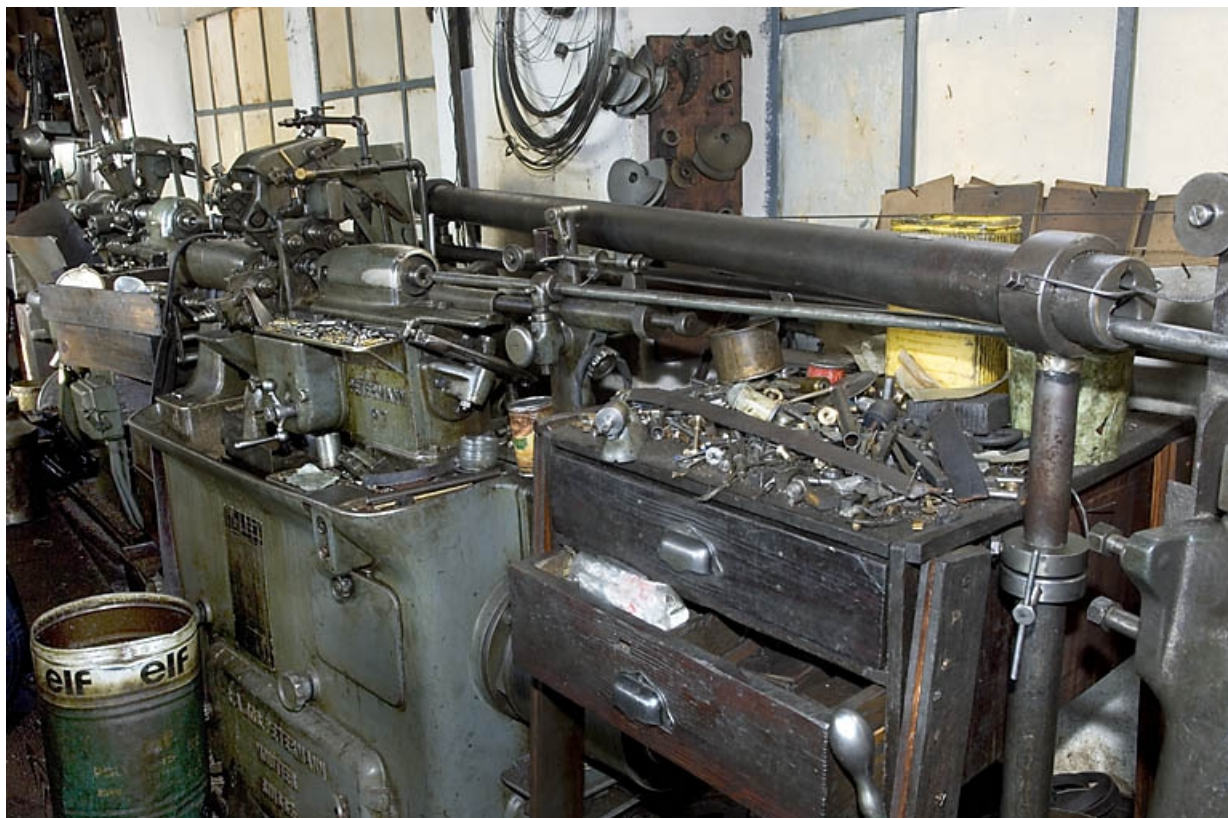
Tours à décolleter Petermann (O) et André Bechler (P).
25, Besançon, 11 rue Larmet
