## ATELIER DE DÉCOLLETAGE GANGUIN

Bourgogne-Franche-Comté, Doubs  
Besançon  
11 rue Larmet

Dossier IA25000823 réalisé en 2008 revu en  
2009

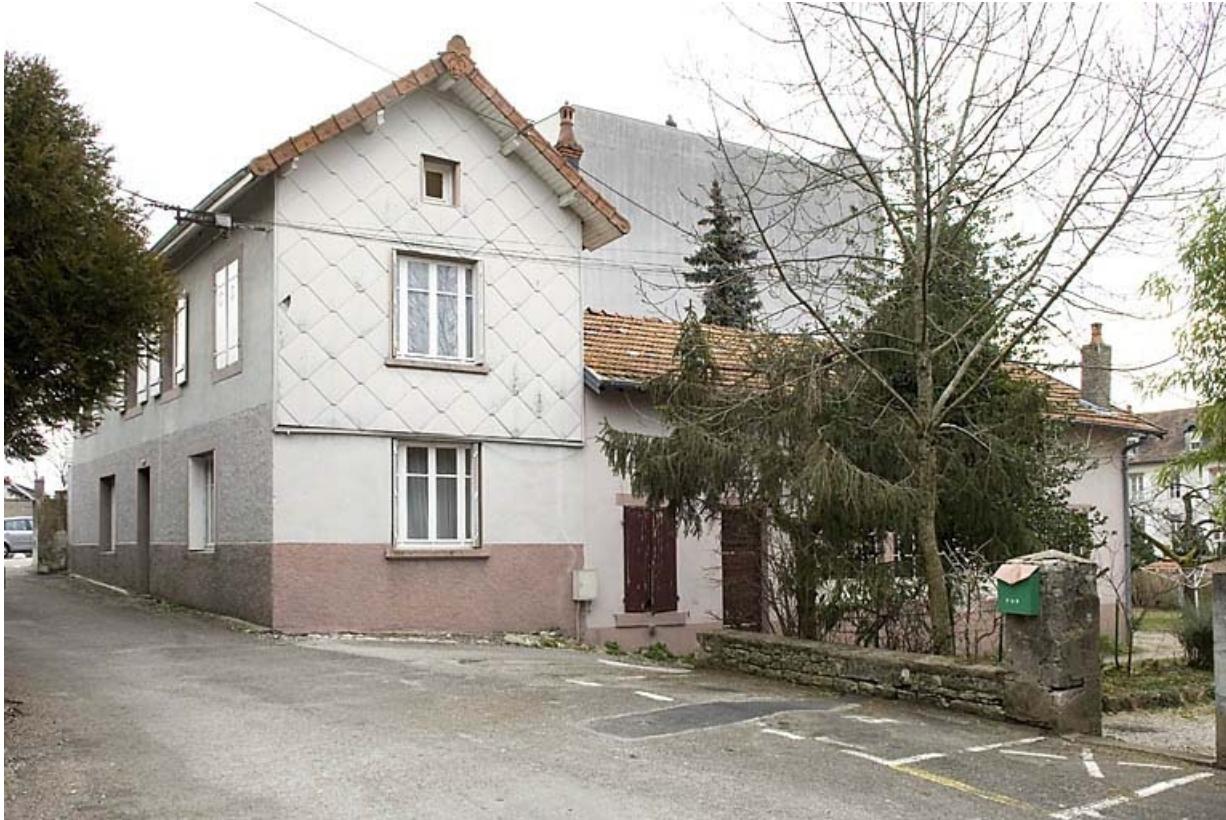
N° de l'illustration : 20082500057NUC2A

**Vue d'ensemble depuis la rue Larmet : logement et atelier de fabrication.**

Construit en rez-de-chaussée, l'atelier de fabrication est couvert d'un toit à longs pans en tuile mécanique. Un petit bureau était installé à gauche de la porte d'entrée. Bâti en retour d'angle le long de la rue Larmet, le logement comprend un étage carré.

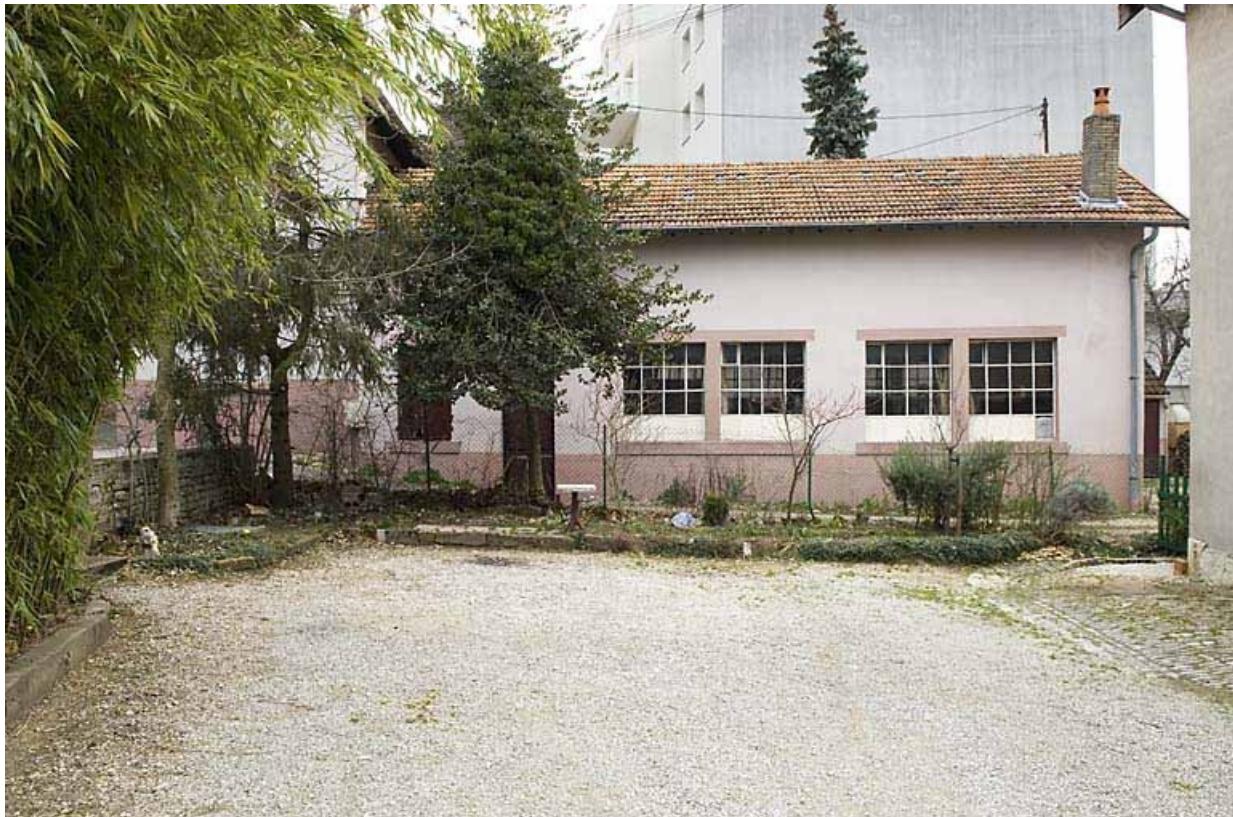
N° de l'illustration : 20082500058NUC2A

**Façade ouest de l'atelier de fabrication.**

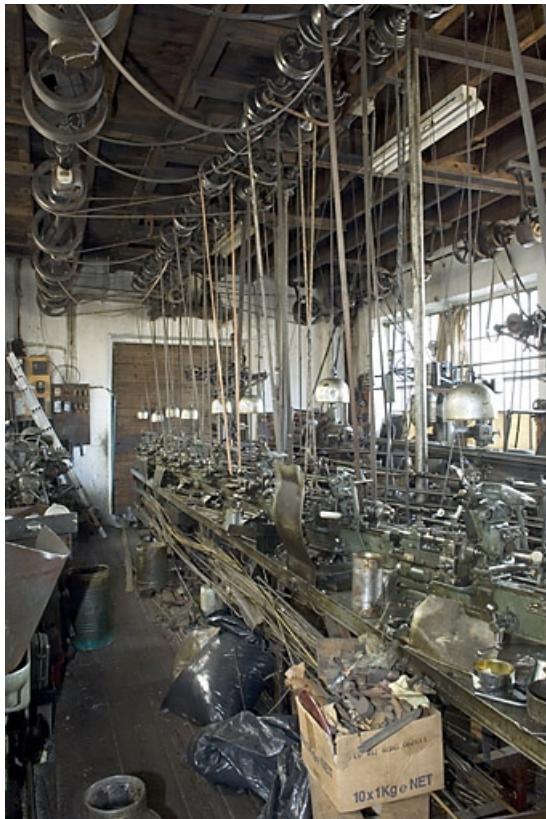
N° de l'illustration : 20082500025NUC2A

**Vue intérieure de l'atelier de fabrication depuis le nord.**

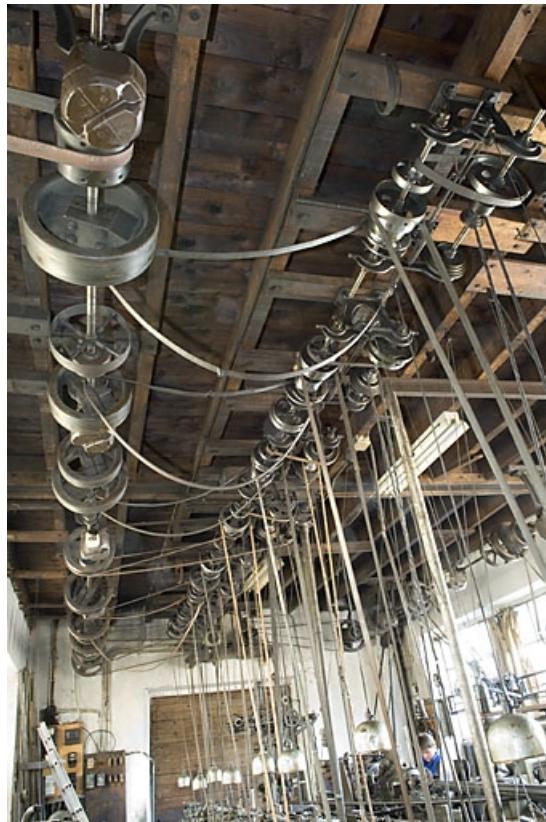
N° de l'illustration : 20082500028NUC2A

**Système de transmission.**

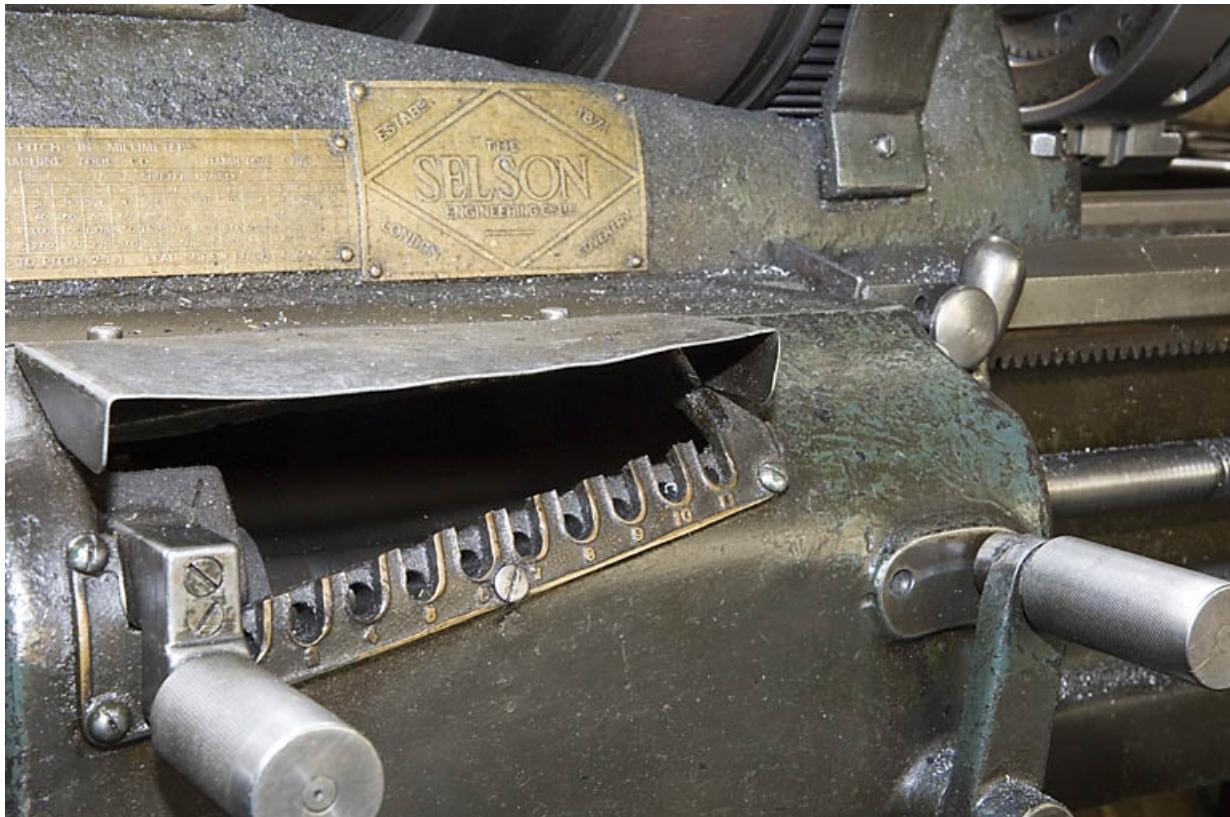
N° de l'illustration : 20082500050NUC2A

**Tour horizontal parallèle Selson (A). Détail de la boîte de vitesses.**

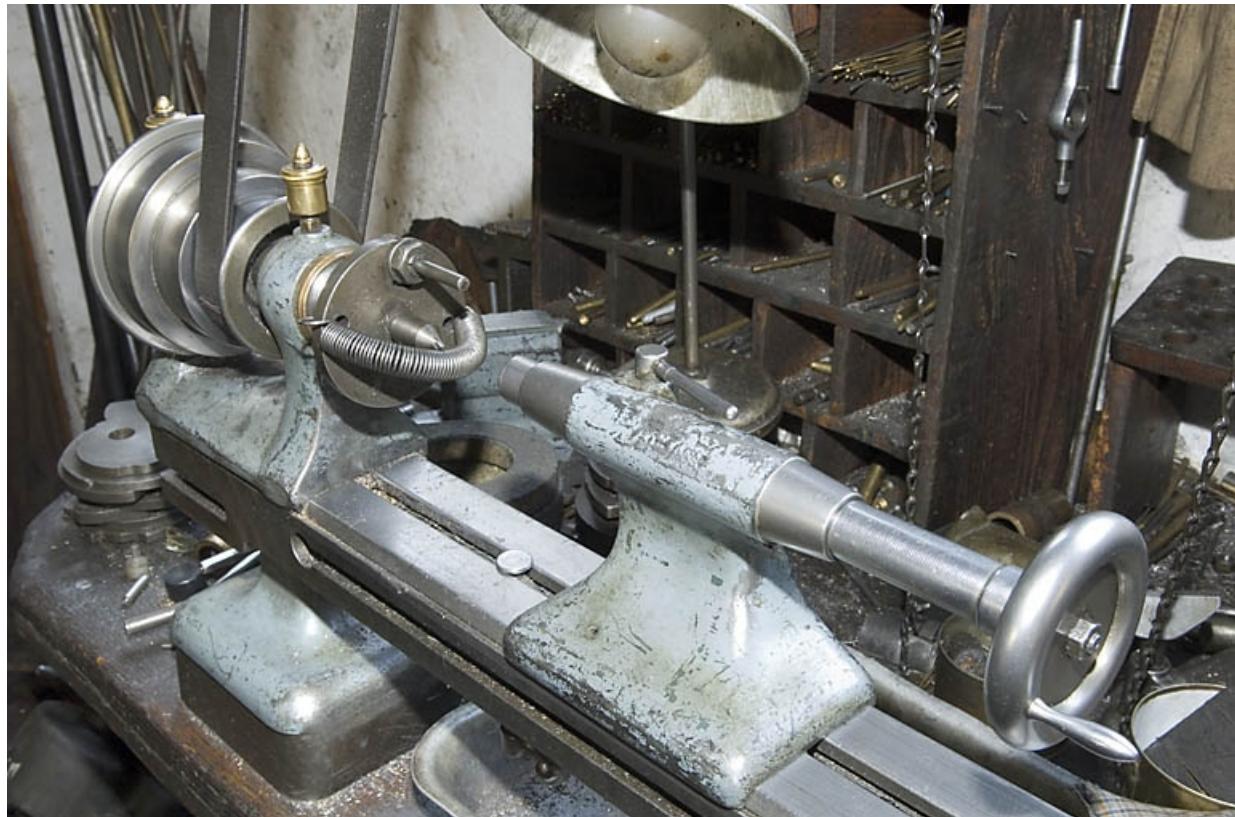
N° de l'illustration : 20082500042NUC2A

**Tour horizontal Waltham (B). Détail de la poupée fixe et de la poupée mobile.**

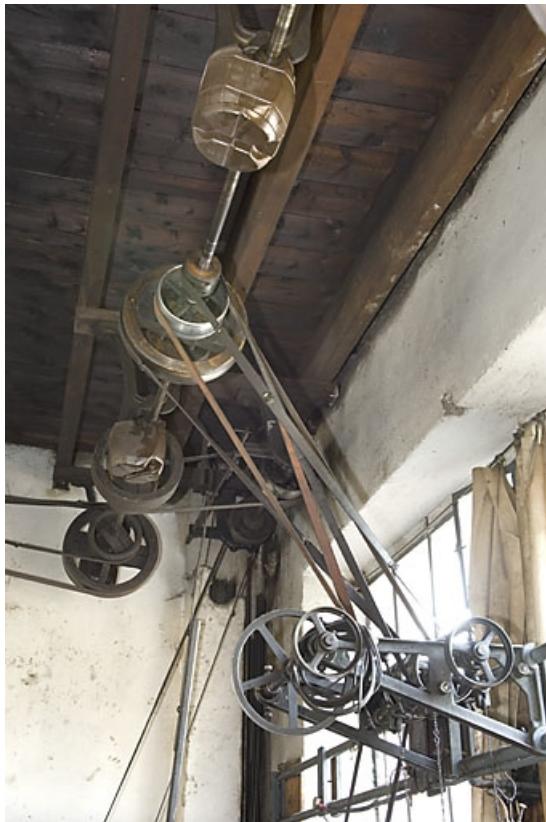
N° de l'illustration : 20082500045NUC2A

**Arbre et console de transmission du tour horizontal (C).**

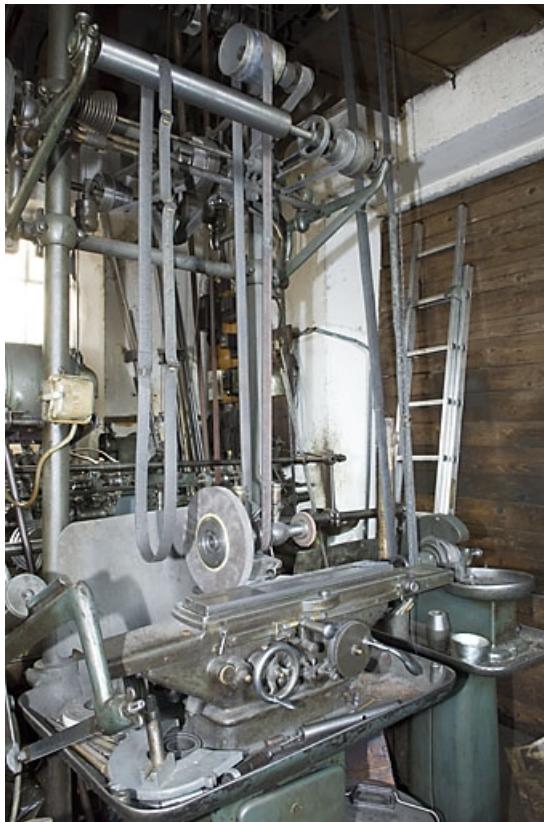
N° de l'illustration : 20082500053NUC2A

**Rectifieuse cylindrique FSGT (F) et tour à meuler (E).**  
25, Besançon, 11 rue Larmet

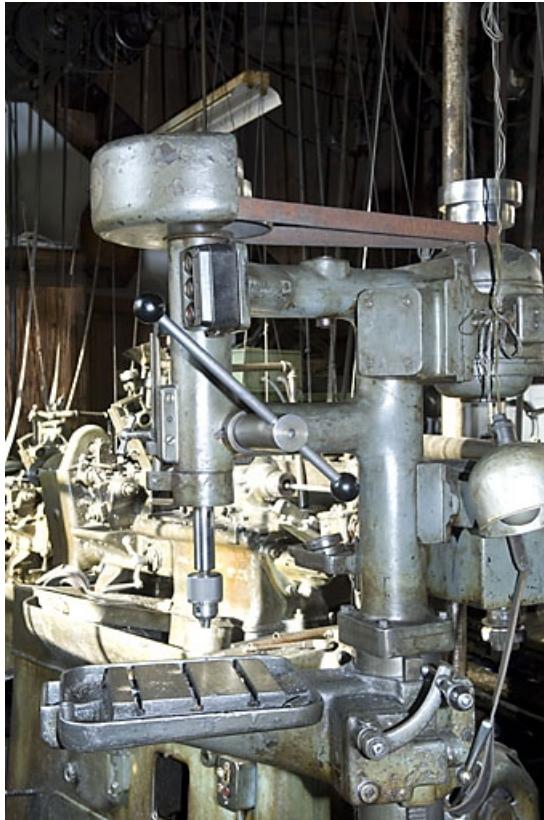
N° de l'illustration : 20082500046NUC2A

**Perceuse à colonne (I).**  
25, Besançon, 11 rue Larmet

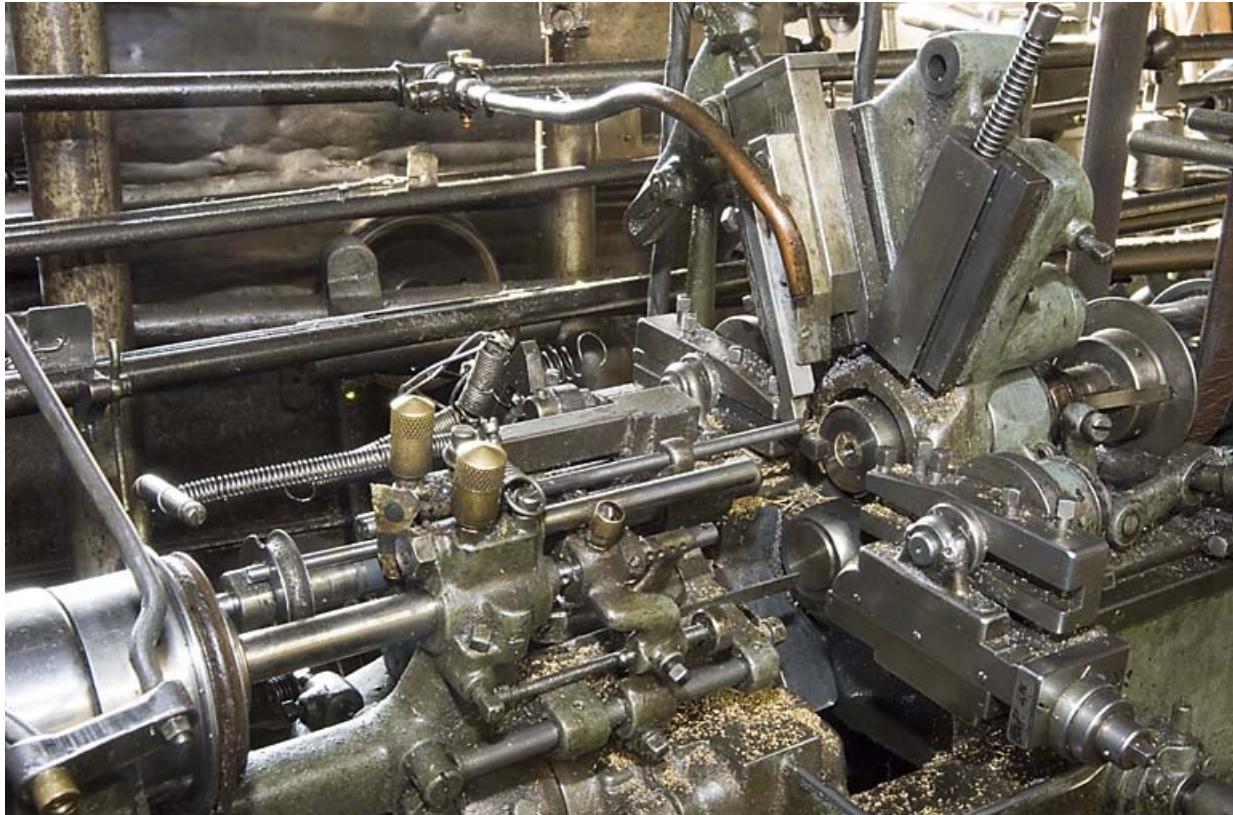
N° de l'illustration : 20082500035NUC2A

Détail des outils de coupe d'un tour à décolleter Petermann (M).

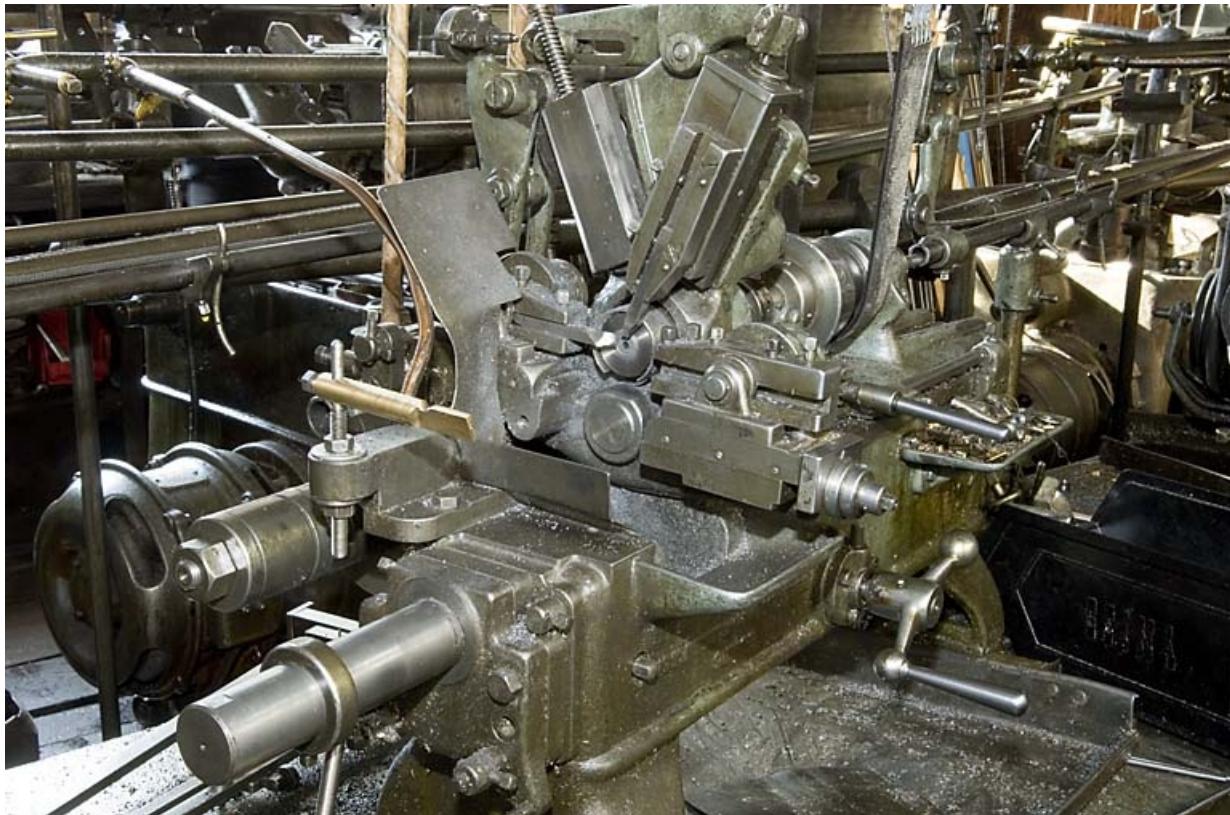
N° de l'illustration : 20082500032NUC2A

**Tour à décolleter Petermann (M). Détail des outils de coupe (au centre).**

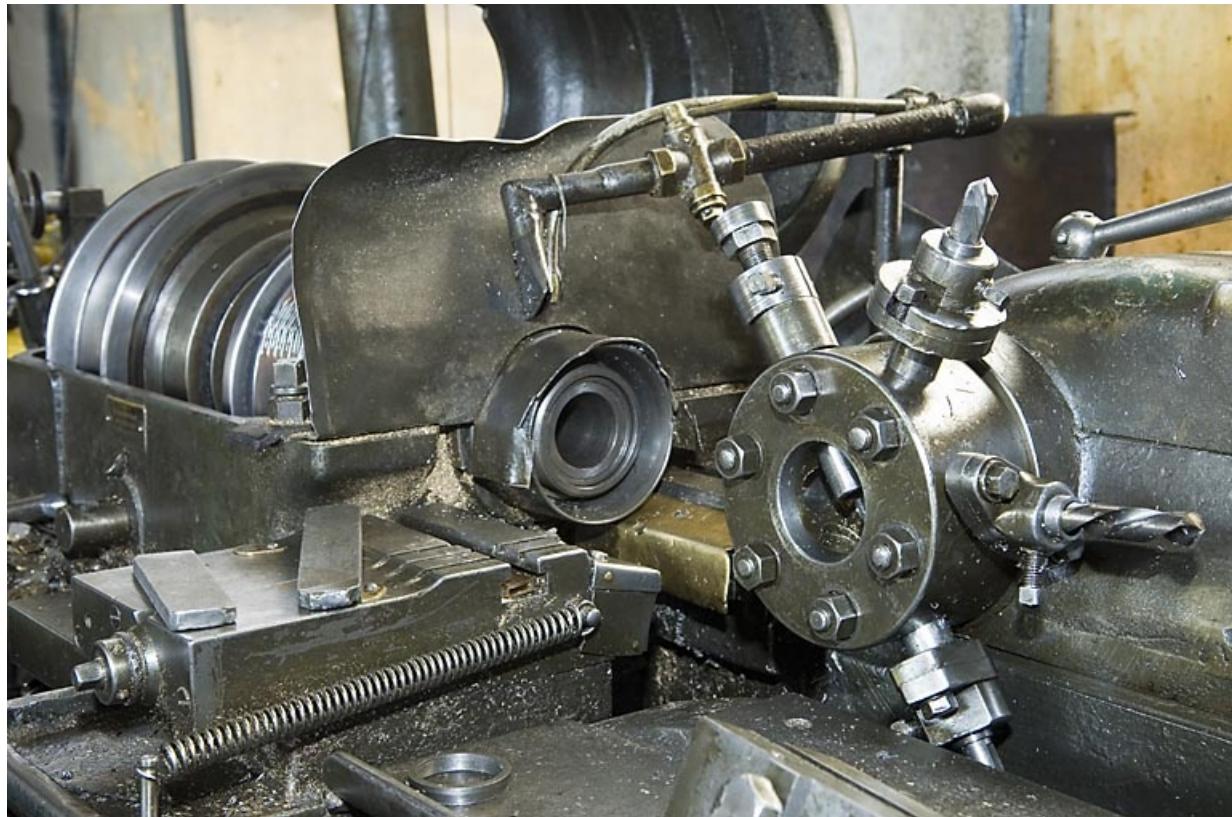
N° de l'illustration : 20082500037NUC2A

**Tour à décolleter Loewe & Co (N). Détail du bâillet porte-outils.**
