## MAISON DE MÉDECIN

Bourgogne-Franche-Comté, Doubs  
Rougemont  
19 route de Besançon

Dossier IA25000825 réalisé en 2010

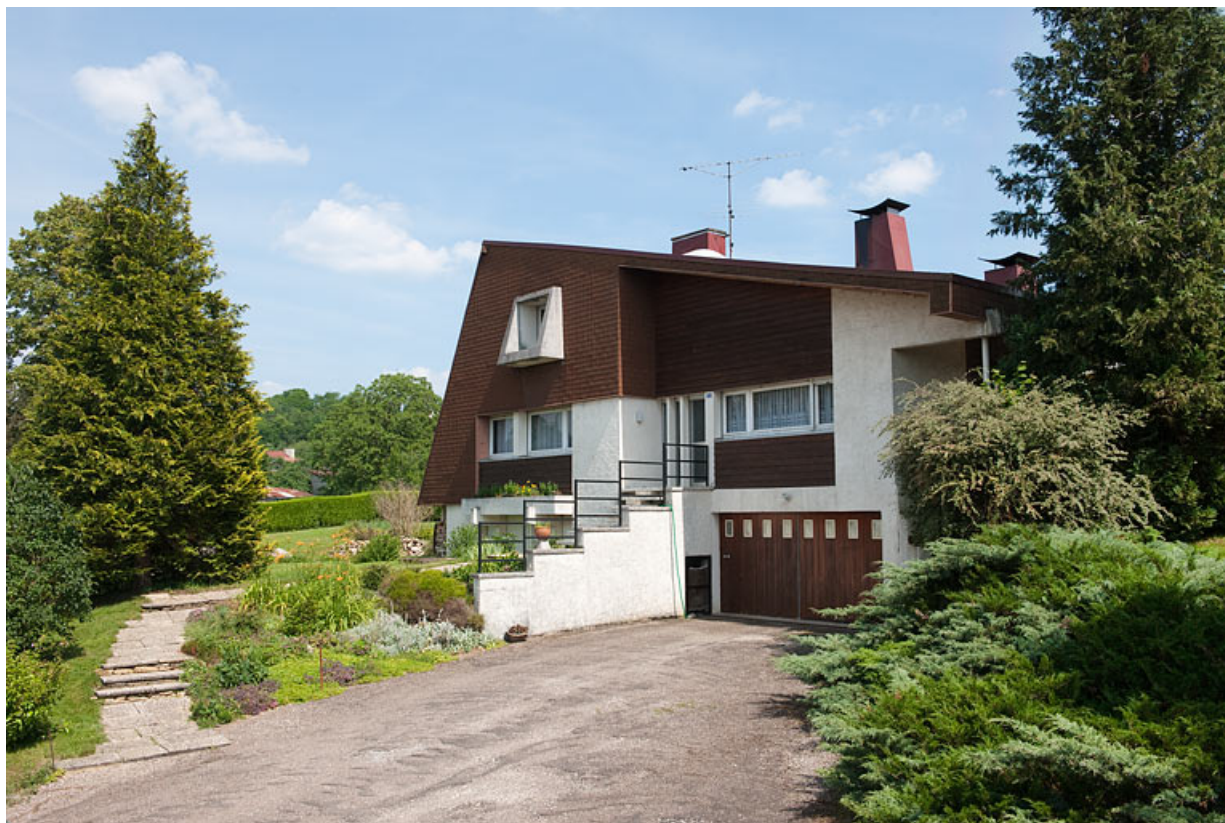
N° de l'illustration : 20102501114NUC4A

**Vue générale de la façade antérieure, route de Besançon.**

L'édifice présente un plan en très léger L, et est construit en béton banché (pour les parties enterrées ou recevant un remblaiement) et en parpaings de béton. Il est recouvert d'une charpente en poutrelles métalliques en acier (IPN) et à pannes en bois, et sa toiture en shingle est posée sur panneaux de bois aggloméré. Le toit présente deux pans fortement asymétriques : celui orienté au nord est court et très pentu, celui au sud long et faiblement incliné. Ce dernier, formant appentis, protège une partie de la terrasse et son barbeque des intempéries. Les élévations sont percées de grandes baies en bandes disposées en travées et une fenêtre carrée isolée prend place dans les parties hautes situées à l'est, à l'ouest et au nord. A noter que celles situées sur les longueurs présentent un profil trapézoïdal en béton armé très saillant, type corbuséen se retrouvant notamment à la *chapelle Notre-Dame du Haut* de Ronchamp, seulement distante de 40 kilomètres. Le vocabulaire architectural utilisé, volontiers brutaliste (dans les baies carrées), comme la mise en oeuvre sont caractéristiques de l'architecture des Trente Glorieuses. Seuls les revêtements de bois des allèges et de bardeaux bitumés d'une partie des façades atténuent quelque peu cette modernité, et confèrent une touche subtilement régionaliste à cette construction. L'architecte aurait aimé jouer avec la polychromie mais les commanditaires ont tempéré ses élans afin de mieux intégrer l'édifice à son environnement. En effet, Brandon avait suggéré que la maison soit crépie en blanc, que les allèges soient peintes en jaune "oxyde de plomb" et que l'ensemble du shingle soit noir et non marron comme réalisé. L'étage de soubassement est occupé d'un côté par la buanderie, la cave et un garage double, et de l'autre par l'escalier menant à l'habitation, la chaufferie centrale, et le cabinet dentaire. On accède à ce dernier par une porte dédiée, située au nord, donnant sur l'entrée-accueil. De part et d'autre se répartissent les deux salles de travail, la salle d'attente et le laboratoire. L'habitation occupe les deux niveaux restants. Le rez-de-chaussée se divise en deux parties isolées l'une de l'autre : un espace "jour" formé d'une entrée, d'une cuisine assez vaste pour y manger et d'un vaste séjour-salon à cheminée centrale (le foyer était initialement double), et d'une partie "nuit" accueillant trois chambres, deux salles de bains et des toilettes. Le séjour, orienté

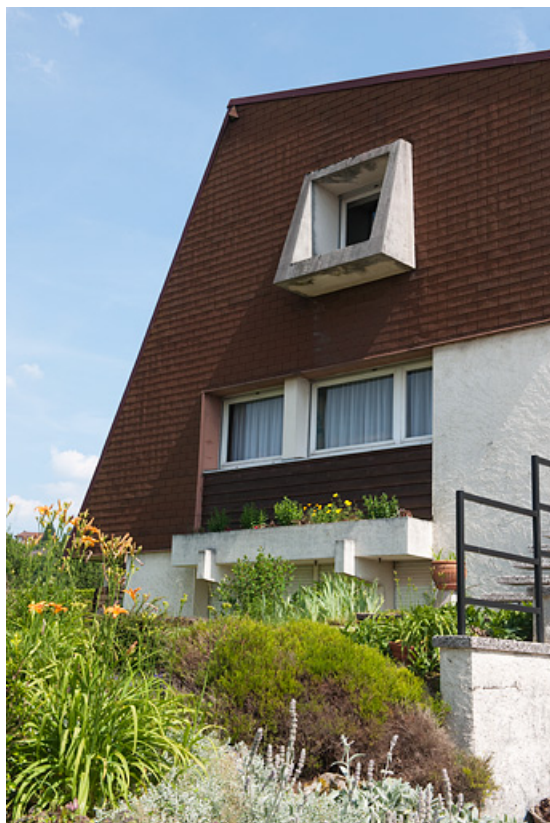
N° de l'illustration : 20102501115NUC4A

**Détail : baies de la façade antérieure.**

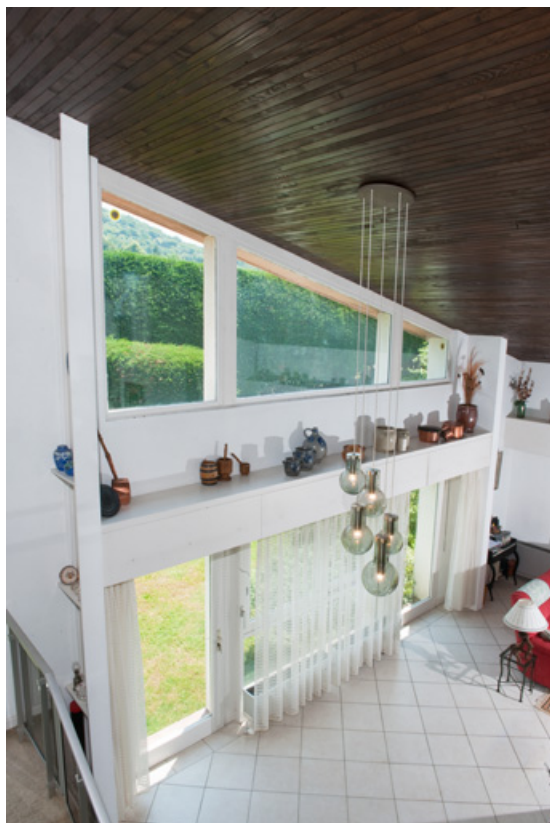
N° de l'illustration : 20102501116NUC4A

**Vue générale du séjour depuis la mezzanine.**

idéalement au sud et à l'ouest, est un vaste volume ouvert montant de fond, aux murs blancs et au plafond lasuré marron foncé. Dans sa partie la plus développée, cette pièce atteint 7 mètres de hauteur conférant au lieu lumière et espace. L'escalier (à garde-corps en verre et profilés d'aluminium) situé dans le séjour mène à une mezzanine réservée aux invités. Un dégagement éclairé de manière zénithale par deux skydômes (lanterneaux) donne accès aux deux chambres, à la salle de bains, aux toilettes, à un petit bureau et à un local d'archives. La décoration murale est bien dans l'esprit des "Seventies" : la palette chromatique est axée sur le marron, l'orange, le beige et le vert. Parmi les tapisseries murales, nous trouvons des papiers peints au décor cinétique caractéristique de l'Op Art (salles de travail), plusieurs sortes de motifs floraux stylisés aux couleurs vives (chambres et salle d'attente) ou encore des motifs géométriques (vagues, cercles) dans l'esprit de créateurs tel Verner Panton.
