LAVOIR DE ROUGEMONTOT

Bourgogne-Franche-Comté, Doubs
Rougemont
Rougemontot - rue des Juifs

Dossier IA25000830 réalisé en 2010
Auteur(s) : Liliane Hamelin, Christophe Jacques

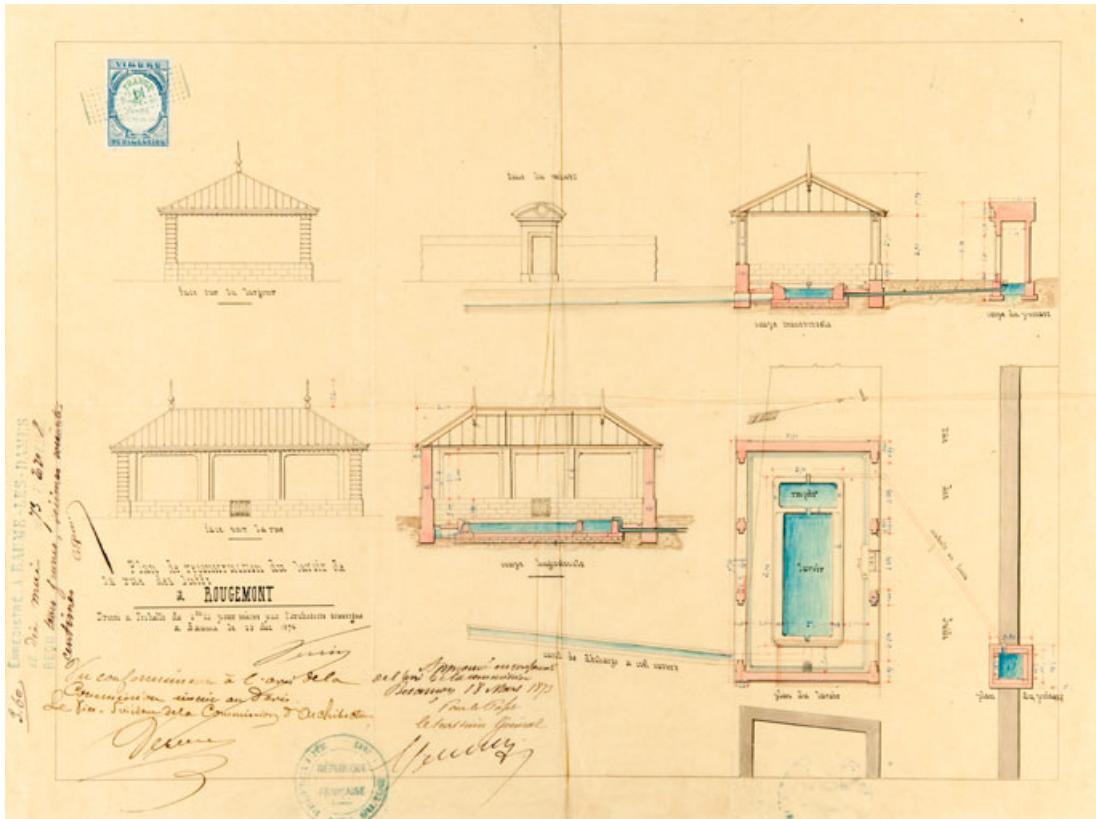
Plan de reconstruction du lavoir de la rue des Juifs à Rougemont. [Vue générale].

Dessin (lavis), échelle 1:100, 1872, par Perrin (architecte). Lieu de conservation : Archives départementales du Doubs, Besançon. Cote : OAC 515/10

- **Plan de reconstruction du lavoir de la rue des Juifs à Rougemont. 1872.**
Plan de reconstruction du lavoir de la rue des Juifs à Rougemont. Dessin (lavis), par l'architecte Perrin. 1872. Echelle 1/100.
Lieu de conservation : Archives départementales du Doubs, Besançon- Cote du document : OAC 515/10

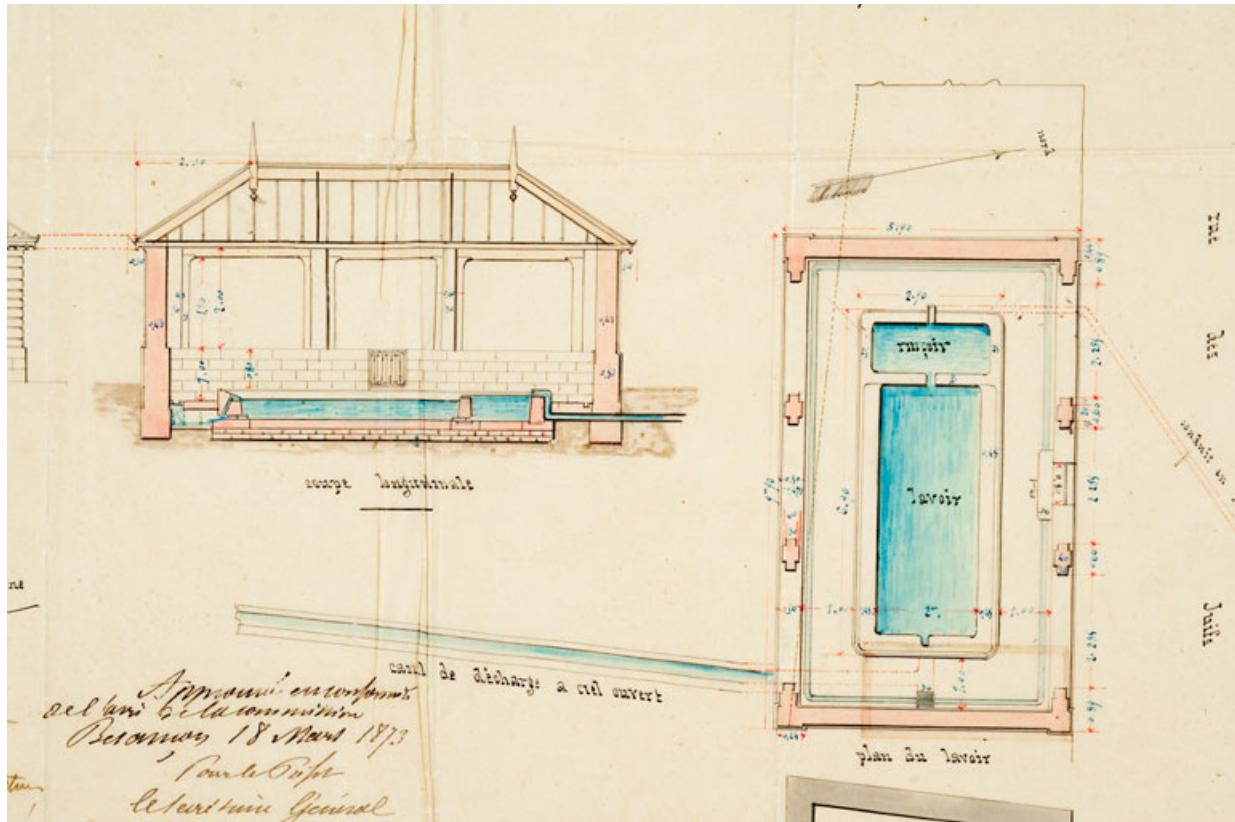
[Détail du plan général]. Coupe longitudinale. Plan du lavoir.

Dessin (lavis), échelle 1:100, 1872, par Perrin (architecte). Lieu de conservation : Archives départementales du Doubs, Besançon. Cote : OAC 515/10

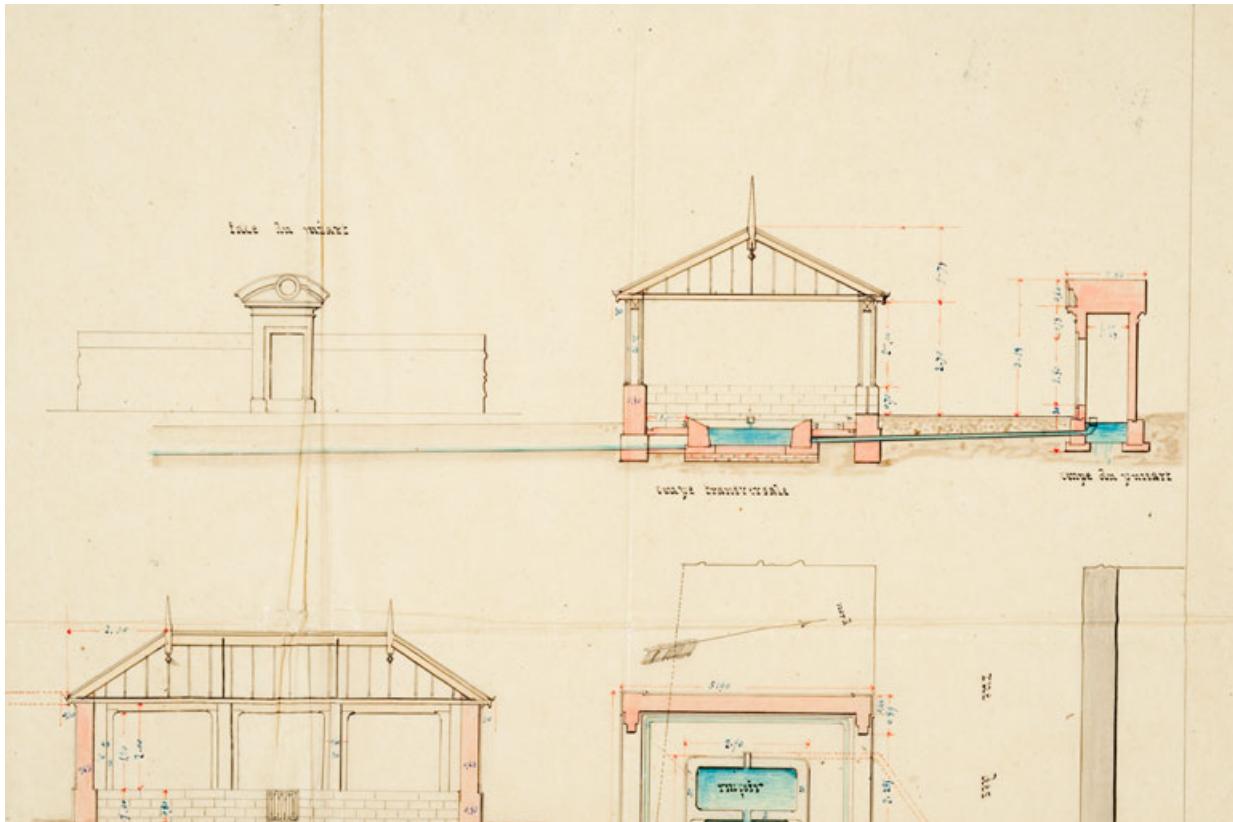
[Détail du plan général]. Face du puisart. Coupe transversale. Coupe du puisart.

Dessin (lavis), échelle 1:100, 1872, par Perrin (architecte). Lieu de conservation : Archives départementales du Doubs, Besançon. Cote : OAC 515/10

Le puisard, de plan carré, adopte un vocabulaire architectural volontairement antiquisant, par sa façade à baie rectangulaire percée à cru supportant une forme schématique d'entablement, le tout couronné d'un large fronton curviligne orné d'un motif cylindrique. En face de cet édicule, le lavoir couvert, de plan rectangulaire, est parallèle à la rue des Juifs. Il est construit en moellons calcaires enduits avec recours à la pierre de taille pour les angles traités en bossage, les piles de support, les allèges et les margelles du bassin. Ses deux côtés longs étaient ouverts de trois importantes baies rectangulaires rythmant la composition, alors que les pignons restent aveugles. Les baies en façade antérieure sont fermées de châssis vitrés, celles sur la façade postérieure bouchées.

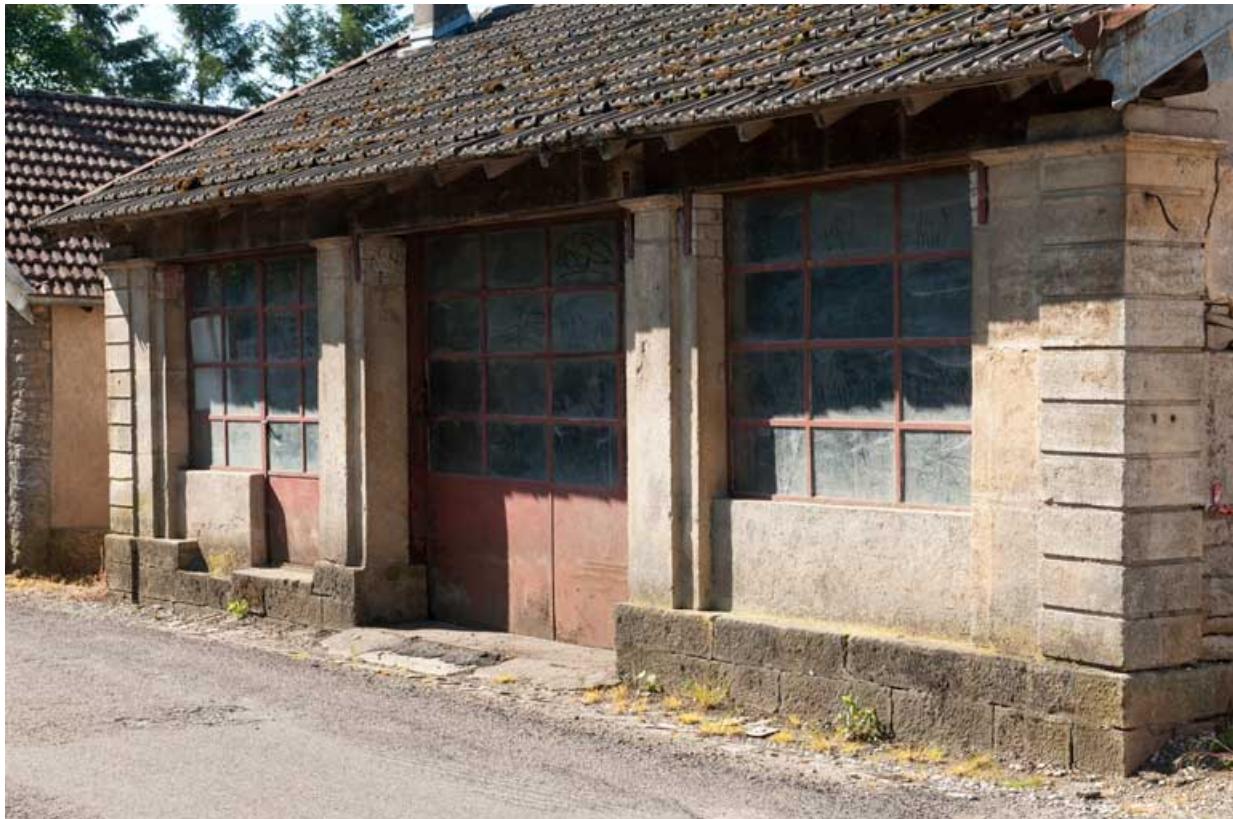
Vue générale.

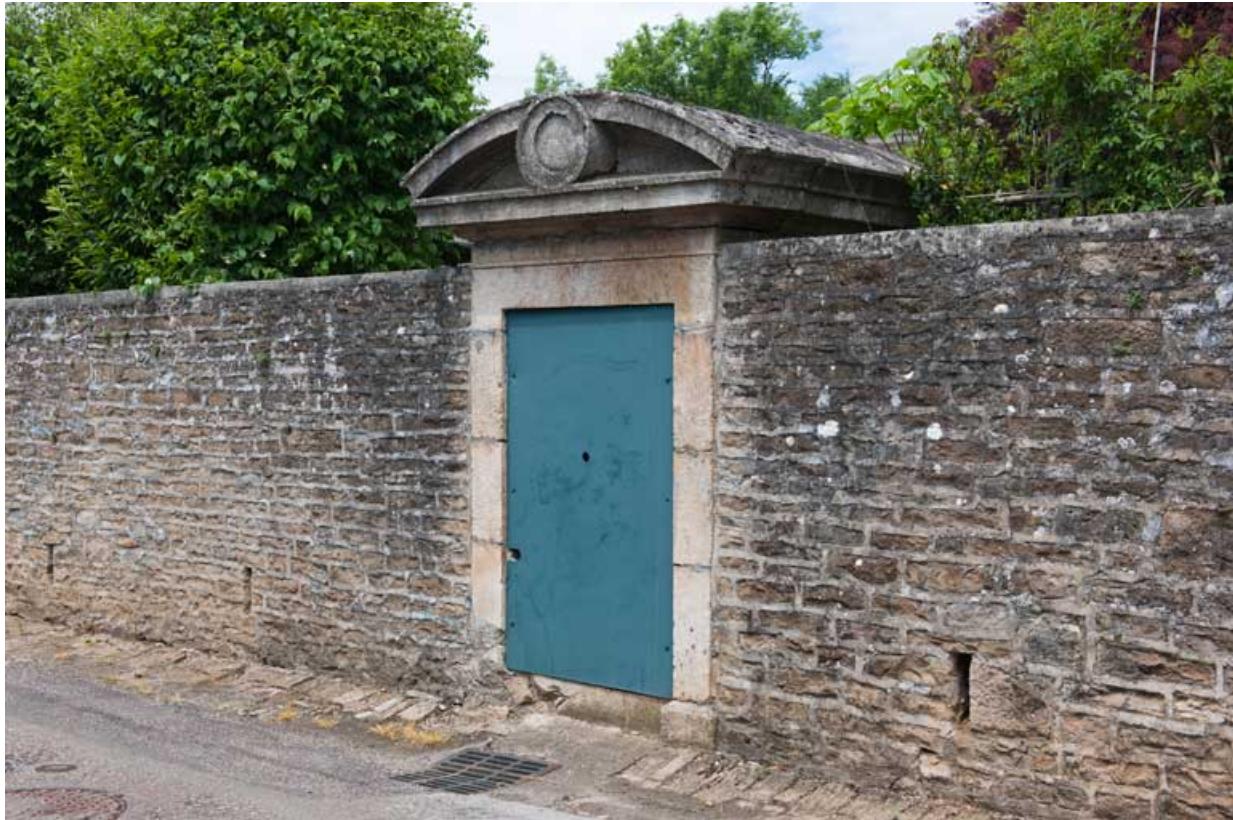
Le puisart du lavoir.
