## HÔTEL DE VOYAGEURS DU VIEUX MOULIN PUIS DU VIEUX PORTAIL ET RESTAURANT PIOTTE

Bourgogne-Franche-Comté, Doubs  
Rougemont  
22 rue du Vieux Moulin

Dossier IA25000871 réalisé en 2010  
Auteur(s) : Liliane Hamelin, Christophe  
Jacques

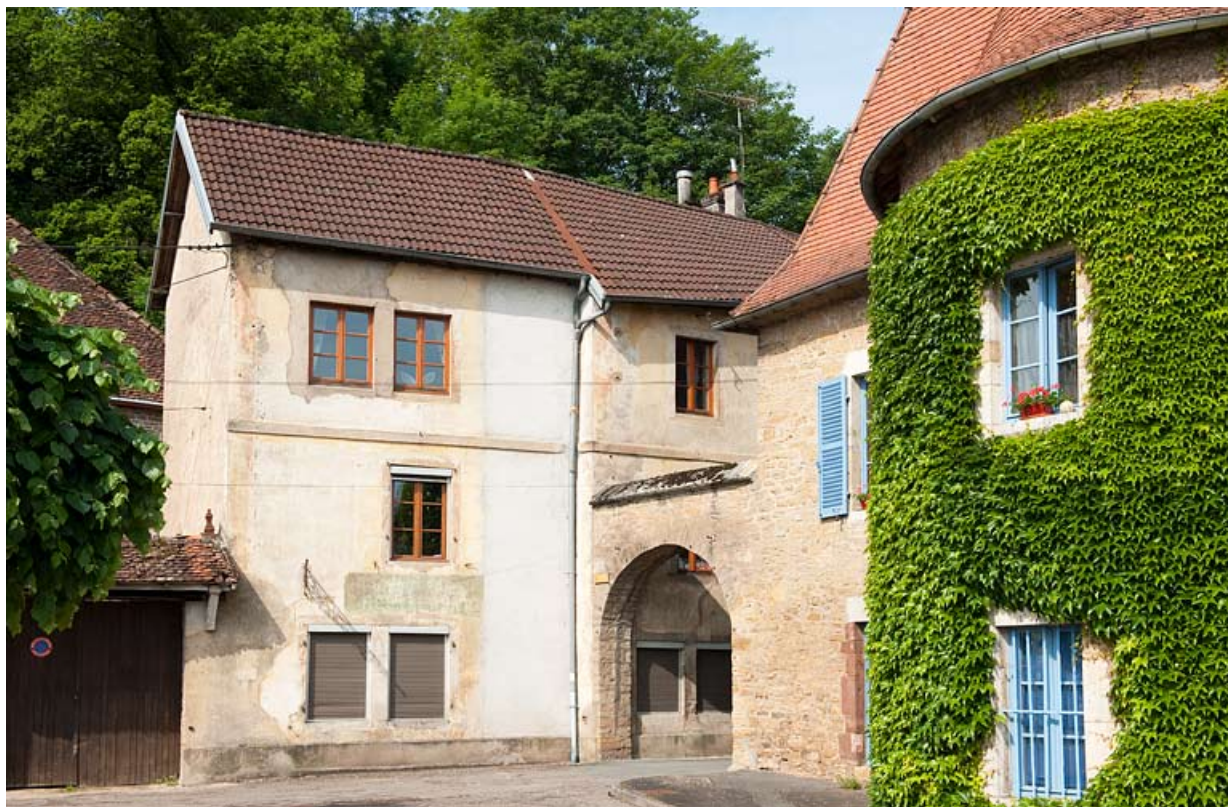
N° de l'illustration : 20102500677NUC4A

**Vue générale.**

Cette construction, à deux étages carrés séparés par un bandeau plat, est en moellons calcaires, recouverts d'un enduit sans doute exécuté au début du 20e siècle et dont il reste des vestiges. Le toit à longs pans et pignon couvert possède une couverture en tuiles mécaniques. La porte de la grange (aujourd'hui garage) s'ouvre sur un sol bétonné autrefois en terre battue. Elle a conservé son plancher qui la sépare du grenier où était engrangé le foin. L'ancienne écurie à vaches possède un sol en pavés et un plafond en bois. Les mangeoires et les râteliers sont encore en place. La cour, située à l'arrière de l'édifice, est aménagée sur une terrasse. A gauche s'ouvre une baie en plein-cintre conduisant à un sous-sol par un escalier droit en pierre. La fausse voûte en brique, qui couvre la travée, repose sur des piliers en pierre calcaire identiques à ceux de la cave de la maison voisine (AL 161), dont elle est le prolongement. Un espace destiné à conserver des aliments (la "glacière") est aménagé dans la falaise qui domine la cour. Puis en contre-bas de la cour, un escalier droit en pierre conduit à trois locaux : la buanderie, les anciens WC de l'hôtel et l'abri de la pompe à eau (utilisée jusque vers 1950, date de l'arrivée de l'eau courante à Rougemont). A l'époque de la famille Piotte, l'hôtel comptait neuf chambres, une salle de restaurant au rez-de-chaussée et une salle de banquet à l'étage.

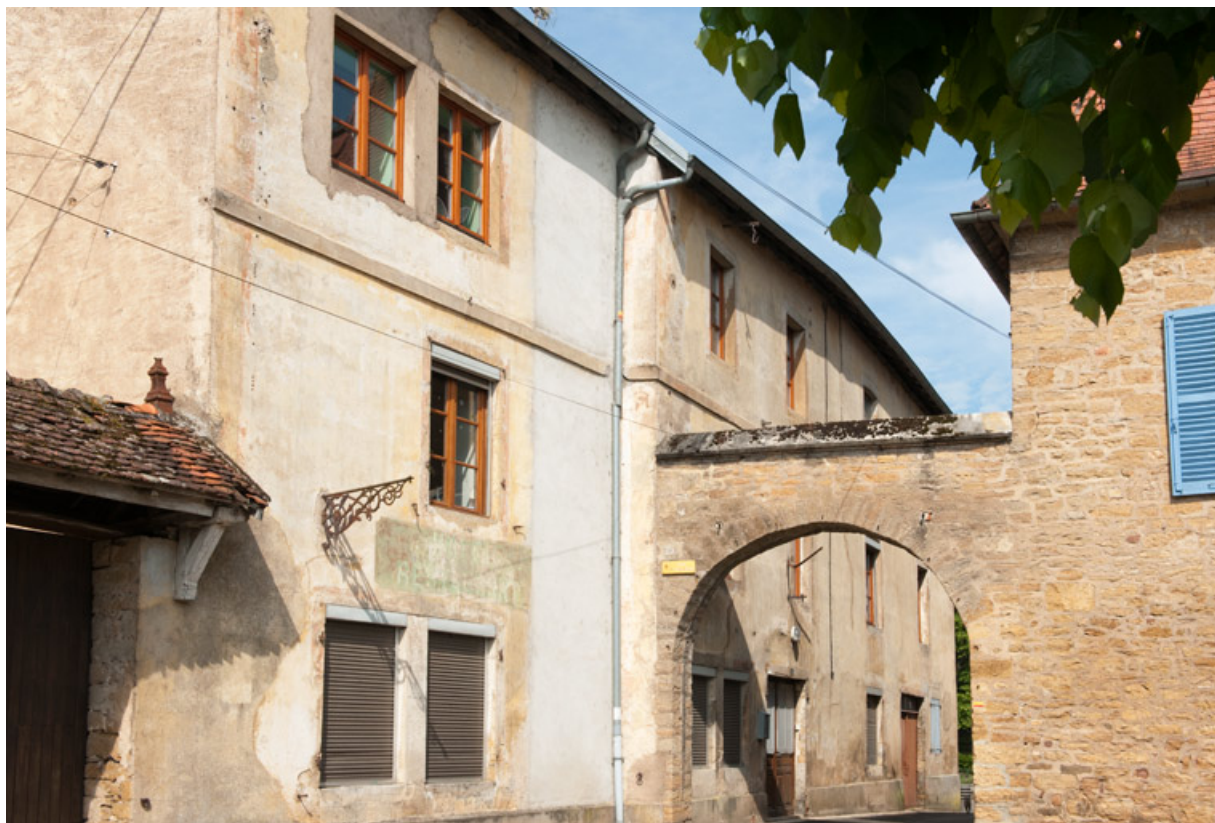
N° de l'illustration : 20102500678NUC4A

**Vue rapprochée de l'hôtel de voyageurs.**  
25, Rougemont

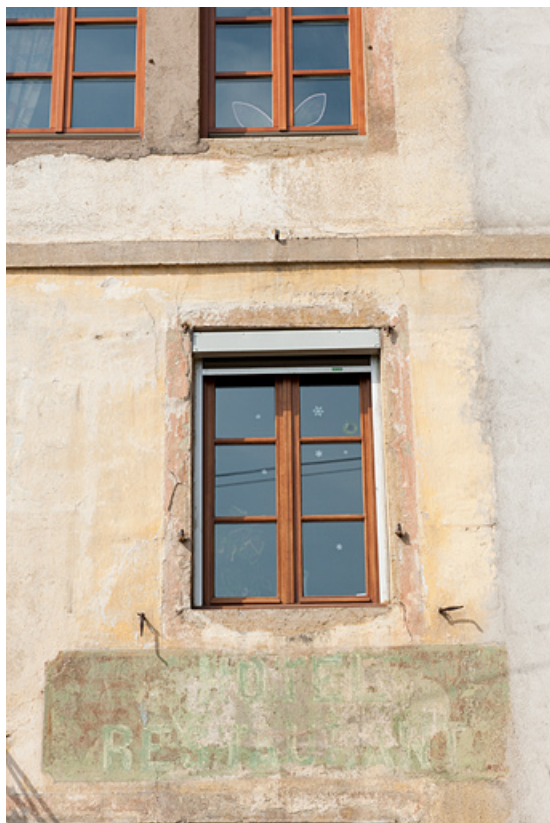
N° de l'illustration : 20102500679NUC4A

**Inscription peinte [Hôtel Restaurant] au-dessus de la porte d'entrée de l'ancienne salle à manger.**  
25, Rougemont, 22 rue du Vieux Moulin

Décor à l'imitation de la pierre aux angles de l'édifice et à l'encadrement des baies. Deux inscriptions peintes concernant des activités antérieures à celles de l'hôtel : BOULANGERIE au-dessus de la porte d'entrée, LESSIVE à droite de cette porte. Autres inscriptions en rapport avec l'hôtel : HOTEL RESTAURANT, peint au-dessus de deux des baies de l'ancienne salle du café-restaurant située au rez-de-chaussée ; RESTAURANT, peint sur un panneau en bois au-dessus de la porte de grange ; RESTAURANT PIOTTE CUISINE SOIGNEE, peint sur un panneau actuellement conservé à l'intérieur de la maison.

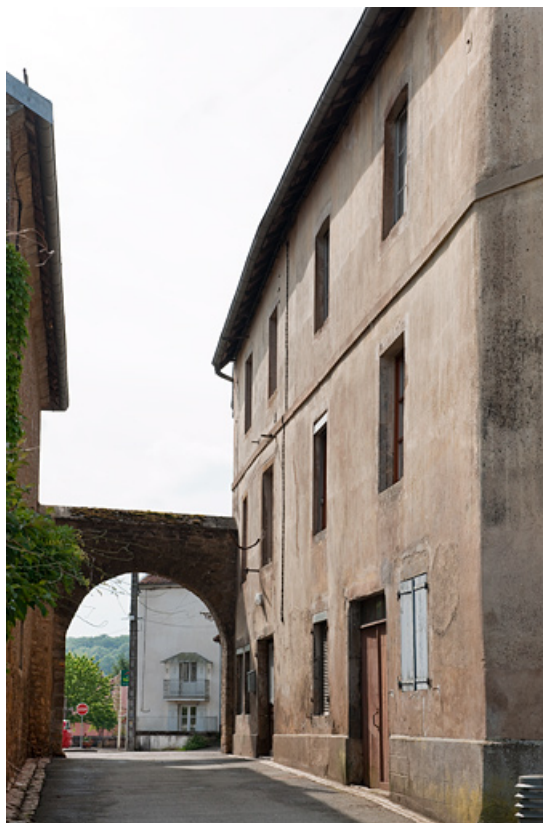
N° de l'illustration : 20102500680NUC4A

**Vue de la porte du Vieux-Moulin et de la façade antérieure de l'hôtel.**  
25, Rougemont, 22 rue du Vieux Moulin

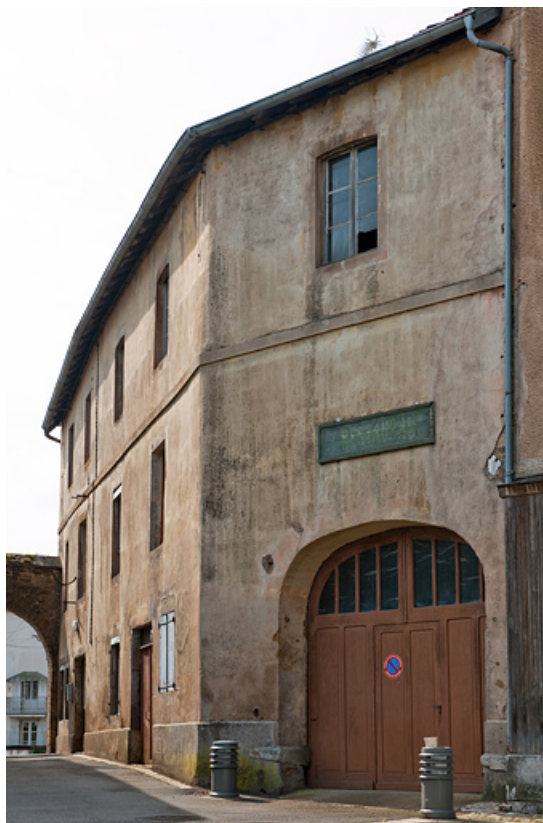
N° de l'illustration : 20102500681NUC4A

**Vue générale de la façade antérieure.**
