HÔTEL DE VOYAGEURS DU VIEUX MOULIN PUIS DU VIEUX PORTAIL ET RESTAURANT PIOTTE

Bourgogne-Franche-Comté, Doubs
Rougemont
22 rue du Vieux Moulin

Dossier IA25000871 réalisé en 2010
Auteur(s) : Liliane Hamelin, Christophe Jacques

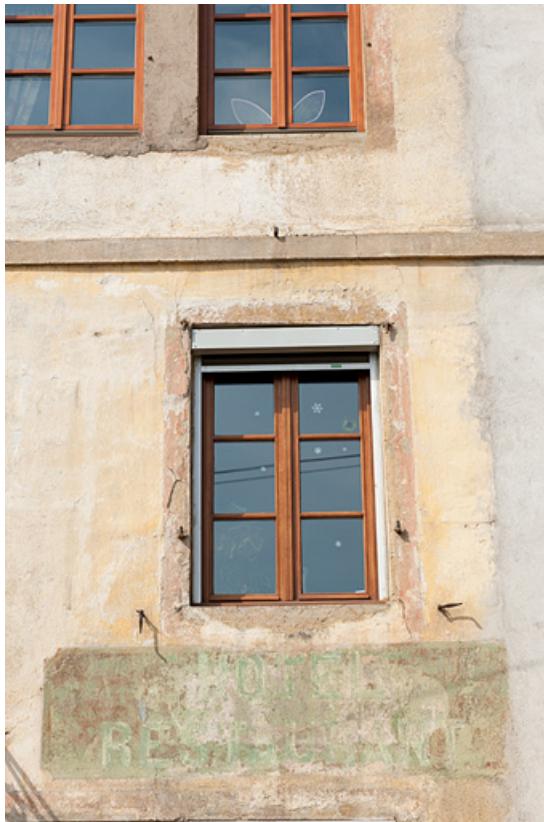
N° de l'illustration : 20102500679NUC4A

Inscription peinte [Hôtel Restaurant] au-dessus de la porte d'entrée de l'ancienne salle à manger.
25, Rougemont, 22 rue du Vieux Moulin

Décor à l'imitation de la pierre aux angles de l'édifice et à l'encadrement des baies. Deux inscriptions peintes concernant des activités antérieures à celles de l'hôtel : BOULANGERIE au-dessus de la porte d'entrée, LESSIVE à droite de cette porte. Autres inscriptions en rapport avec l'hôtel : HOTEL RESTAURANT, peint au-dessus de deux des baies de l'ancienne salle du café-restaurant située au rez-de-chaussée ; RESTAURANT, peint sur un panneau en bois au-dessus de la porte de grange ; RESTAURANT PIOTTE CUISINE SOIGNEE, peint sur un panneau actuellement conservé à l'intérieur de la maison.

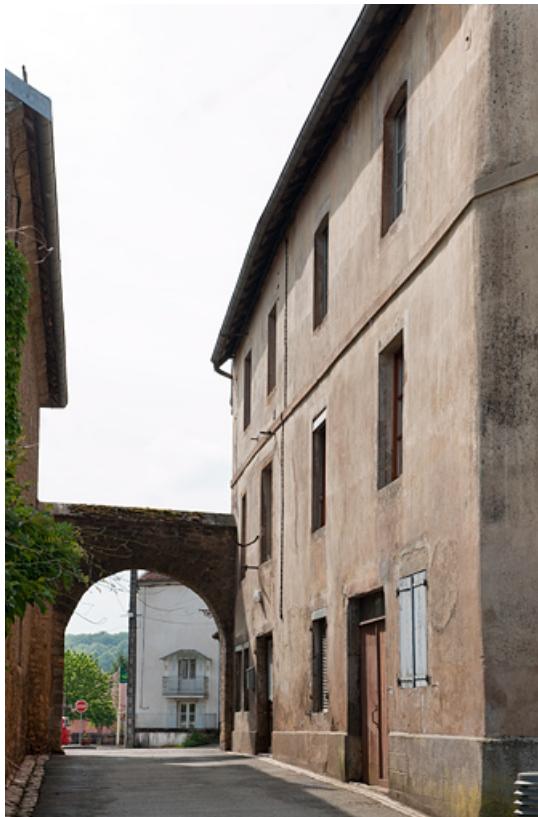
N° de l'illustration : 20102500680NUC4A

Vue de la porte du Vieux-Moulin et de la façade antérieure de l'hôtel.

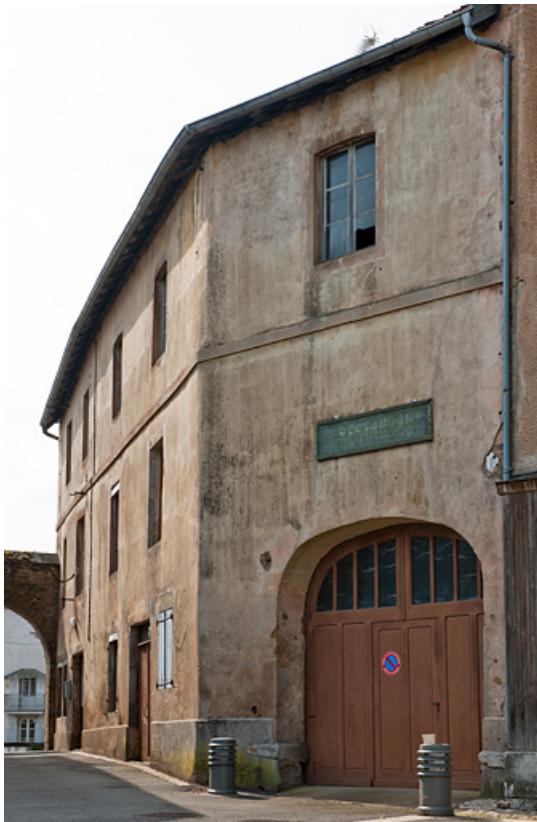
N° de l'illustration : 20102500681NUC4A

Vue générale de la façade antérieure.

Cette construction, à deux étages carrés séparés par un bandeau plat, est en moellons calcaires, recouverts d'un enduit sans doute exécuté au début du 20e siècle et dont il reste des vestiges. Le toit à longs pans et pignon couvert possède une couverture en tuiles mécaniques. La porte de la grange (aujourd'hui garage) s'ouvre sur un sol bétonné autrefois en terre battue. Elle a conservé son plancher qui la sépare du grenier où était engrangé le foin. L'ancienne écurie à vaches possède un sol en pavés et un plafond en bois. Les mangeoires et les râteliers sont encore en place. La cour, située à l'arrière de l'édifice, est aménagée sur une terrasse. À gauche s'ouvre une baie en plein-cintre conduisant à un sous-sol par un escalier droit en pierre. La fausse voûte en brique, qui couvre la travée, repose sur des piliers en pierre calcaire identiques à ceux de la cave de la maison voisine (AL 161), dont elle est le prolongement. Un espace destiné à conserver des aliments (la "glacière") est aménagé dans la falaise qui domine la cour. Puis en contre-bas de la cour, un escalier droit en pierre conduit à trois locaux : la buanderie, les anciens WC de l'hôtel et l'abri de la pompe à eau (utilisée jusque vers 1950, date de l'arrivée de l'eau courante à Rougemont). À l'époque de la famille Piotte, l'hôtel comptait neuf chambres, une salle de restaurant au rez-de-chaussée et une salle de banquet à l'étage.
