HÔTEL DE VOYAGEURS DU VIEUX MOULIN PUIS DU VIEUX PORTAIL ET RESTAURANT PIOTTE

Bourgogne-Franche-Comté, Doubs
Rougemont
22 rue du Vieux Moulin

Dossier IA25000871 réalisé en 2010
Auteur(s) : Liliane Hamelin, Christophe
Jacques

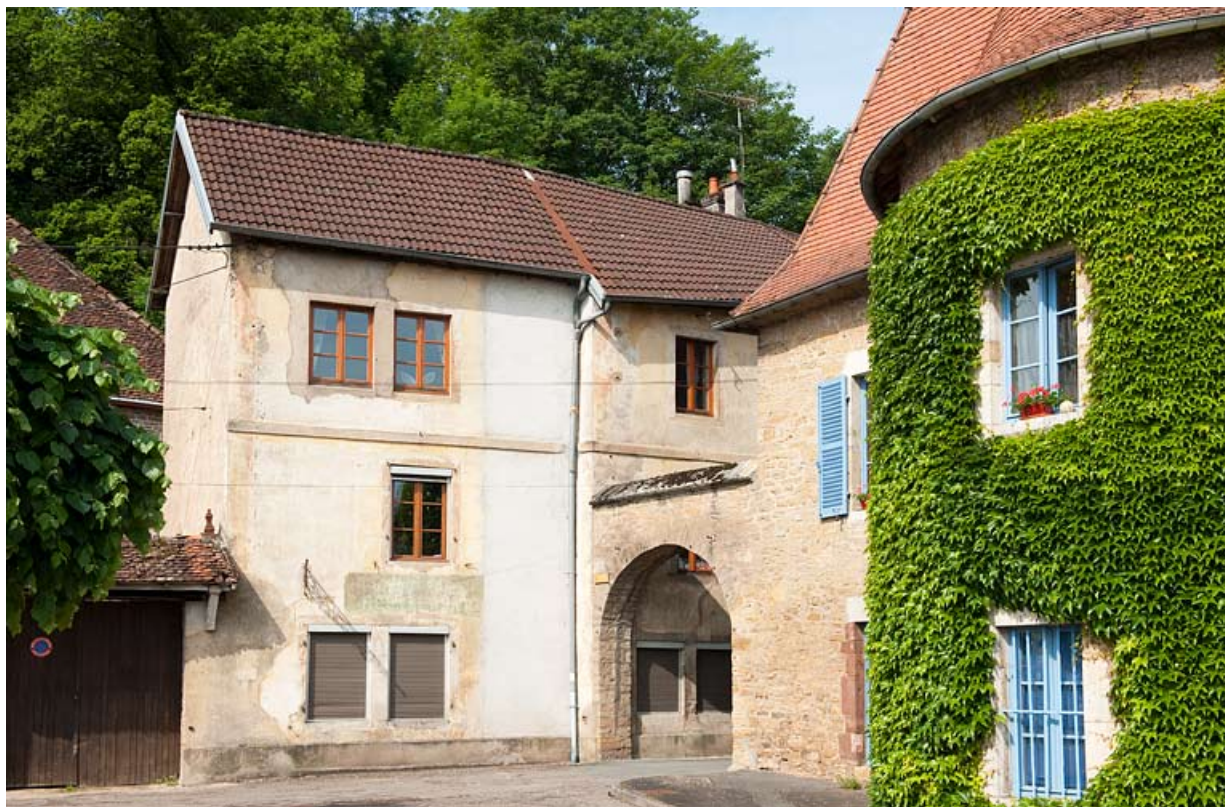
N° de l'illustration : 20102500677NUC4A

Vue générale.

Cette construction, à deux étages carrés séparés par un bandeau plat, est en moellons calcaires, recouverts d'un enduit sans doute exécuté au début du 20e siècle et dont il reste des vestiges. Le toit à longs pans et pignon couvert possède une couverture en tuiles mécaniques. La porte de la grange (aujourd'hui garage) s'ouvre sur un sol bétonné autrefois en terre battue. Elle a conservé son plancher qui la sépare du grenier où était engrangé le foin. L'ancienne écurie à vaches possède un sol en pavés et un plafond en bois. Les mangeoires et les râteliers sont encore en place. La cour, située à l'arrière de l'édifice, est aménagée sur une terrasse. A gauche s'ouvre une baie en plein-cintre conduisant à un sous-sol par un escalier droit en pierre. La fausse voûte en brique, qui couvre la travée, repose sur des piliers en pierre calcaire identiques à ceux de la cave de la maison voisine (AL 161), dont elle est le prolongement. Un espace destiné à conserver des aliments (la "glacière") est aménagé dans la falaise qui domine la cour. Puis en contre-bas de la cour, un escalier droit en pierre conduit à trois locaux : la buanderie, les anciens WC de l'hôtel et l'abri de la pompe à eau (utilisée jusque vers 1950, date de l'arrivée de l'eau courante à Rougemont). A l'époque de la famille Piotte, l'hôtel comptait neuf chambres, une salle de restaurant au rez-de-chaussée et une salle de banquet à l'étage.

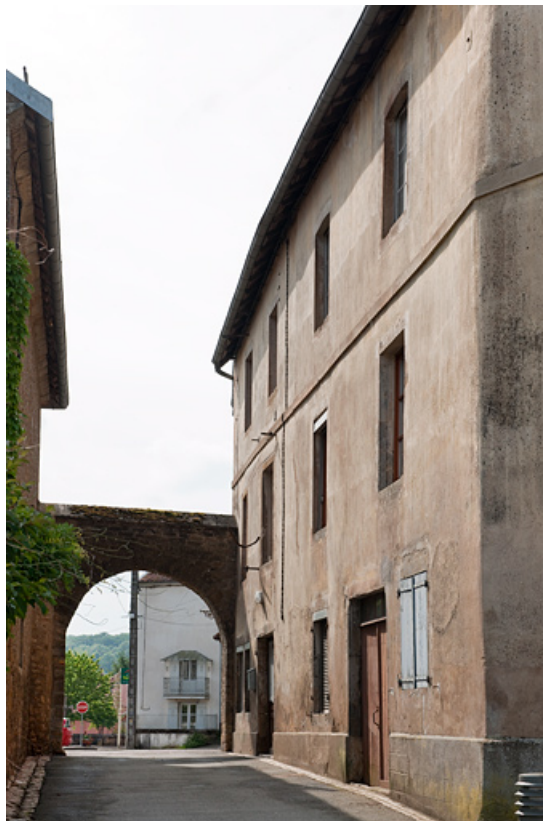
N° de l'illustration : 20102500680NUC4A

Vue de la porte du Vieux-Moulin et de la façade antérieure de l'hôtel.
25, Rougemont, 22 rue du Vieux Moulin
