CANTINE PEUGEOT, ACTUELLEMENT MAISON ET GYMNASSE

Bourgogne-Franche-Comté, Doubs
Hérimoncourt
10 rue de la Promenade

Dossier IA25000985 réalisé en 2011 revu en
2012

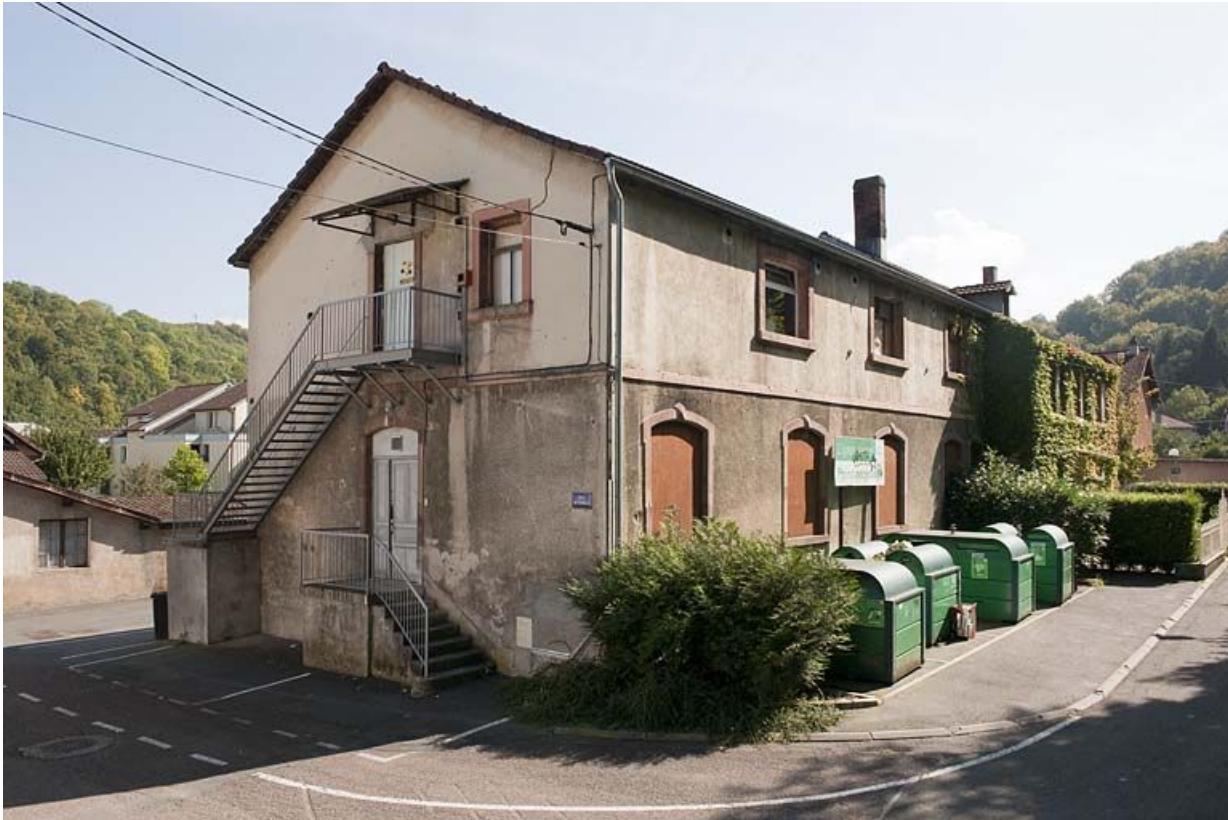
N° de l'illustration : 20112502435NUC4A

Vue de trois quarts.

Les deux édifices sont bâtis en moellon de calcaire enduit, pourvus d'un étage carré et couverts de toit à longs pans. Les encadrements des ouvertures de la cantine sont en grès, couvertes d'arc segmentaire pour le rez-de-chaussée et de linteau pour les larges baies de l'étage.
