CANTINE PEUGEOT, ACTUELLEMENT MAISON ET GYMNASÉ

Bourgogne-Franche-Comté, Doubs
Hérimoncourt
10 rue de la Promenade

Dossier IA25000985 réalisé en 2011 revu en
2012

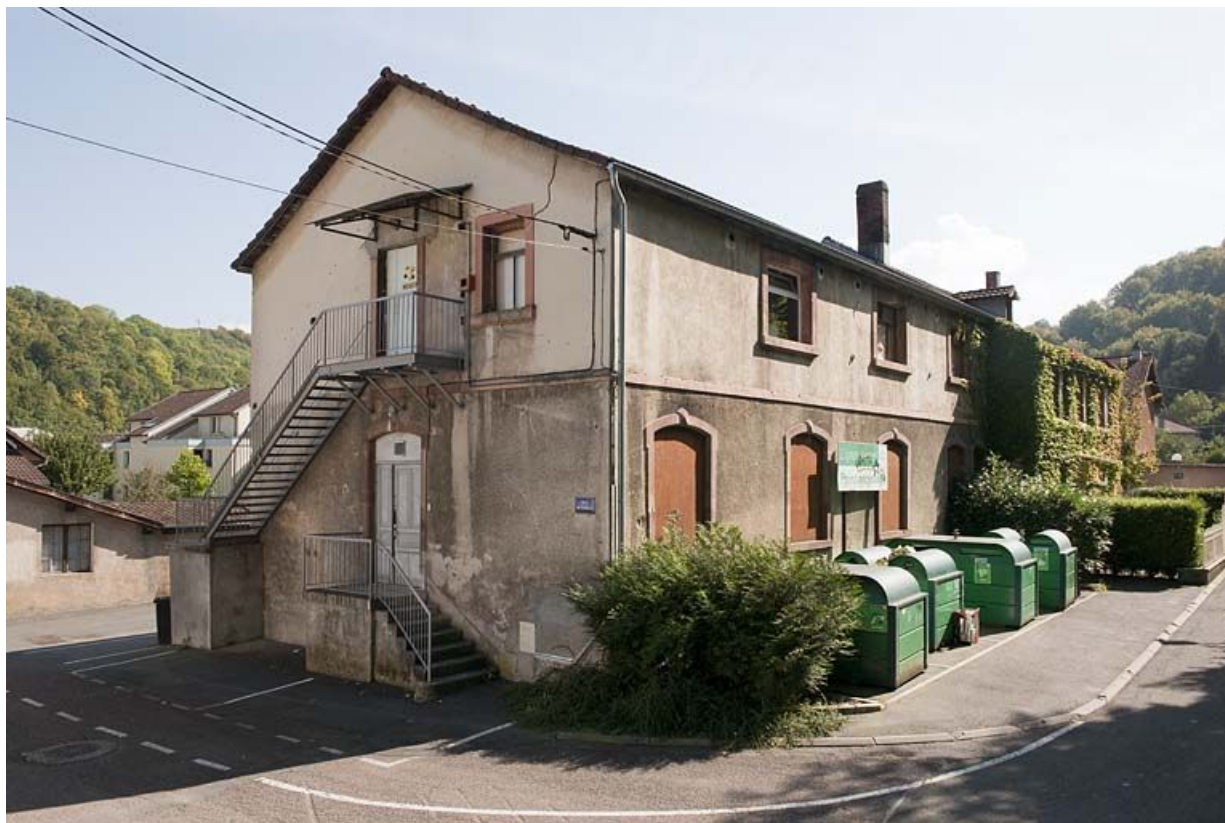
N° de l'illustration : 20112502435NUC4A

Vue de trois quarts.

Les deux édifices sont bâtis en moellon de calcaire enduit, pourvus d'un étage carré et couverts de toit à longs pans. Les encadrements des ouvertures de la cantine sont en grès, couvertes d'arc segmentaire pour le rez-de-chaussée et de linteau pour les larges baies de l'étage.

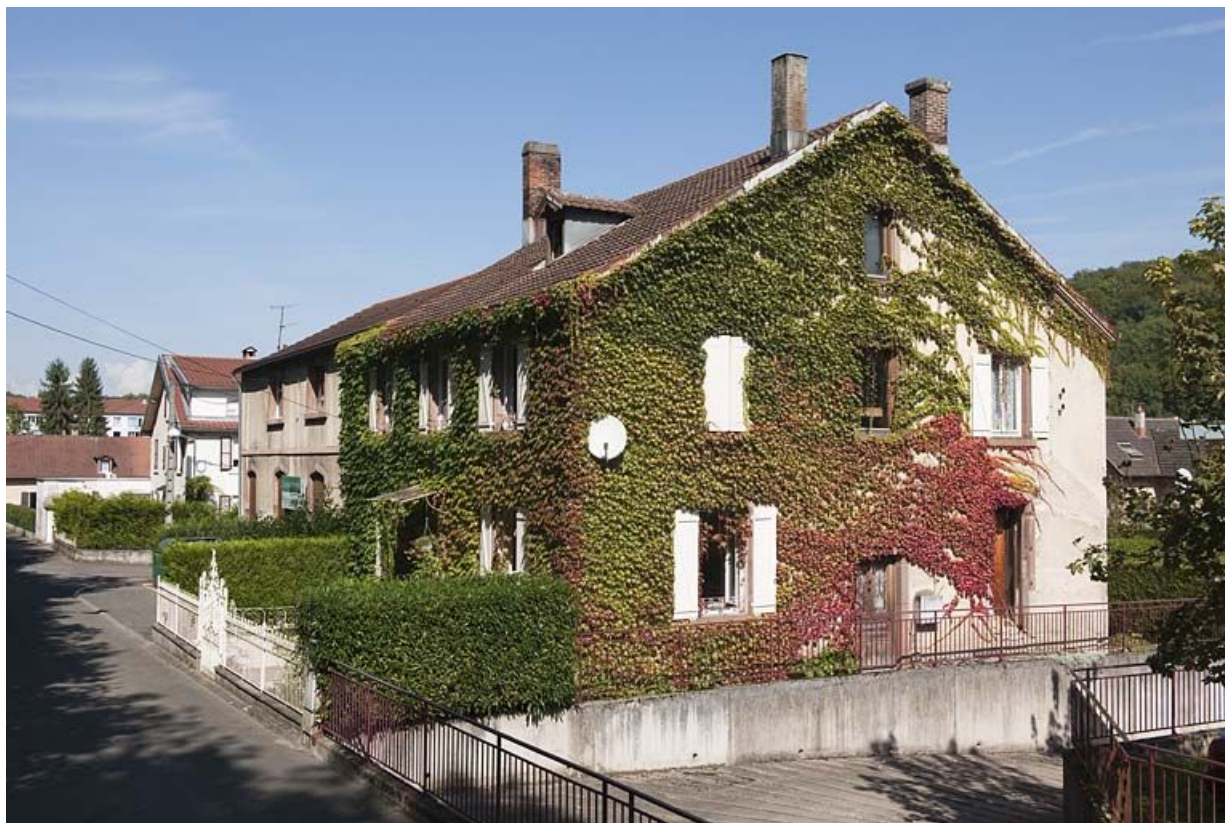
N° de l'illustration : 20112502436NUC4A

Vue depuis le sud. Au premier plan, les logements.

Ce restaurant d'entreprise, dit cantine Peugeot, est construit en 1897-1898. Destiné aux ouvriers de l'usine de Terre-Blanche (IA25000977), il est adossé à une maison, servant peut-être à loger des célibataires. Cette dernière est devenue maison particulière, alors que la cantine a été convertie en salle de sports.
