LYCÉE VICTOR HUGO

Bourgogne-Franche-Comté, Doubs
Besançon
1 rue Rembrandt

Dossier IA25001105 réalisé en
2011

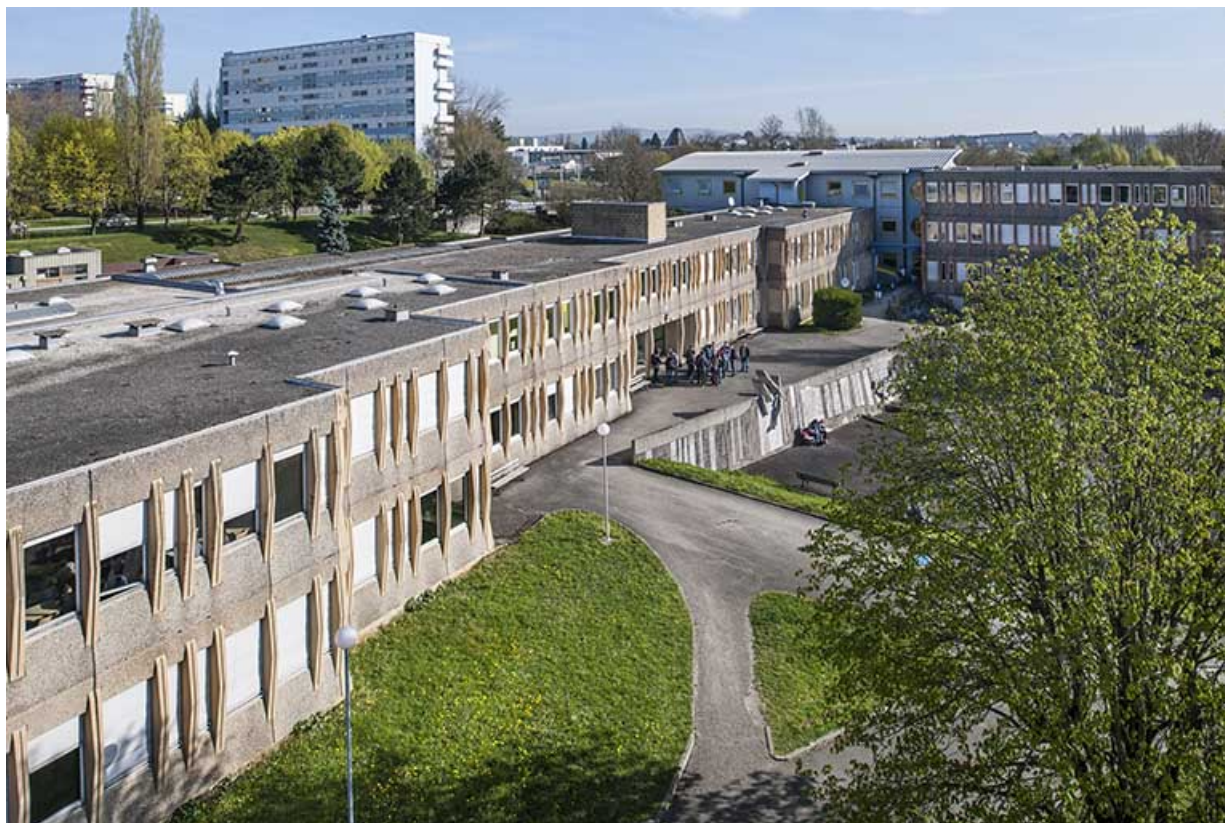
N° de l'illustration : 20142500346NUC4A

Façade antérieure sud-est des ateliers industriels, cour, bâtiment d'externat.
25, Besançon, 1 rue Rembrandt

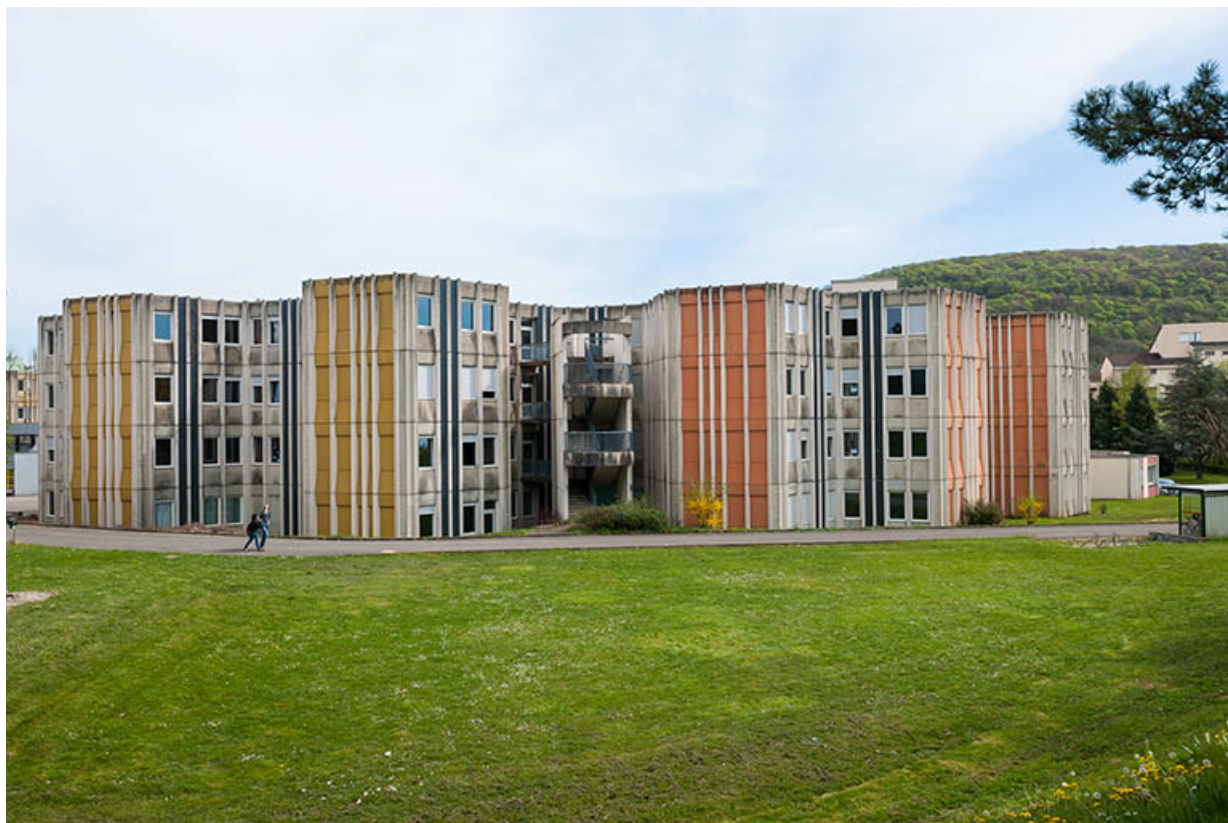
N° de l'illustration : 20142500384NUC4A

Vue d'ensemble des façades postérieures de l'internat.

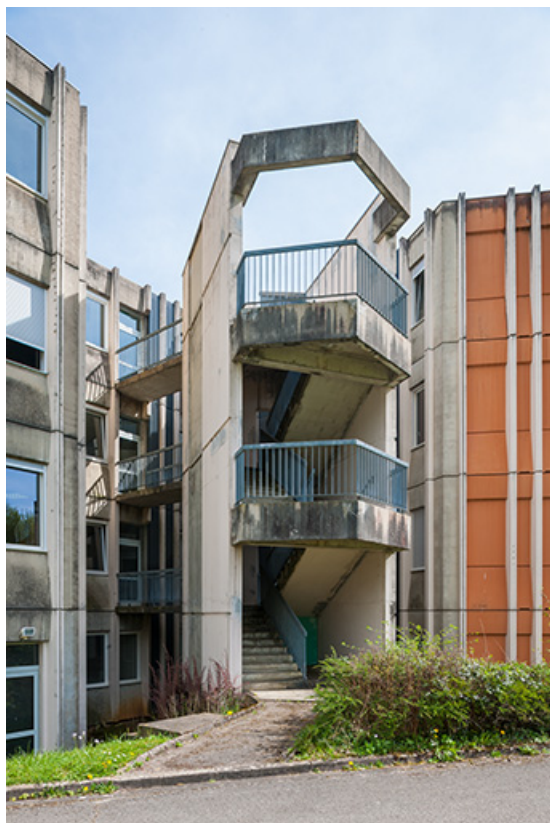
N° de l'illustration : 20142500386NUC4A

Détail de l'escalier extérieur de l'internat.

Escaliers : escalier dans-oeuvre, escalier tournant à retours avec jour, en maçonnerie; escalier de distribution extérieur, escalier tournant à retours, en maçonnerie cage ouverte; escalier de distribution extérieur, escalier tournant à retours sans jour, en maçonnerie cage ouverte

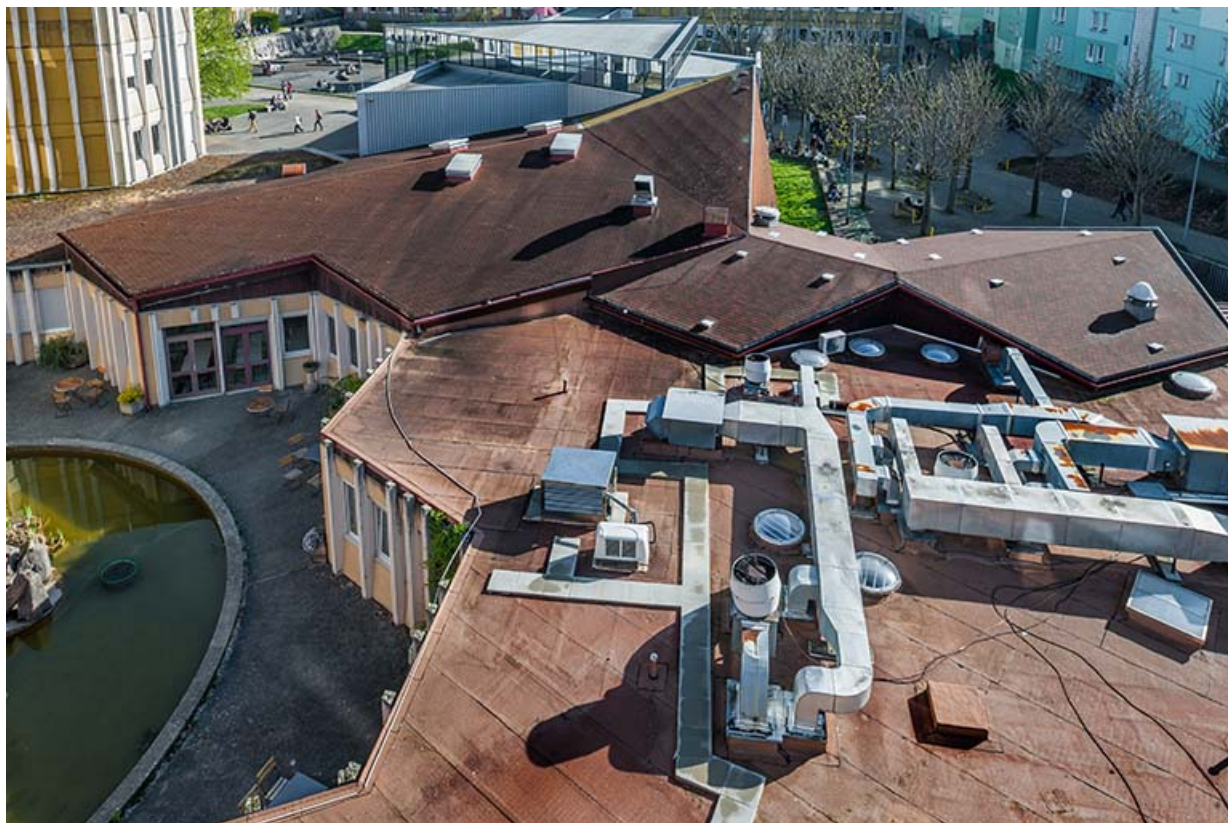
N° de l'illustration : 20142500348NUC4A

Bassin, toitures de l'entrée, de l'administration et du centre de documentation et d'information.
25, Besançon, 1 rue Rembrandt

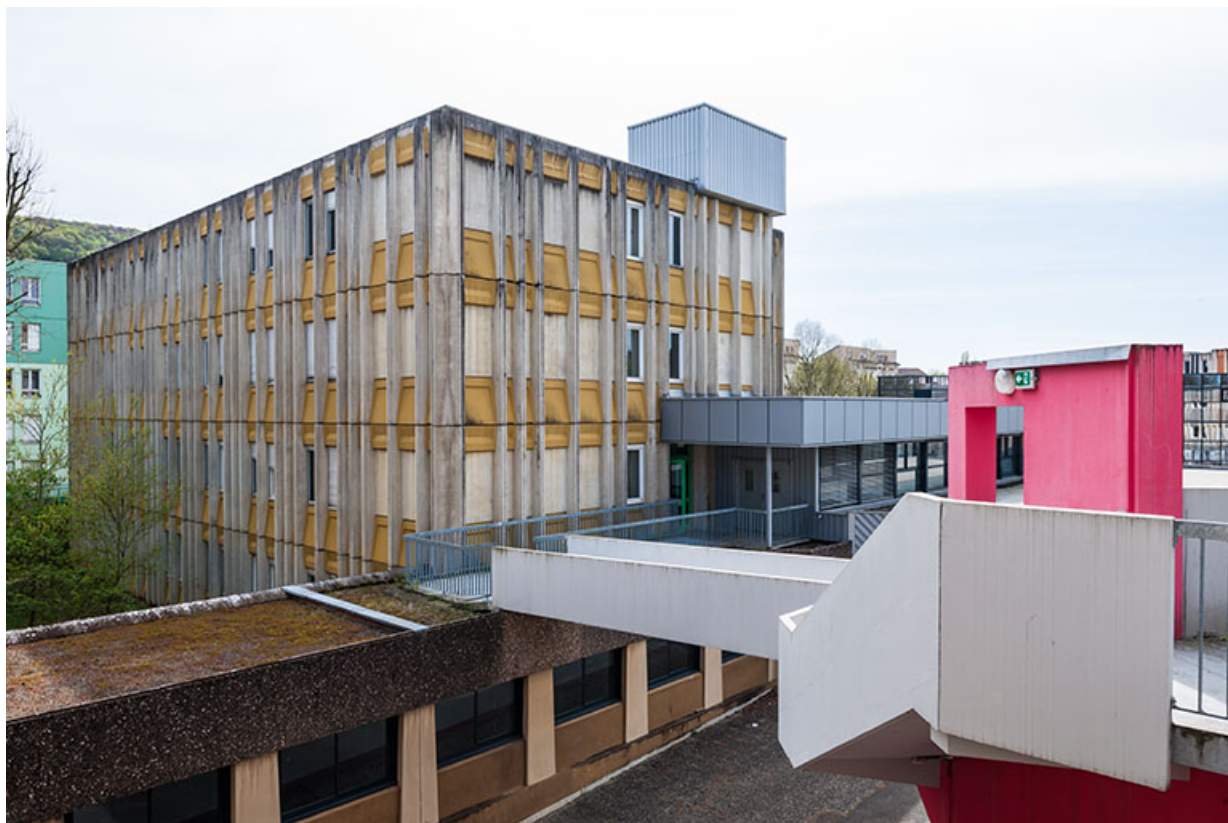
Circulation horizontale et escalier desservant les externats est et sud-est.
25, Besançon, 1 rue Rembrandt

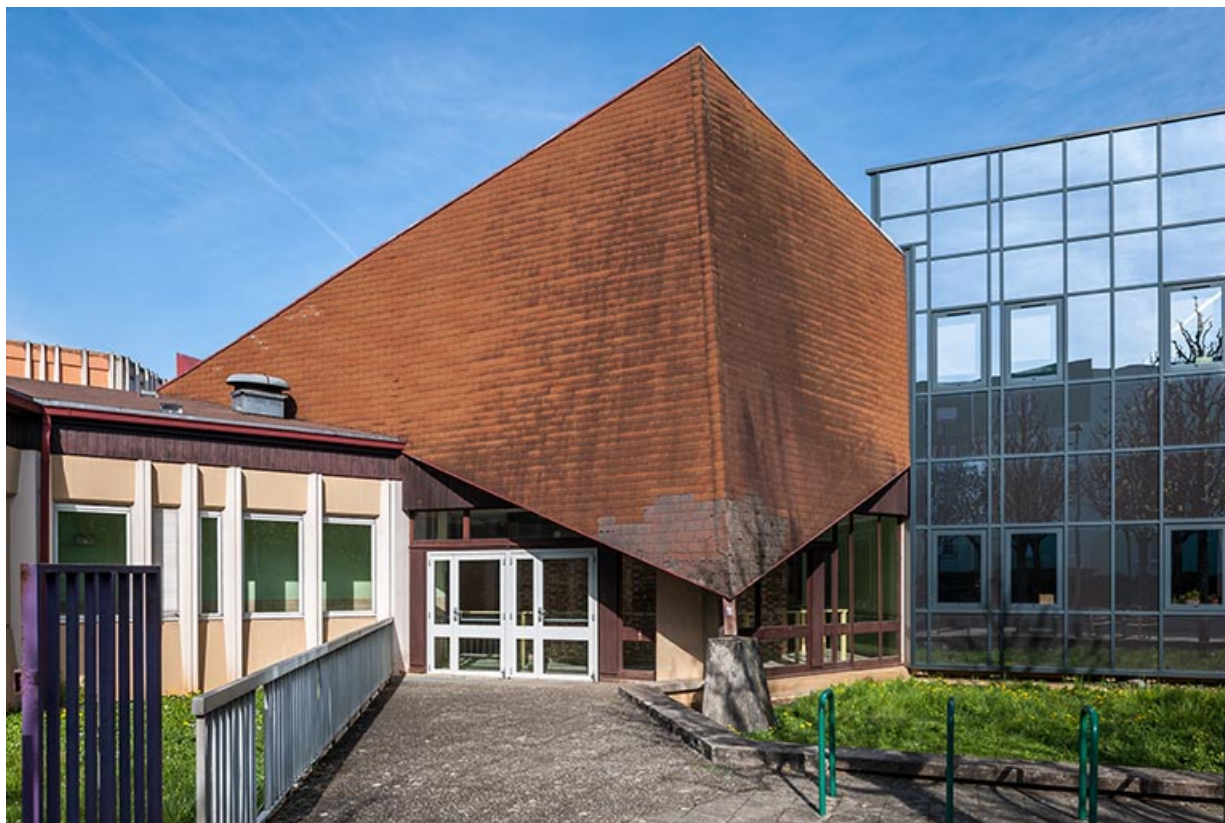
Détail de toiture du bâtiment de l'administration et centre de documentation et d'information (cdi).
25, Besançon, 1 rue Rembrandt

Toit : matériau synthétique en couverture, béton en couverture
