LYCÉE VICTOR HUGO

Bourgogne-Franche-Comté, Doubs
Besançon
1 rue Rembrandt

Dossier IA25001105 réalisé en
2011

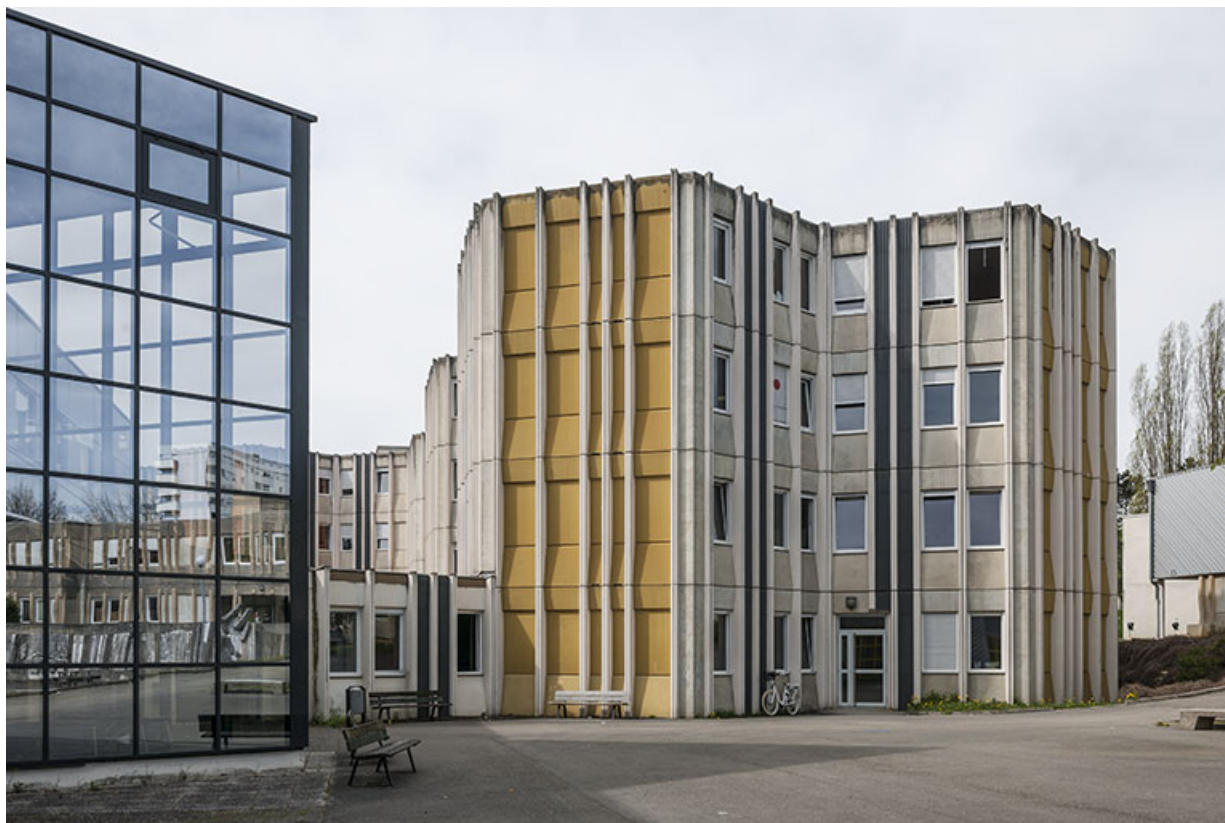
N° de l'illustration : 20142500356NUC4A

Détail de façade nord et est, sur cour, de l'internat.

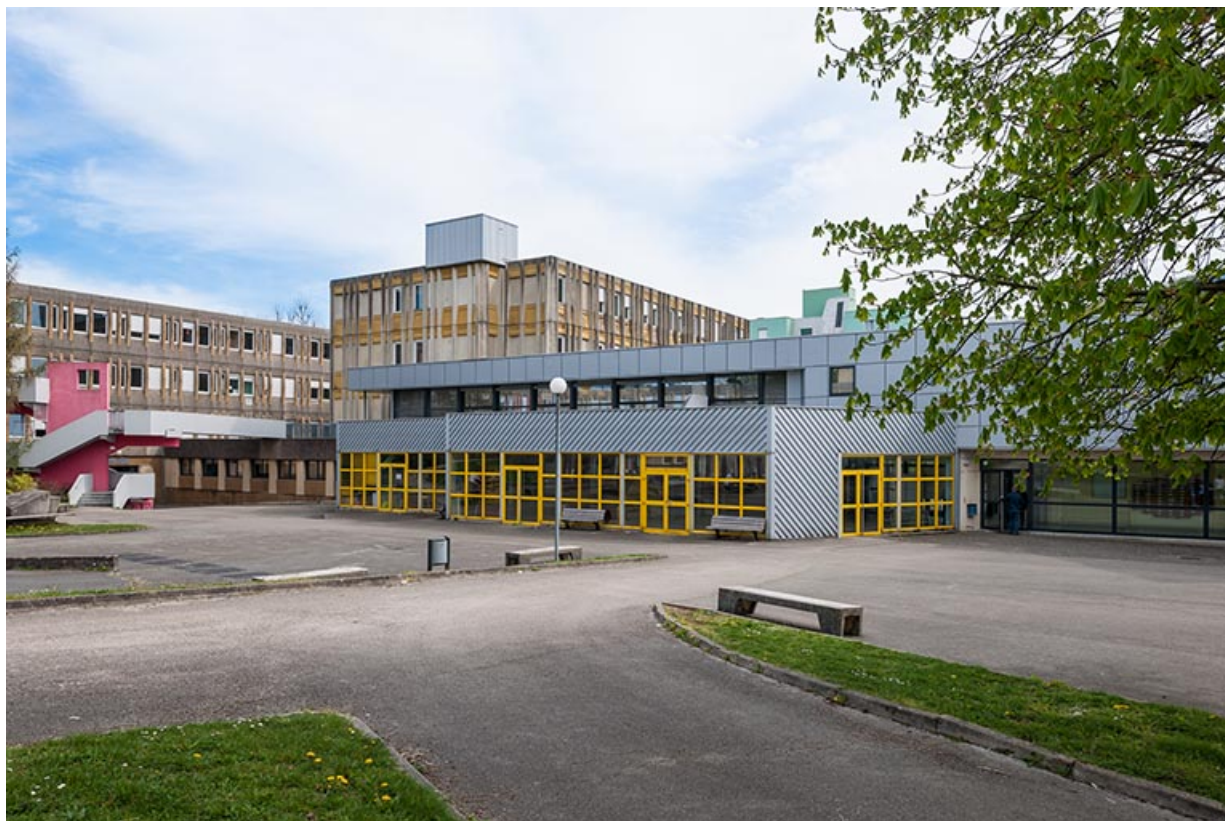
Au sud-est de la cour, l'escalier desservant les externats.

Escaliers : escalier dans-oeuvre, escalier tournant à retours avec jour, en maçonnerie; escalier de distribution extérieur, escalier tournant à retours, en maçonnerie cage ouverte; escalier de distribution extérieur, escalier tournant à retours sans jour, en maçonnerie cage ouverte

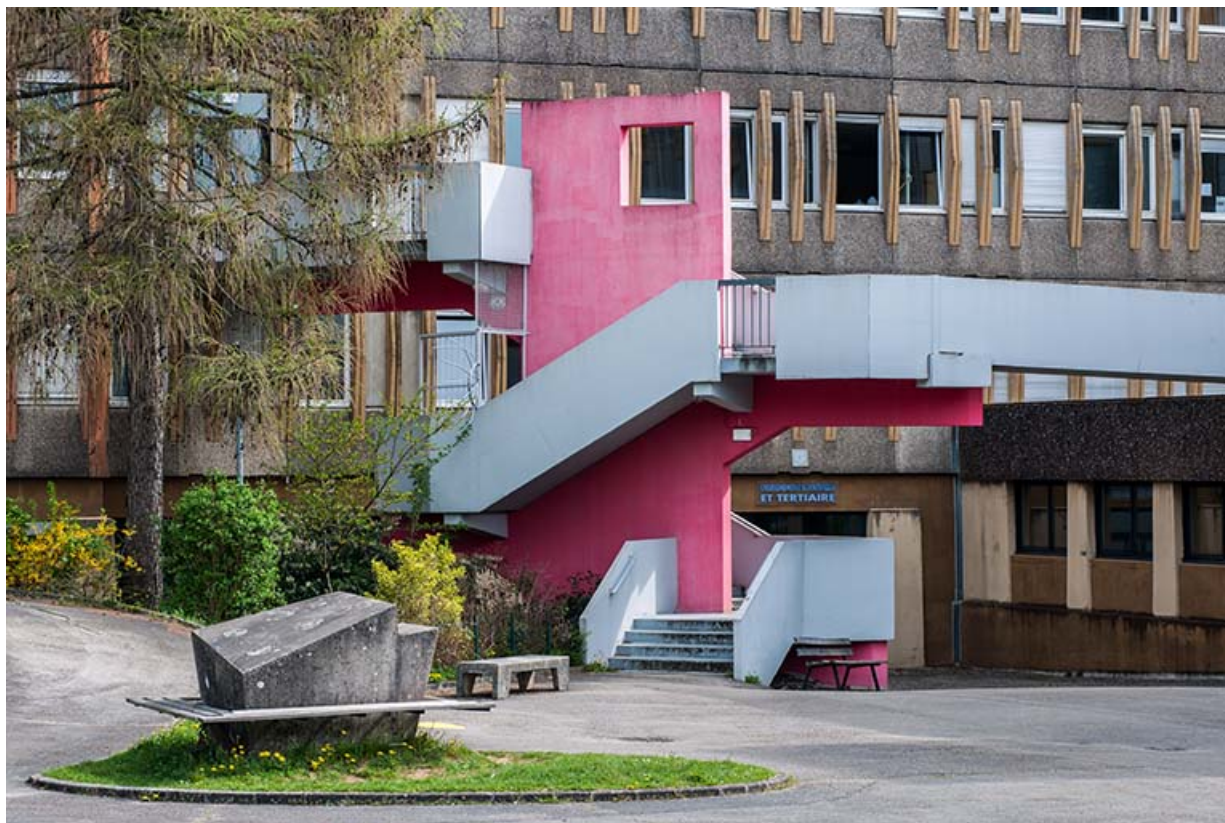
Vus de la cour, la passerelle et l'escalier devant l'externat d'enseignement scientifique et tertiaire.
25, Besançon, 1 rue Rembrandt
