LYCÉE VICTOR HUGO

Bourgogne-Franche-Comté, Doubs
Besançon
1 rue Rembrandt

Dossier IA25001105 réalisé en
2011

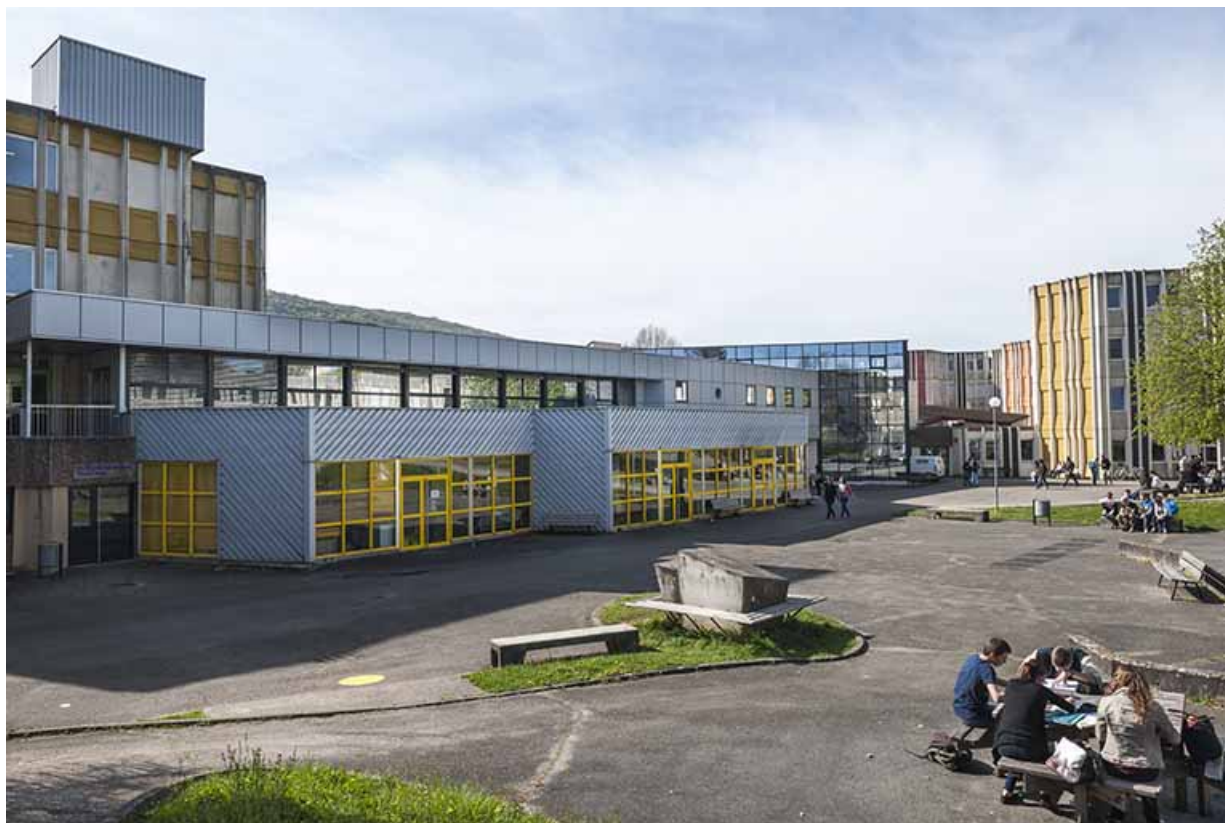
La cour, devant la façade de l'externat avec sa machinerie d'ascenseur.

Autres organes de circulations : ascenseur
