ÉCOLE NATIONALE DE PERFECTIONNEMENT, PUIS ÉTABLISSEMENT RÉGIONAL D'ENSEIGNEMENT ADAPTÉ, ACTUELLEMENT LYCÉE D'ENSEIGNEMENT ADAPTÉ, SECTION D'ENSEIGNEMENT GÉNÉRAL ET PROFESSIONNEL ADAPTÉ (SEGPA)

Bourgogne-Franche-Comté, Doubs
Besançon
12 chemin de la Chaille

Dossier IA25001106 réalisé en
2011

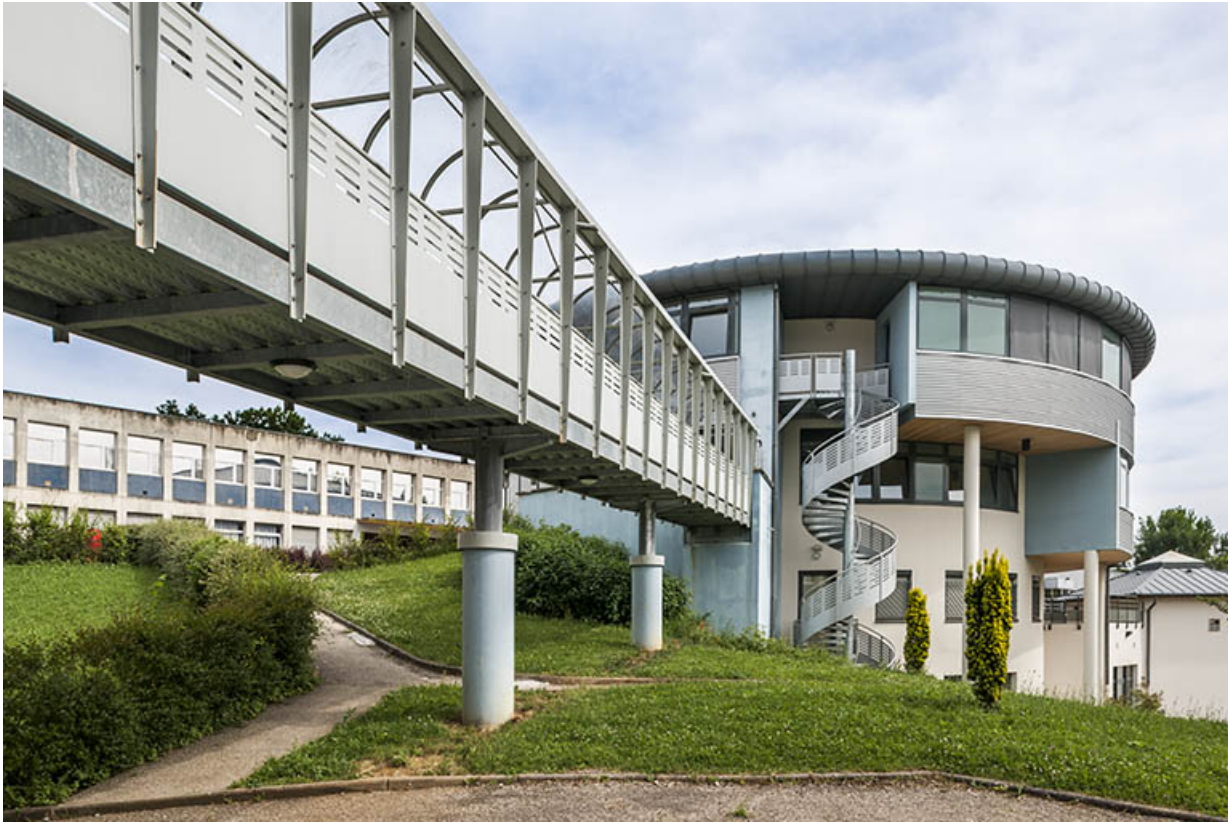
Vue d'ensemble de l'externat, la passerelle, l'escalier et la tour, les ateliers.

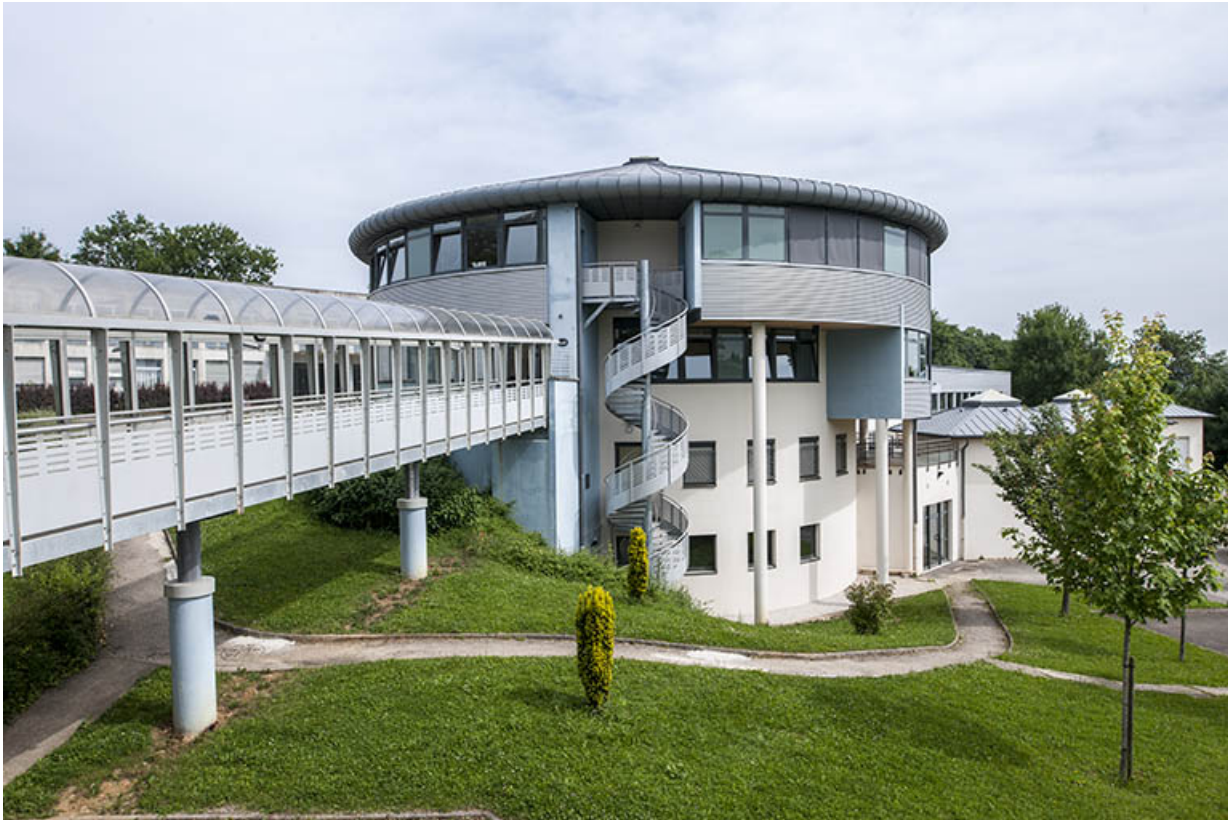
Vue d'ensemble de la passerelle, escalier et tour, ateliers.

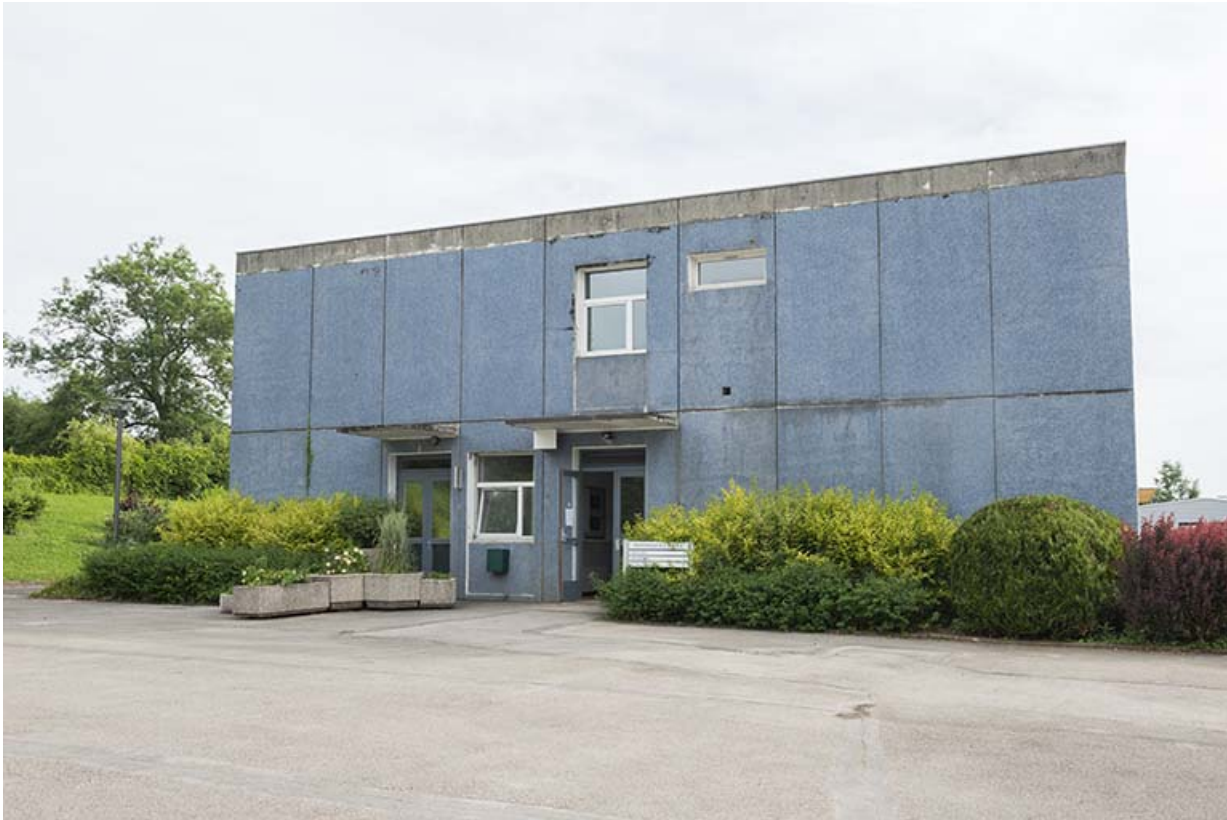
Détail du pignon sud-ouest de l'externat.

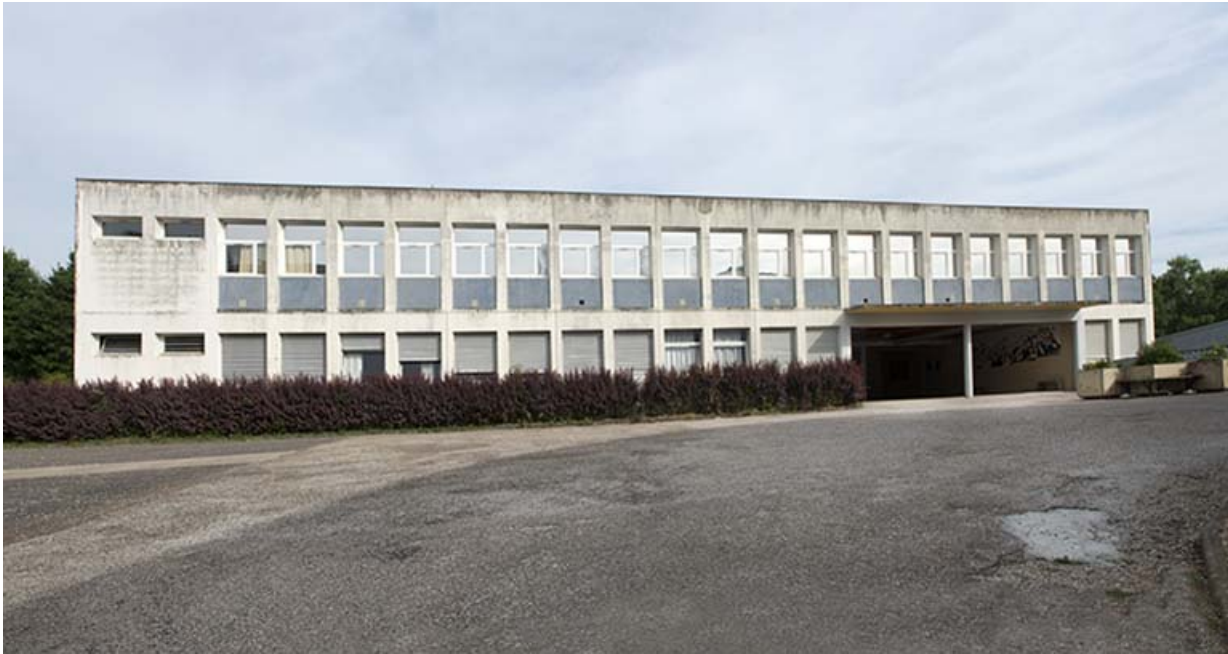
Façade sud-est de l'externat et préau.

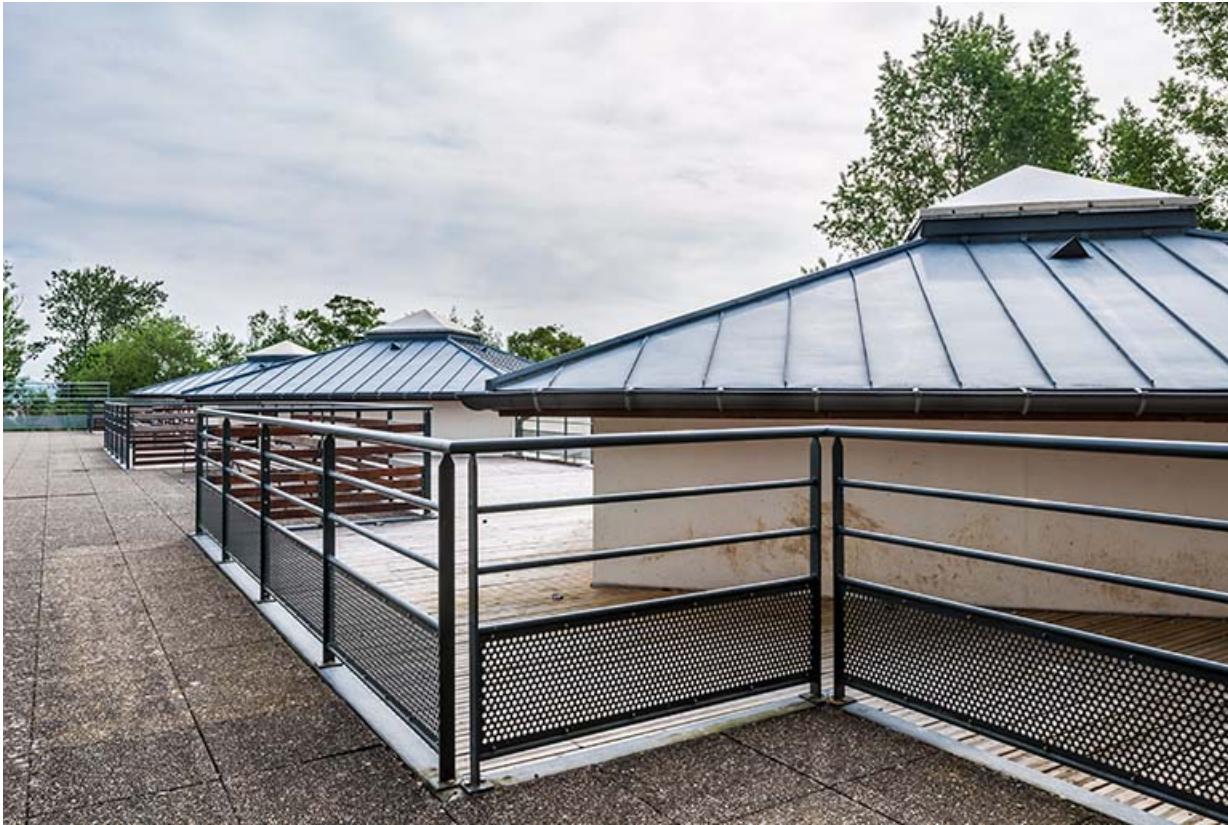
Terrasse et toiture des ateliers.

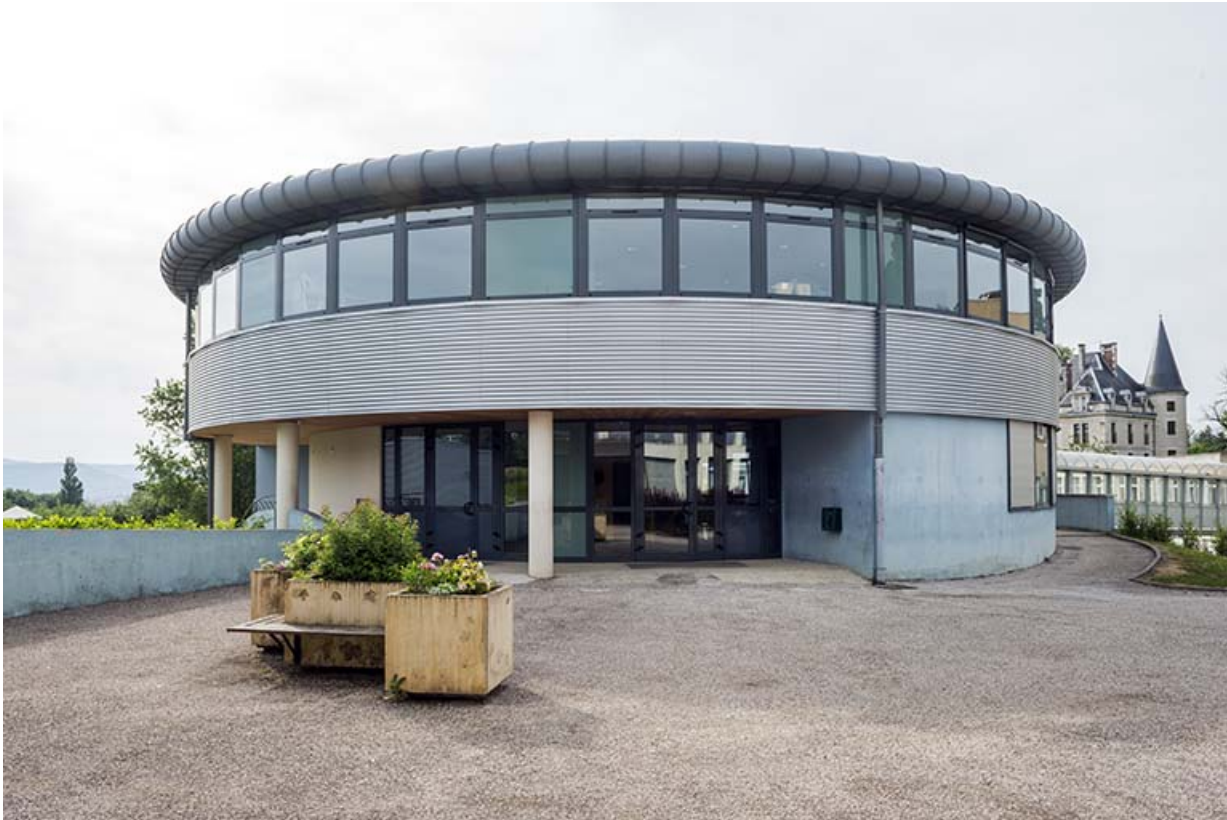
Détail de la tour.

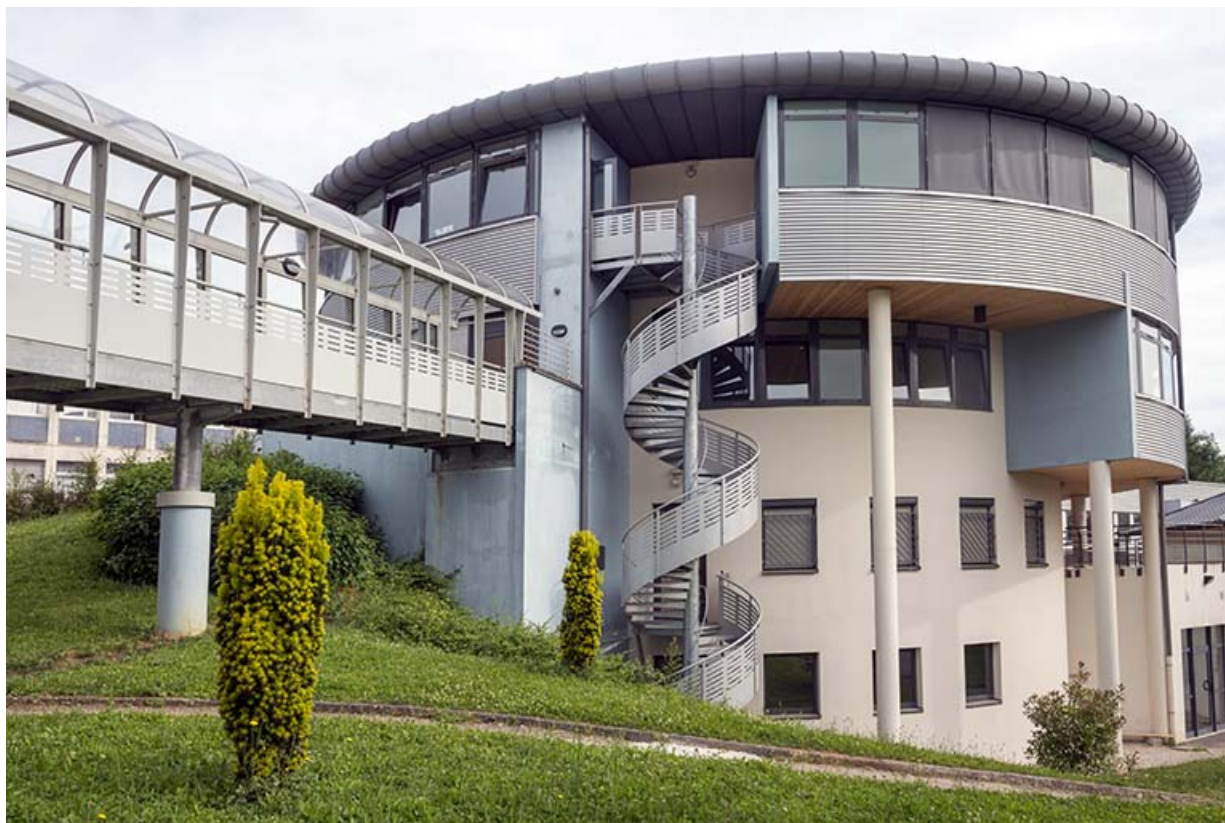
Passerelle, tour et son escalier au sud-ouest.

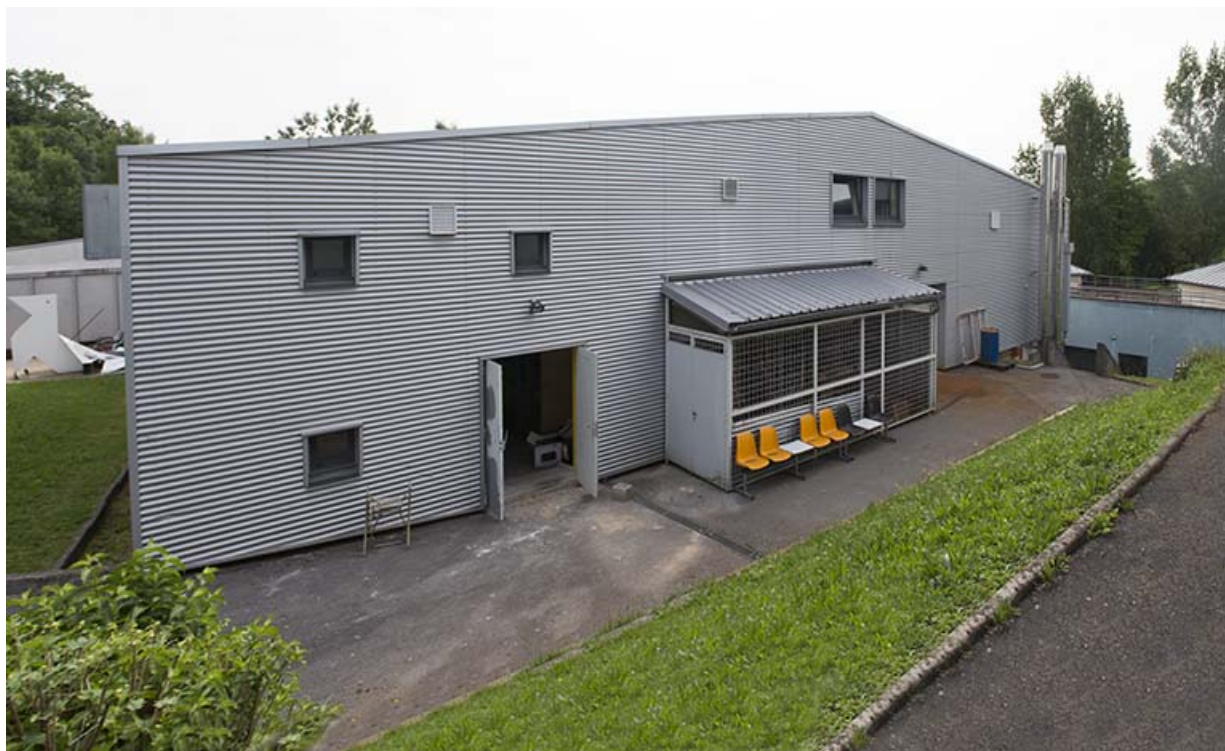
Façade sud-ouest des ateliers.

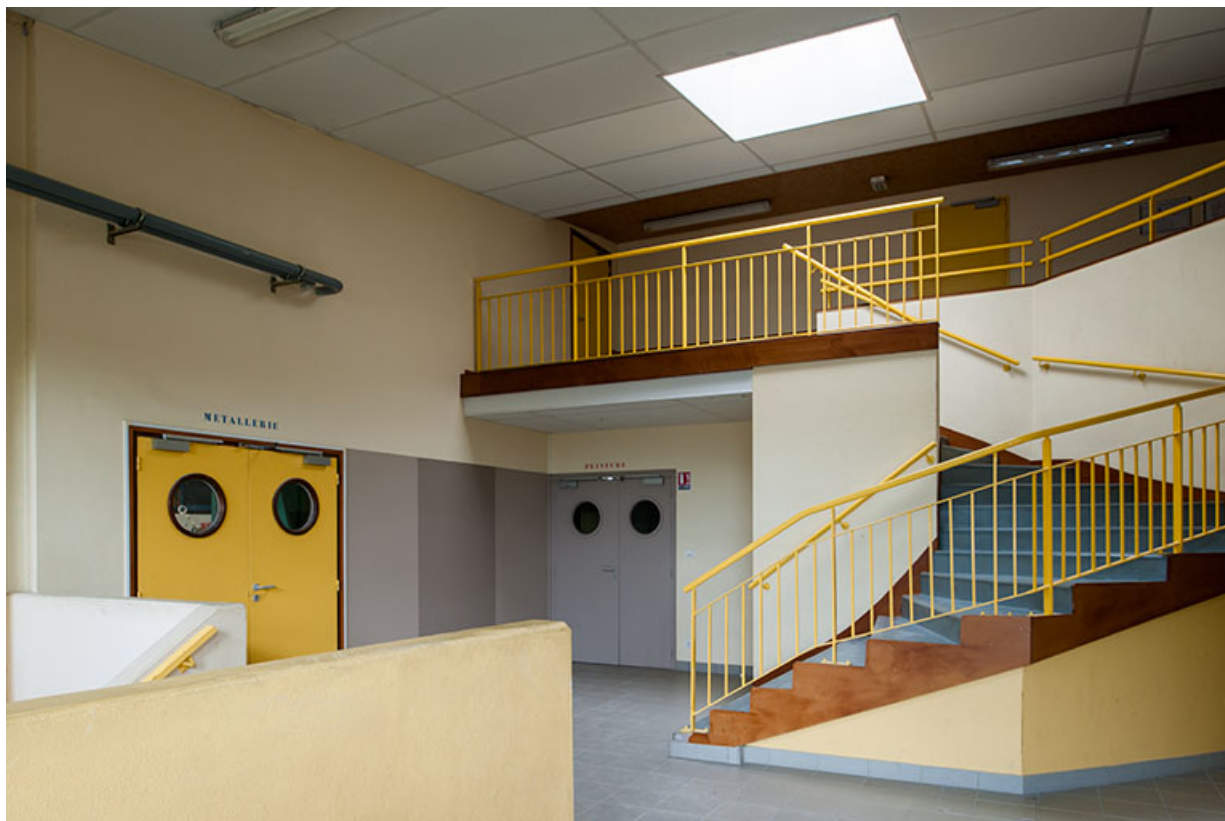
Détail de l'escalier intérieur de l'atelier.

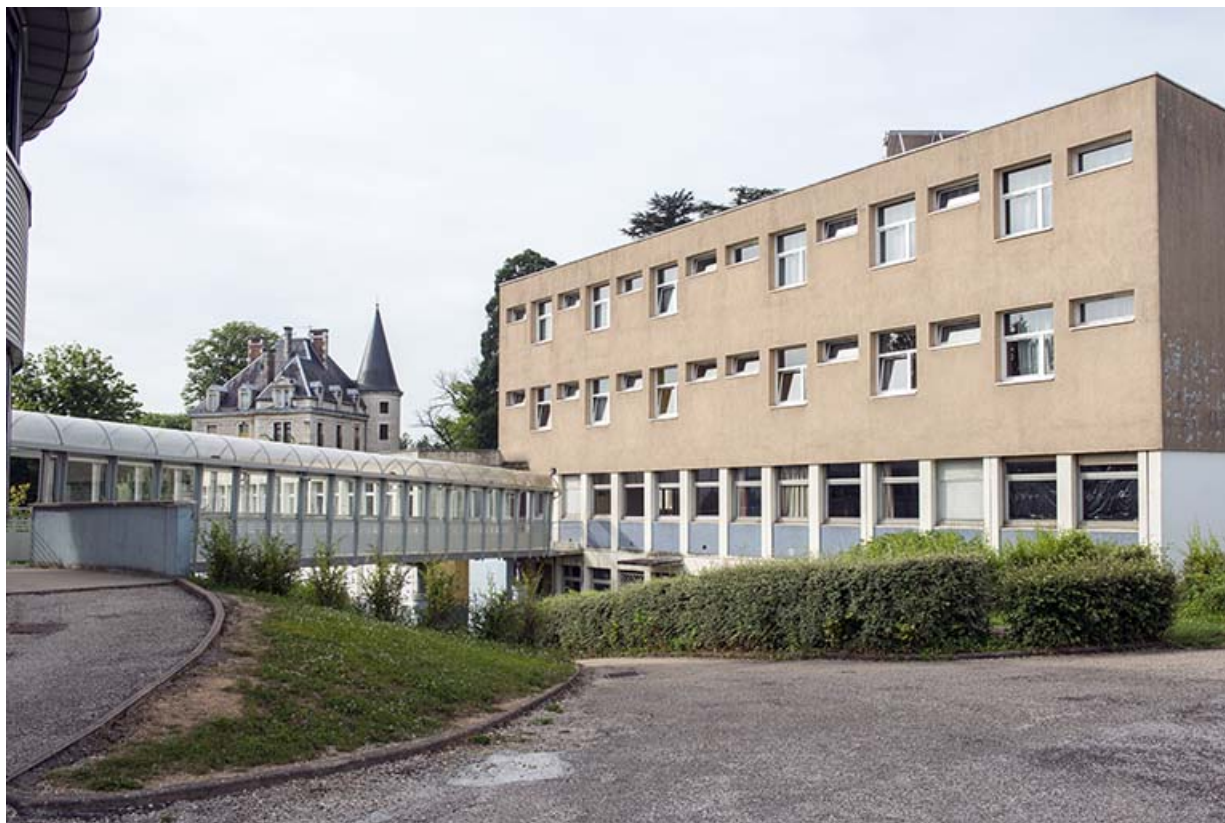
Détail de la passerelle entre la tour et le bâtiment d'internat et restauration.

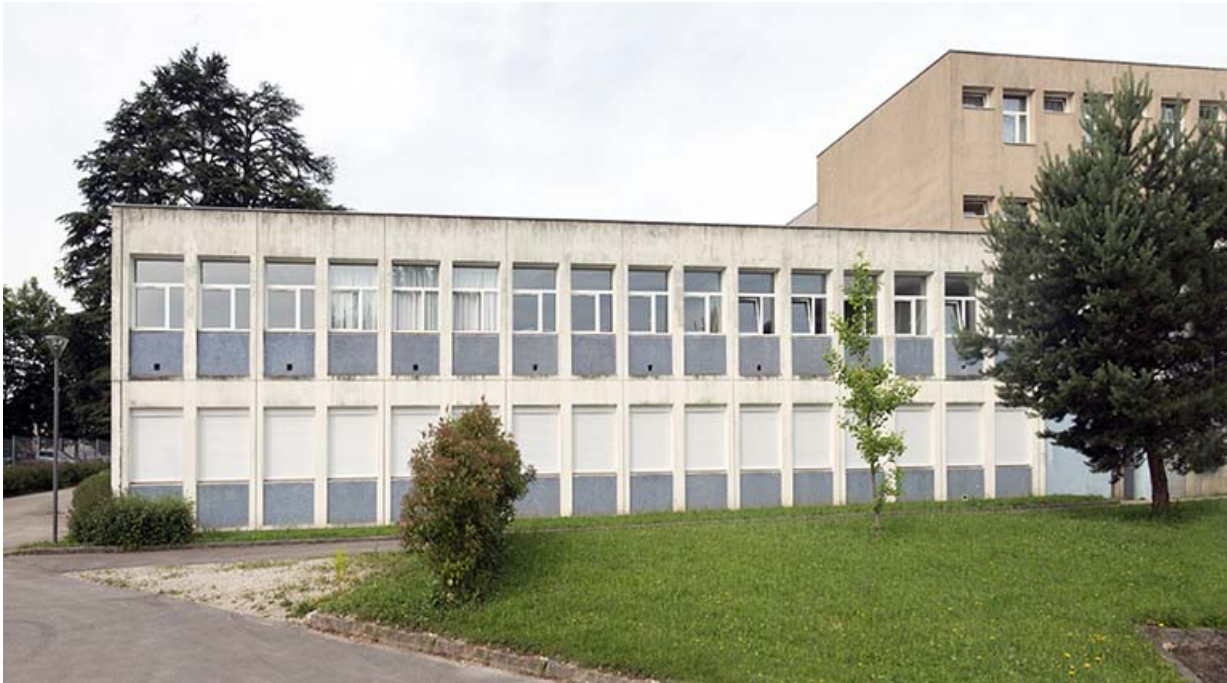
Façade nord-est du bâtiment d'internat et restauration.

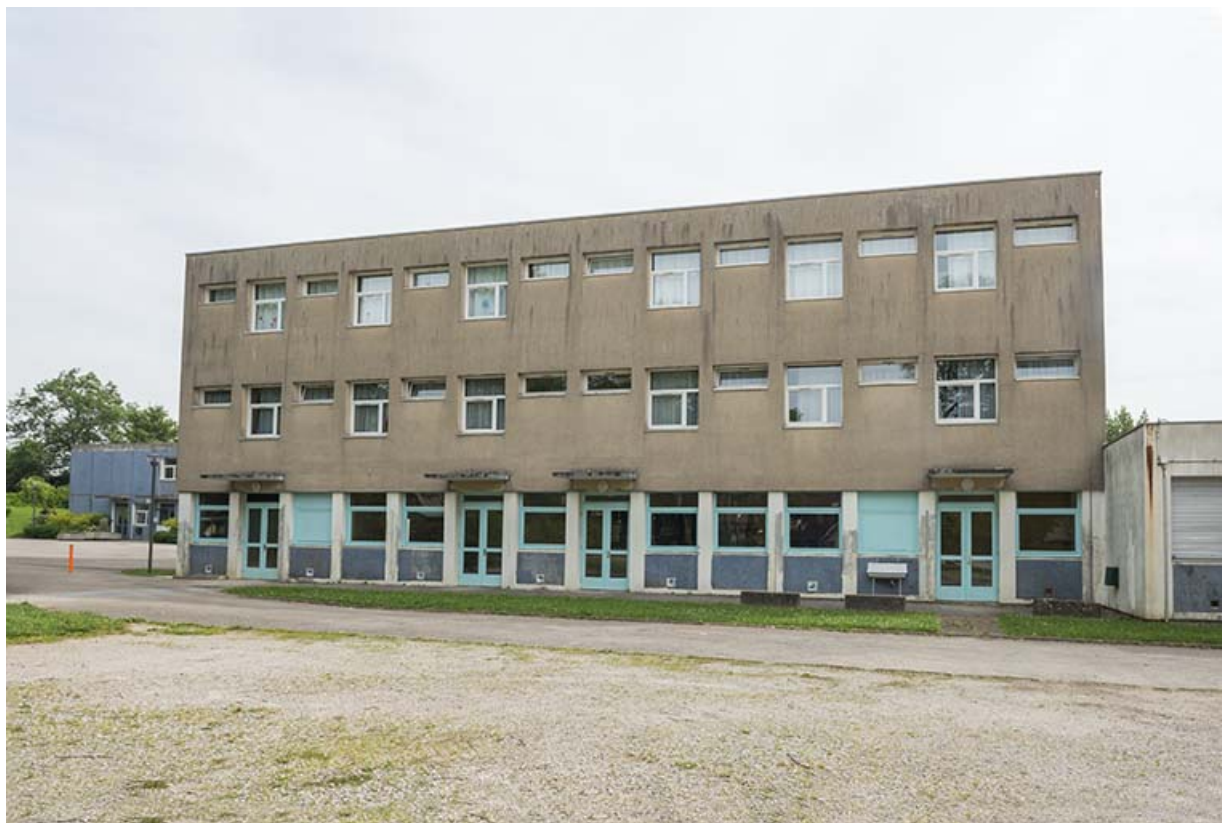
Façade sud-ouest de l'internat restauration.
