## LYCÉE PROFESSIONNEL TRISTAN BERNARD

Bourgogne-Franche-Comté, Doubs  
Besançon  
13 rue Goya

Dossier IA25001108 réalisé en  
2011

Auteur(s) : Philippe Mairot

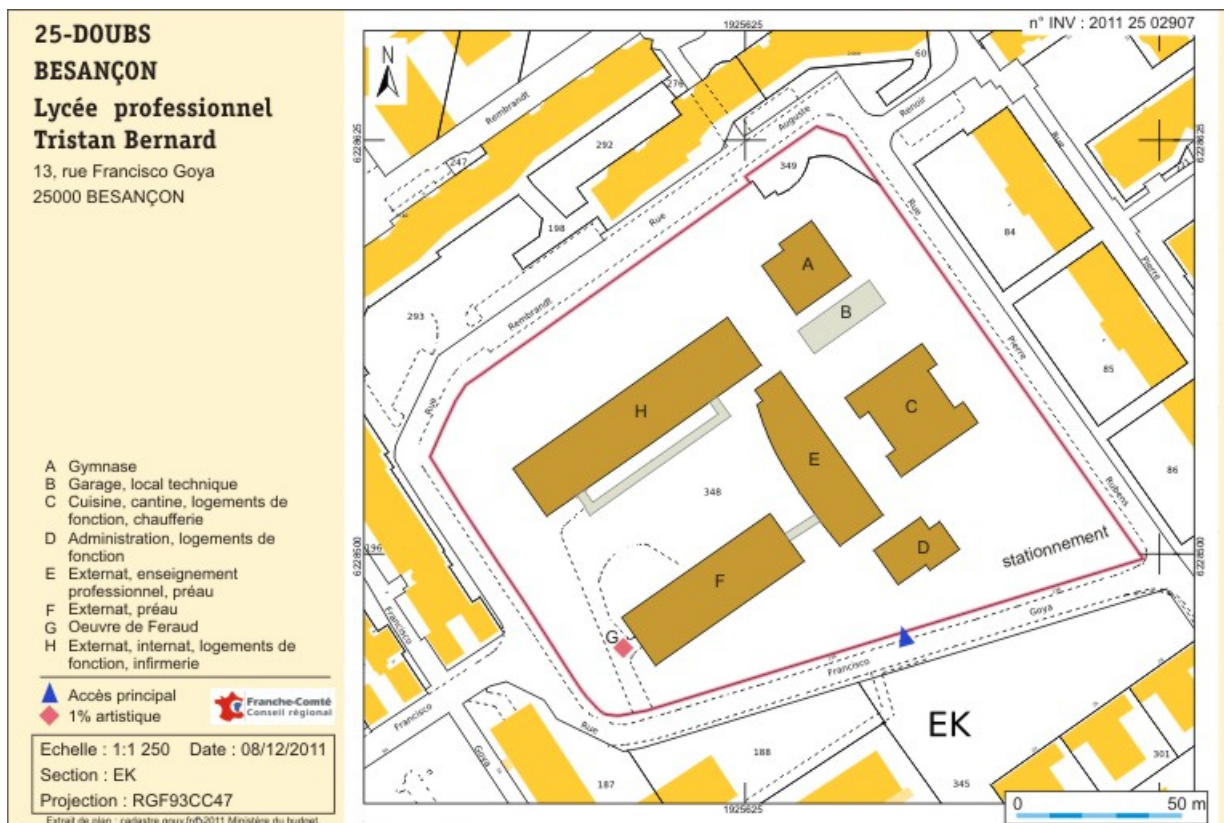
N° de l'illustration : 20112502907NUDA

**Plan-masse et de situation. Extrait du plan cadastral numérisé, section EK, échelle 1:1250.**

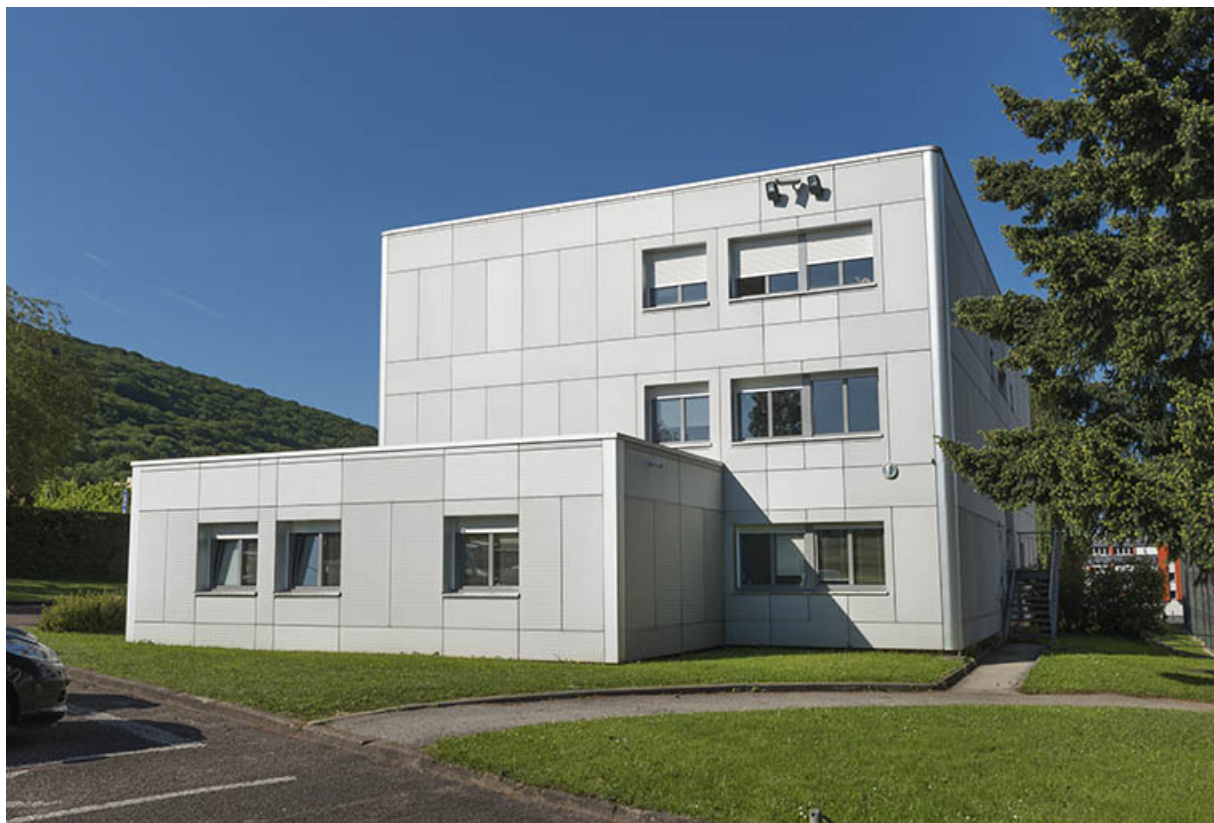
N° de l'illustration : 20132500684NUC4A

**Détail de la façade est du bâtiment d'administration et logements.**

Tournant délibérément le dos au quartier, l'entrée se fait par la rue Goya, à proximité du bâtiment d'administration caractérisé par son essentage métallique. Les trois bâtiments principaux sont disposés en U délimitant une cour. Les bâtiments d'externat et d'internat sont parallèles l'un à l'autre et perpendiculaires au bâtiment d'enseignement professionnel. Les bâtiments ont des murs en béton (parpaing de béton enduit associé ou non à du béton armé), sont desservis par des escaliers dans oeuvre et sont couverts de terrasses également en béton. Le bâtiment d'externat comporte un préau semi-ouvert et compte deux étages carrés. Il est relié au bâtiment d'enseignement professionnel par une passerelle en métal. L'essentage de tôle noire couvre les pignons et l'essentage de matériau synthétique couvre les façades, animées par l'alternance irrégulière des rectangles noirs et des rectangles verts. Le bâtiment d'internat et logements qui n'a pas encore été rénové, compte deux étages carrés. Sur son côté ouest, on trouve l'infirmerie, et des logements de fonction sur le côté est. Il jouxte un terrain de sport sur sa face nord. La façade ouest du bâtiment d'enseignement professionnel est animée par des pare-soleil métalliques en saillie sur la façade. De par la pente du terrain, sa partie nord reposant sur des poteaux de béton offre un large espace couvert. Le gymnase (à charpente métallique apparente, couvert d'un toit terrasse à faible double pente), le garage, le local jardin et le bâtiment de restauration en forme de H sont alignés dans la pente sur la partie est nord-est de la parcelle. La chaufferie se trouve dans le bâtiment de restauration.

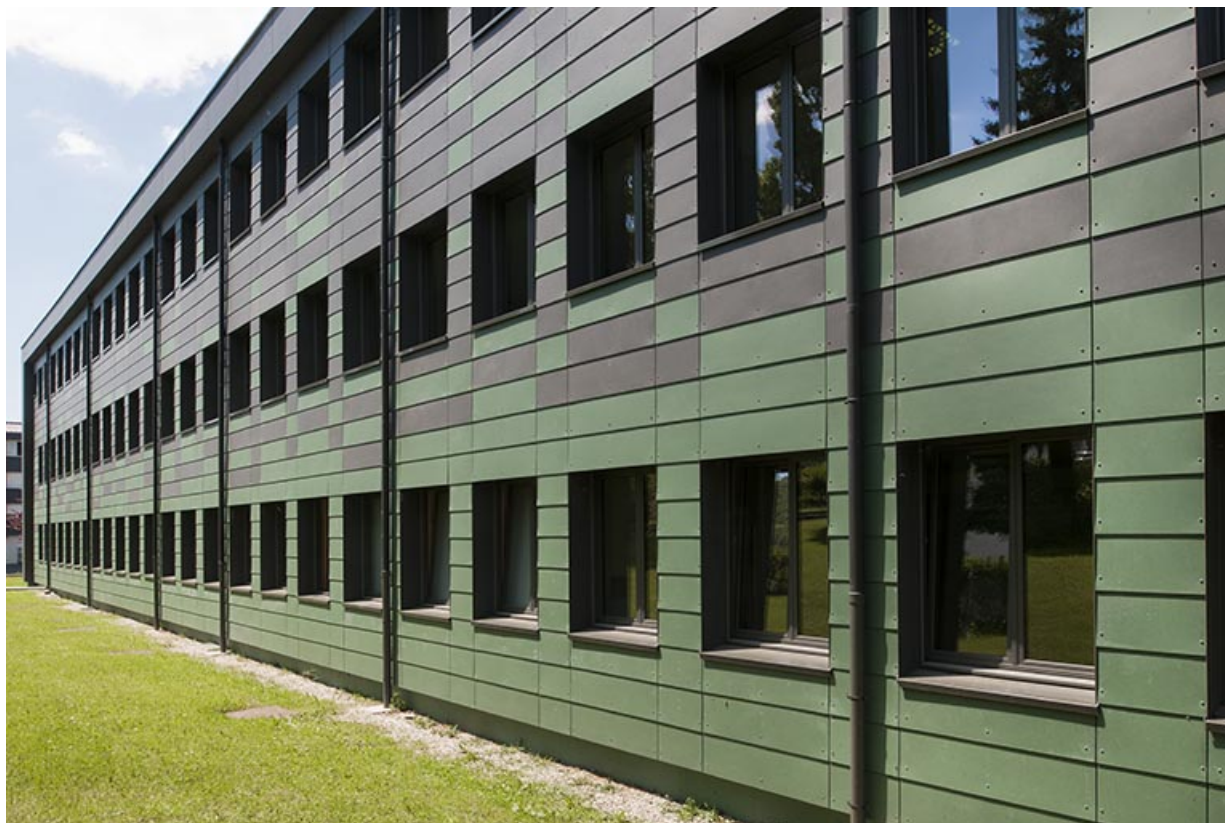
N° de l'illustration : 20132500711NUC4A

**Détail de la façade sud et du pignon est de l'externat.**

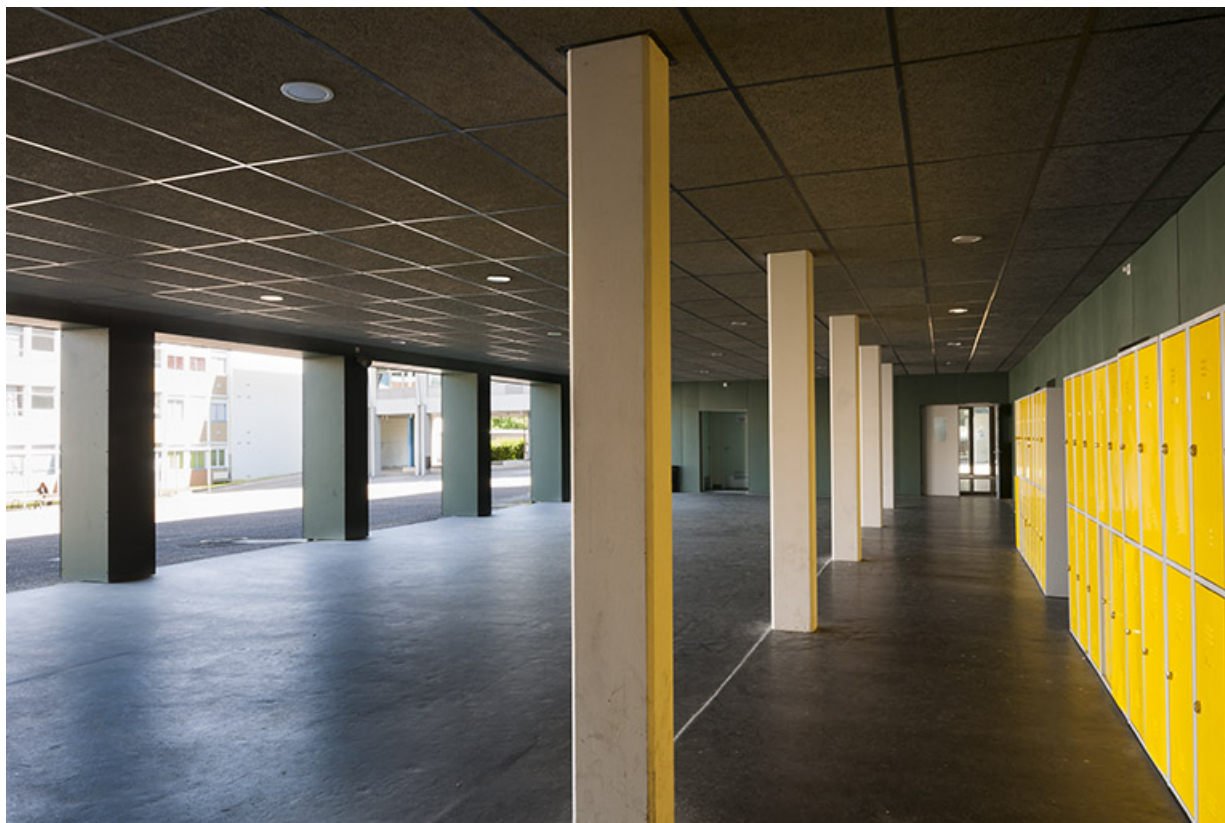
N° de l'illustration : 20132500707NUC4A

**Détail de l'intérieur du préau de l'externat.**

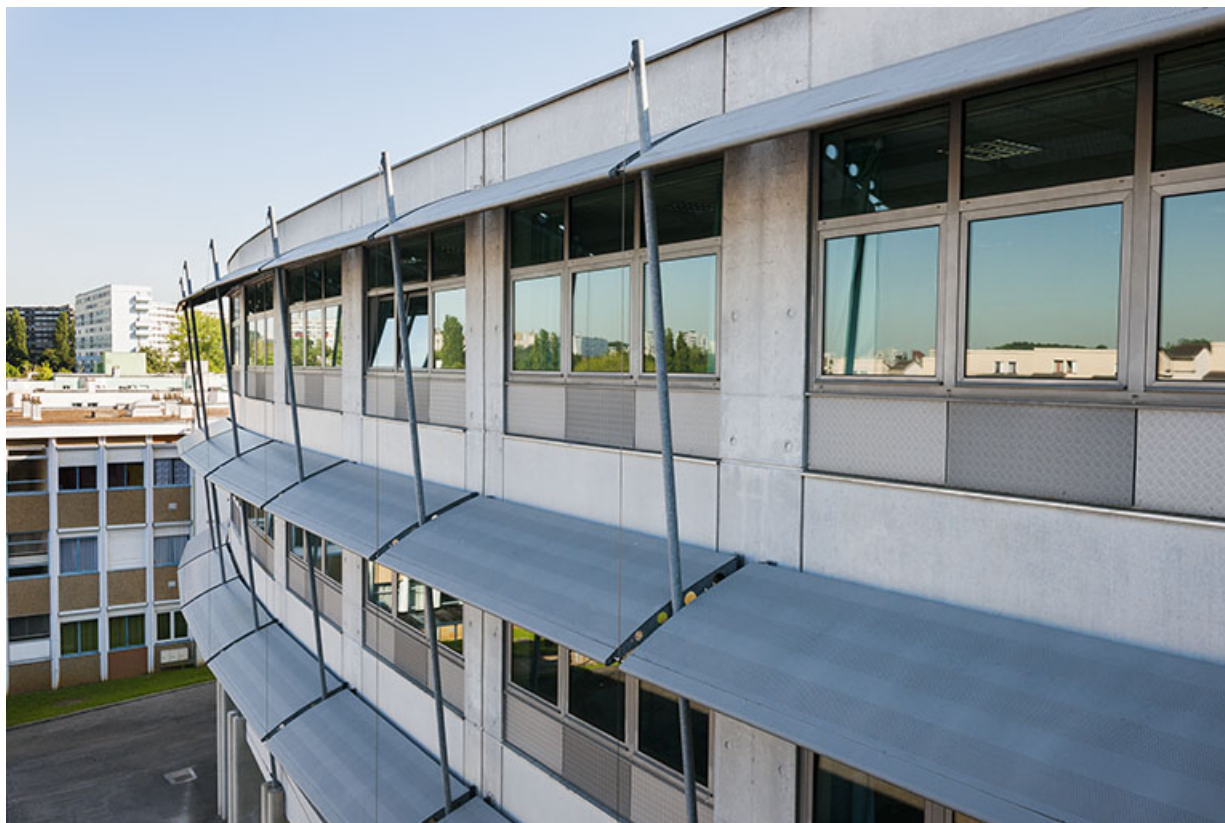
N° de l'illustration : 20132500696NUC4A

**Détail de la façade ouest du bâtiment d'enseignement professionnel.**  
25, Besançon, 13 rue Goya

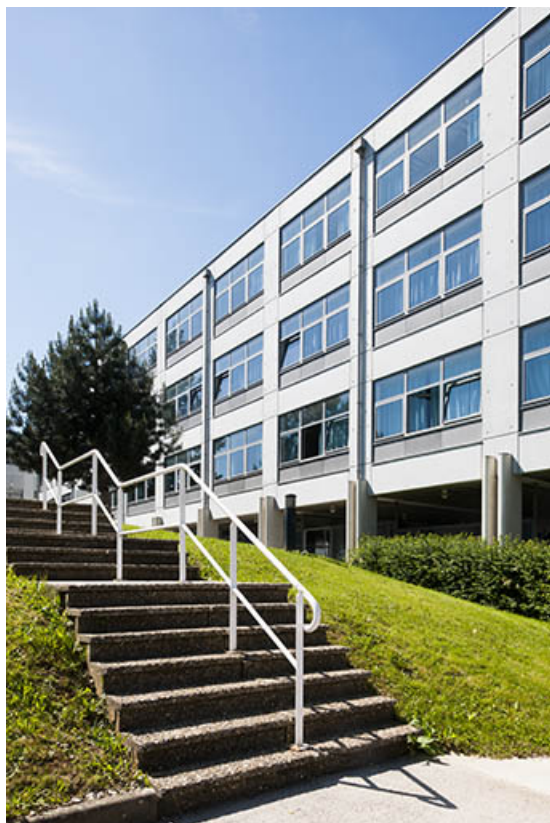
N° de l'illustration : 20132500706NUC4A

**Détail de la façade postérieure est du bâtiment d'enseignement professionnel.**  
25, Besançon, 13 rue Goya
