FERME D'APPLICATION DU LYCÉE AGRICOLE PERRENOT DE GRANVELLE

Bourgogne-Franche-Comté, Doubs
Dannemarie-sur-Crète
16 rue de Damprichard

Dossier IA25001116 réalisé en
2012

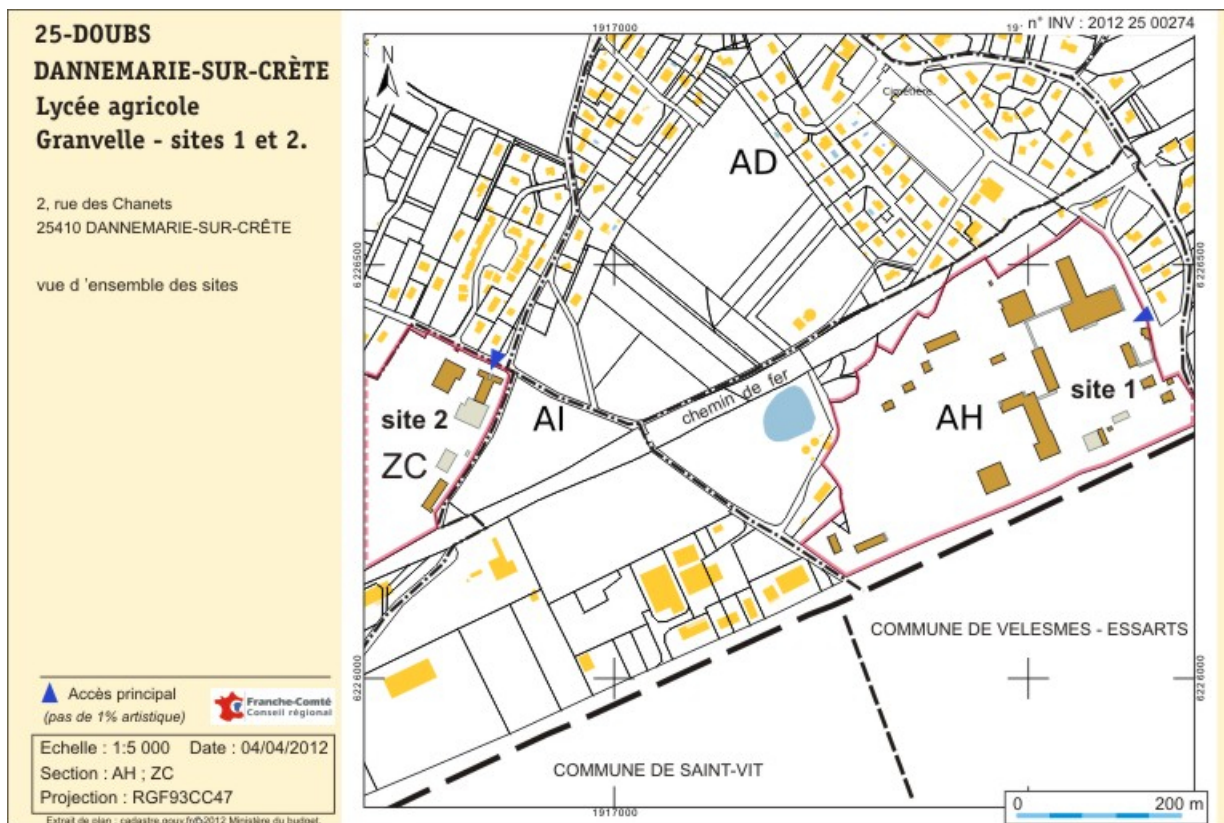
N° de l'illustration : 20122500274NUDA

Plan-masse et de situation. Extrait du plan cadastral numérisé, sections AH et ZC, échelle 1:5000.

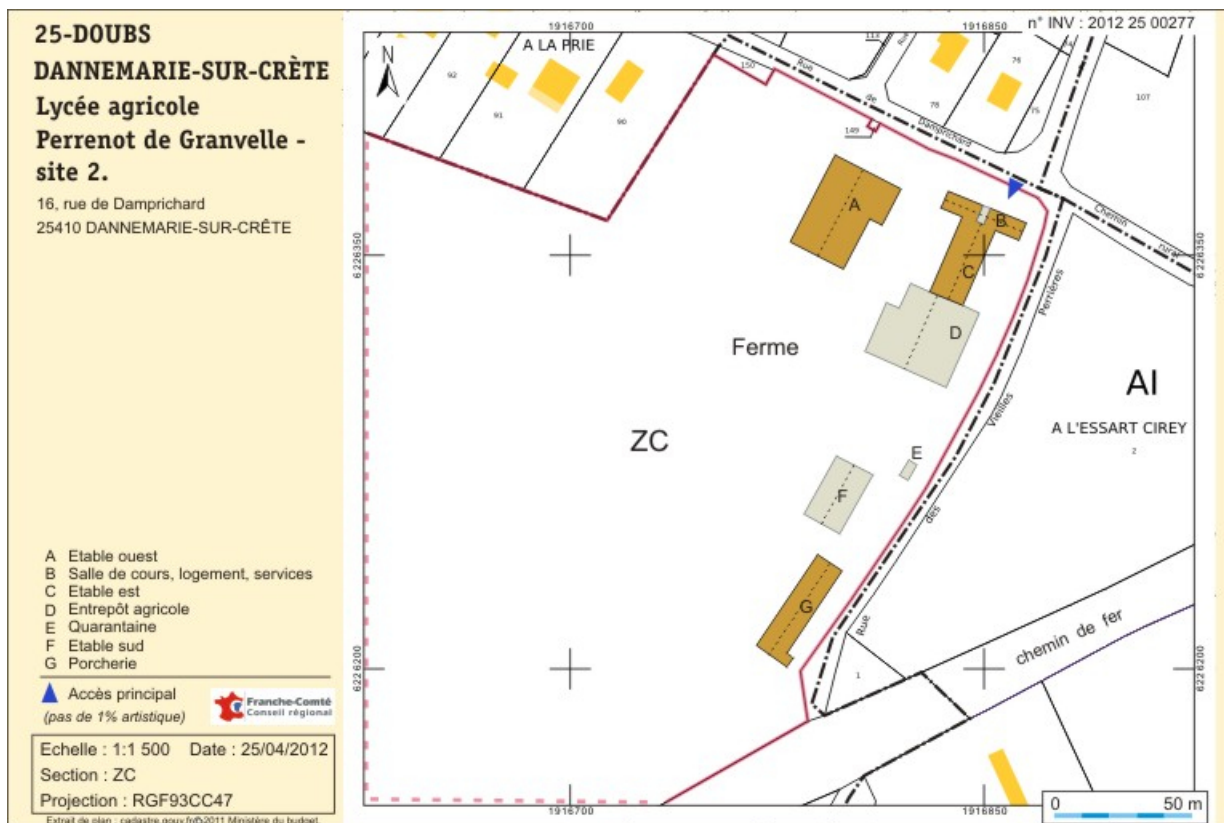
N° de l'illustration : 20122500277NUDA

site 2 : plan-masse de la ferme d'application. Extrait du plan cadastral numérisé, 2011, section ZC, échelle 1:1500.
25, Dannemarie-sur-Crête, 16 rue de Damprichard

La ferme qui constitue un indispensable prolongement pédagogique du lycée Perrenot de Granvelle, occupe l'angle nord-est de la parcelle, bordé par la rue des vieilles Perrières à l'est et la rue de Damprichard au nord-est. Elle exploite 98 hectares, possède 124 têtes de bovins, 42 vaches laitières qui produisent du lait "industriel". Elle est composée de trois étables, d'une porcherie et d'un bâtiment de services. Ce dernier a un étage carré, couvert d'un toit en tôle, à longs pans, et présente sa façade de béton enduit et partiellement couvert d'essentage de planches, parallèlement à la rue de Damprichard. Son étage accueille un logement de fonction. Son escalier hors-oeuvre, en vis en charpente métallique, habillé de planches, est saillant sur la façade, desservi par une petite passerelle. Chaufferie, salle de classes, douche, sanitaire occupent le rez-de-chaussée. Appuyée à l'arrière, l'étable orientale, en rez-de-chaussée, est en béton, couverte d'un toit à longs pans en tôle, éclairée sur toute sa longueur et des deux côtés, par des fenêtres rectangulaires. Accolé au sud-ouest à l'étable orientale, l'entrepôt agricole est de plan rectangulaire régulier, à vaisseau unique, à charpente métallique apparente, construit en parpaings de béton et tôle ondulée, couvert d'un toit à longs pans en tôle ondulée. A l'ouest de cet ensemble conjoint de trois bâtiments, l'étable occidentale est à vaisseau unique à charpente en bois apparente, de plan rectangulaire régulier, couverte d'un toit à longs pans en tôle ondulée. Elle abrite la salle de traite, le tank à lait et la laiterie. En bordure de la rue des vieilles Perrières, on trouve un petit édifice de béton et tôle, à toit à longs pans couverts en tôle dit la quarantaine, destiné à accueillir les animaux malades. L'étable sud, de plan rectangulaire régulier, à vaisseau unique, à charpente en bois apparente, construite en parpaings de béton et tôle ondulée, couverte d'un toit à longs pans en tôle ondulée, est ouverte sur son coté est. En contrebas au sud-ouest, la porcherie (qui sera prochainement rénovée) est de plan rectangulaire régulier, à vaisseau unique, à charpente métallique apparente, construite en parpaings de béton et tôle ondulée, couverte d'un toit à longs pans en tôle ondulée. Un bassin à lisier la joute.

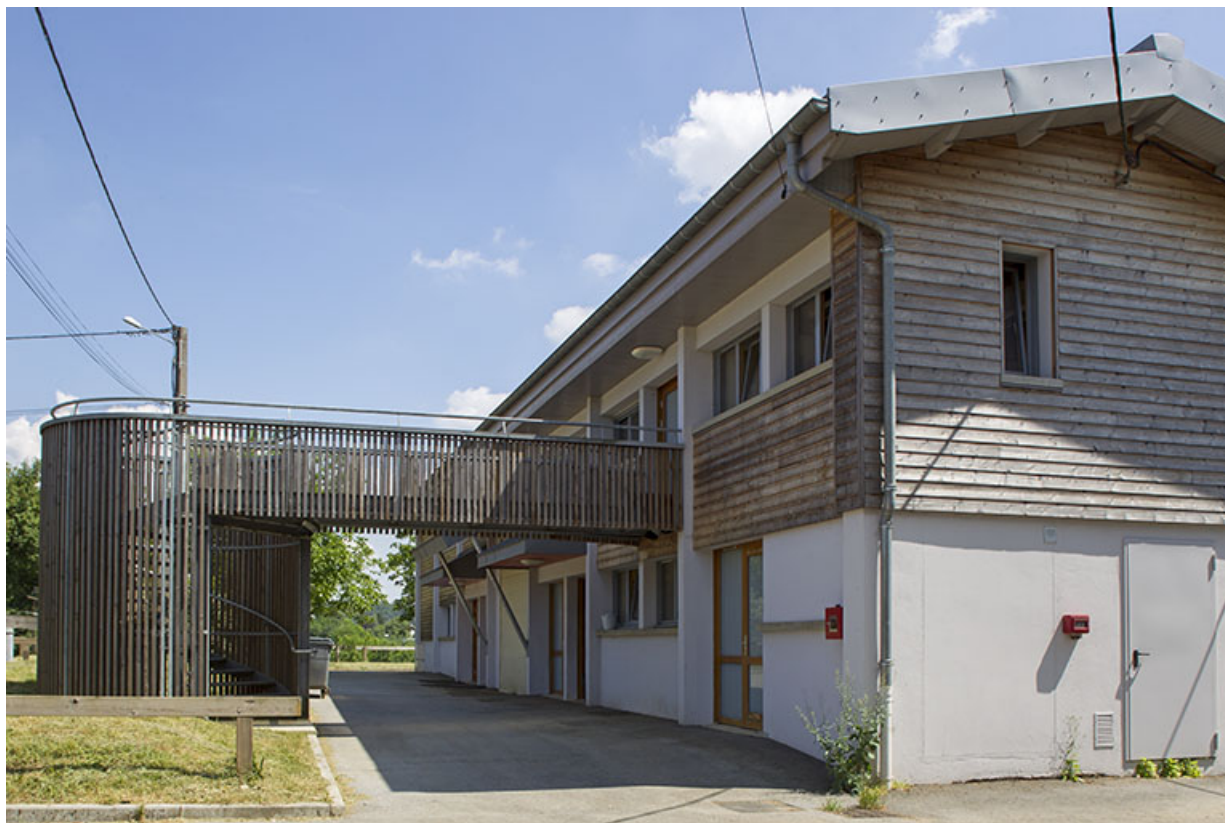
N° de l'illustration : 20142500986NUC2A

Façade antérieure - nord - et pignon ouest du bâtiment de services.

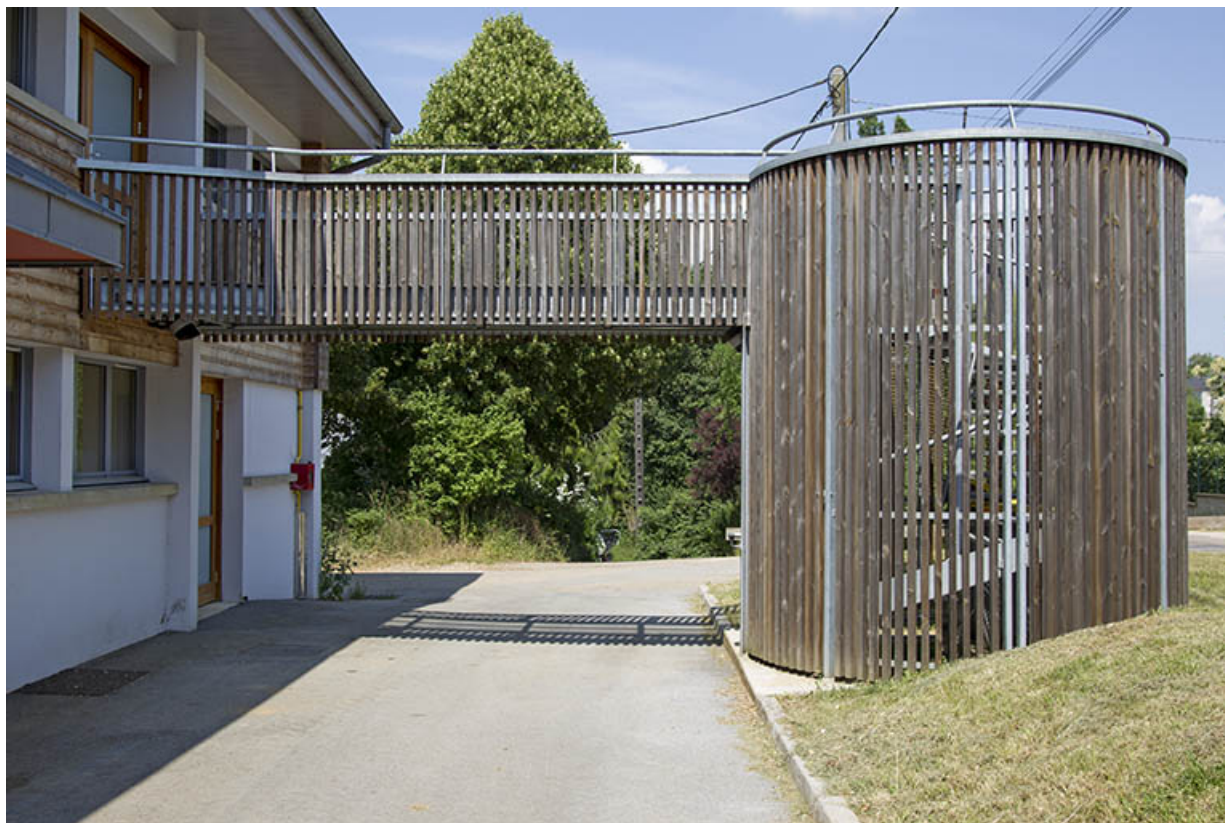
N° de l'illustration : 20142500987NUC2A

Escalier hors-oeuvre sur la face antérieure du bâtiment de services.

Escaliers : escalier hors-oeuvre, escalier en vis, en charpente métallique; escalier dans-oeuvre, escalier tournant à retours sans jour, en maçonnerie;

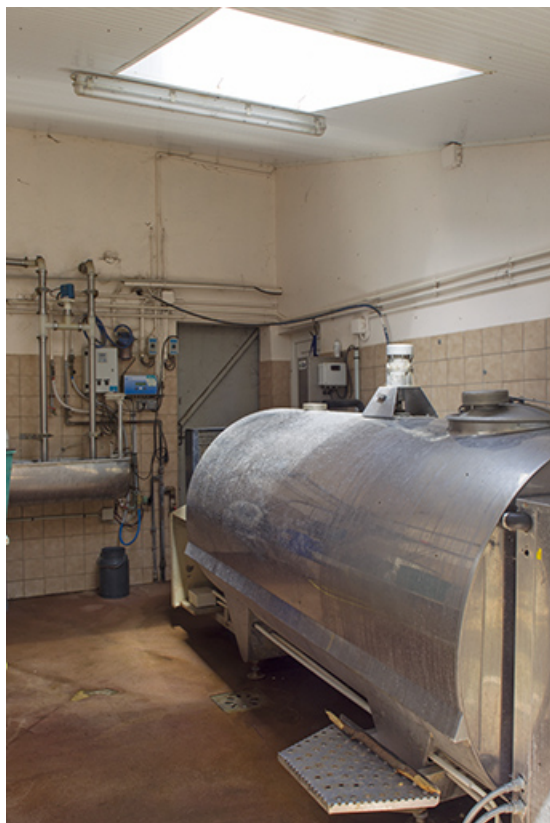
N° de l'illustration : 20142501007NUC2A

Tank à lait dans l'étable ouest.

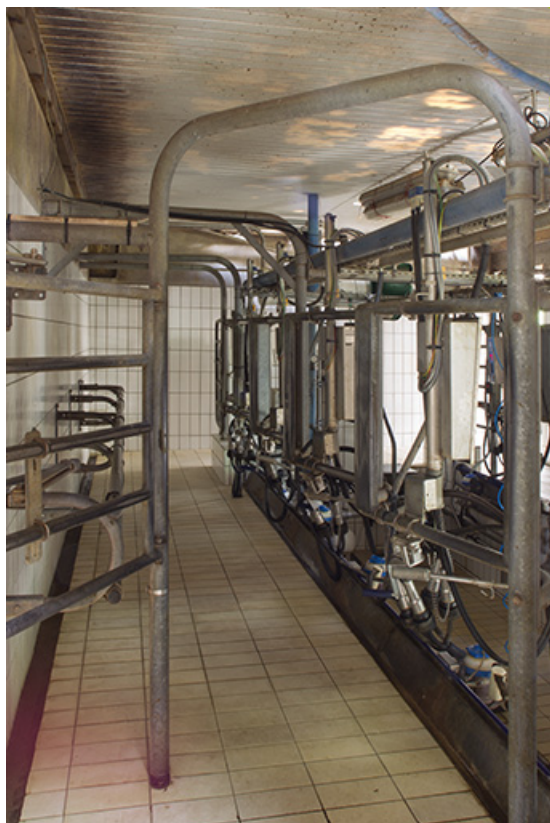
N° de l'illustration : 20142501008NUC2A

Salle de traite de l'étable ouest.

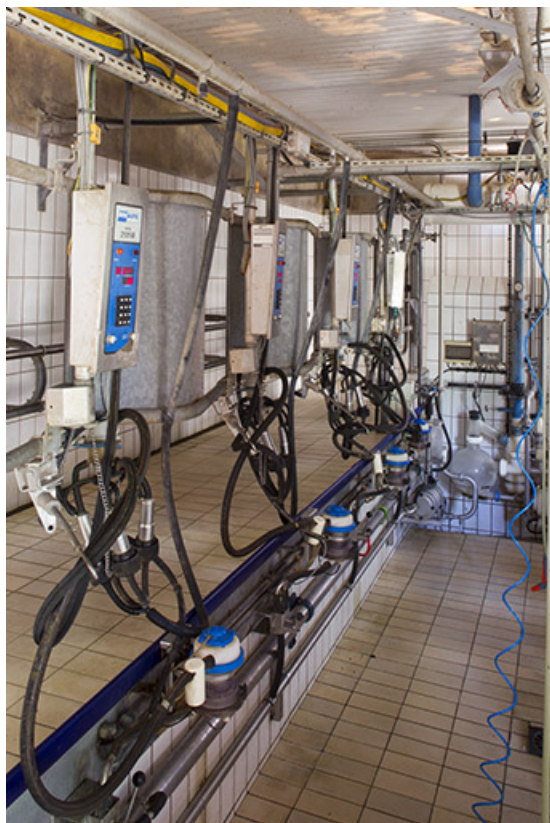
N° de l'illustration : 20142501009NUC2A

Salle de traite de l'étable ouest.
