FERME D'APPLICATION DU LYCÉE AGRICOLE PERRENOT DE GRANVELLE

Bourgogne-Franche-Comté, Doubs
Dannemarie-sur-Crète
16 rue de Damprichard

Dossier IA25001116 réalisé en
2012
Auteur(s) : Philippe Mairot

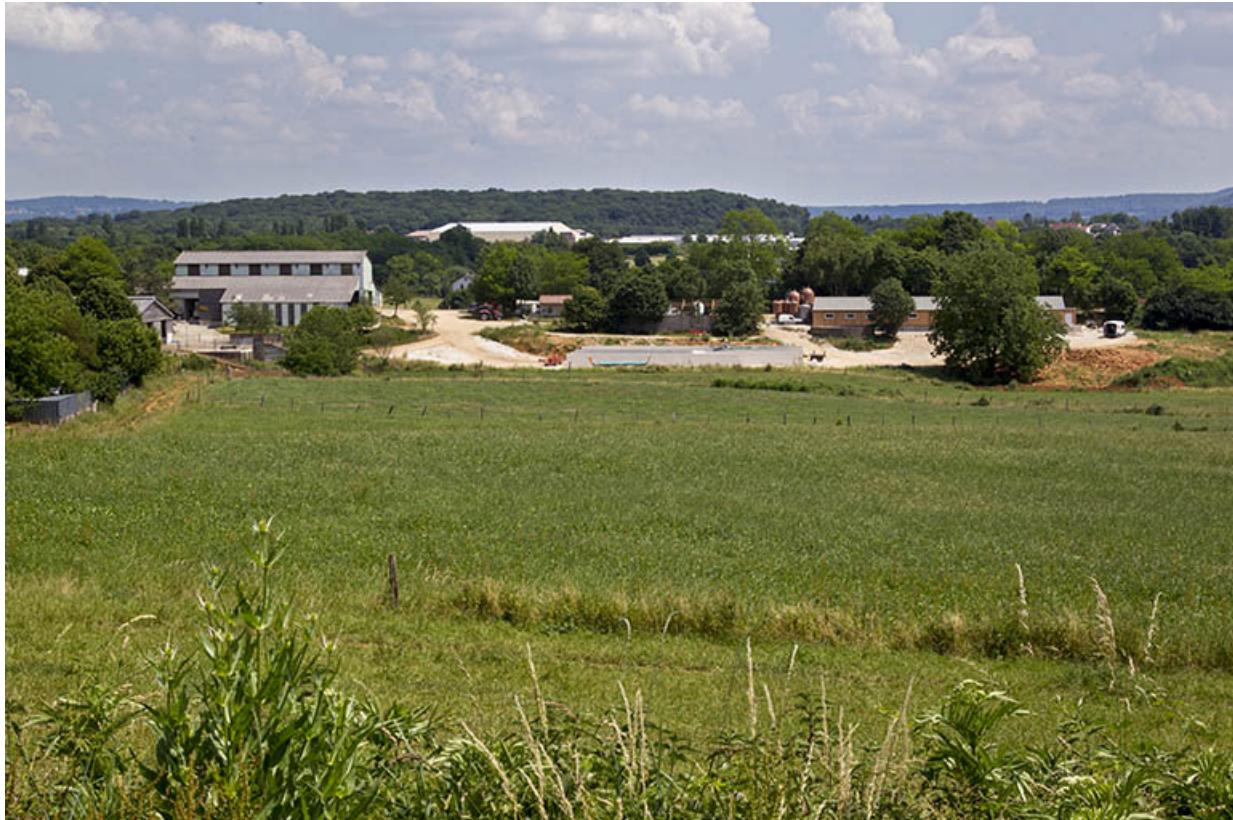
N° de l'illustration : 20142500982NUC2A

Vue d'ensemble de la ferme depuis le nord-ouest.

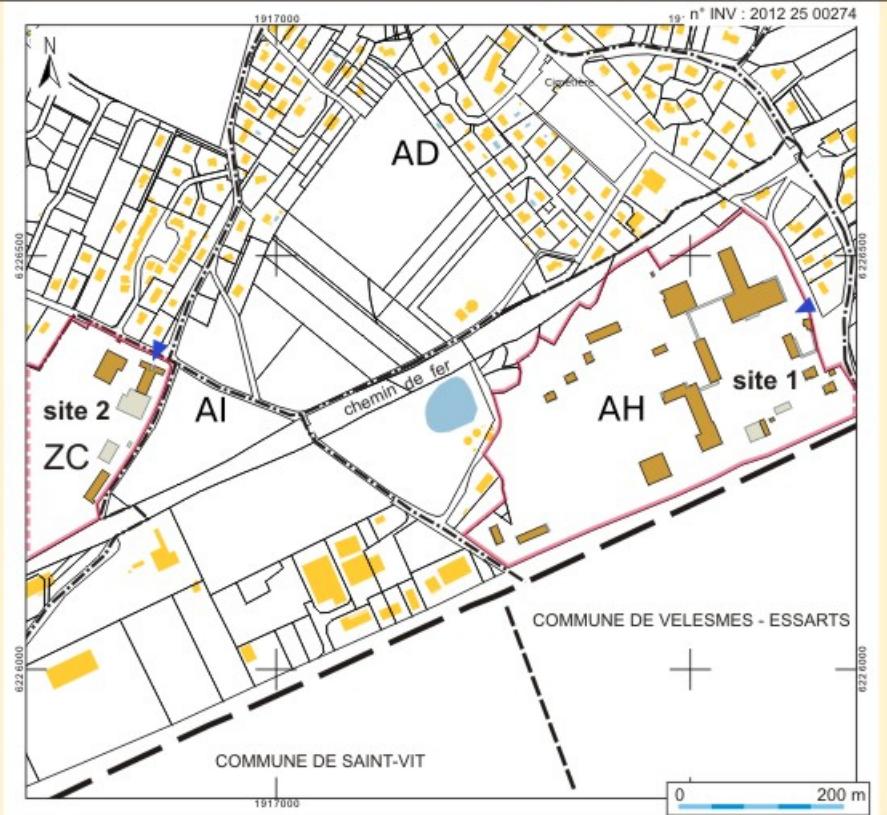
N° de l'illustration : 20122500274NUDA

Plan-masse et de situation. Extrait du plan cadastral numérisé, sections AH et ZC, échelle 1:5000.

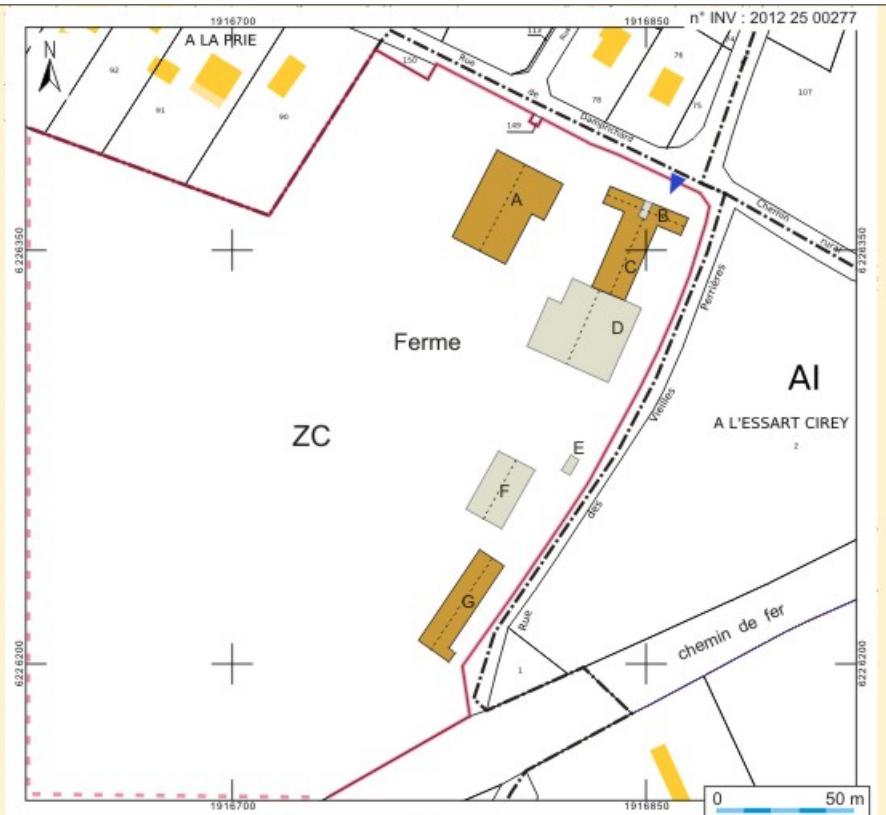
N° de l'illustration : 20122500277NUDA

site 2 : plan-masse de la ferme d'application. Extrait du plan cadastral numérisé, 2011, section ZC, échelle 1:1500.
25, Dannemarie-sur-Crète, 16 rue de Damprichard

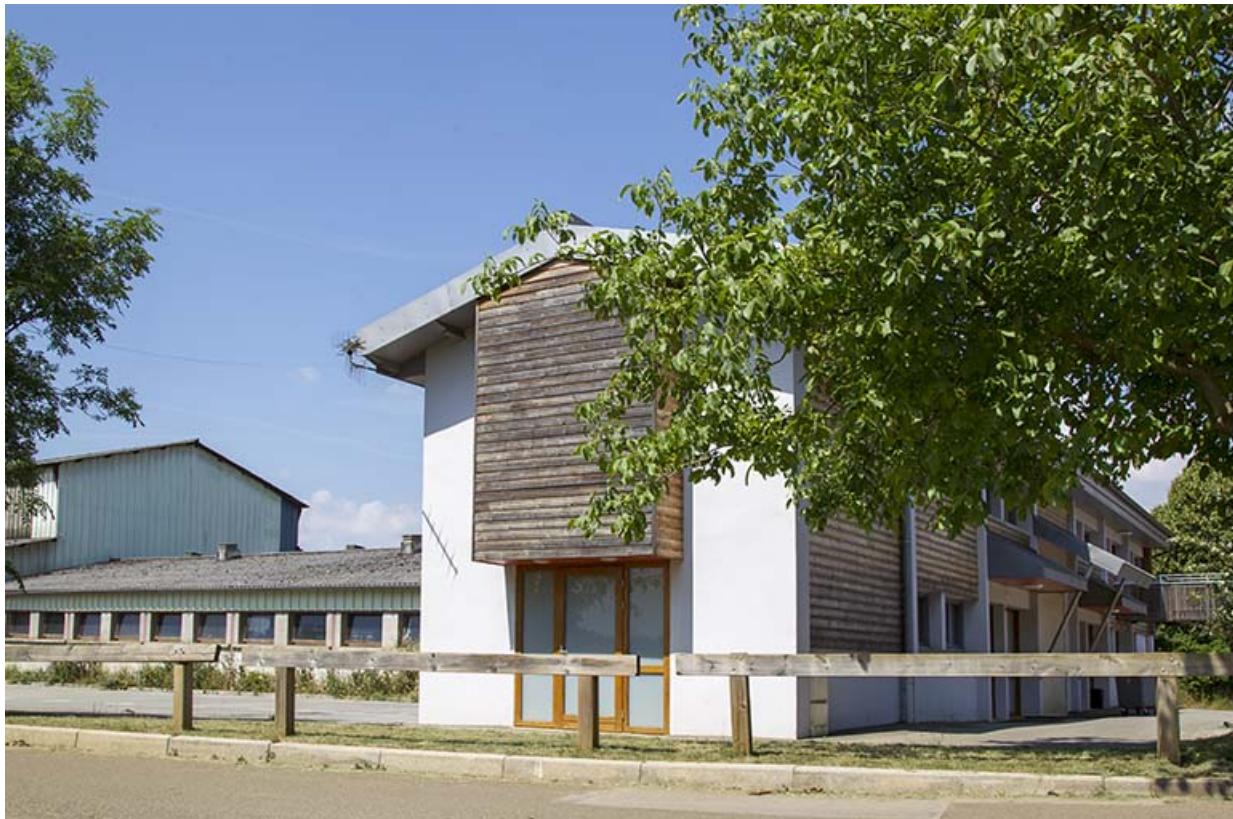
N° de l'illustration : 20142500989NUC2A

Pignon est du bâtiment de services et étable est.

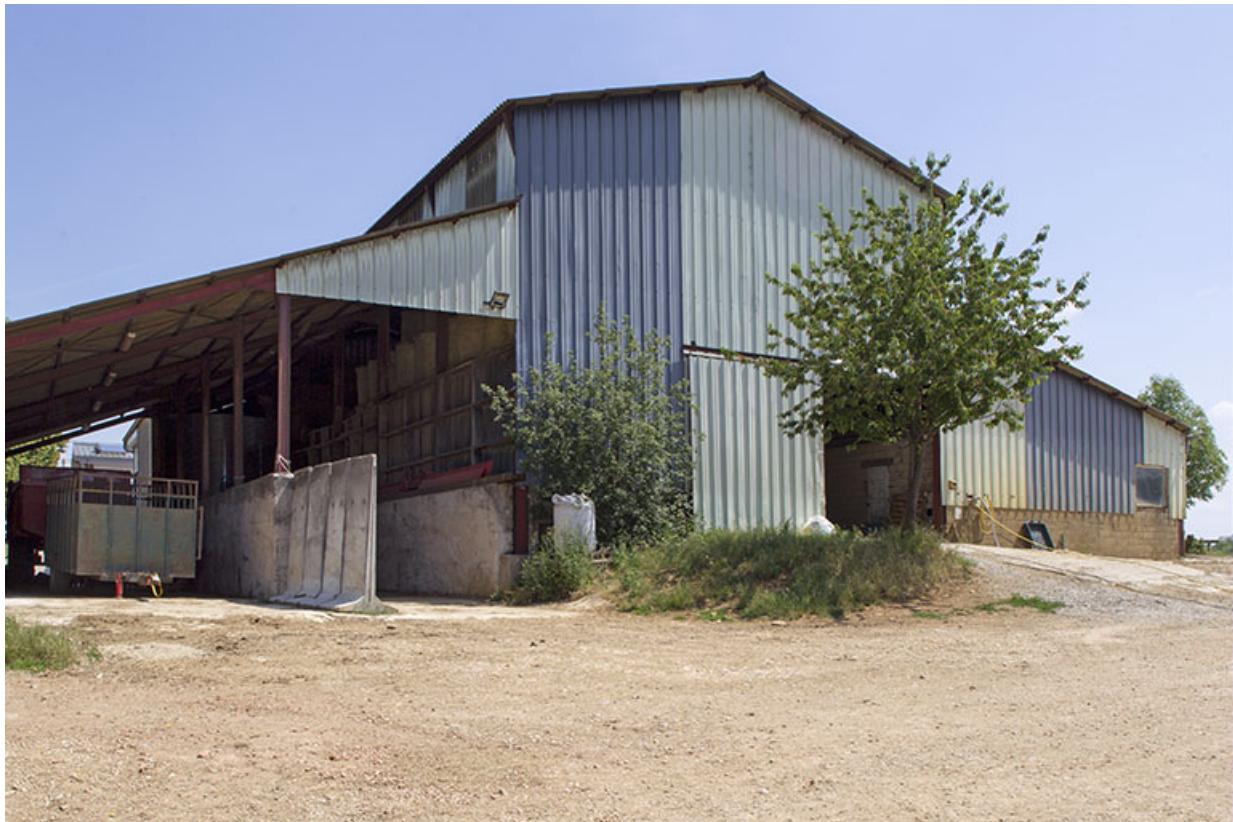
N° de l'illustration : 20142500993NUC2A

Pignon sud de l'entrepôt agricole.

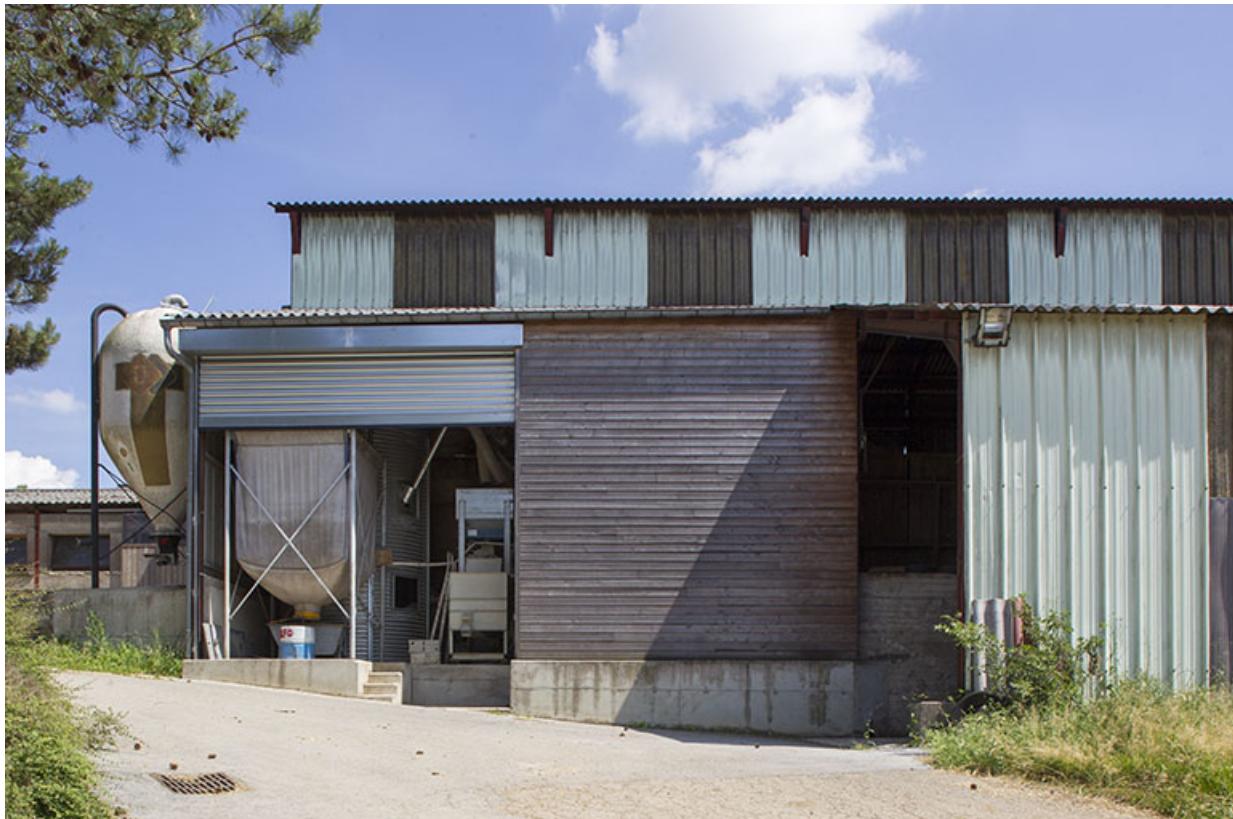
N° de l'illustration : 20142500996NUC2A

Silos, moulins à l'ouest de l'entrepôt agricole.

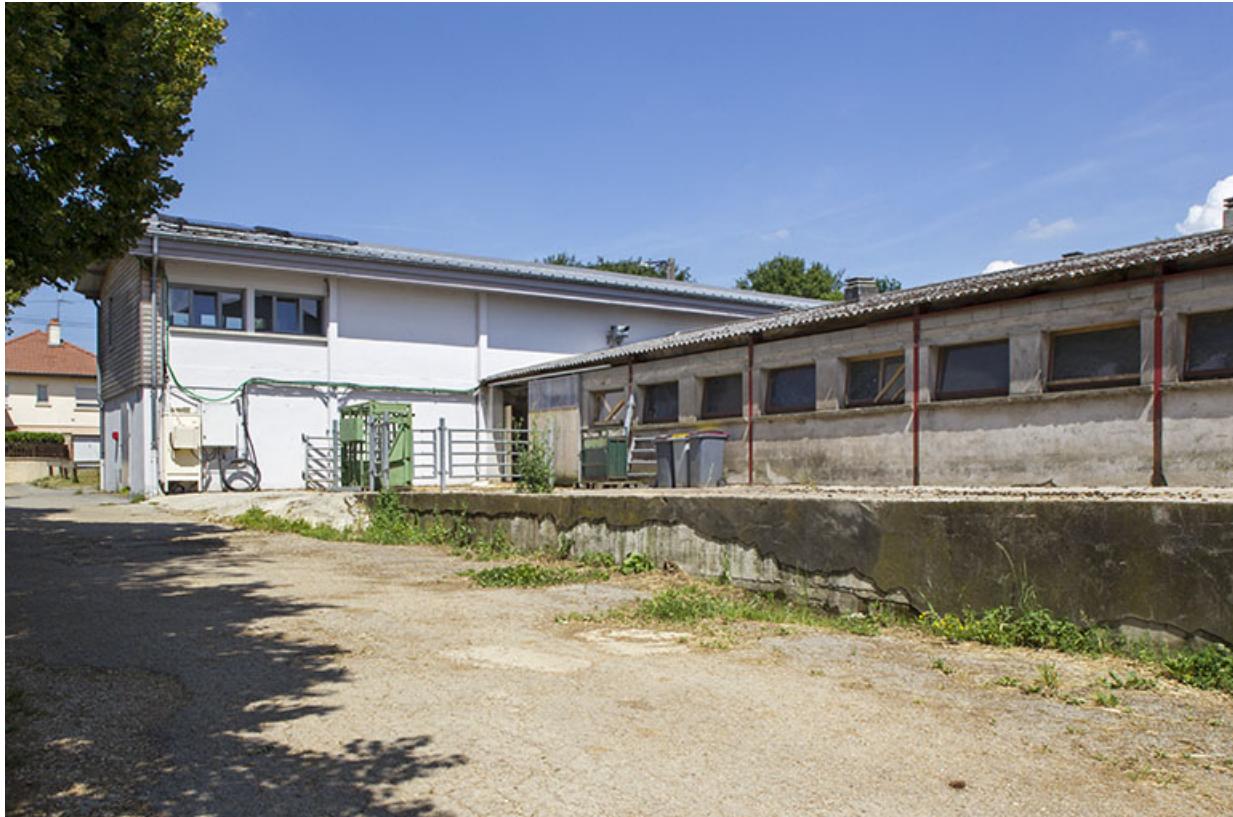
N° de l'illustration : 20142500998NUC2A

Façade postérieure du bâtiment de services et flanc ouest de l'étable est.

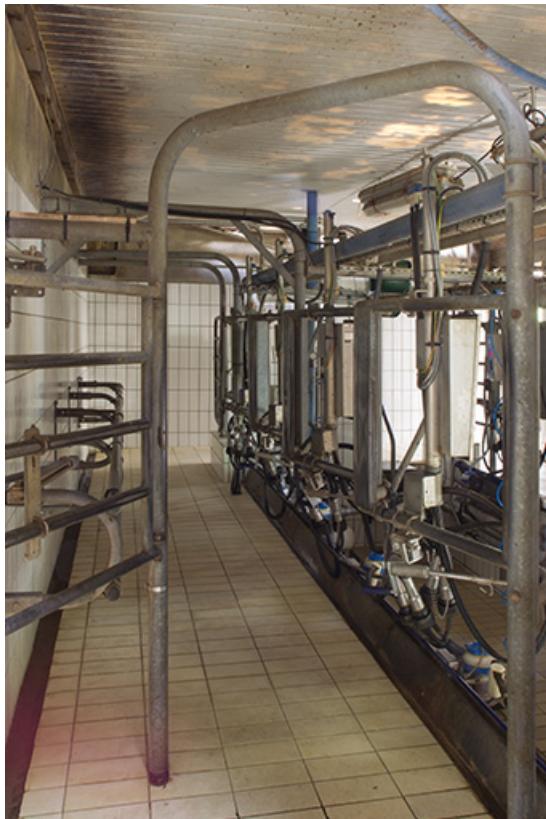
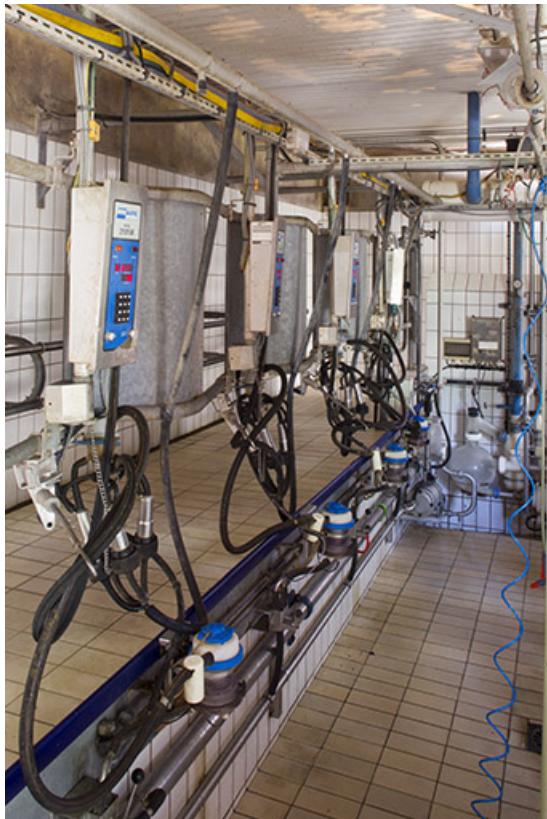
N° de l'illustration : 20142501008NUC2A

Salle de traite de l'étable ouest.
